# 鹽寮海岸短期性養灘之監督工作

## 第 141 次監測報告

委託單位：台灣電力公司

執行單位：國立台灣海洋大學  
近海防災科技研究中心

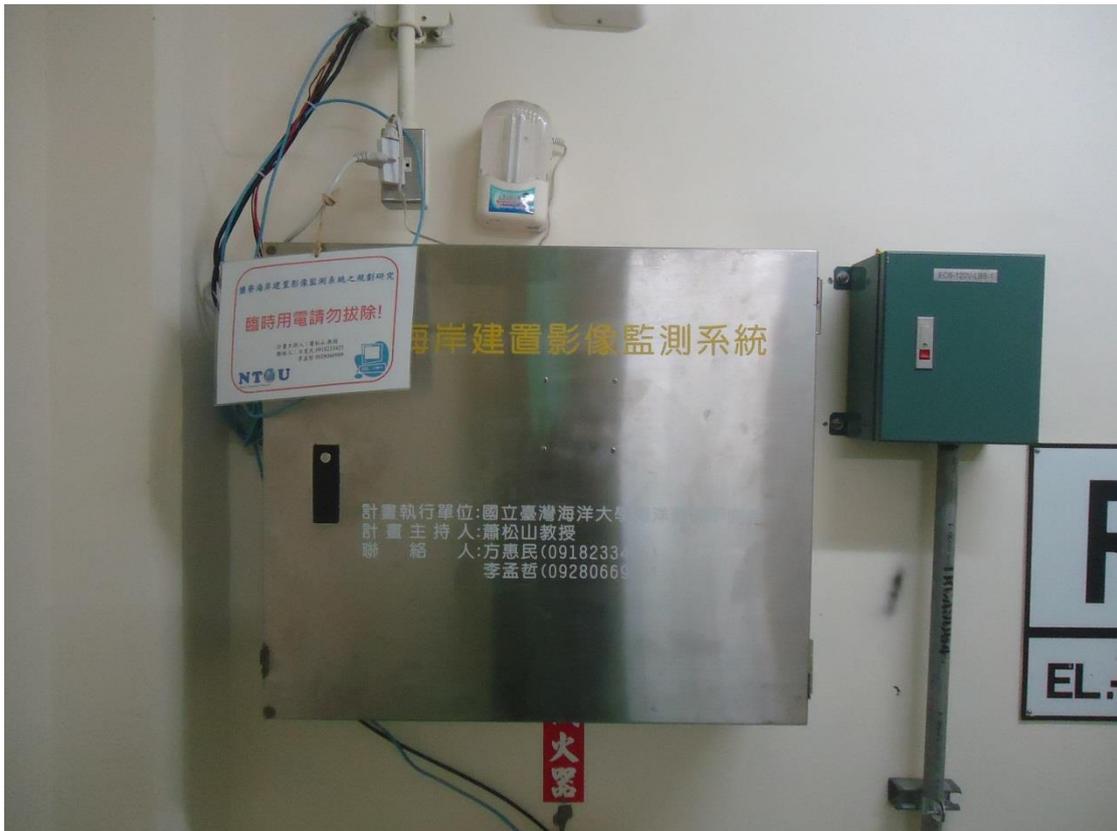
圖 3-15 觀測站主機機箱

本影像監測範圍由龍門電廠進水口南防波堤以迄鹽寮沙灘大岩礁(黑石仔)間約 1.0 公里之海岸線為範圍，如圖 3-14 所示。基於系統穩定性及維護之方便性，影像監測系統建置於進水口電解加氣機房頂樓室內，如圖 3-15。為獲取較清晰與銳化之海岸影像資訊，鹽寮影像觀測系統採較高解析之數位攝影機進行海岸影像攝影。由於計畫範圍沿岸長度約 1 公里，為取得較高解析之影像資料，採 2 部攝影機分 2 個影像視角進行海岸攝影，其拍攝範圍示意如圖 3-16 所示。影像系統於每日 AM6:00~PM6:00 期間，每小時整點啟動攝影機，以 4Hz 之影像攫取速度，連續 10 分鐘拍攝鹽寮海岸影像並存檔。另外，為濾除碎波帶至海岸沖刷區之碎波泡沫影響，將連續 10 分鐘拍攝鹽寮海岸影像進行平均，製作平均影像儲存之，以供後續海岸影像偵測應用。其中，影像觀測系統程式執行流程如圖 3-17 所示。
