# 鹽寮海岸短期性養灘之監督工作

## 第 143 次監測報告

委託單位：台灣電力公司

執行單位：國立台灣海洋大學  
近海防災科技研究中心

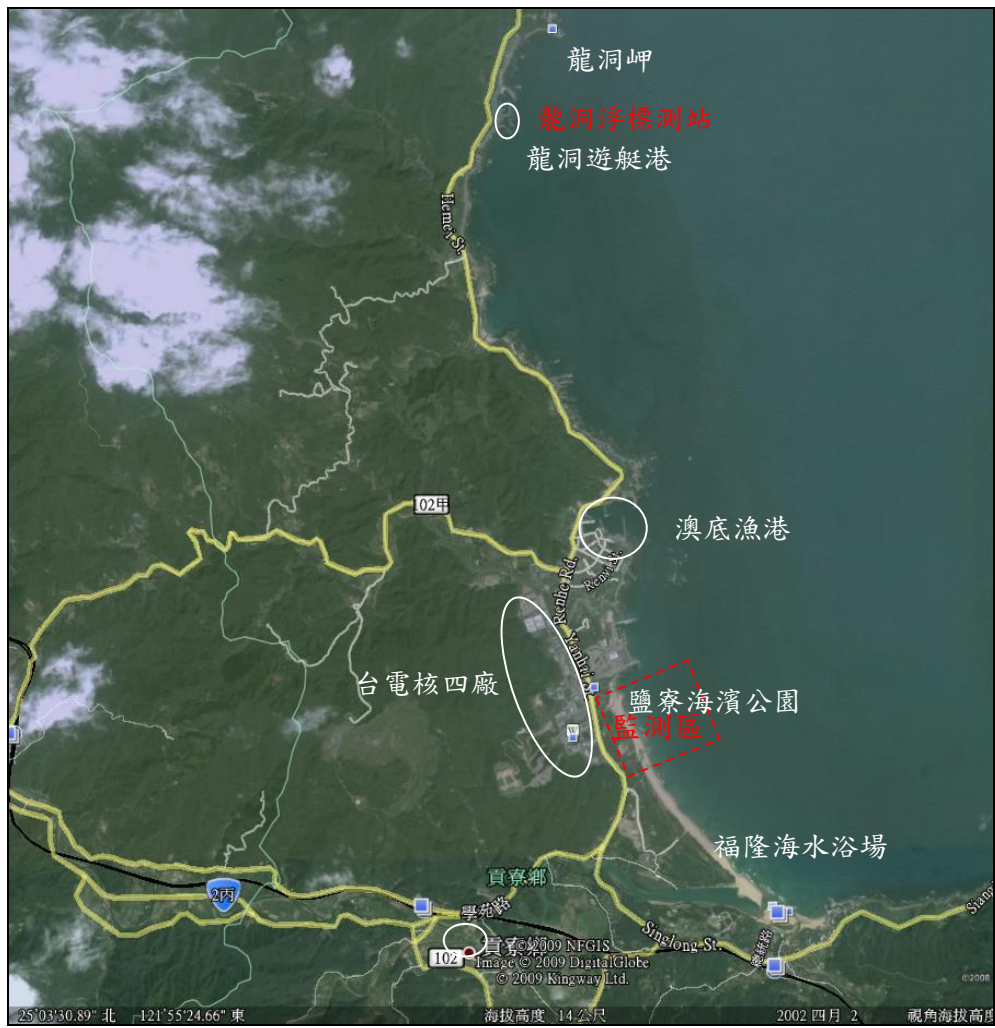
圖 2-1 中央氣象局龍洞浮標測站位置圖

海岸線變遷為一複雜之過程，主要受波浪、潮流、風及海岸地形特徵等因素所形成的近岸動力學系統主導。為了能有效掌握海岸地區近岸流場的季節性變化，必需進行長期性海氣象觀測。本計畫監測區鹽寮沙灘位處東北角海岸地區，由於原設置於監測範圍內之福隆資料浮標站已經於 2008 年 8 月撤除，後續監測區附近海氣象資料蒐集分析，則輔以中央氣象局龍洞浮標測站資料(座標為東經 121 度 55 分 21 秒，北緯 25 度 5 分 43 秒，設置水深 30 公尺)，相關位置如圖 2-1 所示。另潮位資料參考中央氣象局年潮汐表。

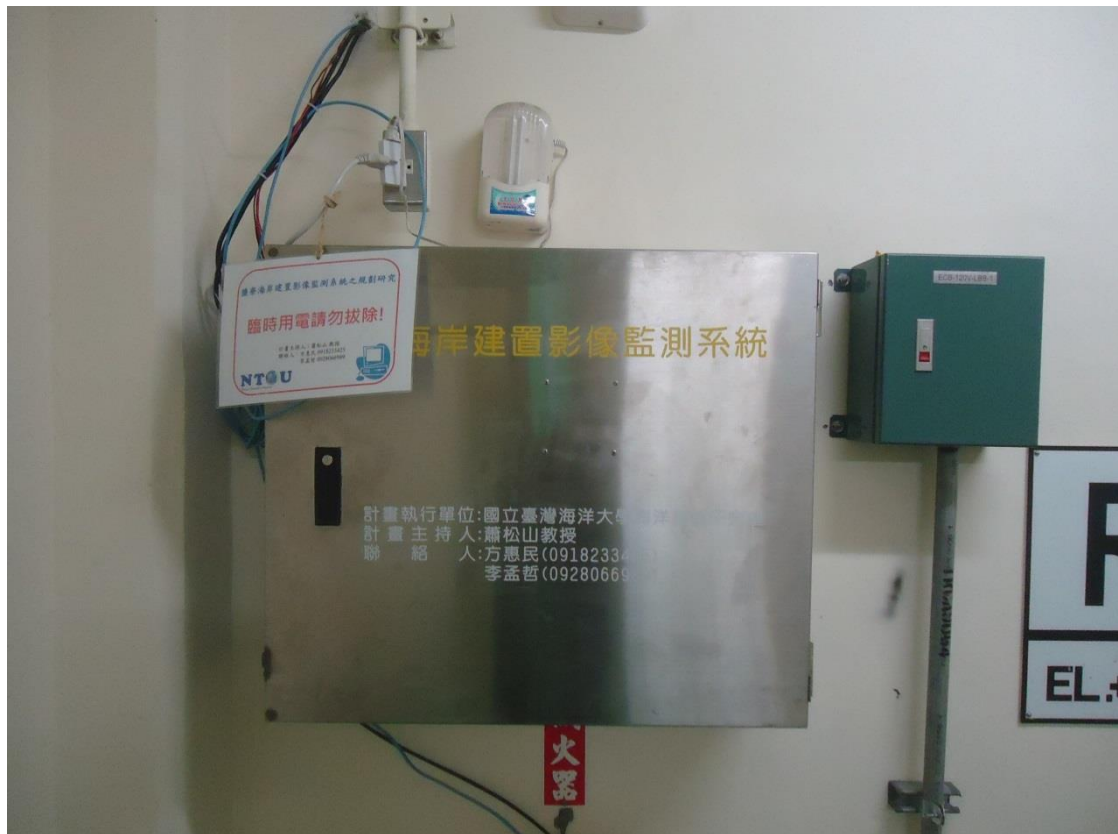
圖 3-15 觀測站主機機箱

本影像監測範圍以龍門電廠進水口南防波堤以迄鹽寮沙灘大岩礁(黑石仔)間約 1.0 公里之海岸線為範圍，如圖 3-14 所示(基於系統穩定性及維護之方便性，影像監測系統建置於進水口電解加氯機房如圖 3-15)。為獲取較清晰與銳化之海岸影像資訊，鹽寮影像觀測系統採較高解析之數位攝影機進行海岸影像攝影，由於計畫範圍沿岸長度約 1 公里，為取得較高解析之影像資料，採 2 部攝影機分 2 個影像視角進行海岸攝影，其拍攝範圍示意如圖 3-16 所示。系統於 AM6:00~PM6:00 期間，每小時整點啟動攝影機，以 4Hz 之影像攫取速度，連續 10 分鐘拍攝鹽寮海岸影像並存檔。另外，為濾除碎波帶至海岸沖刷區之碎波泡沫影響，將連續 10 分鐘拍攝鹽寮海岸影像進行平均，製作平均影像儲存之，以供後續海岸影像偵測應用。其中，影像觀測系統程式執行流程如圖 3-17 所示。
