# 鹽寮海岸短期性養灘之監督工作

## 第 202 次監測報告

委託單位：台灣電力公司

執行單位：國立台灣海洋大學  
近海防災科技研究中心

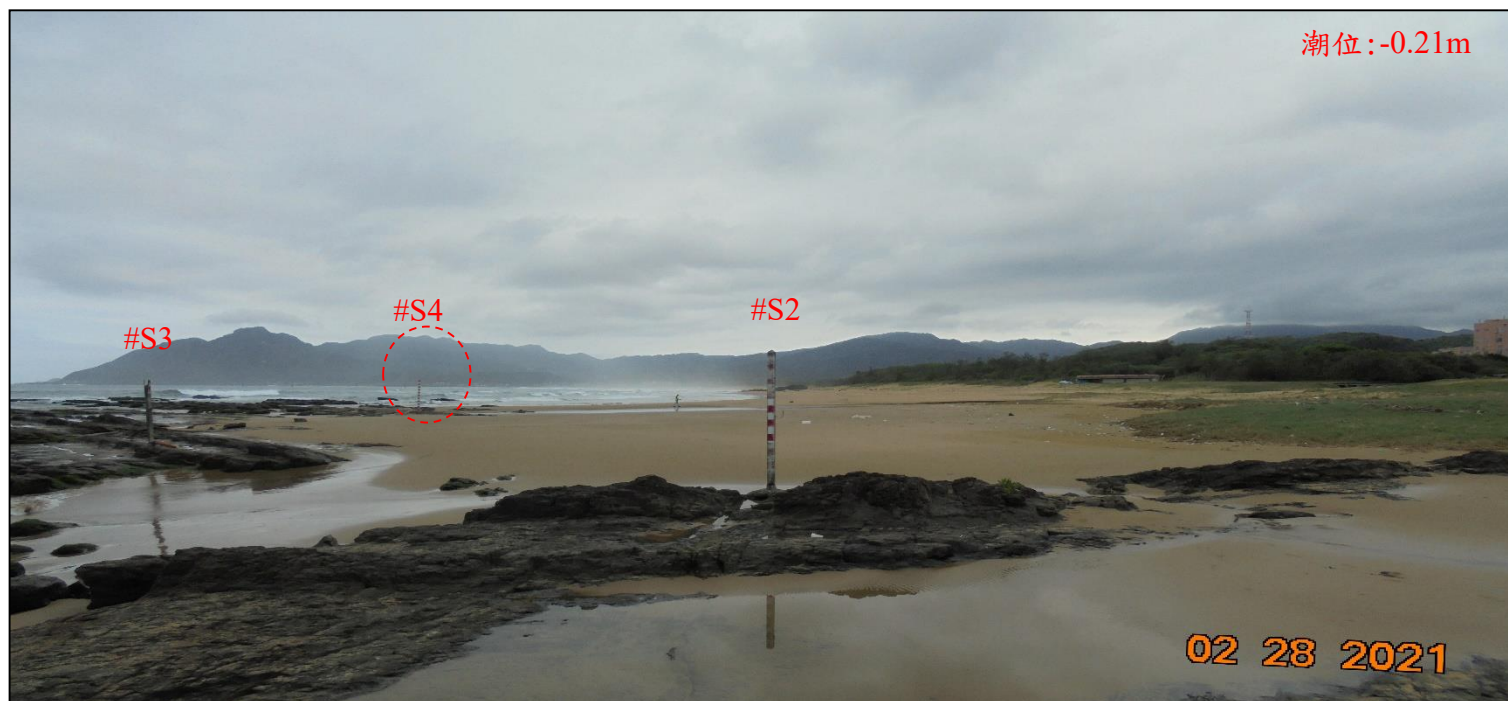
圖 3-7 監測區北側礁石區內觀測樁位置圖 (2021/02/28)

觀測樁觀測法執行前，首要選定輔助監測標的樁。基於監測之方便性、不增設太多輔助監測設施及考慮監測區沙灘遊憩安全的維護原則，選定監測區內原有的地物地貌如監測區北側礁石區內救生樁、小舞台前沙灘排球場木樁、監測區南側大岩石附近救生樁，及為執行本監測工作由台電公司協助設置的觀測樁等輔助觀測標的。輔助觀測樁觀測法執行前置作業規劃，在選定及建置量測標的樁後，應進一步測量輔助觀測樁頂高程。以樁頂高程作為參考點，再輔以簡單的丈量工具量測樁頂與沙灘面距離，以期掌握輔助樁附近地形之變動情形，作為決定後續地形監測作業方法之依據。監測區鹽寮沙灘現況及輔助觀測樁分佈如圖 3-6~圖 3-12 所示。

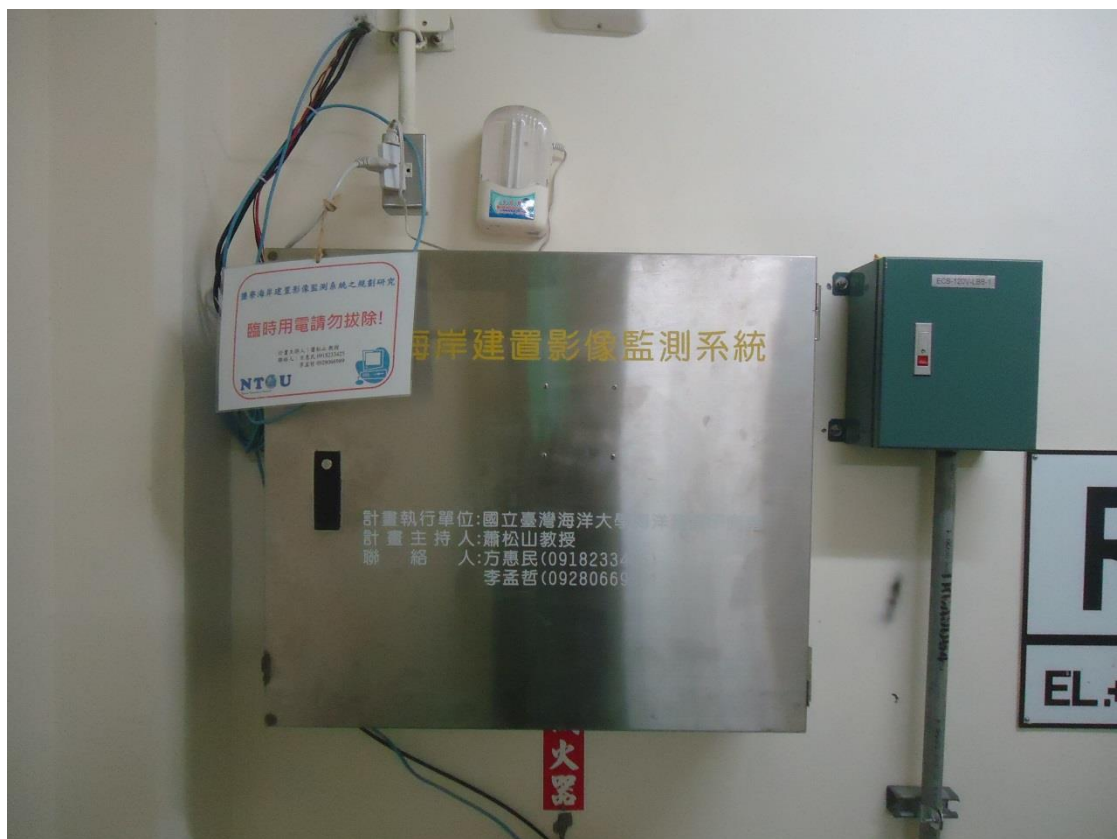
圖 3-15 觀測站主機機箱

本影像監測範圍由龍門電廠進水口南防波堤以迄鹽寮沙灘大岩礁(黑石仔)間約 1.0 公里之海岸線為範圍，如圖 3-14 所示。基於系統穩定性及維護之方便性，影像監測系統建置於進水口電解加氯機房頂樓室內，如圖 3-15。為獲取較清晰與銳化之海岸影像資訊，鹽寮影像觀測系統採較高解析之數位攝影機進行海岸影像攝影。由於計畫範圍沿岸長度約 1 公里，為取得較高解析之影像資料，採 2 部攝影機分 2 個影像視角進行海岸攝影，其拍攝範圍示意如圖 3-16 所示。影像系統於每日 AM6:00~PM6:00 期間，每小時整點啟動攝影機，以 4Hz 之影像攫取速度，連續 10 分鐘拍攝鹽寮海岸影像並存檔。另外，為濾除碎波帶至海岸沖刷區之碎波泡沫影響，將連續 10 分鐘拍攝鹽寮海岸影像進行平均，製作平均影像儲存之，以供後續海岸影像偵測應用。其中，影像觀測系統程式執行流程如圖 3-17 所示。
