# 鹽寮海岸短期性養灘之監督工作

## 第 196 次監測報告

委託單位：台灣電力公司

執行單位：國立台灣海洋大學  
近海防災科技研究中心

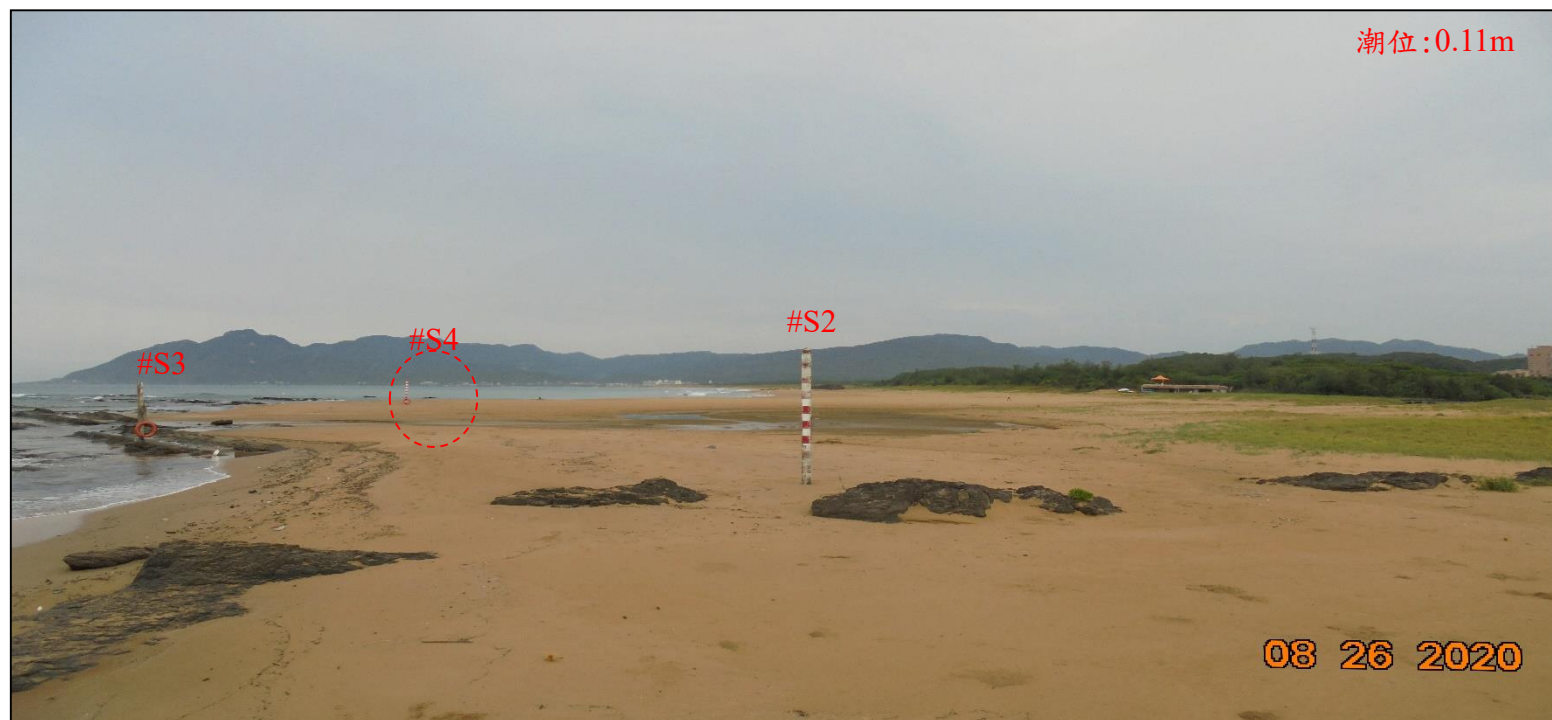
圖 3-7 監測區北側礁石區內觀測樁位置圖(2020/8/26)

觀測樁觀測法執行前，首要選定輔助監測標的樁。基於監測之方便性、不增設太多輔助監測設施及考慮監測區沙灘遊憩安全的維護原則，選定監測區內原有的地物地貌如監測區北側礁石區內救生樁、小舞台前沙灘排球場木樁、監測區南側大岩石附近救生樁，及為執行本監測工作由台電公司協助設置的觀測樁等輔助觀測標的。輔助觀測樁觀測法執行前置作業規劃，在選定及建置量測標的樁後，應進一步測量輔助觀測樁頂高程。以樁頂高程作為參考點，再輔以簡單的丈量工具量測樁頂與沙灘面距離，以期掌握輔助樁附近地形之變動情形，作為決定後續地形監測作業方法之依據。監測區鹽寮沙灘現況及輔助觀測樁分佈如圖 3-6~圖 3-12 所示。

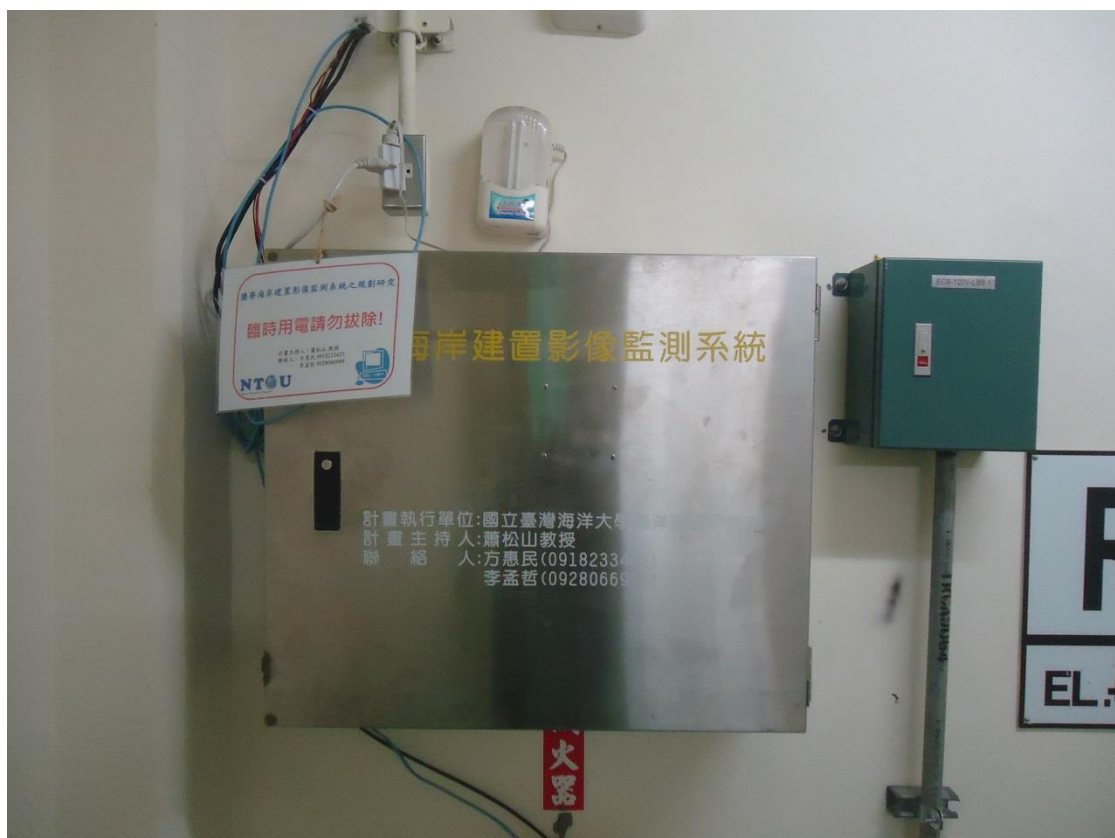
圖 3-15 觀測站主機機箱

本影像監測範圍由龍門電廠進水口南防波堤以迄鹽寮沙灘大岩礁(黑石仔)間約 1.0 公里之海岸線為範圍，如圖 3-14 所示。基於系統穩定性及維護之方便性，影像監測系統建置於進水口電解加氯機房頂樓室內，如圖 3-15。為獲取較清晰與銳化之海岸影像資訊，鹽寮影像觀測系統採較高解析之數位攝影機進行海岸影像攝影。由於計畫範圍沿岸長度約 1 公里，為取得較高解析之影像資料，採 2 部攝影機分 2 個影像視角進行海岸攝影，其拍攝範圍示意如圖 3-16 所示。影像系統於每日 AM6:00~PM6:00 期間，每小時整點啟動攝影機，以 4Hz 之影像攫取速度，連續 10 分鐘拍攝鹽寮海岸影像並存檔。另外，為濾除碎波帶至海岸沖刷區之碎波泡沫影響，將連續 10 分鐘拍攝鹽寮海岸影像進行平均，製作平均影像儲存之，以供後續海岸影像偵測應用。其中，影像觀測系統程式執行流程如圖 3-17 所示。
