# 鹽寮海岸短期性養灘之監督工作

## 第 193 次監測報告

委託單位：台 灣 電 力 公 司

執行單位：國立台灣海洋大學  
近海防災科技研究中心

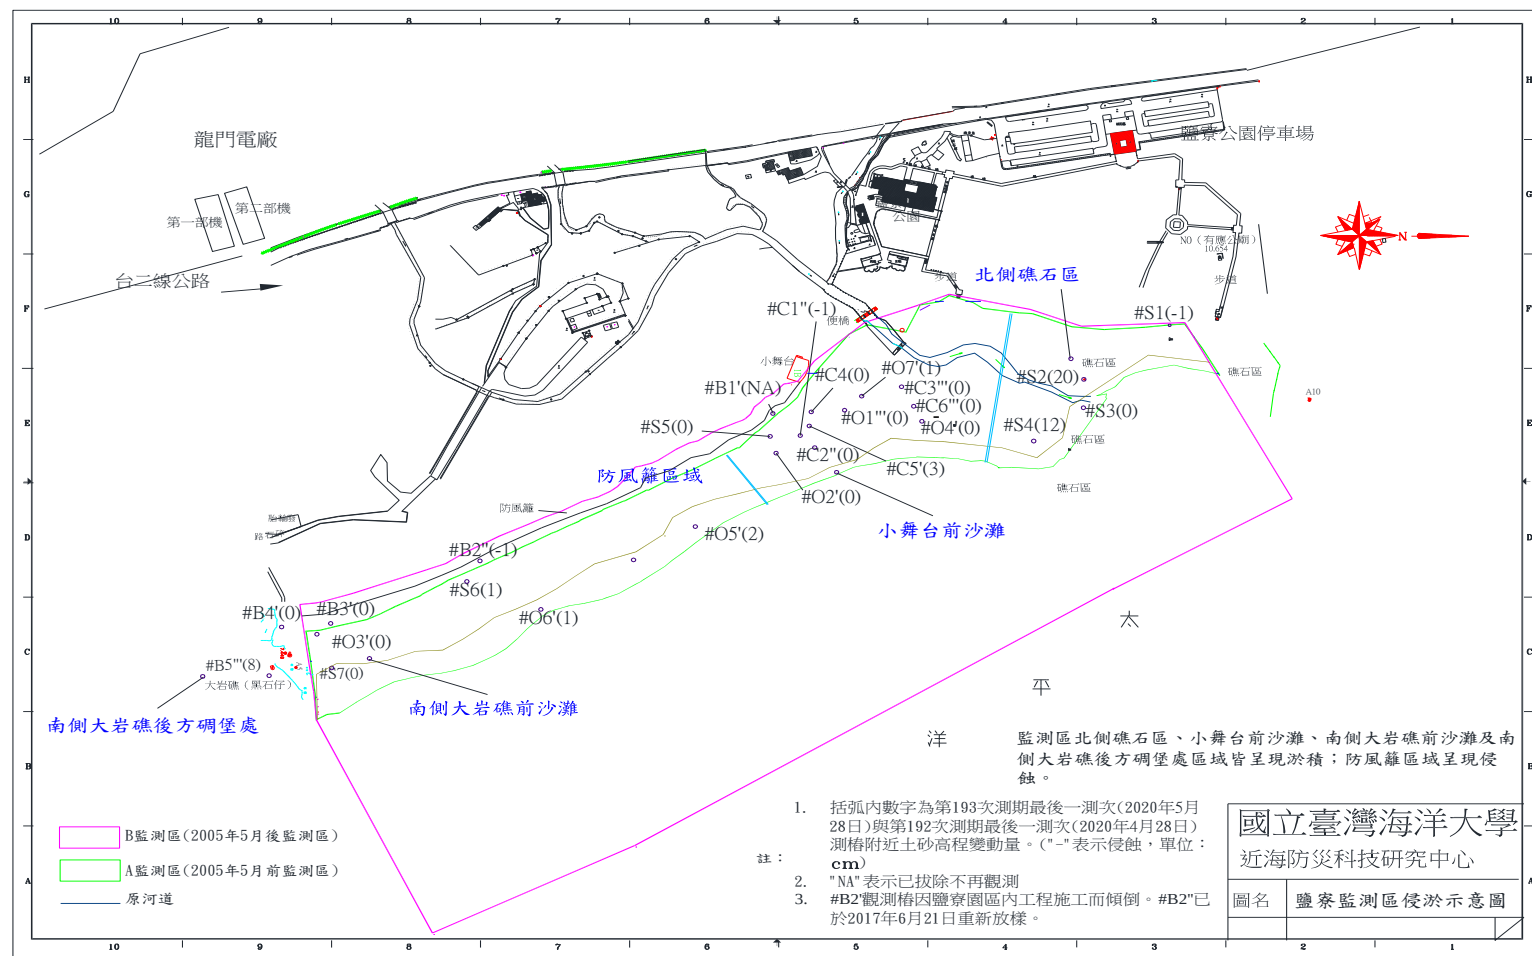
圖 1-1 鹽寮海岸短期性養灘監測各區域土砂高程變化圖

本『鹽寮海岸短期性養灘之監督工作』計畫監測區沙灘位於鹽寮海濱公園，監測時程自 2004 年 5 月開始，監測範圍北起台電公司龍門電廠（核能四廠）進水口南防波堤南側，向南延伸至監測區沙灘南側的大岩礁（黑石仔）止，東起 0<sup>m</sup> 灘線，西迄監測區沙灘防風籬，監測範圍約達 10 公頃，監測區域如圖 1-1 中「A 監測區」所示。

側延伸至-3m 等深線附近，西邊界則由防風籬向後延伸至沙灘與砂丘交界處，監測範圍由 10 公頃擴大約達 20 公頃，詳如圖 1-1「B 監測區」所示，最近之鋪砂養灘監測土砂高程變化如圖 1-1 所示。

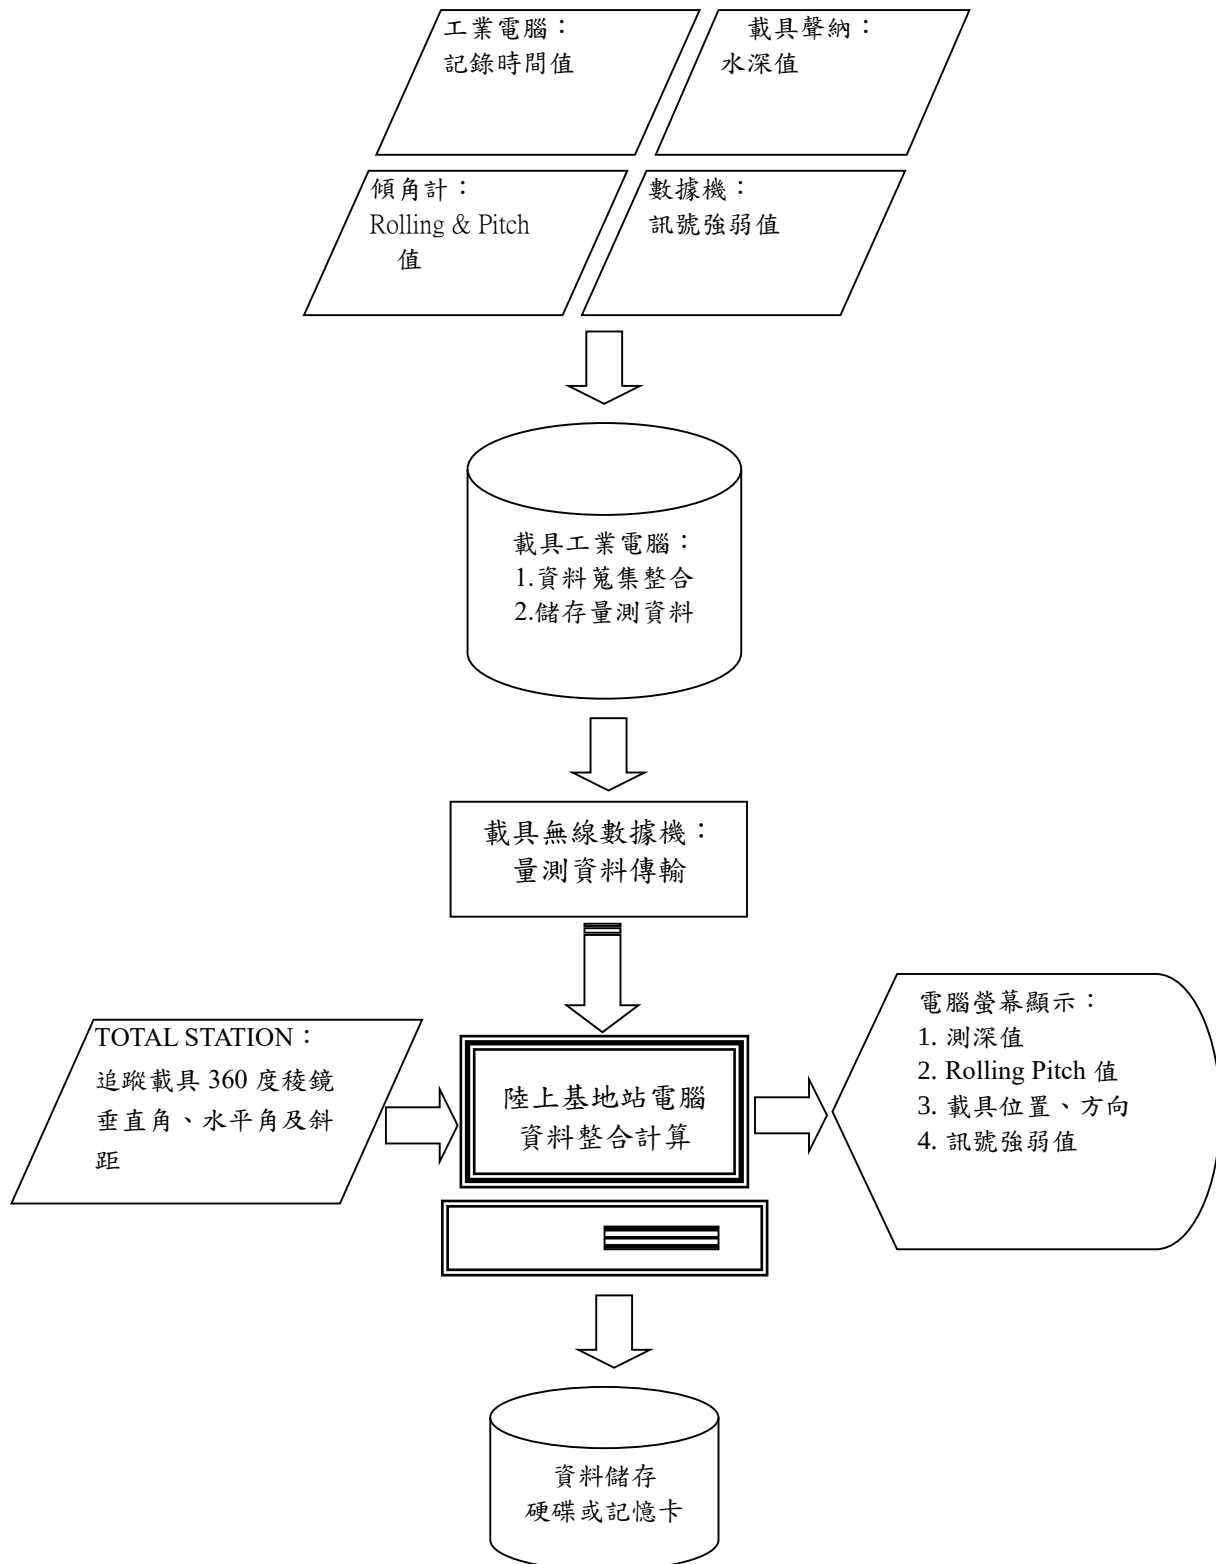
圖 3-4 量測系統資料處理流程圖

海域地形測繪主要應用裝載測深儀的遙控載具進行水深地形測繪。本量測系統是由測量載具單元、全測站經緯儀量測單元及導航整合作業單元三部份的架構所組成。測量載具量測成果資料分為測深資料及平面定位資料，這二種資料透過 Lead Survey 測量軟體，將這二種資料以記錄相對應的時間因子，進行資料合併計算為三次元的測點

資料，其資料處理流程如圖 3-4 所示。水底高程及其點位計算公式分別為：

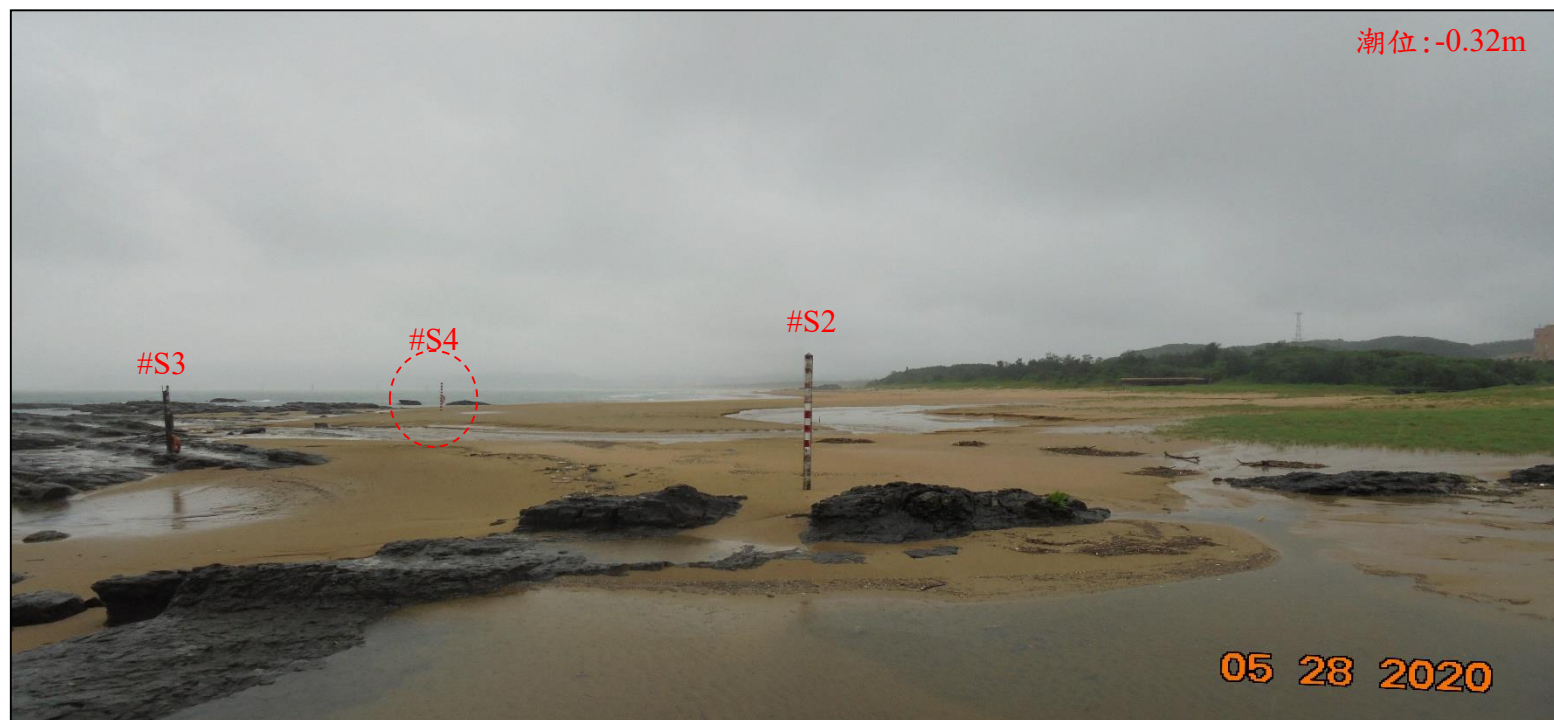
圖 3-7 監測區北側礁石區內觀測樁位置圖(2020/5/28)

觀測樁觀測法執行前，首要選定輔助監測標的樁。基於監測之方便性、不增設太多輔助監測設施及考慮監測區沙灘遊憩安全的維護原則，選定監測區內原有的地物地貌如監測區北側礁石區內救生樁、小舞台前沙灘排球場木樁、監測區南側大岩石附近救生樁，及為執行本監測工作由台電公司協助設置的觀測樁等輔助觀測標的。輔助觀測樁觀測法執行前置作業規劃，在選定及建置量測標的樁後，應進一步測量輔助觀測樁頂高程。以樁頂高程作為參考點，再輔以簡單的丈量工具量測樁頂與沙灘面距離，以期掌握輔助樁附近地形之變動情形，作為決定後續地形監測作業方法之依據。監測區鹽寮沙灘現況及輔助觀測樁分佈如圖 3-6~圖 3-12 所示。

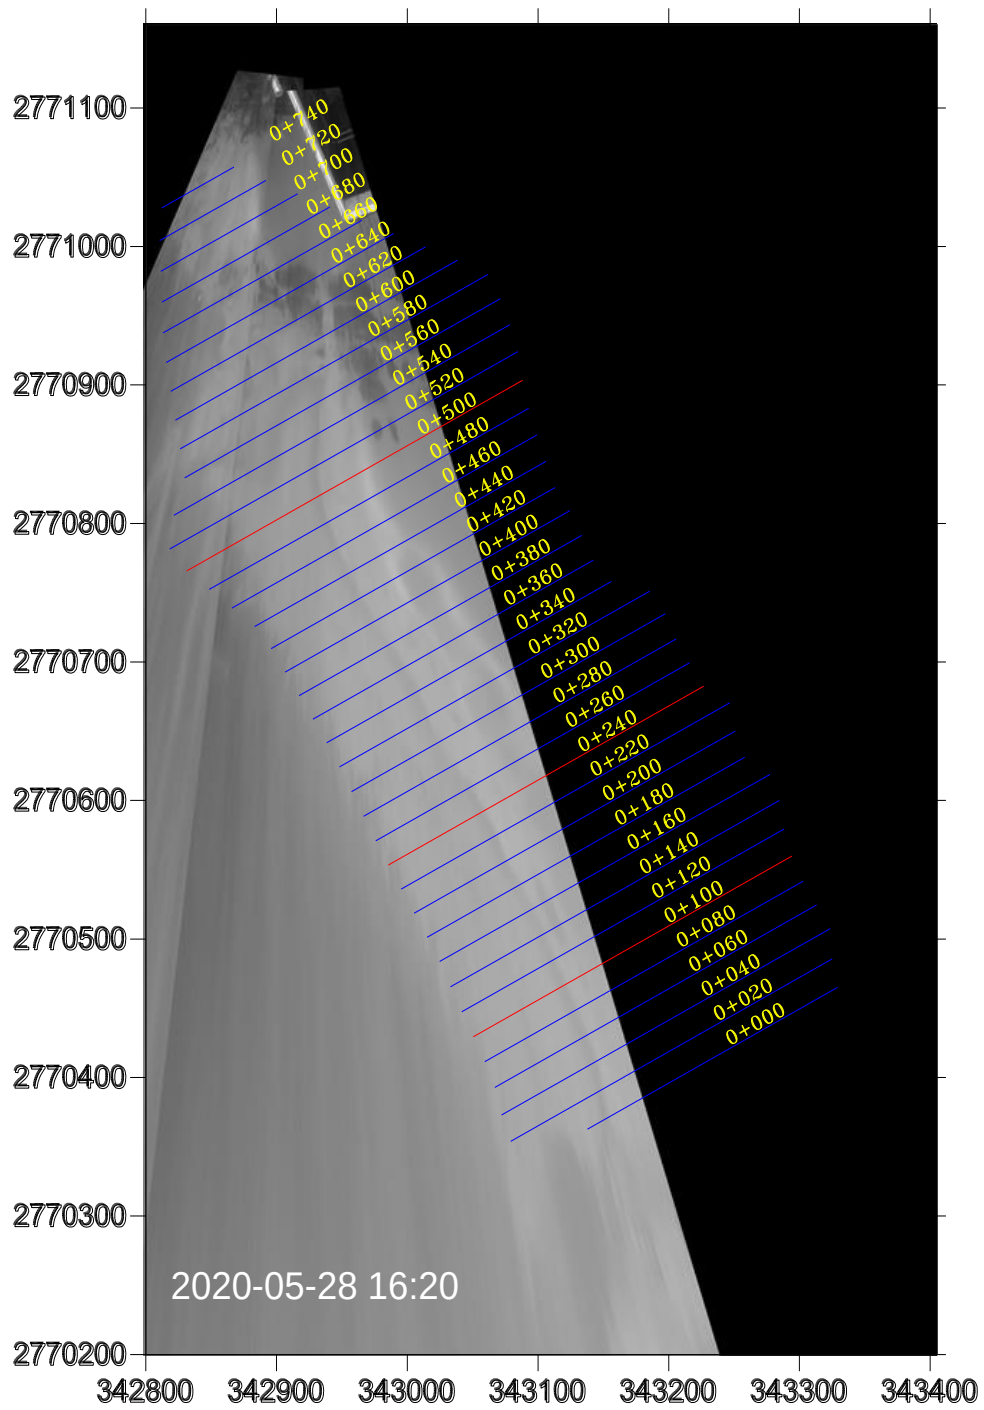
圖 4-14 鹽寮海岸地形影像全景圖(2020/05/28 16 : 20)

本計畫執行期間岸線變遷分析作業，係引用龍洞波浪浮標測站之波浪與福隆漁港潮位資料作為輔助分析資料，本(五)月海岸線影像拼接成果如圖 4-14 所示；並依每相鄰一個月及近一年影像分析成果繪海岸線，如圖 4-15 所示。

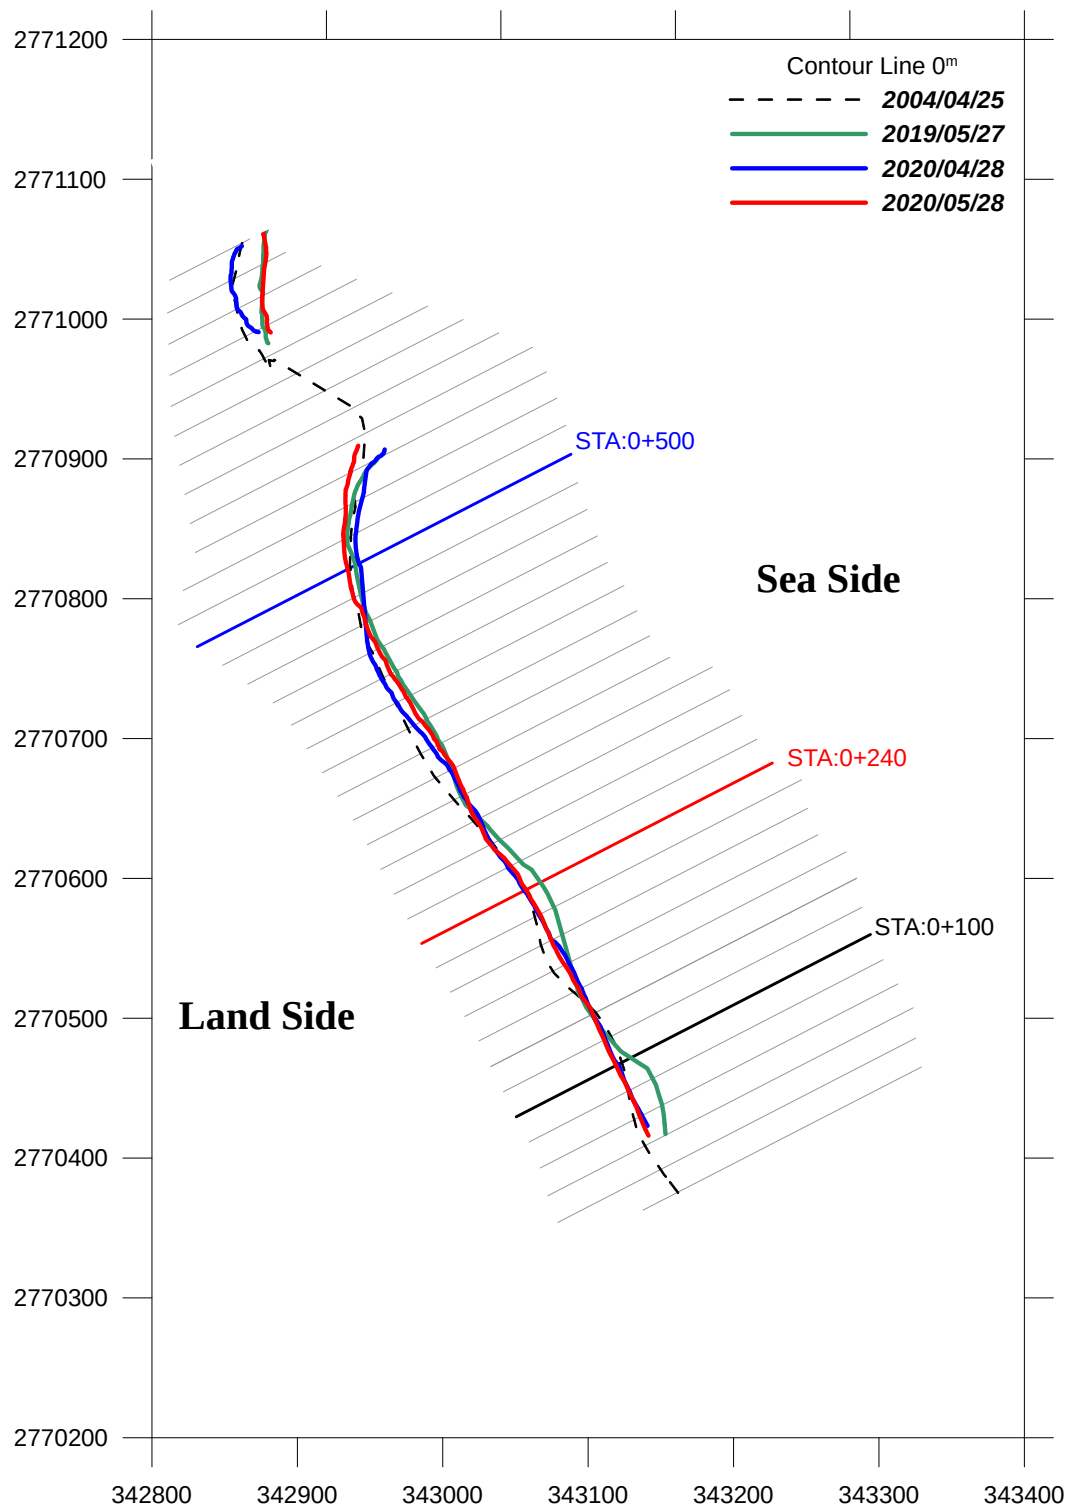
圖 4-15 鹽寮海岸線變遷分析比較圖

另外，根據 2004 年 5 月監測開始至 2020 年 5 月底為止的地形觀測結果顯示，監測區灘岸地形變動相對劇烈區主要集中在監測區南側大岩礁前沙灘與監測區防風籬區域前沙灘之 STA：0+100、STA：0+240 及小舞台前沙灘 STA：0+500 區段附近。影像岸線變動分析遂針對此三個斷面進行分析，結果分別如圖 4-16 海岸線斷面沙灘寬度變化圖及表 4-2 海岸線斷面沙灘寬度變化分析表所示。由鹽寮沙灘逐月岸線變遷分析與海岸線斷面沙灘寬度變化分析結果顯示，本(五)月海岸線(2020/5/28)與前月(2020/4/28)比較結果顯示，STA：0+100 及 STA：0+500 處 0<sup>m</sup>灘線分別往陸側退縮 1.36 公尺及 9.00 公尺，STA：0+240 處 0<sup>m</sup>灘線往海側延伸 1.41 公尺，影像成果顯示監測區南側大岩礁前沙灘及小舞台前沙灘 0<sup>m</sup>灘線往陸側退縮，防風籬區域 0<sup>m</sup>灘線往海側延伸。
