**彰化濱海工業區開發計畫  
辦理情形暨環境監測  
109 年第 1 季報告  
(期間為 109 年 1 月至 109 年 3 月)**

**開發單位：經濟部工業局**

**執行監測調查單位：中興工程顧問股份有限公司**

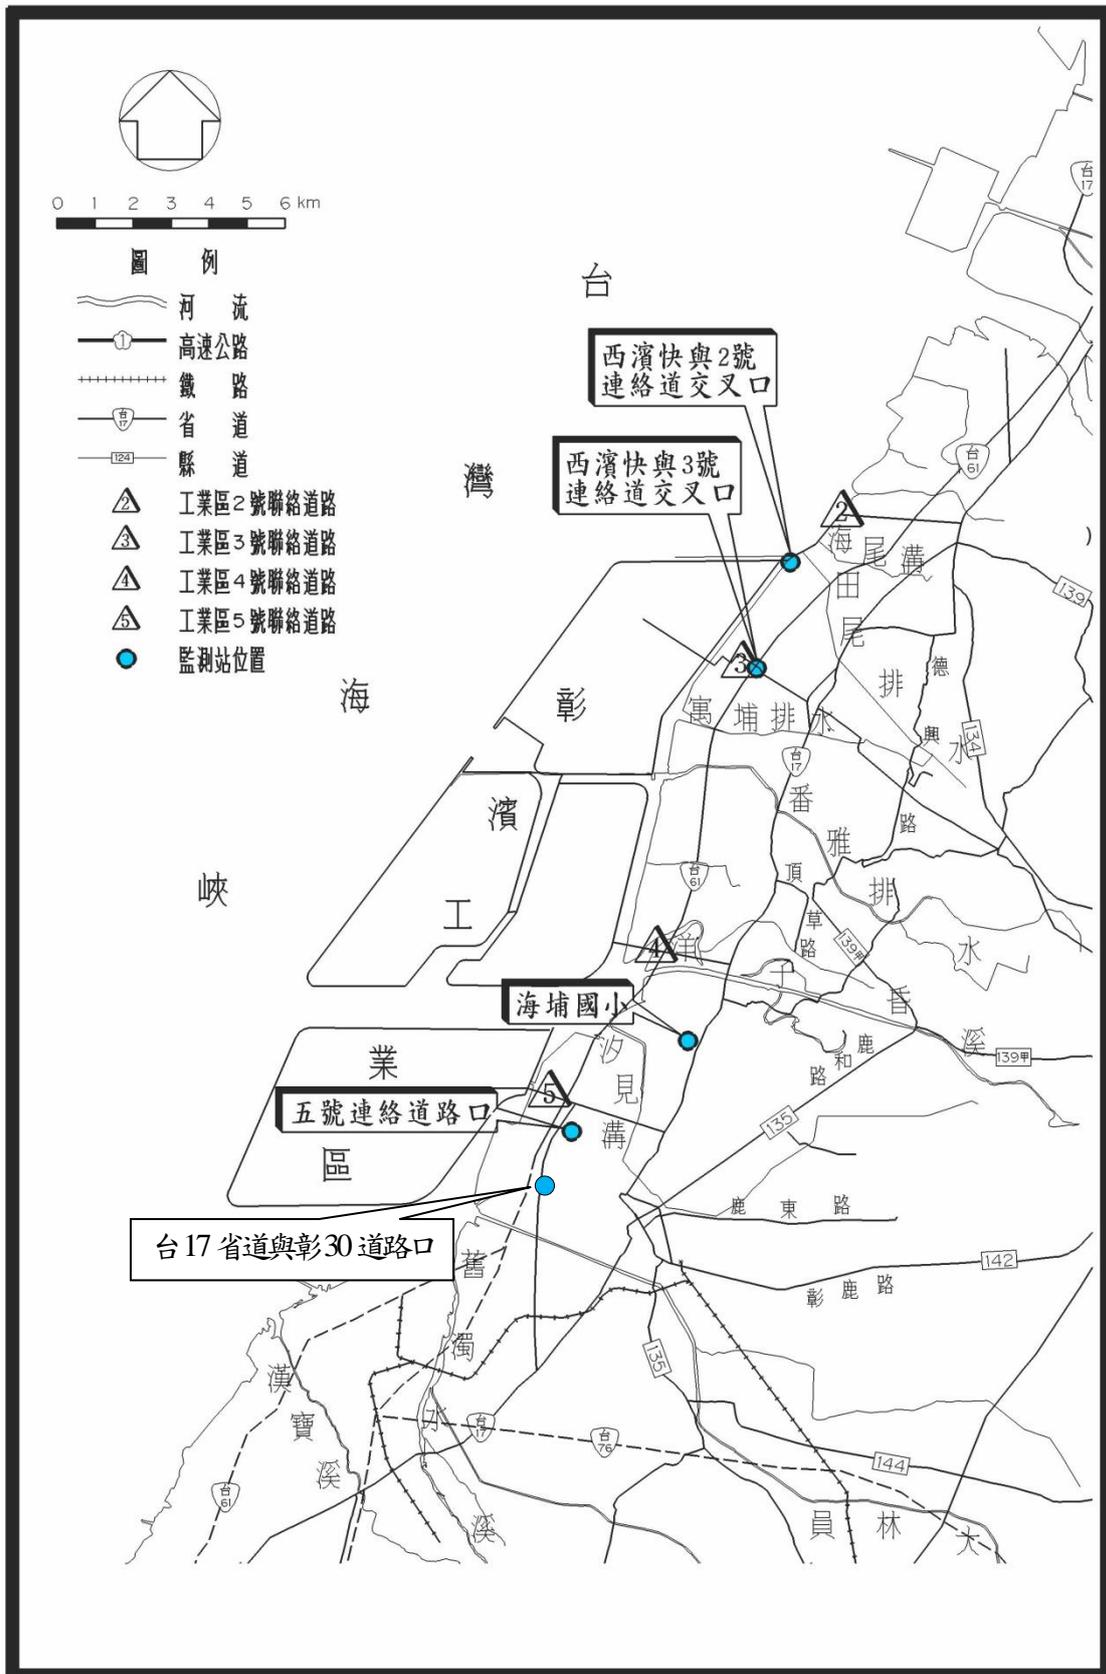
圖 1.4-2 施工及營運期間噪音振動及交通量測站位置圖

本測站設於海埔國小北邊之派出所門口旁空地，緊臨台 17 省道，往南可通往鹿港，往北則接線西、全興；台 17 省道可銜接整個彰化沿海各鄉鎮鄰近之各工業區，故該道路大型車所佔比例相當大，其對噪音及振動品質之影響不小。此外，本測站所臨之台 17 省道為雙向無中央分隔之四線道公路，依彰化縣政府之噪音管

制區分類，屬第二類管制區緊臨8公尺(含)以上道路地區。

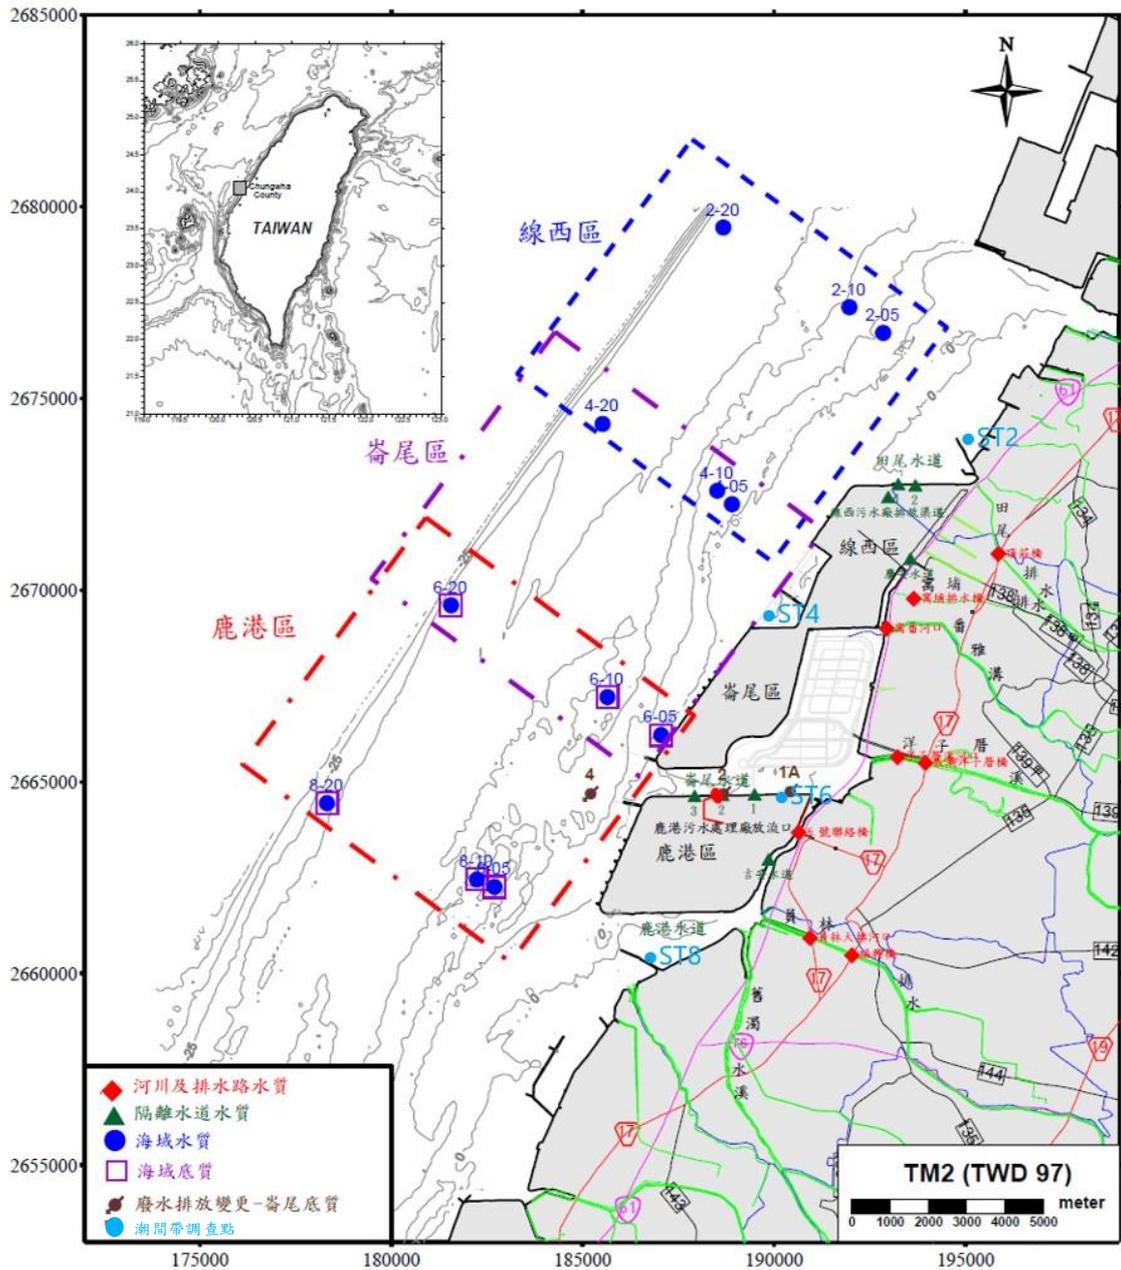
圖 1.4-11 彰濱工業區 108 年開發期間河川及排水路、隔離水道、海域水質(含底質)海域生態監測點位示意圖

於田尾水道、吉安水道、崙尾水道及永安水道共設置6測站，採

樣的測站實測座標表詳見附表 III.7-1，採樣位置圖則請參考圖 1.4-11。

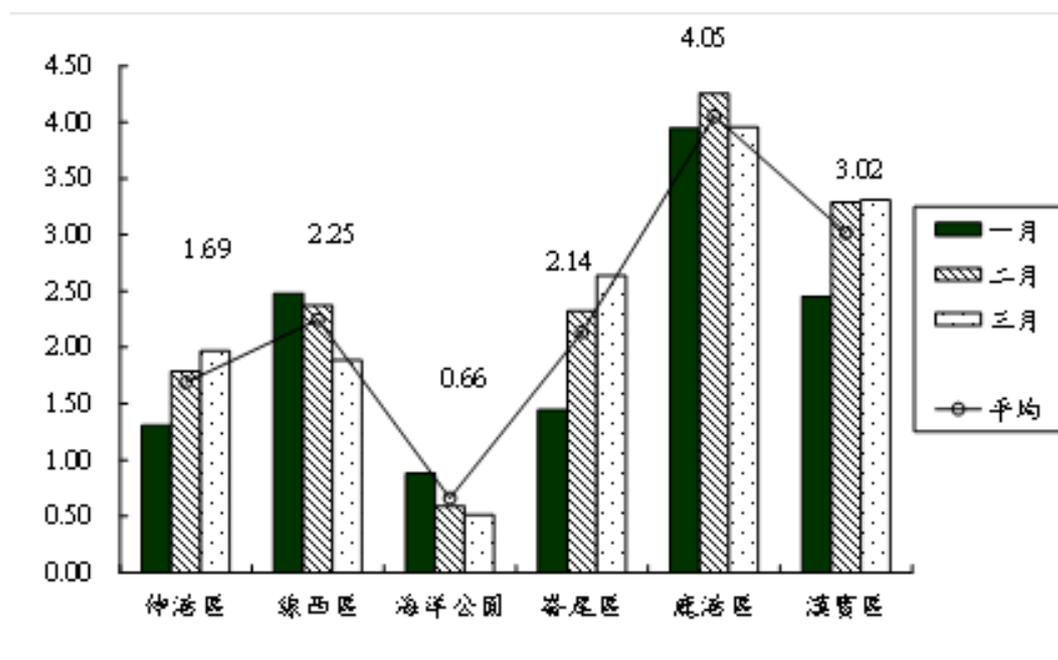
圖 2.5-3 本季各樣區歧異度指數值

本調查使用 Shannon-Wiener's Index 表示其歧異度，是故亦以其為均勻度表示方式，本季結果如下，數值偏低為棲地環境因素造成，其餘各區並無大量波動情況發生。

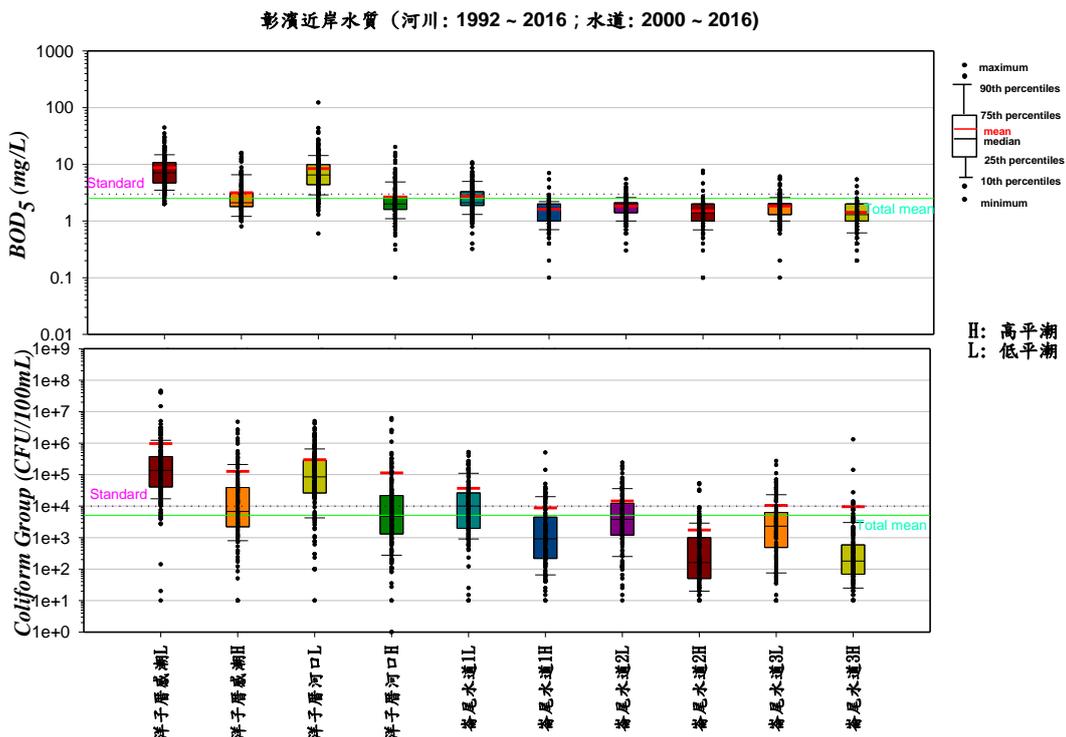
圖 2.8-3 崙尾區河川、排水路至崙尾水道水質生化需氧量及大腸桿菌群統計分布

下游之濃度分布趨勢，同樣呈現與線西區田尾排水相同之特性。其生化需氧量及大腸桿菌群(圖2.8-3)；以及氨氮與總磷(圖2.8-4)歷年統計分布如下。於洋子厝溪感潮測站與其河口之生化需氧量與大腸桿菌群濃度分布，整體均高於其下游的崙尾水道，尤其以大腸桿菌群，明顯呈現低平潮時與上游濃度分布高於高平潮時與下游。

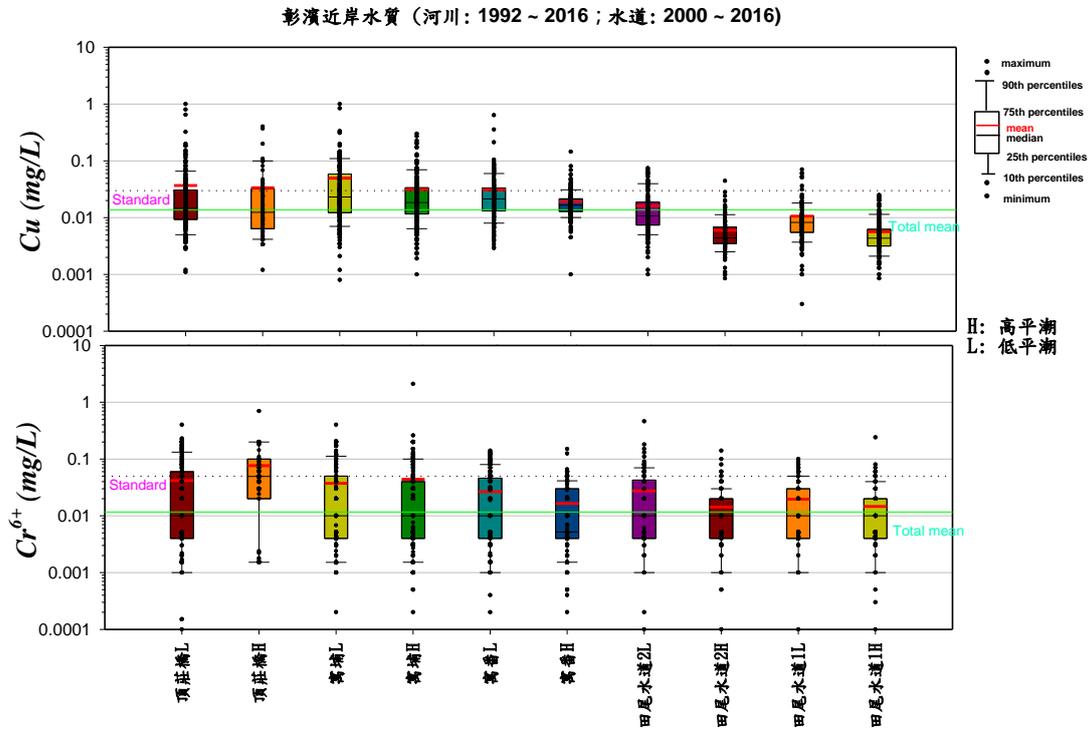
圖 2.8-5 線西區河川、排水路至田尾水道水質銅與六價鉻統計分布  
(保護人體健康之環境品質標準—銅：0.03 mg/L，六價鉻：0.05 mg/L)

此外，彰濱各河川及排水路之重金屬，歷年來仍以銅與六價鉻最常超出限值，鋅、鉛偶有超出，顯示部分重金屬之污染情形仍存在。彰化地區存在多年的金屬加工、電鍍業，仍應是目前各河口重金屬最主要的污染來源。以銅與六價鉻為例，由歷次河川、排水路至隔離水道的濃度高、低統計分布可知，如田尾排水至其下游的田尾水道，整體仍以低平潮時濃度高於高平潮時(圖2.8-5)，且由崙尾區之洋子厝溪至崙尾水道內之銅於高、低平潮與上、下游分布關係(圖2.8-6)，明顯呈現於低平潮期間與上游的濃度高於高平潮與下游之隔離水道。

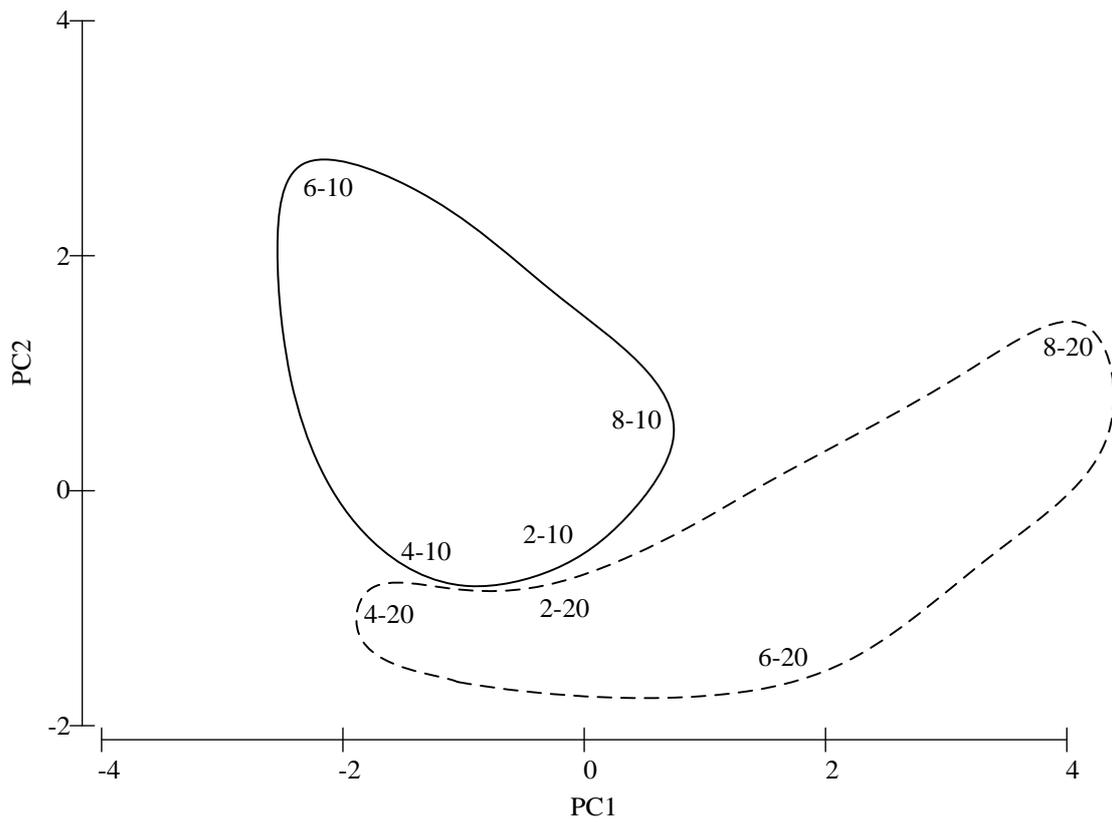
圖 2.10.2-3 民國 109 年 3 月彰濱工業區附近海域各測站浮游動物群聚分析圖(圖中第一個數字代表測站，第二個數字代表深度)

各測站浮游動物豐度及類群組成之主成分分析結果方面（圖2.10.2-3），由各類群在主成分軸1及軸2之負載值可知（附錄III.10-1表6），此兩軸可以解釋的變異程度分別為39.0%及18.2%。本季劃分為近岸和遠岸兩個測站群，可以發現，遠岸南邊之測站8-20及近岸測站6-10分別與站群內的其他三個測站離的較遠，此結果說明了本季近岸群和遠岸群各測站間之浮游動物豐度及類群組成有一定程度的差異。在海水溫、鹽度與浮游動物豐度的相關性方面（圖2.10.2-4），本季之浮游動物豐度與溫度（P = 0.819）及鹽度（P = 0.662）均無相關性，相關係數（R）分別為0.09及0.18。

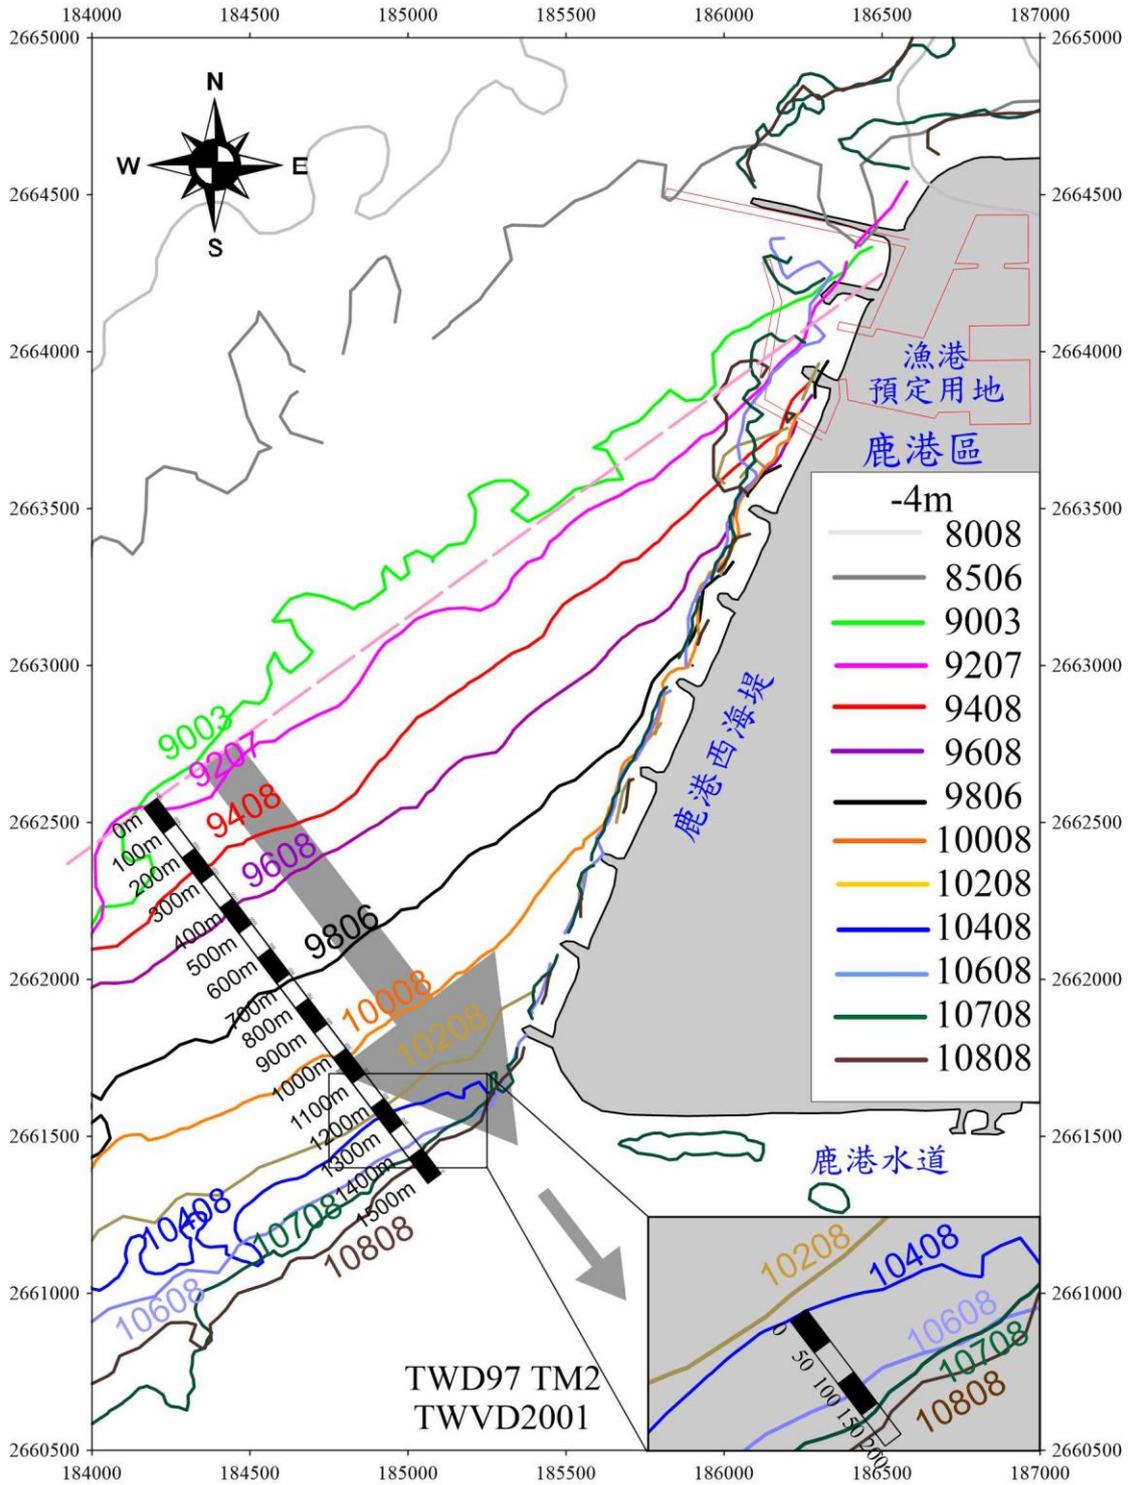
圖2.11-4 鹿港區西海堤突堤群-4m等深線位置比較

為了解鹿港區西海堤突堤群之增設是否對穩定海堤產生作用，本計畫自91年起於鹿港區西海堤突堤群進行斷面調查，由鹿港區西海堤突堤附近歷年衛星影像圖可知90年10月(潮位-1.04m)離鹿港海堤約160m有一潮溝，該潮溝沿突堤前端外圍通至鹿港水道，之後潮溝規模逐漸變小，96年10月(潮位-1.12m)潮溝已無法辨識，102年2月(潮位-0.82m)鹿港區西海堤突堤群於低潮位附近堤前已無明顯潮間帶。依現場實測水深資料繪製-4m等深線位置比較如圖2.11-4，則：

- 1.92年8月至102年8月共120個月期間，-4m等深線位置往東南方西南方向移動約1,175m(每月約9.8m)。
- 2.102年8月至106年8月共48個月期間，-4m等深位置往往東南方移動150m(每月約3.1m)。
- 3.106年8月至107年8月共12個月期間，-4m等深位置往東南方移動40m(每月約3.3m)。
- 4.107年8月至108年8月共12個月期間，-4m等深位置往東南方移動25m(每月約2.1m)，堤前水深皆可維持於-4m以上，顯示-4m等深線變動速率已逐漸減緩。

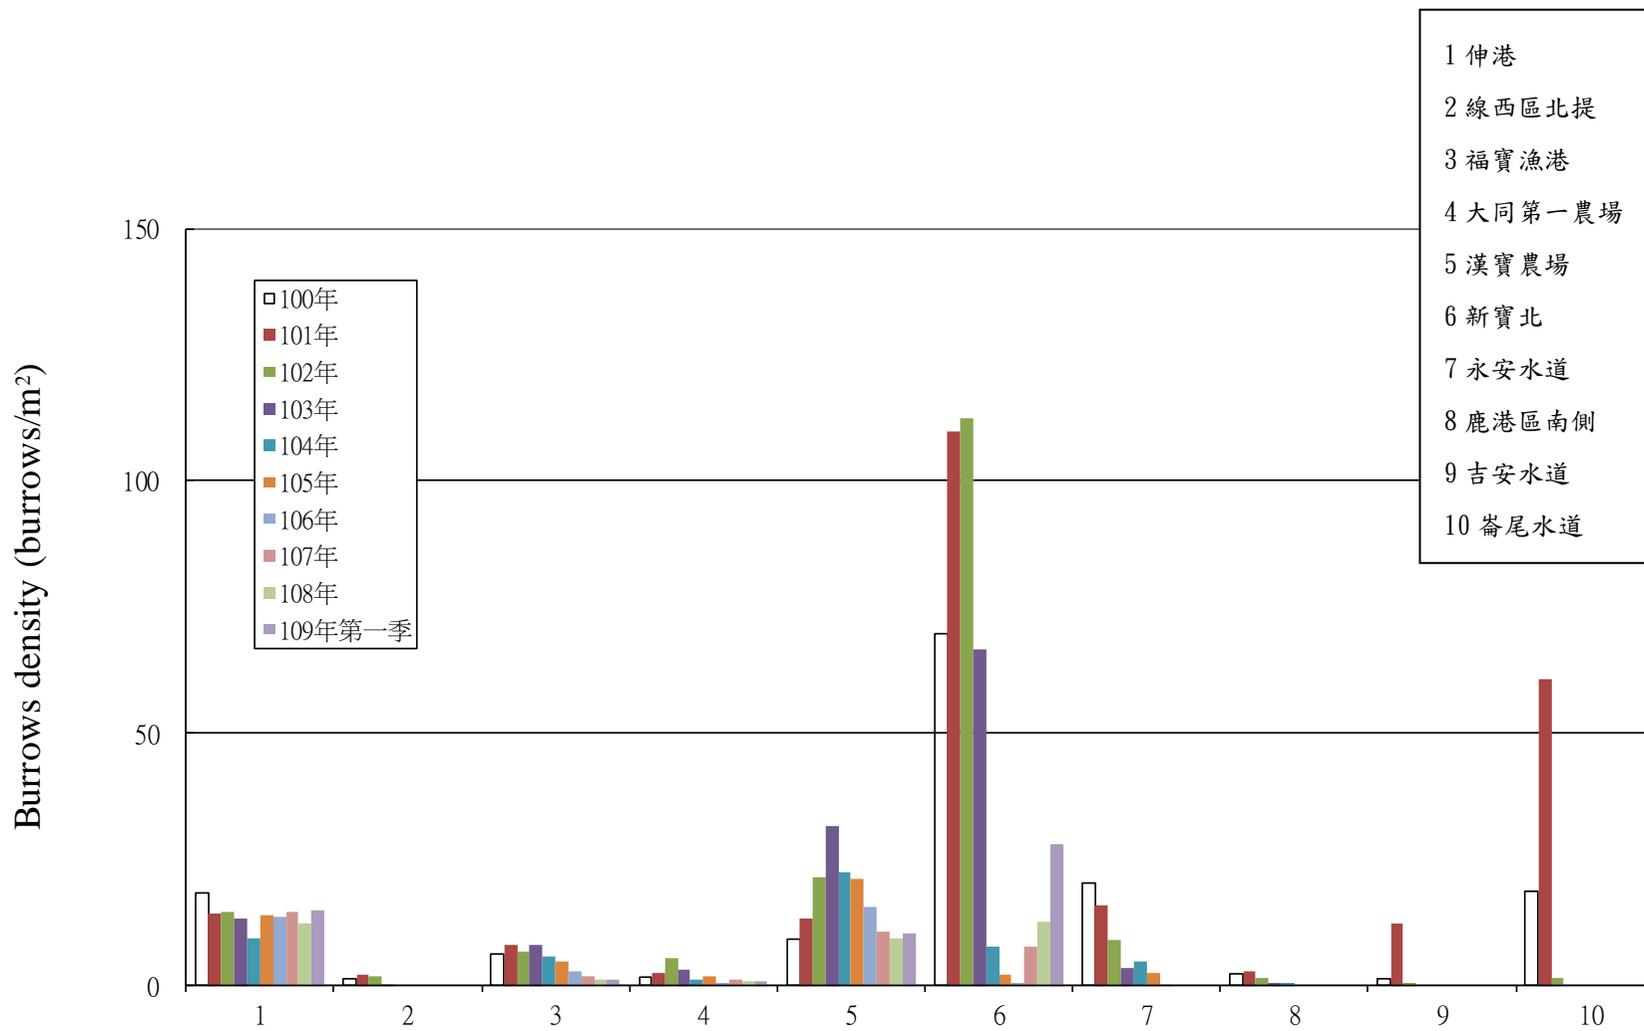
圖 3.1.6-1 各測站螻蛄蝦平均密度(平均洞口數/m<sup>2</sup>)分布圖

伸港地區本季的密度為 14.88 尾/平方公尺。歷年資料顯示(附錄 3.6 表 III.6-2)，86 年起族群密度趨於穩定且有逐年增加之趨勢自 12.02 至 88 年已達 35.85，89 年後族群開始呈現不穩定狀態平均密度下降至 16.92，在 90 年各季波動相當大，年平均又增加至 31.51。此族群下降又回升的不穩定現象，很可能與 89 年彰濱垃圾壓縮填海計畫施工又停工有關，原本已進行圍堤之工程，因重新評估而撤案停工，停工後族群數量開始回復至與 88 年相若，但自 91 年後年平均密度皆逐年下降，91 年年平均為 13.63，92 及 93 年平均為 14.4 及 13.59，94 年為 10.04；95 年第一季調查為 1.51，第二季更降至 0.84 且僅分布於 1200 及 1400 公尺測點附近，環境上並未直接觀察到與過去調查有何相異之處且缺少底質環境分析等數據，因此並無法確切解釋發生的原因，95 年年平均為 3.93，相較往年族群數量減少甚多；96 年第二季曾大幅增加至 42.45 與過去資料比較此密度已回復至以往高密度分布但第三季又減少為 6.19 的少量分布，第四季略增至 8.86，但差別不大，可知第二季的增加量為異常的變動；96 年年平均因第二季族群大增因此族群密度增加至 14.59，97 年後一直至 104 年，年平均大約皆在 10 以下，至 105 年為 8.99，106 年第一季至第四季則介於 13~14 之間，明顯有增長趨勢，年平均增長至 13.63。107 年年平均為 14.76，整體而言族群量持續增加，108 年度第一季略減少至 12.37，二季為 12.71，三季為 10.87，第四季增為 13.38，年平均為 12.33，與 107 年相比略有減少的趨勢，至 109 年第一季則略為增加，待今年後續調查以確認族群發展狀況。

線西區北側(2) 此站從附錄 3.6 表 III.6-3 顯示 92 年具有較高的密度分布，曾被列為工業區內美食螻蛄蝦保留區的選項之一；此後數量即漸漸減少；就觀察由於 93 年之調查常見漁民在當地捕捉，且此測站面積較小因此以水灌法捕捉螻蛄蝦相對的對環境破壞性大，造成本站密度 93~94 年密度較低，年平均密度分別為 5.23 及 4.28；至 95 年第四季增加至 13.80，族群數量增加，95 年年平均值為 8.78，；96 年年平均再增為 10.66；至 97 年年平均減少為 6.06，98 年更僅為 2.41，99 年則為 2.72，此後族群數量皆維持低密度的分布，103 年第二季至今則未再發現螻蛄蝦；近年的沉積速率監測顯示此區持續有淤積情形，且底質粒徑組成有偏泥的現象，顯示環境改變且不利於螻蛄蝦棲息。

整合各站歷年資料顯示，不分工業區內外，多數測站在 93-96 年間族群數量似乎呈現減少的趨勢，顯見彰化沿海地區可能存在整體環境的變動所導致，97 年後工業區外之部分測站族群量則有逐漸增加的趨勢，例如漢寶測站最為明顯，但工業區內各測站卻依舊減少，其中永安水道測站可直接觀察到厚泥淤積，推測此區域螻蛄蝦族群減少與淤泥有關，相同於第九吉安水道及第十崙尾水道測站以石籠護堤的淤泥深度亦推斷有泥沙淤積情形，為求能進一步了解此二測站與其他各站底質環境之變動，103 年度第一季(3 月份)新增各測站沉積觀測，至今，第二測站(線西北)、第六測站(新寶北)、第七測站(永安水道)、第八測站(鹿港南)、第九測站(吉安水道)及第十測站(崙尾水道)呈現淤積現象(各約莫增加 22.0cm、12.0cm、36.0cm、16.0cm、22.0cm 及 6.0cm)，其餘各站未有明顯變動，新寶北測站及永安水道測站並伴隨族群量明顯減少，近兩年新寶北測站沉積速率有減緩的現象且族群漸回添，尤其新寶北測站今年更記錄到分布範圍的擴展，但永安水道測站則已無螻蛄蝦分布，推測沉積物覆蓋為影響螻蛄蝦族群成長的因子之一，目前工業區內崙尾東區之灘地已有工程進行，包括光電設施以及升壓站之工程，建議應避免廢土揚塵覆蓋或流入附近棲地環境，且應詳細規劃開發方式，如擬定工程車進出路徑、廢土堆積處設置等等，避免環境破壞以減輕環境改變的壓力；此外，部分區域如永安水道或可考慮清淤工作，藉由清除淤泥，嘗試提供合適的棲地環境，預期螻蛄蝦能重新棲息。
