# 鹽寮海岸短期性養灘之監督工作

## 第 149 次監測報告

委託單位：台 灣 電 力 公 司

執行單位：國立台灣海洋大學  
近海防災科技研究中心

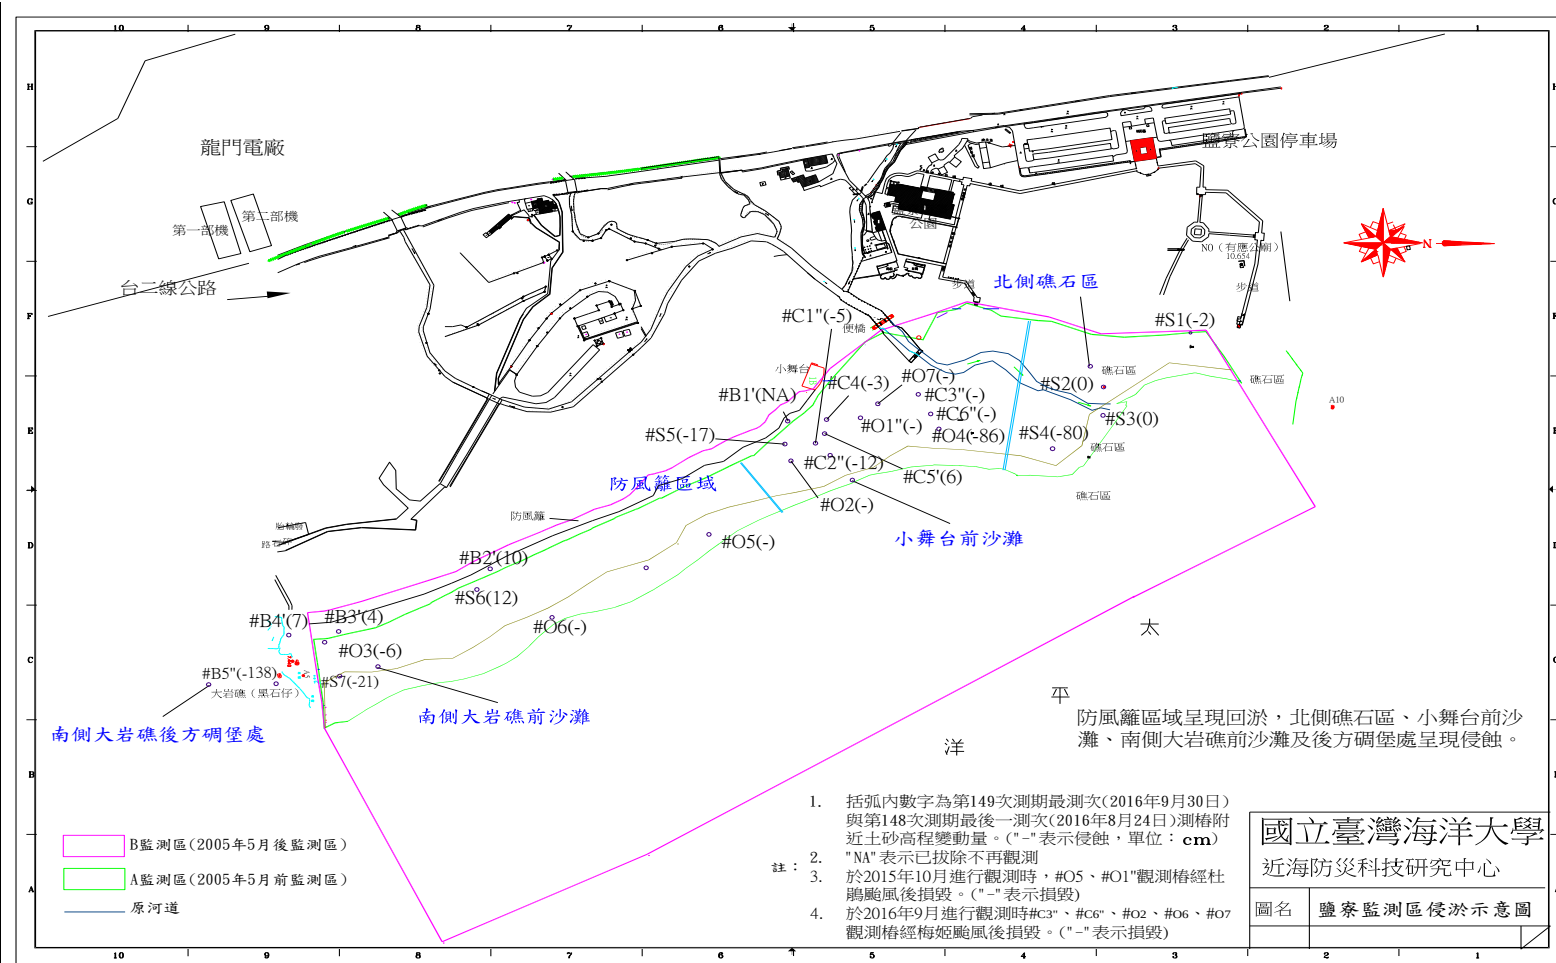
圖 1-1 鹽寮海岸短期性養灘監測各區域土砂高程變化圖

本『鹽寮海岸短期性養灘之監督工作』計畫監測區沙灘位於鹽寮海濱公園，監測時程自 2004 年 5 月開始，監測範圍北起台電公司龍門電廠（核能四廠）進水口南防波堤南側，向南延伸至監測區沙灘南側的大岩礁（黑石仔）止，東起 0<sup>m</sup> 灘線，西迄監測區沙灘防風籬，監測範圍約達 10 公頃，監測區域如圖 1-1 中「A 監測區」所示。

側延伸至-3m 等深線附近，西邊界則由防風籬向後延伸至沙灘與砂丘交界處，監測範圍由 10 公頃擴大約達 20 公頃，詳如圖 1-1「B 監測區」所示，最近之鋪砂養灘監測土砂高程變化如圖 1-1 所示。

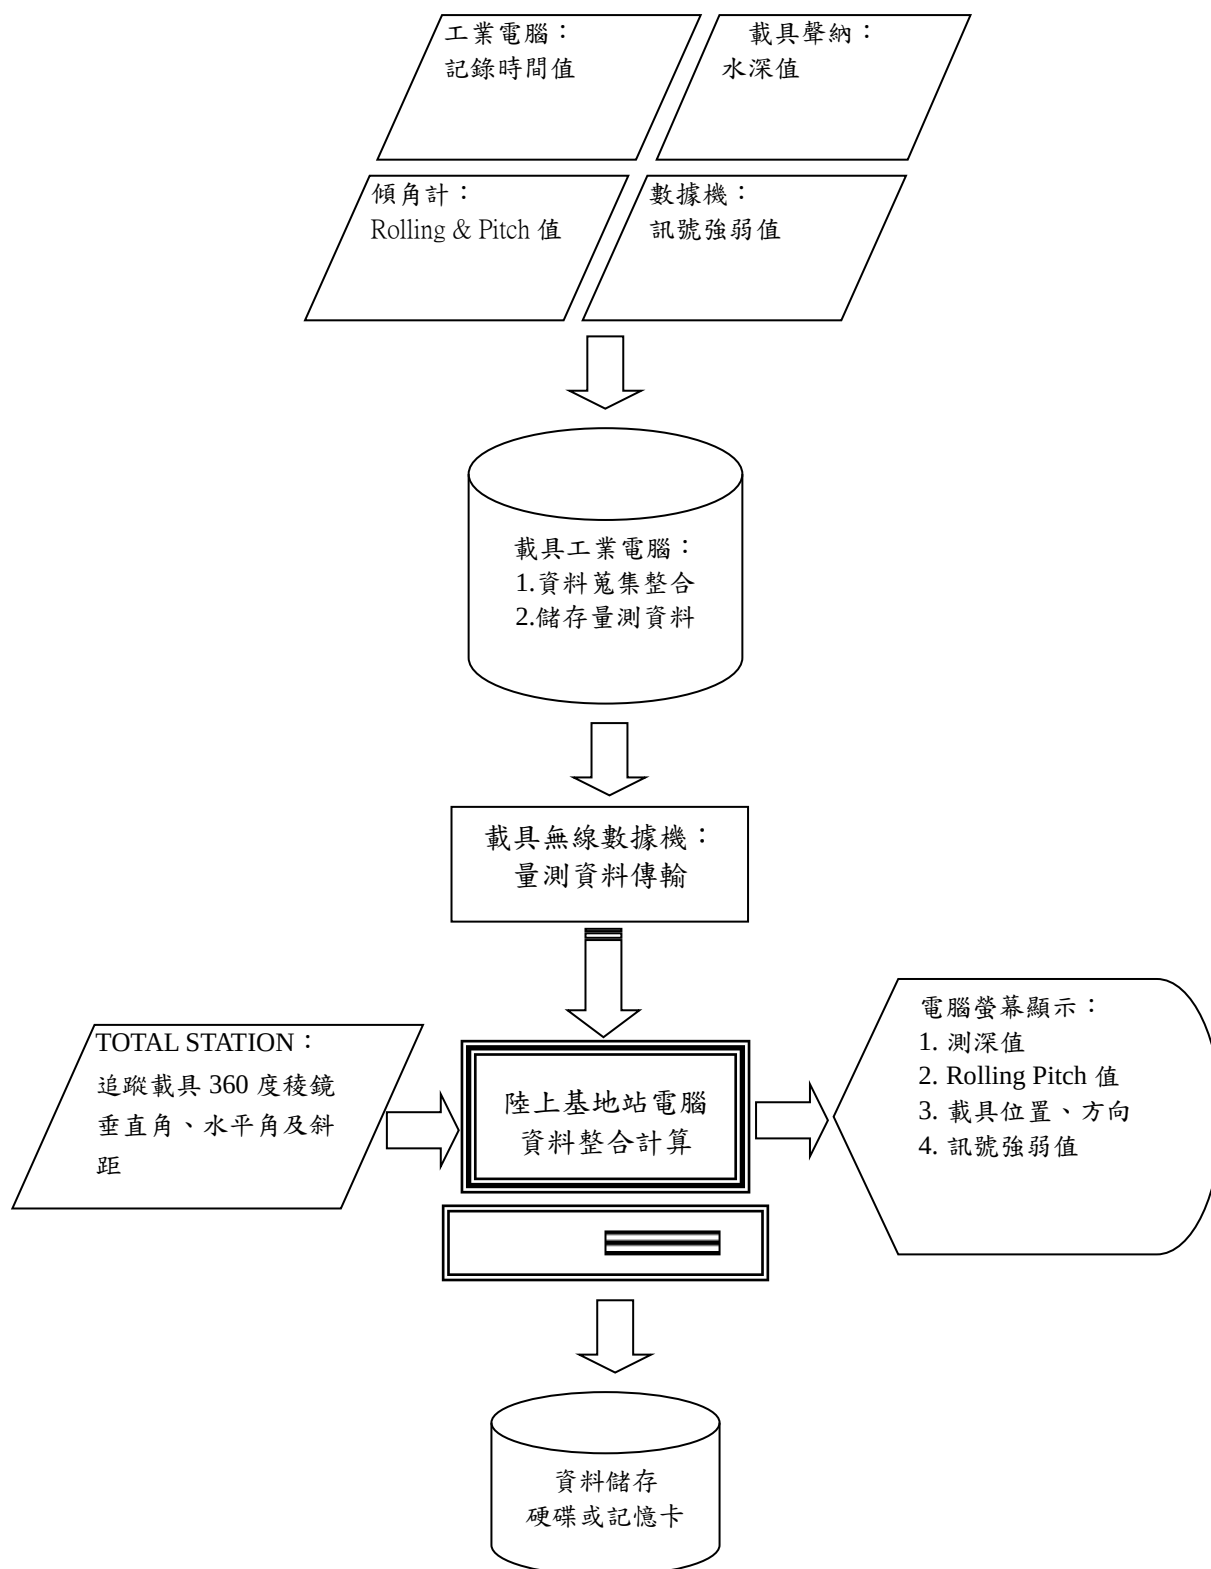
圖 3-4 量測系統資料處理流程圖

海域地形測繪主要應用裝載測深儀的遙控載具進行水深地形測繪。本量測系統是由測量載具單元、全測站經緯儀量測單元及導航整合作業單元三部份的架構所組成。測量載具量測成果資料分為測深資料及平面定位資料，這二種資料透過 Lead Survey 測量軟體，將這二種資料以記錄相對應的時間因子，進行資料合併計算為三次元的測點

資料，其資料處理流程如圖 3-4 所示。水底高程及其點位計算公式分別為：

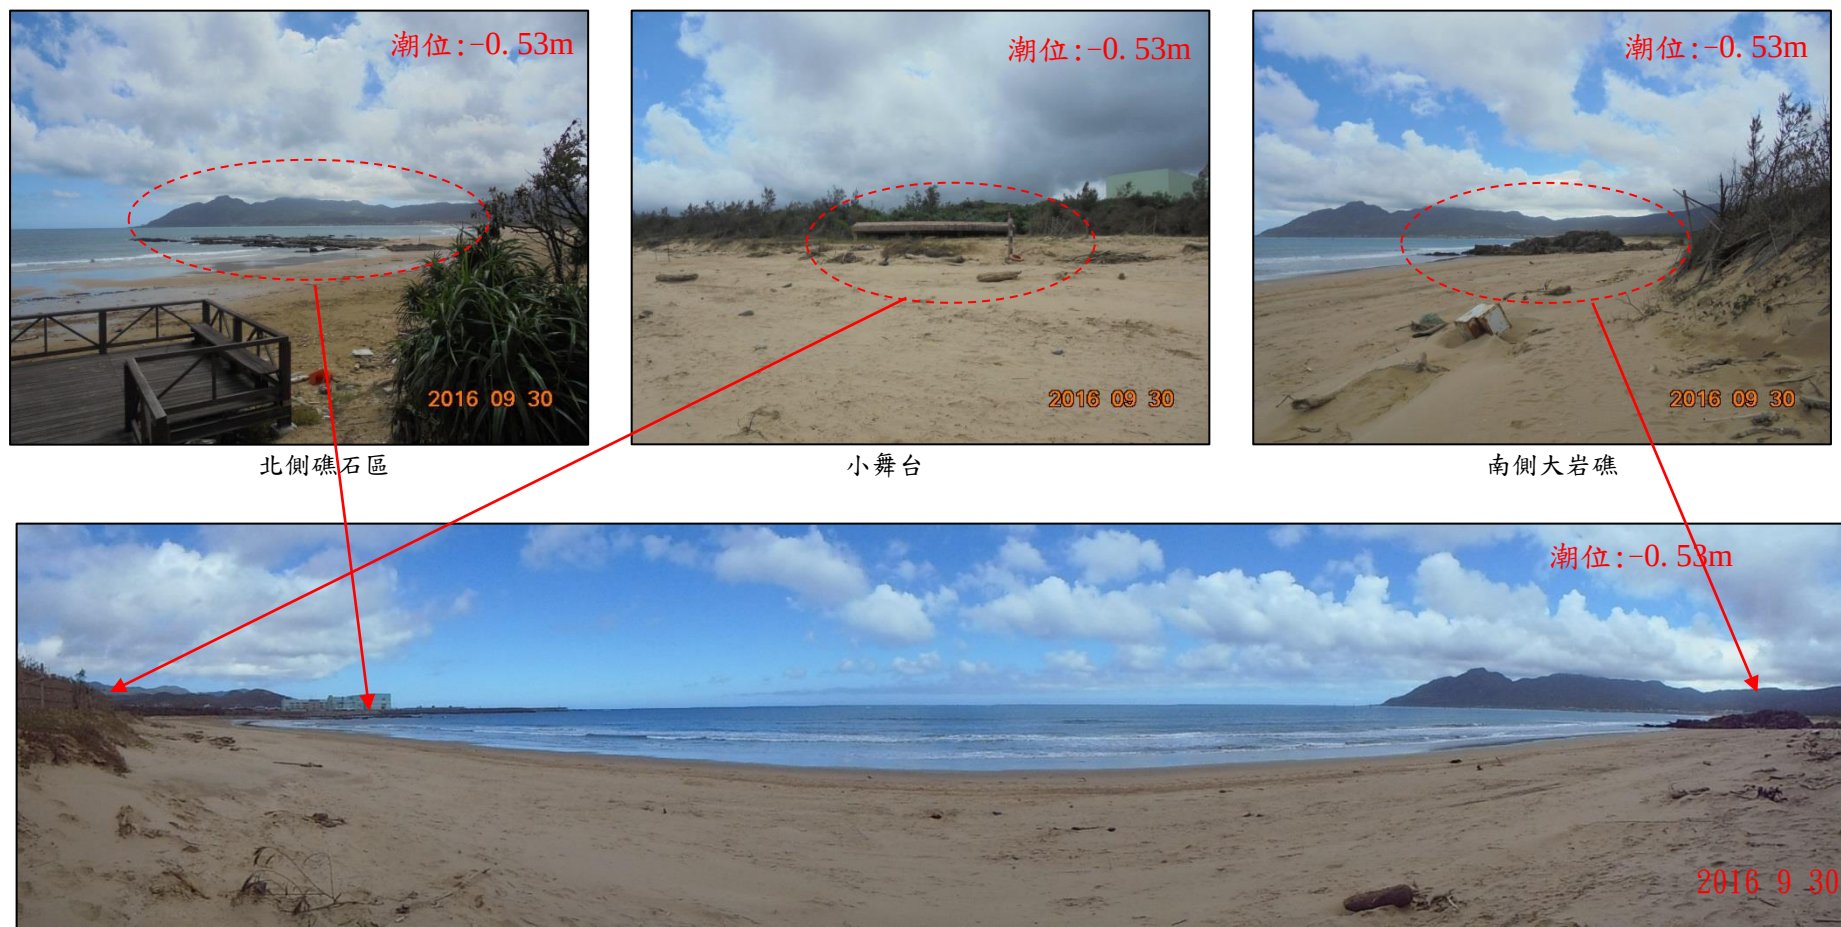
圖 3-6 鹽寮海岸短期性養灘區地形地貌圖(2016/9/30)

觀測樁觀測法執行前，首要選定輔助監測標的樁。基於監測之方便性、不增設太多輔助監測設施及考慮監測區沙灘遊憩安全的維護原則，選定監測區內原有的地物地貌如監測區北側礁石區內救生樁、小舞台前沙灘排球場木樁、監測區南側大岩石附近救生樁，及為執行本監測工作由台電公司協助設置的觀測樁等輔助觀測標的。輔助觀測樁觀測法執行前置作業規劃，在選定及建置量測標的樁後，應進一步測量輔助觀測樁頂高程。以樁頂高程作為參考點，再輔以簡單的丈量工具量測樁頂與沙灘面距離，以期掌握輔助樁附近地形之變動情形，作為決定後續地形監測作業方法之依據。監測區鹽寮沙灘現況及輔助觀測樁分佈如圖 3-6~圖 3-12 所示。

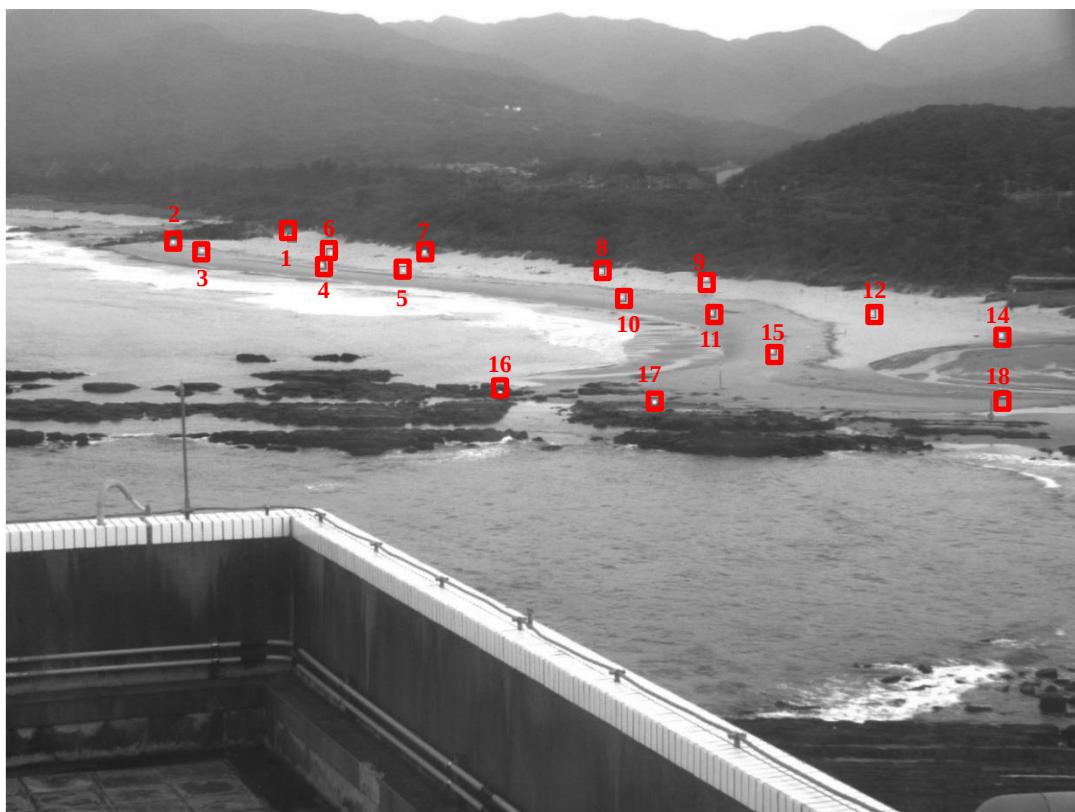
圖 3-20 視角 2(Cam2)地面控制點位置分佈圖例(2016/05/12)

影像監測執行前須先進行攝影機內部參數校正及鏡頭扭曲率校正後，再進行影像監測系統與現地測量比對之外部參數檢定，故須於現地鏡頭俯視之含蓋範圍內佈設地面控制點(GCP)，引測各點之座標與高程以供攝影機計算外部參數校正之用。攝影鏡頭之徑向扭曲迴歸結果及攝影機內部參數檢定結果如圖 3-18、圖 3-19 及表 3-2 所示。為供影像觀測站之外部參數求解，於攝影範圍內共計進行至少 8 點以上之地面控制點檢測作業，其檢測點位位置與結果如圖 3-20 及圖 3-21 與表 3-3 及表 3-4 所示。

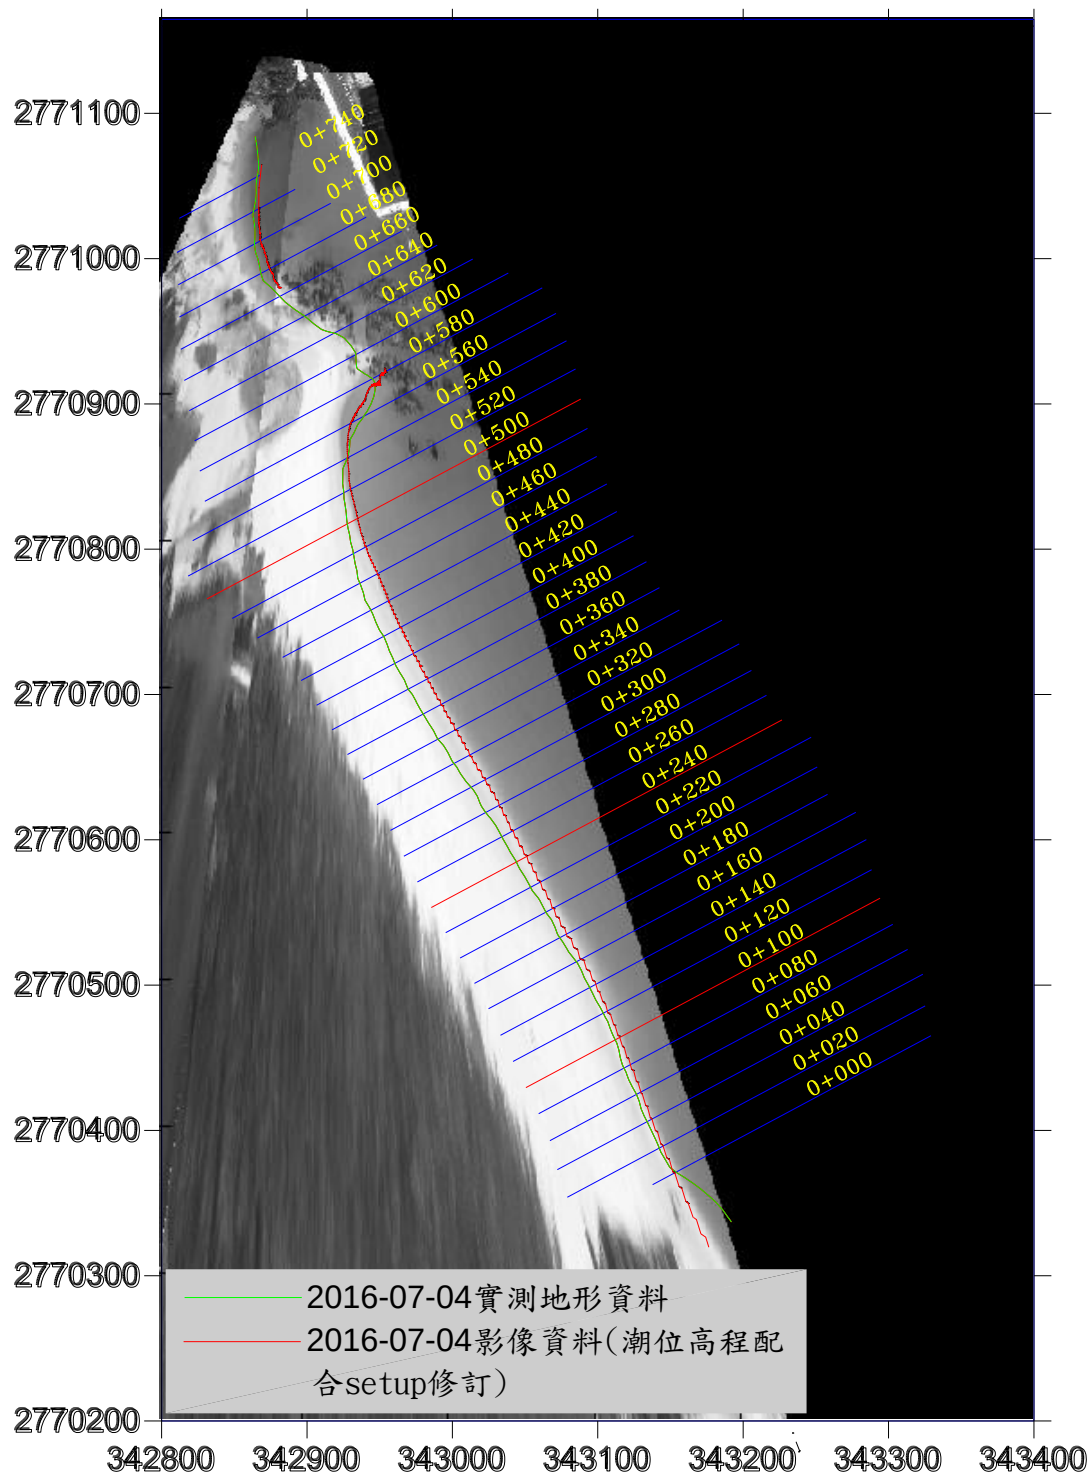
圖 3-22 水位線分析結果圖(2016/7/4)

為瞭解前述海岸線偵測分析方法之合理性，擇取 2016 年 7 月 4 日鹽寮影像觀測系統之逐時平均影像(06:00~18:00)，再依前述潮位修正及潮位配合波浪水位堆升(setup)修正方式，配合龍洞潮位與遊艇港外海波浪資料，進行如圖 3-22 之水位線分析海岸線。

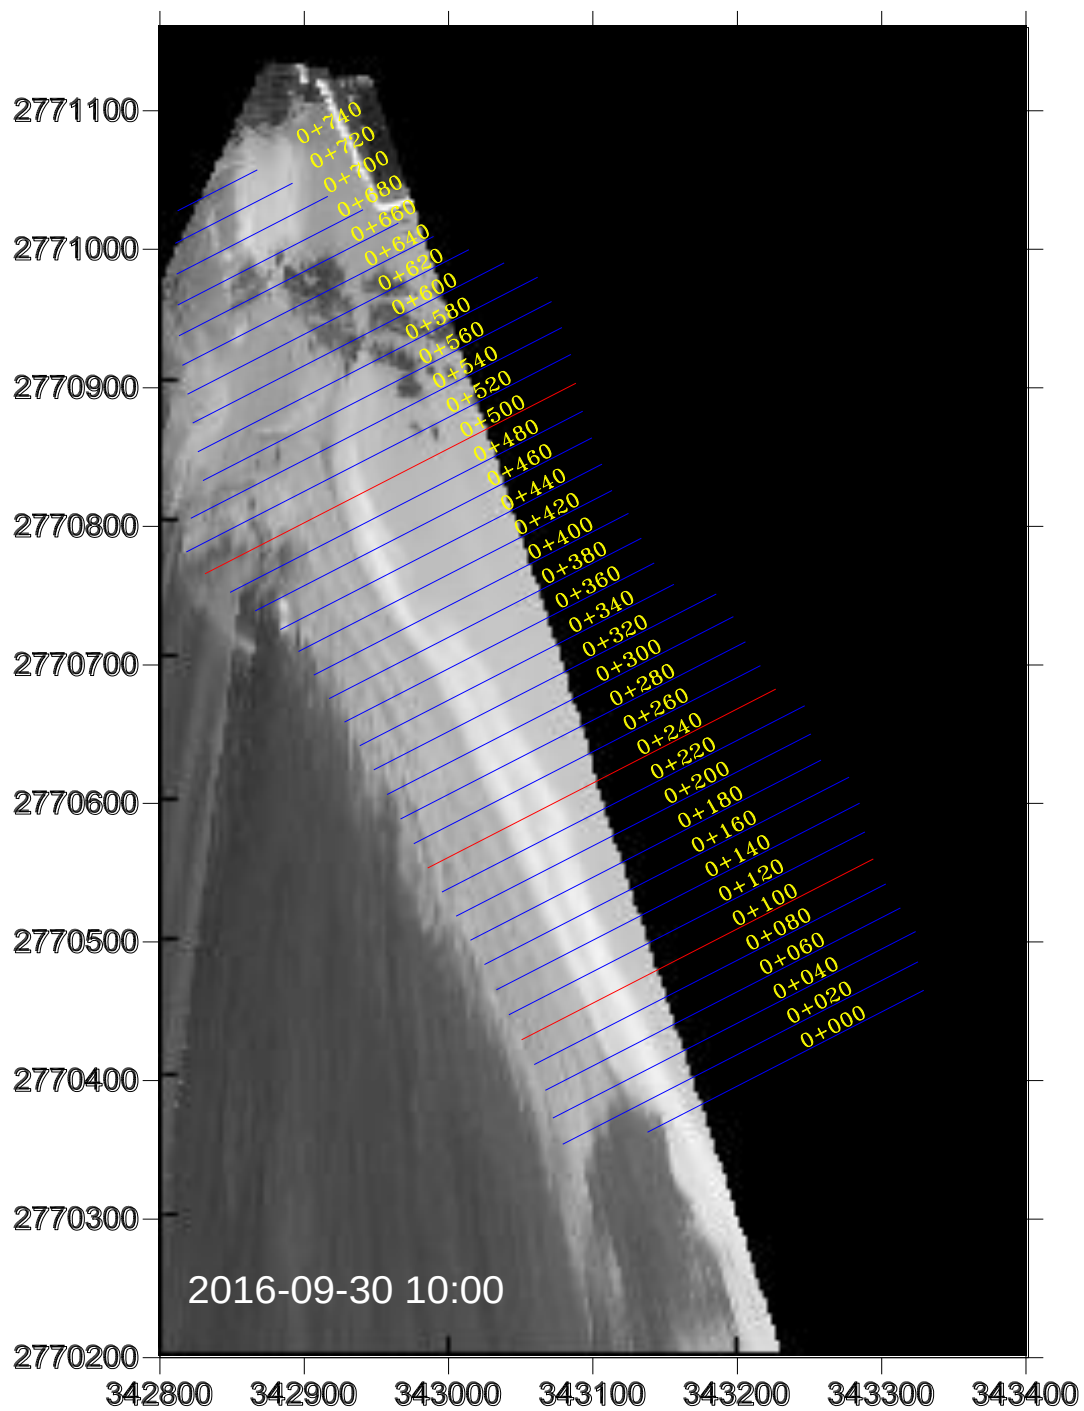
圖 4-14 鹽寮海岸地形影像全景圖(2016/9/30 10:00)

本計畫執行期間岸線變遷分析作業，係引用龍洞波浪浮標測站之波浪與福隆漁港潮位資料作為輔助分析資料，本(九)月海岸線影像拼接成果如圖 4-14 所示；並依每相鄰一個月及近一年影像分析成果繪海岸線，如圖 4-15 所示。

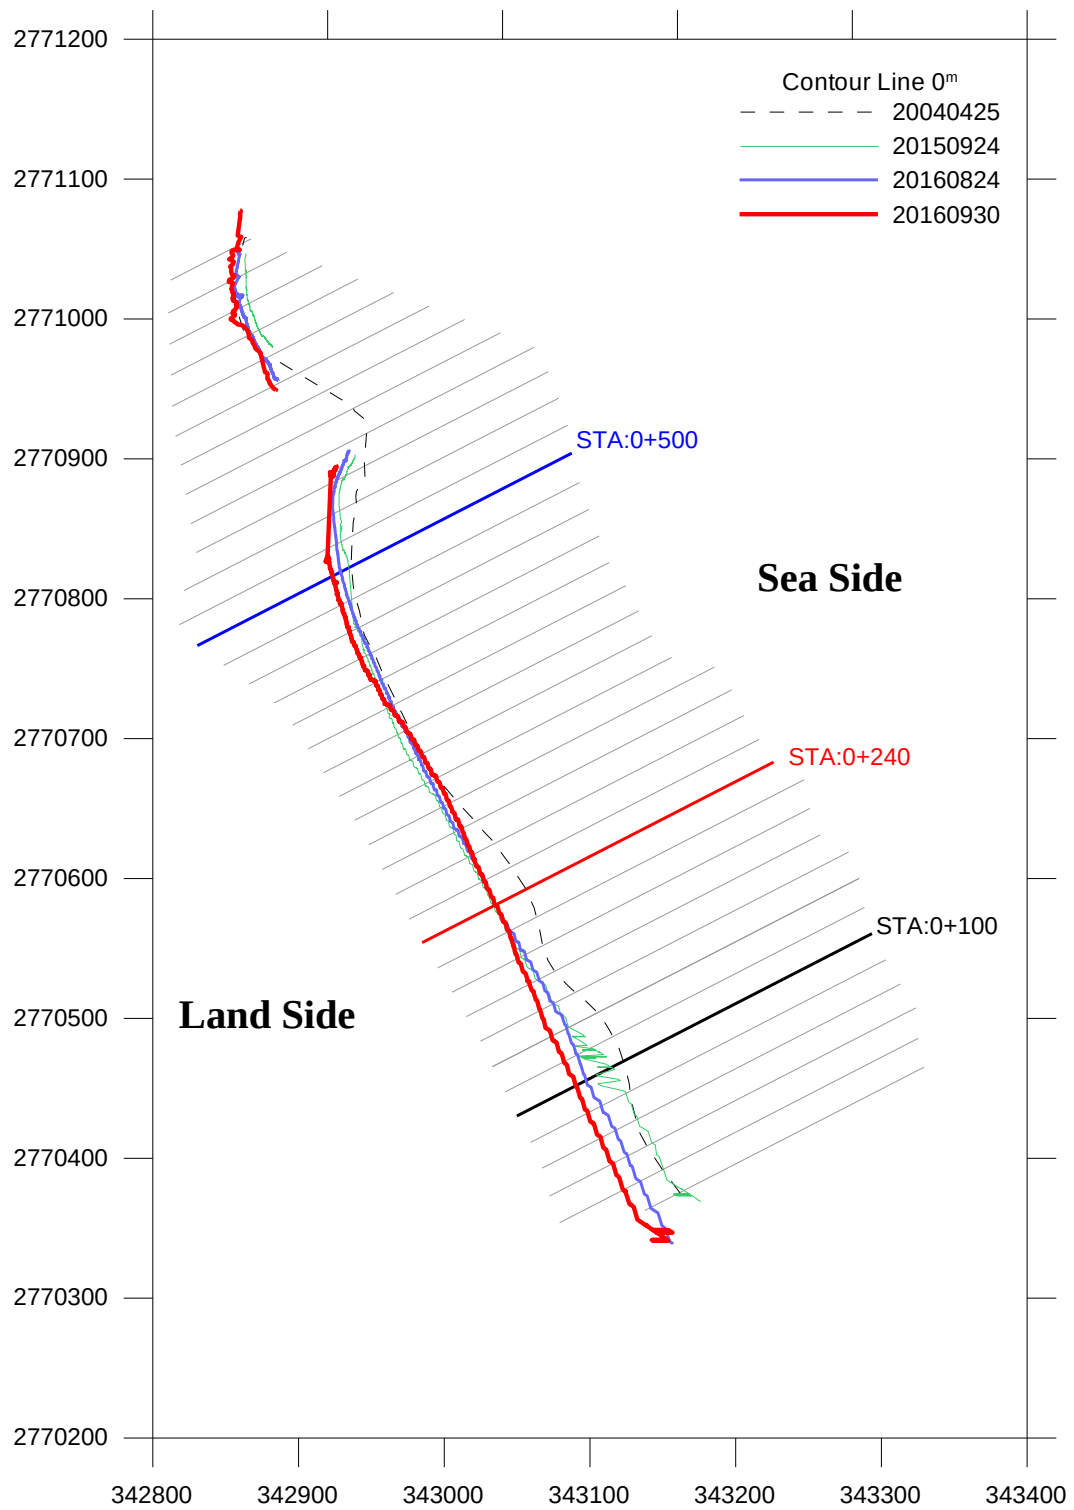
圖 4-15 鹽寮海岸線變遷分析比較圖

另外，根據 2004 年 5 月監測開始至 2016 年 9 月底為止的地形觀測結果顯示，監測區灘岸地形變動相對劇烈區主要集中在監測區南側大岩礁前沙灘與監測區防風籬區域前沙灘之 STA：0+100、STA：0+240 及小舞台 STA：0+500 區段附近。影像岸線變動分析遂針對此三個斷面進行分析，結果分別如圖 4-16 海岸線斷面沙灘寬度變化圖及表 4-4 海岸線斷面沙灘寬度變化分析表所示。由鹽寮沙灘逐月岸線變遷分析與海岸線斷面沙灘寬度變化分析結果顯示，本(九)月海岸線(2016/9/30)與前月(2016/8/24)比較結果顯示，STA：0+100 及 STA：0+500 處 0<sup>m</sup>灘線往陸側退縮 8.04 公尺及 6.36 公尺，STA：0+240 往海側延伸 0.01 公尺，影像成果顯示監測區南側大岩礁前沙灘區域及小舞台區域 0<sup>m</sup>灘線皆往陸側退縮，監測區防風籬區域前沙灘無明顯變化。
