# 鹽寮海岸短期性養灘之監督工作

## 第 166 次監測報告

委託單位：台灣電力公司

執行單位：國立台灣海洋大學  
近海防災科技研究中心

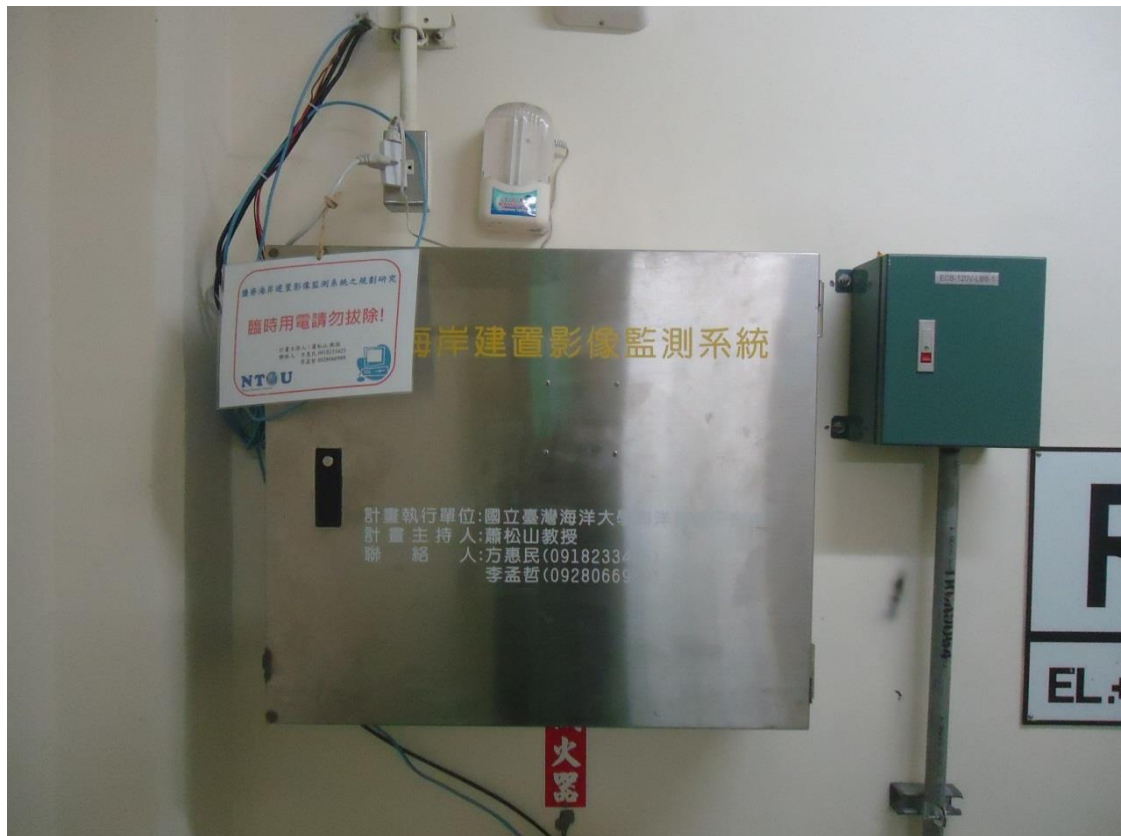
圖 3-15 觀測站主機機箱

本影像監測範圍以龍門電廠進水口南防波堤以迄鹽寮沙灘大岩礁(黑石仔)間約 1.0 公里之海岸線為範圍，如圖 3-14 所示(基於系統穩定性及維護之方便性，影像監測系統建置於進水口電解加氯機房如圖 3-15)。為獲取較清晰與銳化之海岸影像資訊，鹽寮影像觀測系統採較高解析之數位攝影機進行海岸影像攝影，由於計畫範圍沿岸長度約 1 公里，為取得較高解析之影像資料，採 2 部攝影機分 2 個影像視角進行海岸攝影，其拍攝範圍示意如圖 3-16 所示。系統於 AM6:00~PM6:00 期間，每小時整點啟動攝影機，以 4Hz 之影像攫取速度，連續 10 分鐘拍攝鹽寮海岸影像並存檔。另外，為濾除碎波帶至海岸沖刷區之碎波泡沫影響，將連續 10 分鐘拍攝鹽寮海岸影像進行平均，製作平均影像儲存之，以供後續海岸影像偵測應用。其中，影像觀測系統程式執行流程如圖 3-17 所示。
