# 鹽寮海岸短期性養灘之監督工作

## 第 161 次監測報告

委託單位：台灣電力公司

執行單位：國立台灣海洋大學  
近海防災科技研究中心

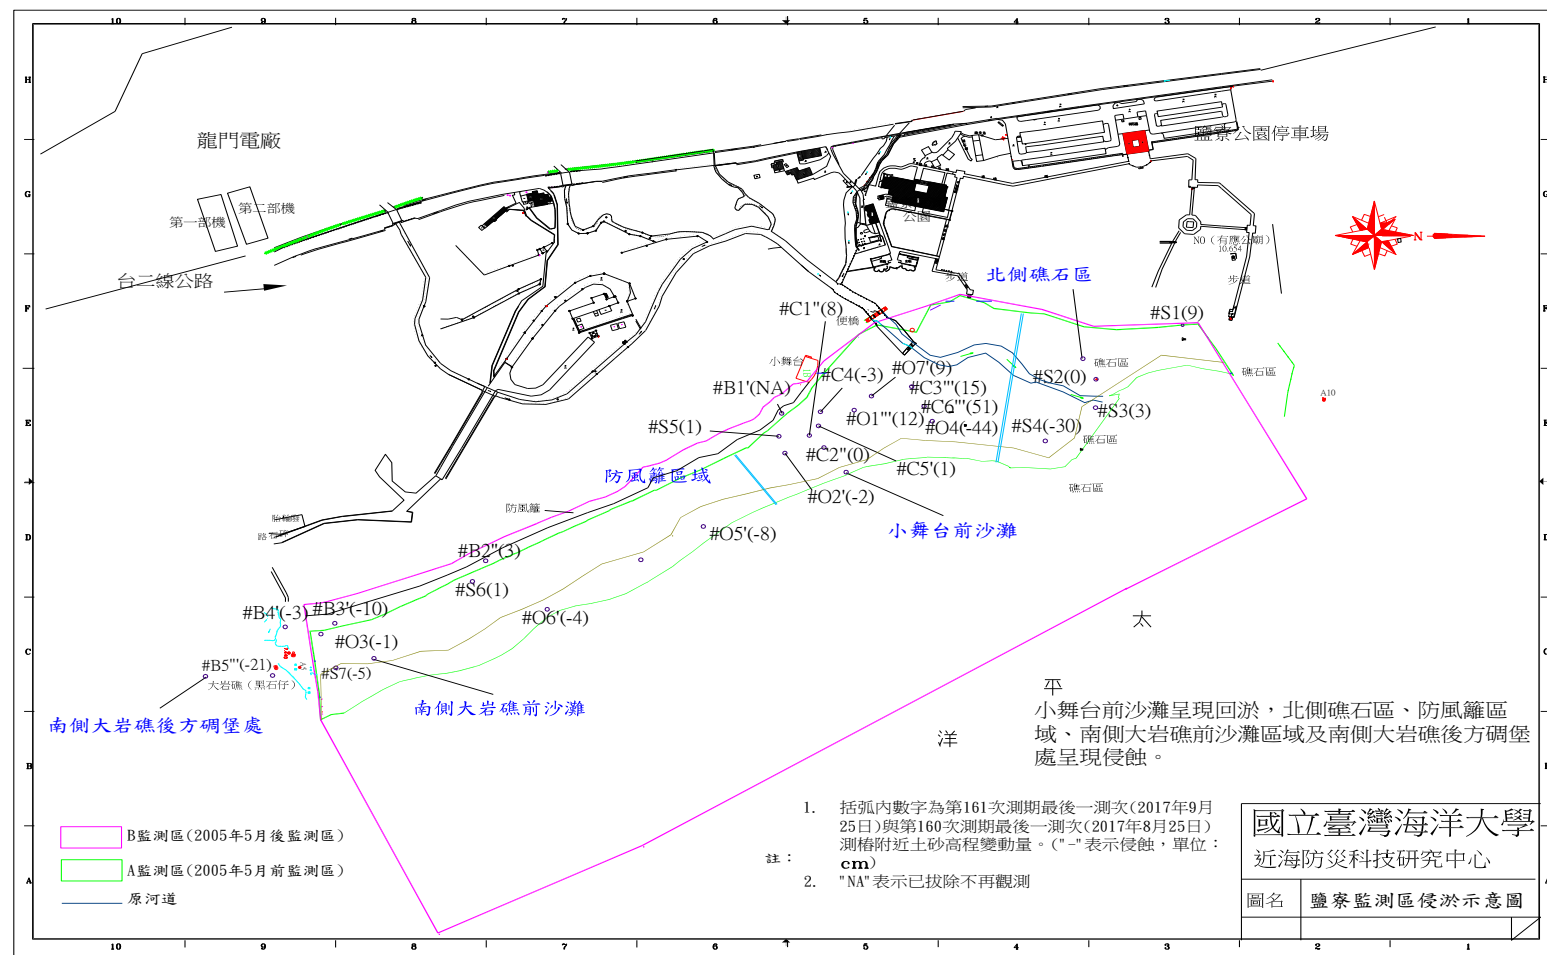
圖 1-1 鹽寮海岸短期性養灘監測各區域土砂高程變化圖

本『鹽寮海岸短期性養灘之監督工作』計畫監測區沙灘位於鹽寮海濱公園，監測時程自 2004 年 5 月開始，監測範圍北起台電公司龍門電廠（核能四廠）進水口南防波堤南側，向南延伸至監測區沙灘南側的大岩礁（黑石仔）止，東起 0<sup>m</sup> 灘線，西迄監測區沙灘防風籬，監測範圍約達 10 公頃，監測區域如圖 1-1 中「A 監測區」所示。

側延伸至-3m 等深線附近，西邊界則由防風籬向後延伸至沙灘與砂丘交界處，監測範圍由 10 公頃擴大約達 20 公頃，詳如圖 1-1「B 監測區」所示，最近之鋪砂養灘監測土砂高程變化如圖 1-1 所示。

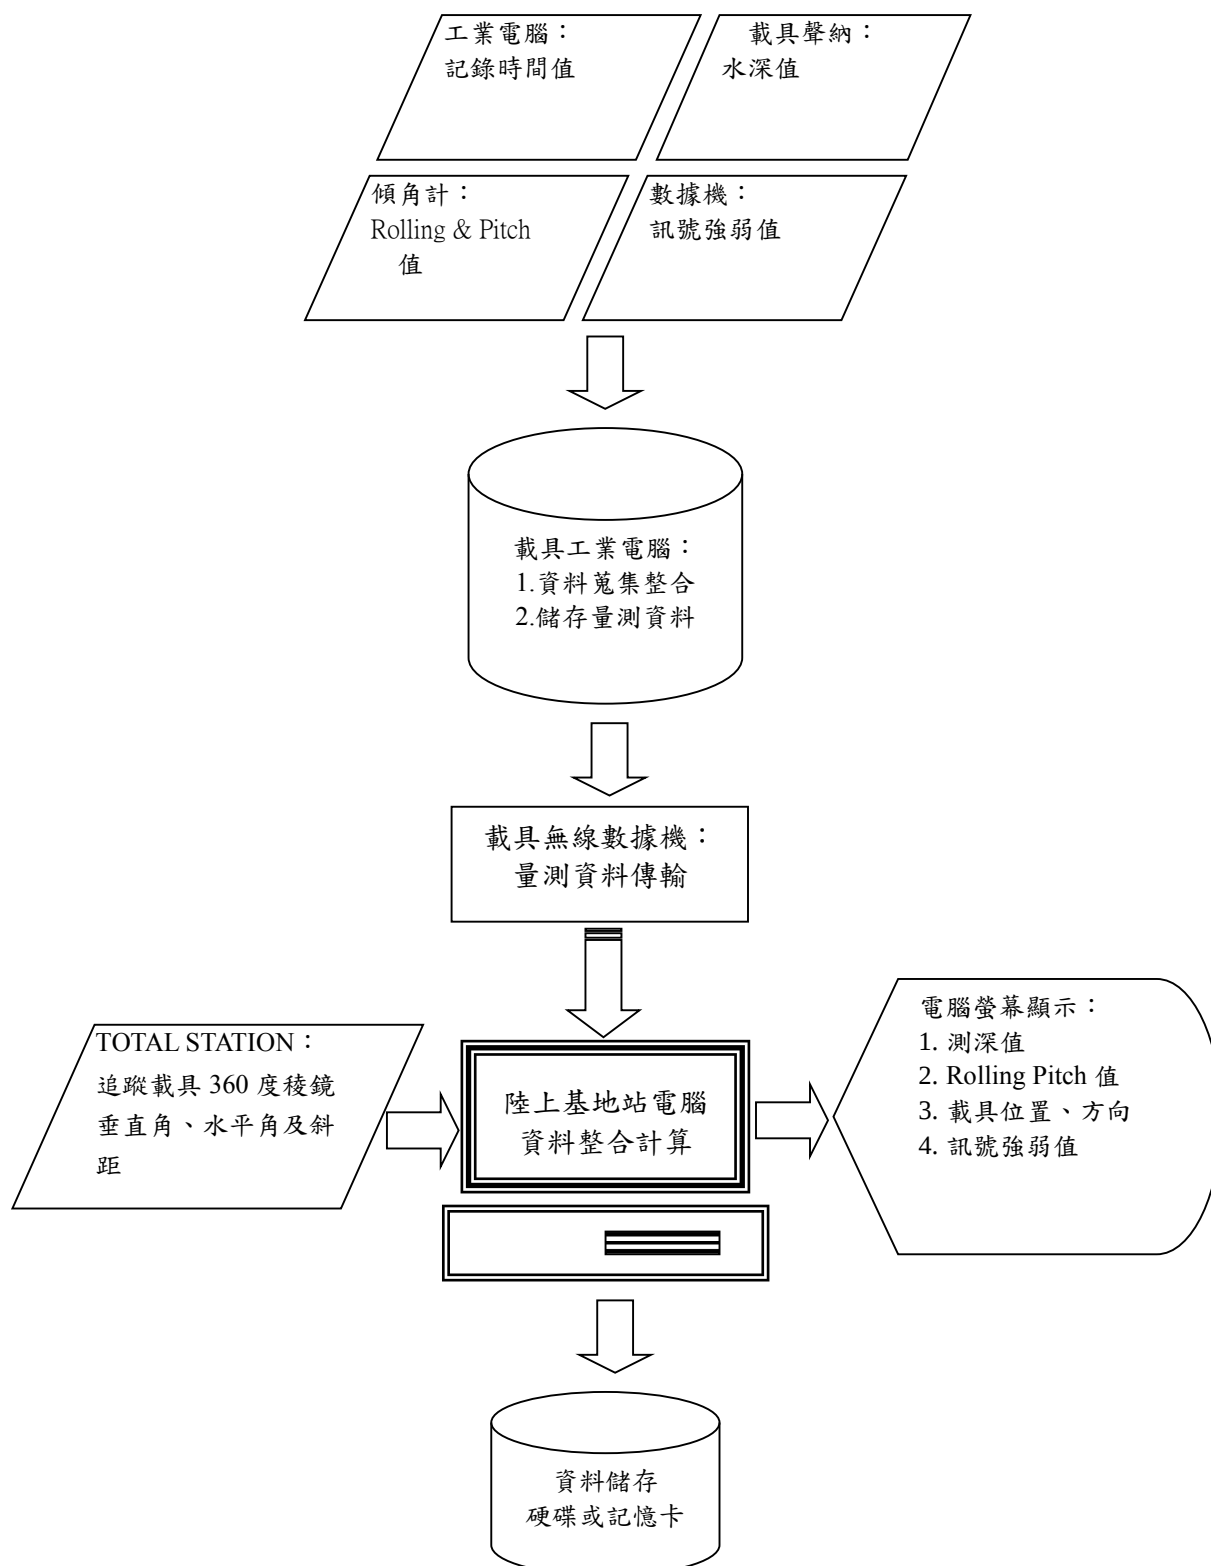
圖 3-4 量測系統資料處理流程圖

海域地形測繪主要應用裝載測深儀的遙控載具進行水深地形測繪。本量測系統是由測量載具單元、全測站經緯儀量測單元及導航整合作業單元三部份的架構所組成。測量載具量測成果資料分為測深資料及平面定位資料，這二種資料透過 Lead Survey 測量軟體，將這二種資料以記錄相對應的時間因子，進行資料合併計算為三次元的測點

資料，其資料處理流程如圖 3-4 所示。水底高程及其點位計算公式分別為：

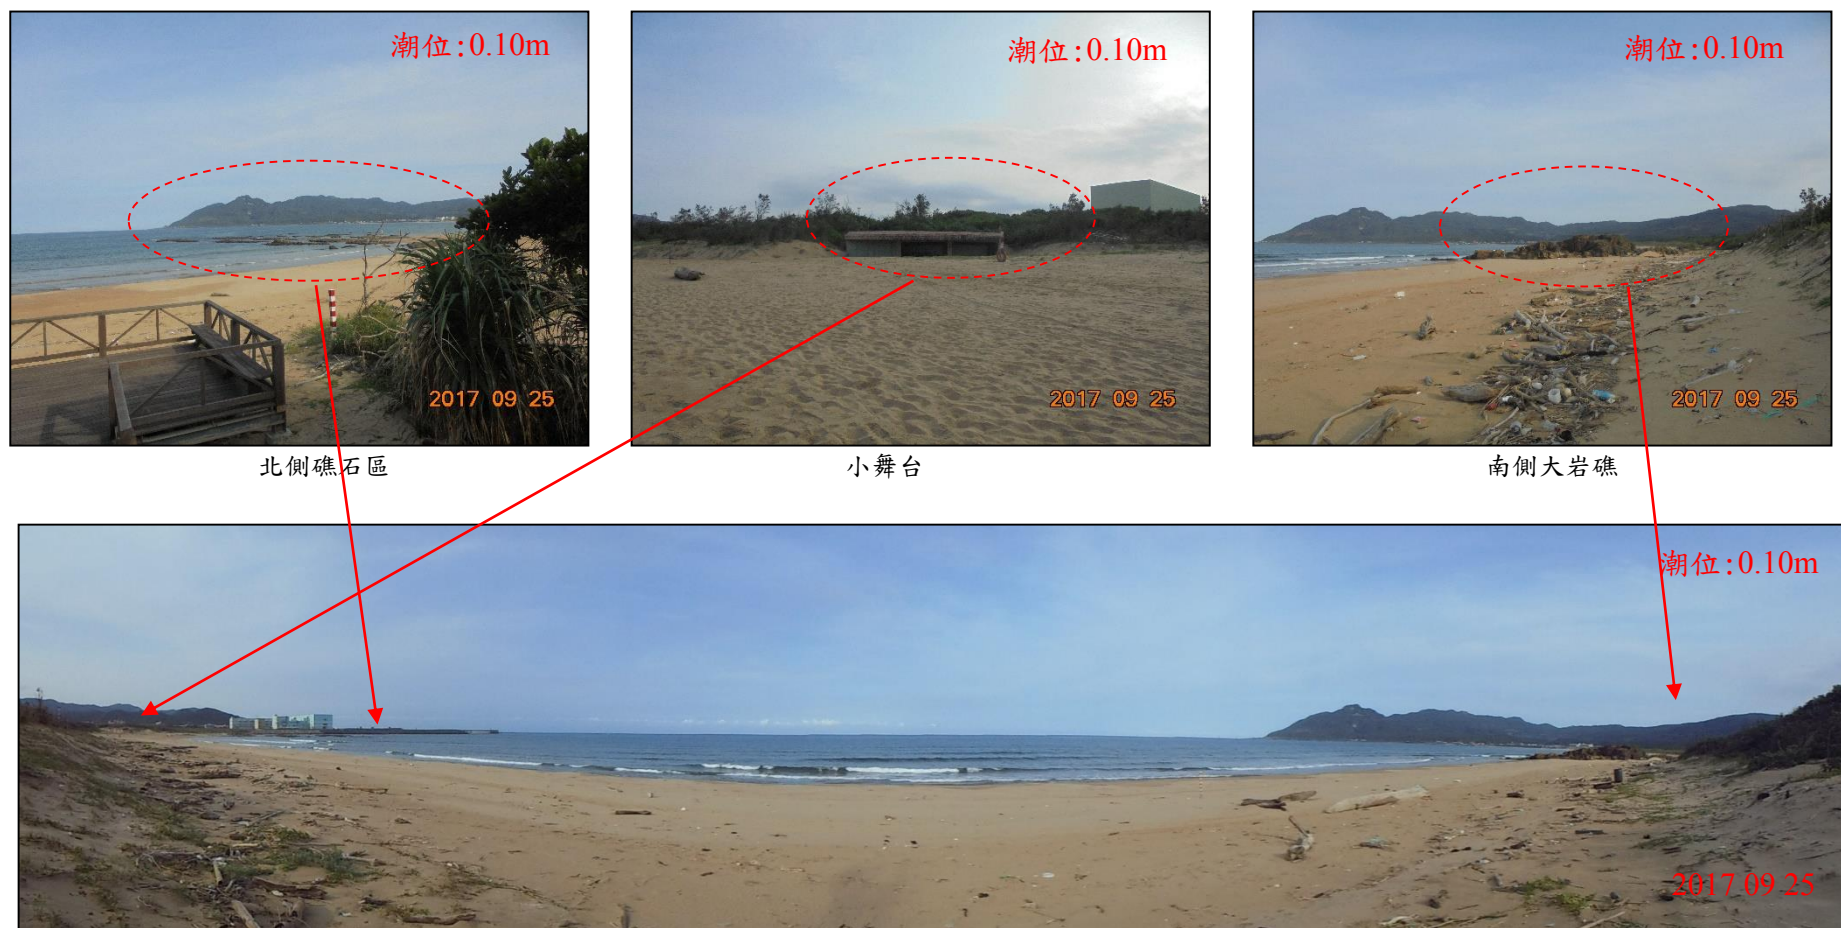
圖 3-6 鹽寮海岸短期性養灘區地形地貌圖(2017/9/25)

觀測樁觀測法執行前，首要選定輔助監測標的樁。基於監測之方便性、不增設太多輔助監測設施及考慮監測區沙灘遊憩安全的維護原則，選定監測區內原有的地物地貌如監測區北側礁石區內救生樁、小舞台前沙灘排球場木樁、監測區南側大岩石附近救生樁，及為執行本監測工作由台電公司協助設置的觀測樁等輔助觀測標的。輔助觀測樁觀測法執行前置作業規劃，在選定及建置量測標的樁後，應進一步測量輔助觀測樁頂高程。以樁頂高程作為參考點，再輔以簡單的丈量工具量測樁頂與沙灘面距離，以期掌握輔助樁附近地形之變動情形，作為決定後續地形監測作業方法之依據。監測區鹽寮沙灘現況及輔助觀測樁分佈如圖 3-6~圖 3-12 所示。

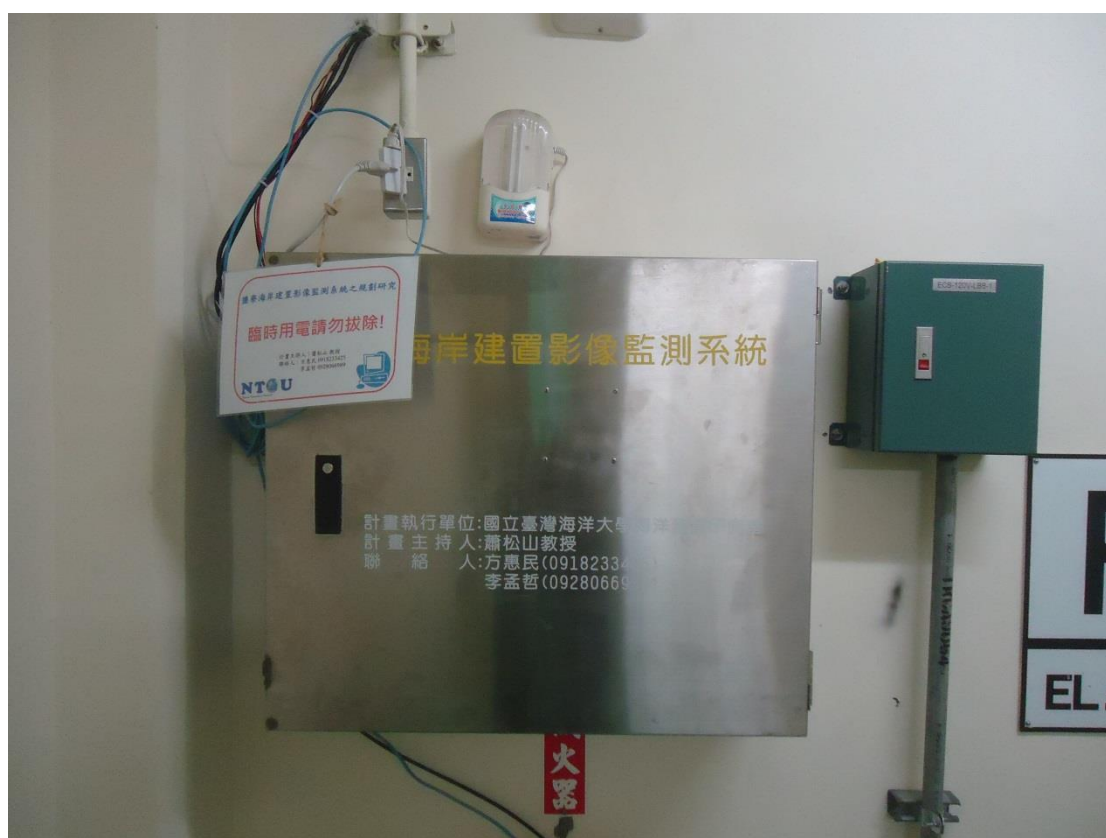
圖 3-15 觀測站主機機箱

本影像監測範圍由龍門電廠進水口南防波堤以迄鹽寮沙灘大岩礁(黑石仔)間約 1.0 公里之海岸線為範圍，如圖 3-14 所示。基於系統穩定性及維護之方便性，影像監測系統建置於進水口電解加氯機房頂樓室內，如圖 3-15。為獲取較清晰與銳化之海岸影像資訊，鹽寮影像觀測系統採較高解析之數位攝影機進行海岸影像攝影。由於計畫範圍沿岸長度約 1 公里，為取得較高解析之影像資料，採 2 部攝影機分 2 個影像視角進行海岸攝影，其拍攝範圍示意如圖 3-16 所示。影像系統於每日 AM6:00~PM6:00 期間，每小時整點啟動攝影機，以 4Hz 之影像攫取速度，連續 10 分鐘拍攝鹽寮海岸影像並存檔。另外，為濾除碎波帶至海岸沖刷區之碎波泡沫影響，將連續 10 分鐘拍攝鹽寮海岸影像進行平均，製作平均影像儲存之，以供後續海岸影像偵測應用。其中，影像觀測系統程式執行流程如圖 3-17 所示。

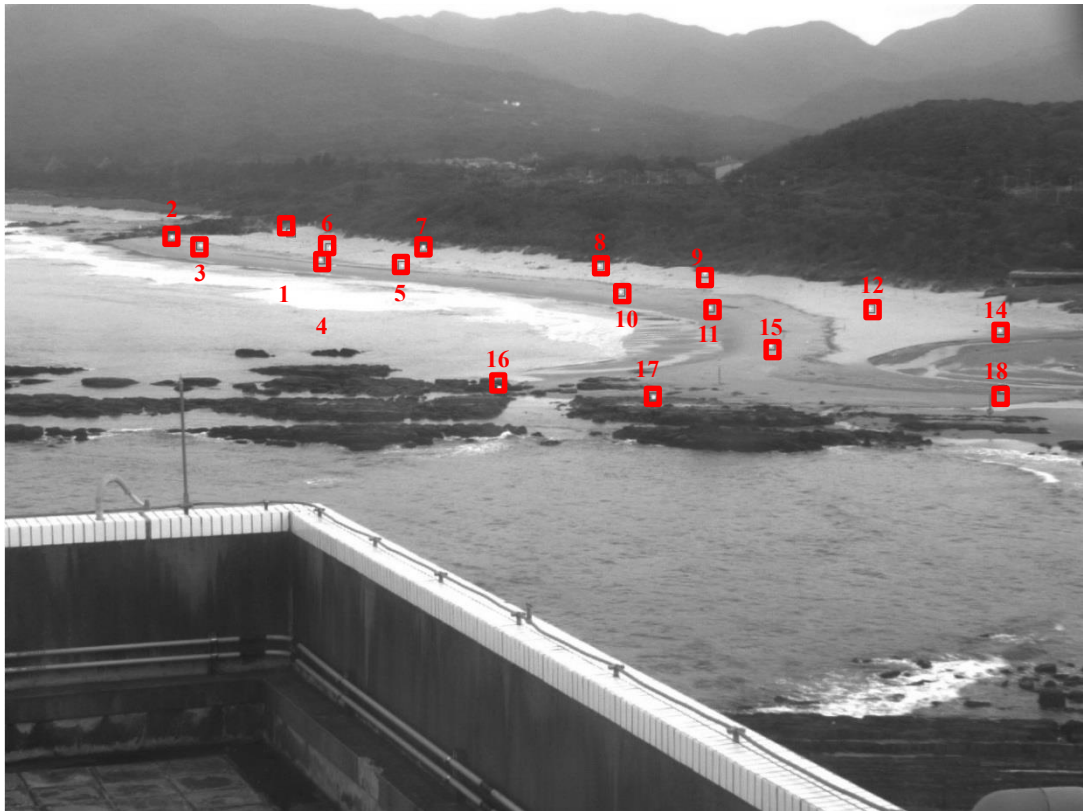
圖 3-20 視角 2(Cam2)地面控制點位置分佈圖例(2016/05/12)

影像監測執行前須先進行攝影機內部參數校正及鏡頭扭曲率校正後，再進行影像監測系統與現地測量比對之外部參數檢定，故須於現地鏡頭俯視之含蓋範圍內佈設地面控制點(GCP)，引測各點之座標與高程以供攝影機計算外部參數校正之用。攝影鏡頭之徑向扭曲迴歸結果及攝影機內部參數檢定結果如圖 3-18、圖 3-19 及表 3-2 所示。為供影像觀測站之外部參數求解，於攝影範圍內共計進行至少 8 點以上之地面控制點檢測作業，其檢測點位位置與結果如圖 3-20 及圖 3-21 與表 3-3 及表 3-4 所示。

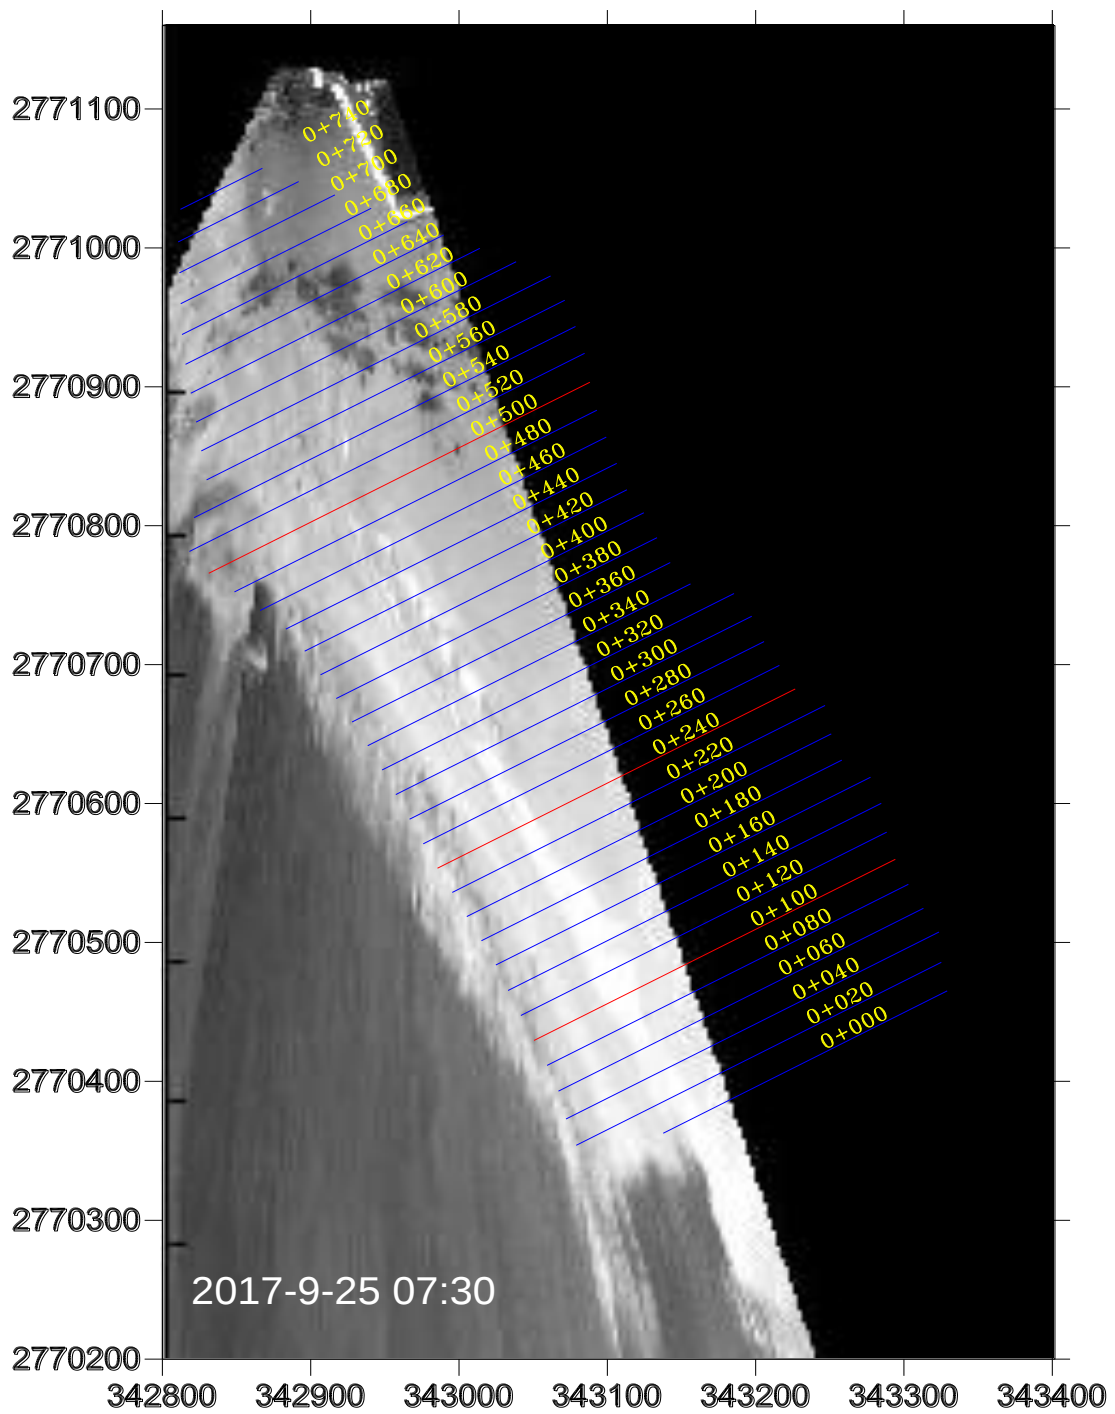
圖 4-14 鹽寮海岸地形影像全景圖(2017/09/25 7:30)

本計畫執行期間岸線變遷分析作業，係引用龍洞波浪浮標測站之波浪與福隆漁港潮位資料作為輔助分析資料，本(九)月海岸線影像拼接成果如圖 4-14 所示；並依每相鄰一個月及近一年影像分析成果繪海岸線，如圖 4-15 所示。

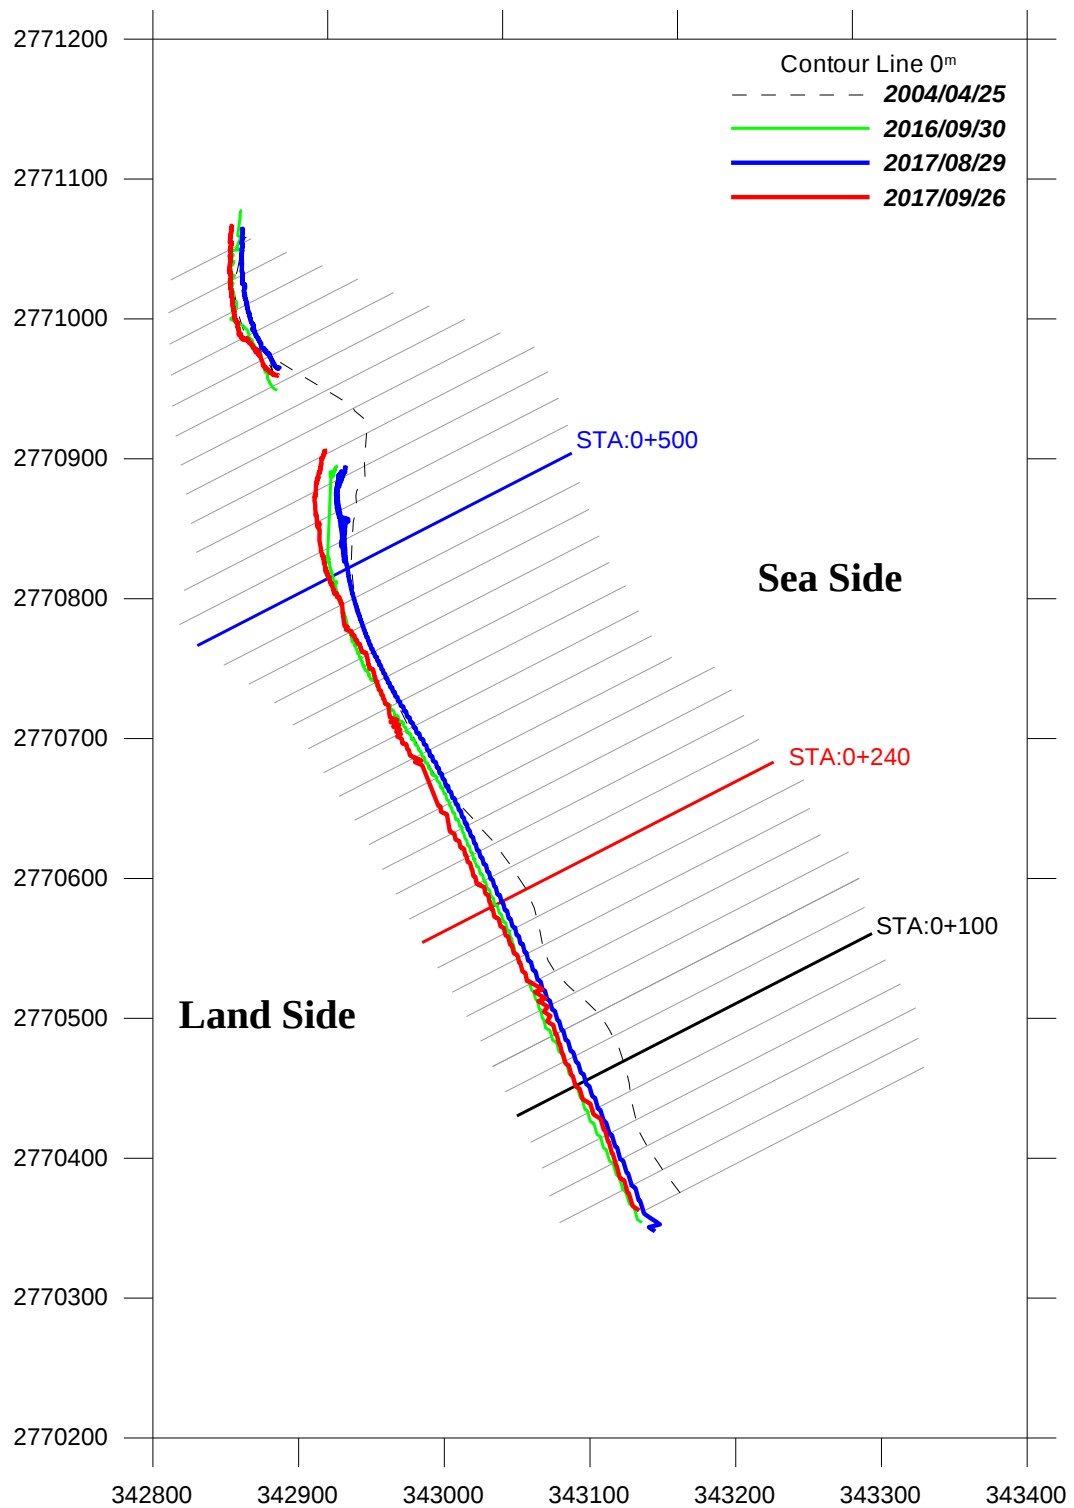
圖 4-15 鹽寮海岸線變遷分析比較圖

另外，根據 2004 年 5 月監測開始至 2017 年 9 月底為止的地形觀測結果顯示，監測區灘岸地形變動相對劇烈區主要集中在監測區南側大岩礁前沙灘與監測區防風籬區域前沙灘之 STA：0+100、STA：0+240 及小舞台前沙灘 STA：0+500 區段附近。影像岸線變動分析遂針對此三個斷面進行分析，結果分別如圖 4-16 海岸線斷面沙灘寬度變化圖及表 4-4 海岸線斷面沙灘寬度變化分析表所示。由鹽寮沙灘逐月岸線變遷分析與海岸線斷面沙灘寬度變化分析結果顯示，本(九)月海岸線(2017/9/25)與前月(2017/8/29)比較結果顯示，STA：0+100、STA：0+240 及 STA：0+500 處 0<sup>m</sup>灘線皆往陸側退縮分別為 14.53 公尺、11.8 公尺及 15.73 公尺，影像成果顯示監測區南側大岩礁前沙灘、防風籬區域前沙灘及小舞台前沙灘 0<sup>m</sup>灘線往陸側退縮。
