# 鹽寮海岸短期性養灘之監督工作

## 第 210 次監測報告

委託單位：台灣電力公司

執行單位：國立台灣海洋大學  
近海防災科技研究中心

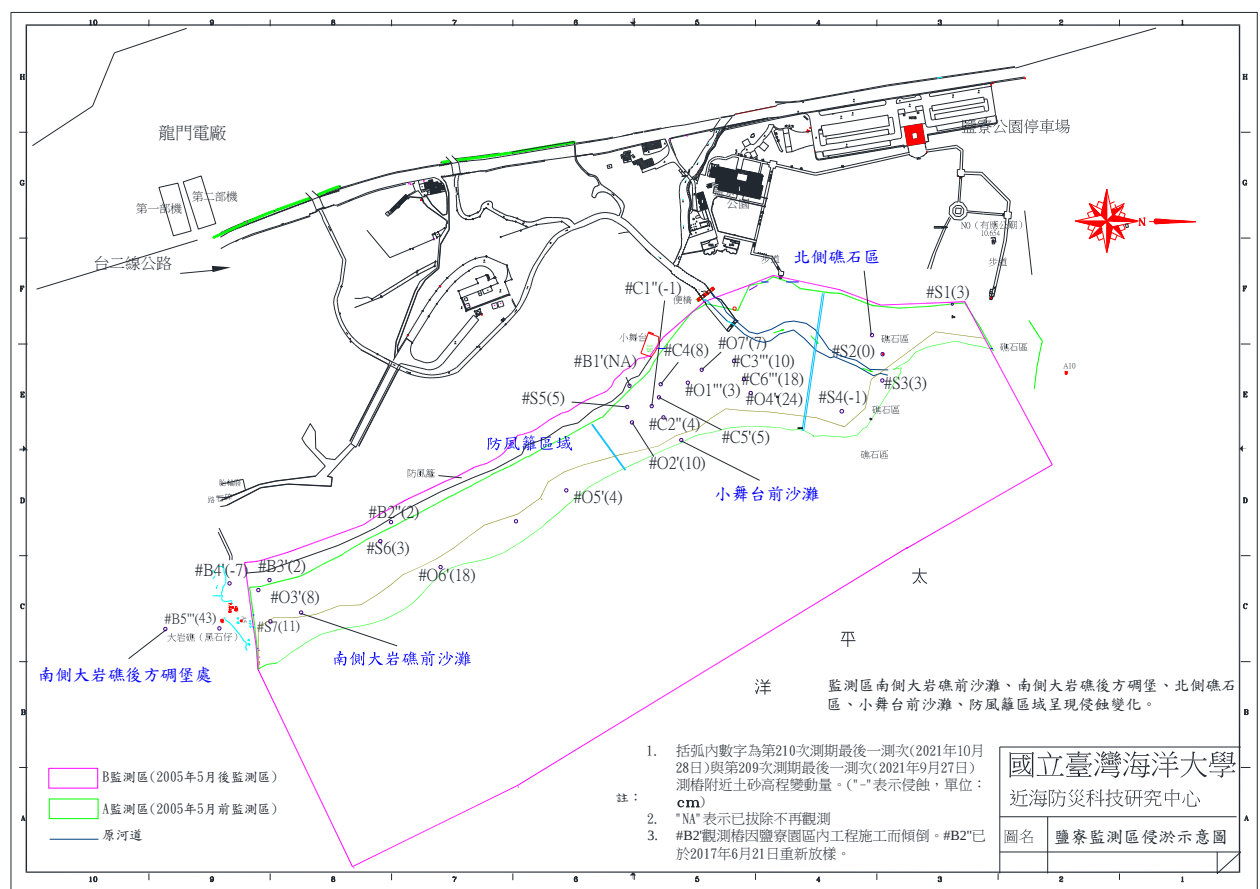
圖 1-1 鹽寮海岸短期性養灘監測各區域土砂高程變化圖

本『鹽寮海岸短期性養灘之監督工作』計畫監測區沙灘位於鹽寮海濱公園，監測時程自 2004 年 5 月開始，監測範圍北起台電公司龍門電廠（核能四廠）進水口南防波堤南側，向南延伸至監測區沙灘南側的大岩礁（黑石仔）止，東起 0<sup>m</sup> 灘線，西迄監測區沙灘防風籬，監測範圍約達 10 公頃，監測區域如圖 1-1 中「A 監測區」所示。

側延伸至-3m 等深線附近，西邊界則由防風籬向後延伸至沙灘與砂丘交界處，監測範圍由 10 公頃擴大約達 20 公頃，詳如圖 1-1「B 監測區」所示，最近之鋪砂養灘監測土砂高程變化如圖 1-1 所示。

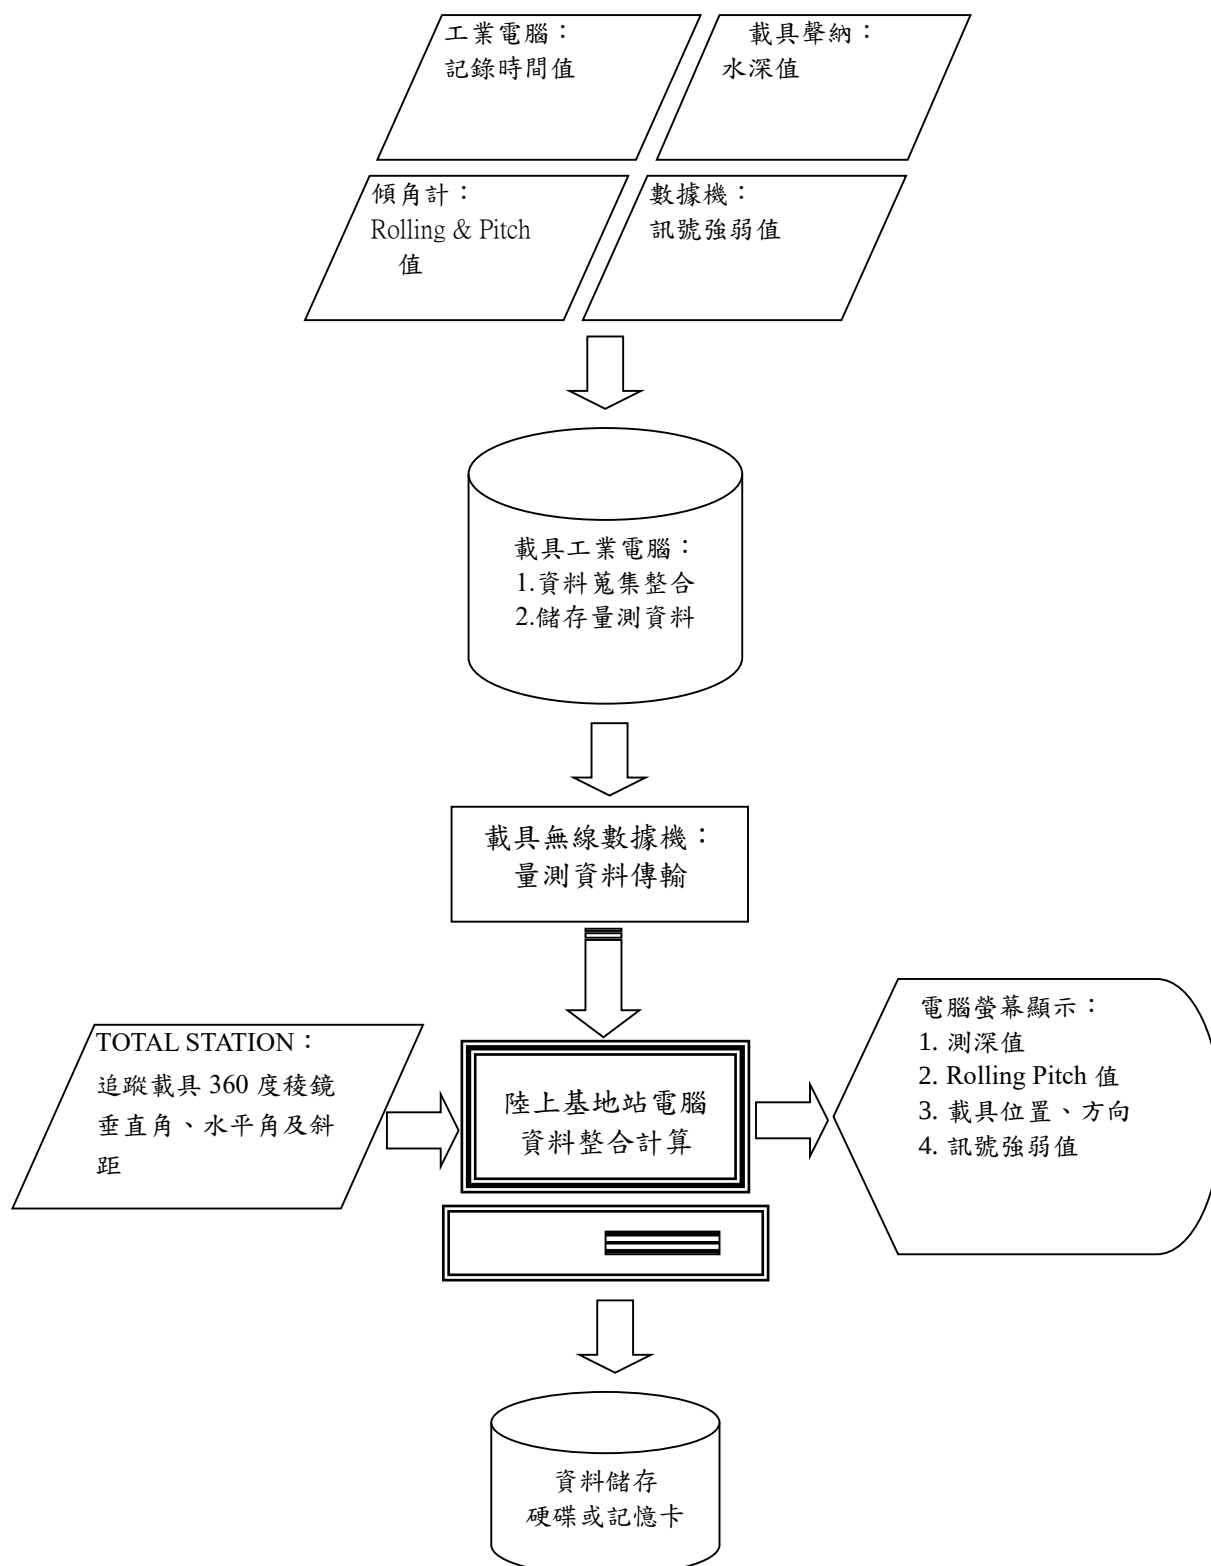
圖 3-4 量測系統資料處理流程圖

海域地形測繪主要應用裝載測深儀的遙控載具進行水深地形測繪。本量測系統是由測量載具單元、全測站經緯儀量測單元及導航整合作業單元三部份的架構所組成。測量載具量測成果資料分為測深資料及平面定位資料，這二種資料透過 Lead Survey 測量軟體，將這二種資料以記錄相對應的時間因子，進行資料合併計算為三次元的測點

資料，其資料處理流程如圖 3-4 所示。水底高程及其點位計算公式分別為：

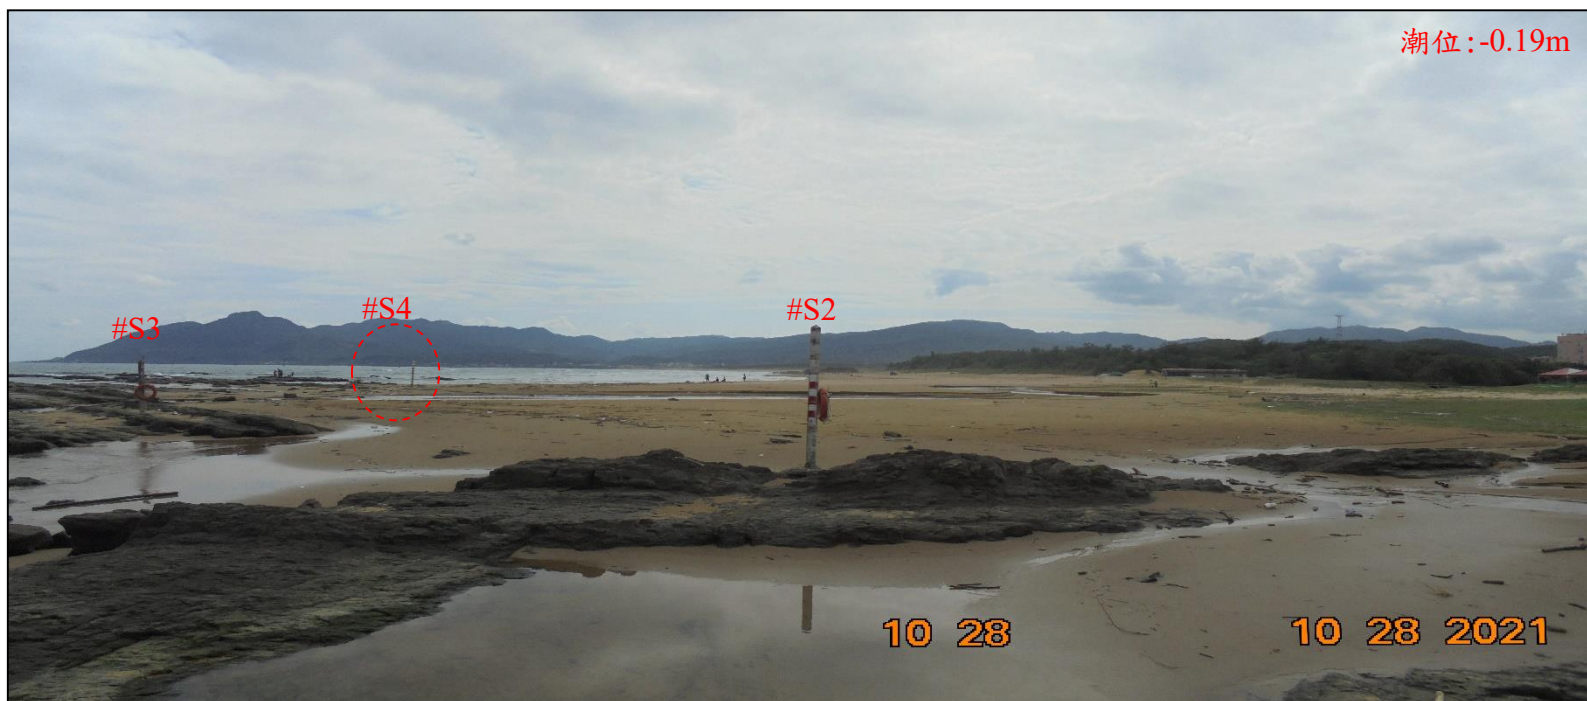
圖 3-7 監測區北側礁石區內觀測樁位置圖 (2021/10/28)

觀測樁觀測法執行前，首要選定輔助監測標的樁。基於監測之方便性、不增設太多輔助監測設施及考慮監測區沙灘遊憩安全的維護原則，選定監測區內原有的地物地貌如監測區北側礁石區內救生樁、小舞台前沙灘排球場木樁、監測區南側大岩石附近救生樁，及為執行本監測工作由台電公司協助設置的觀測樁等輔助觀測標的。輔助觀測樁觀測法執行前置作業規劃，在選定及建置量測標的樁後，應進一步測量輔助觀測樁頂高程。以樁頂高程作為參考點，再輔以簡單的丈量工具量測樁頂與沙灘面距離，以期掌握輔助樁附近地形之變動情形，作為決定後續地形監測作業方法之依據。監測區鹽寮沙灘現況及輔助觀測樁分佈如圖 3-6~圖 3-12 所示。

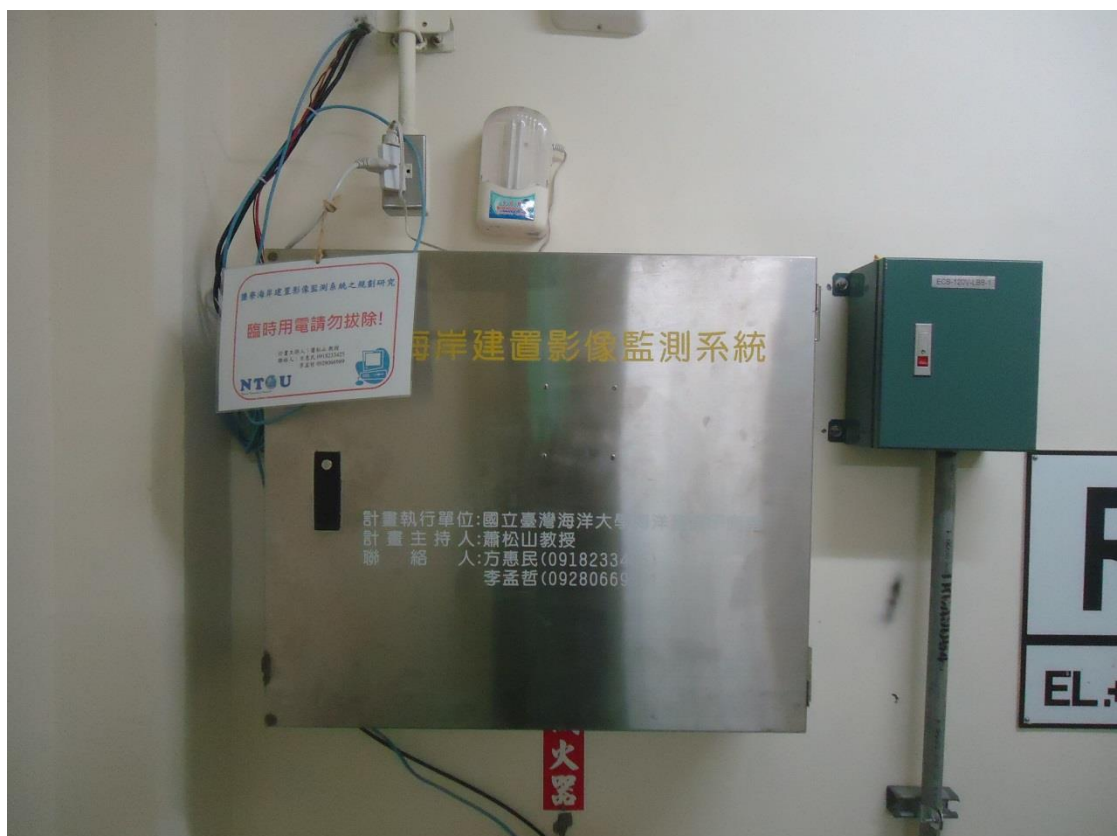
圖 3-15 觀測站主機機箱

本影像監測範圍由龍門電廠進水口南防波堤以迄鹽寮沙灘大岩礁(黑石仔)間約 1.0 公里之海岸線為範圍，如圖 3-14 所示。基於系統穩定性及維護之方便性，影像監測系統建置於進水口電解加氯機房頂樓室內，如圖 3-15。為獲取較清晰與銳化之海岸影像資訊，鹽寮影像觀測系統採較高解析之數位攝影機進行海岸影像攝影。由於計畫範圍沿岸長度約 1 公里，為取得較高解析之影像資料，採 2 部攝影機分 2 個影像視角進行海岸攝影，其拍攝範圍示意如圖 3-16 所示。影像系統於每日 AM6:00~PM6:00 期間，每小時整點啟動攝影機，以 4Hz 之影像攫取速度，連續 10 分鐘拍攝鹽寮海岸影像並存檔。另外，為濾除碎波帶至海岸沖刷區之碎波泡沫影響，將連續 10 分鐘拍攝鹽寮海岸影像進行平均，製作平均影像儲存之，以供後續海岸影像偵測應用。其中，影像觀測系統程式執行流程如圖 3-17 所示。

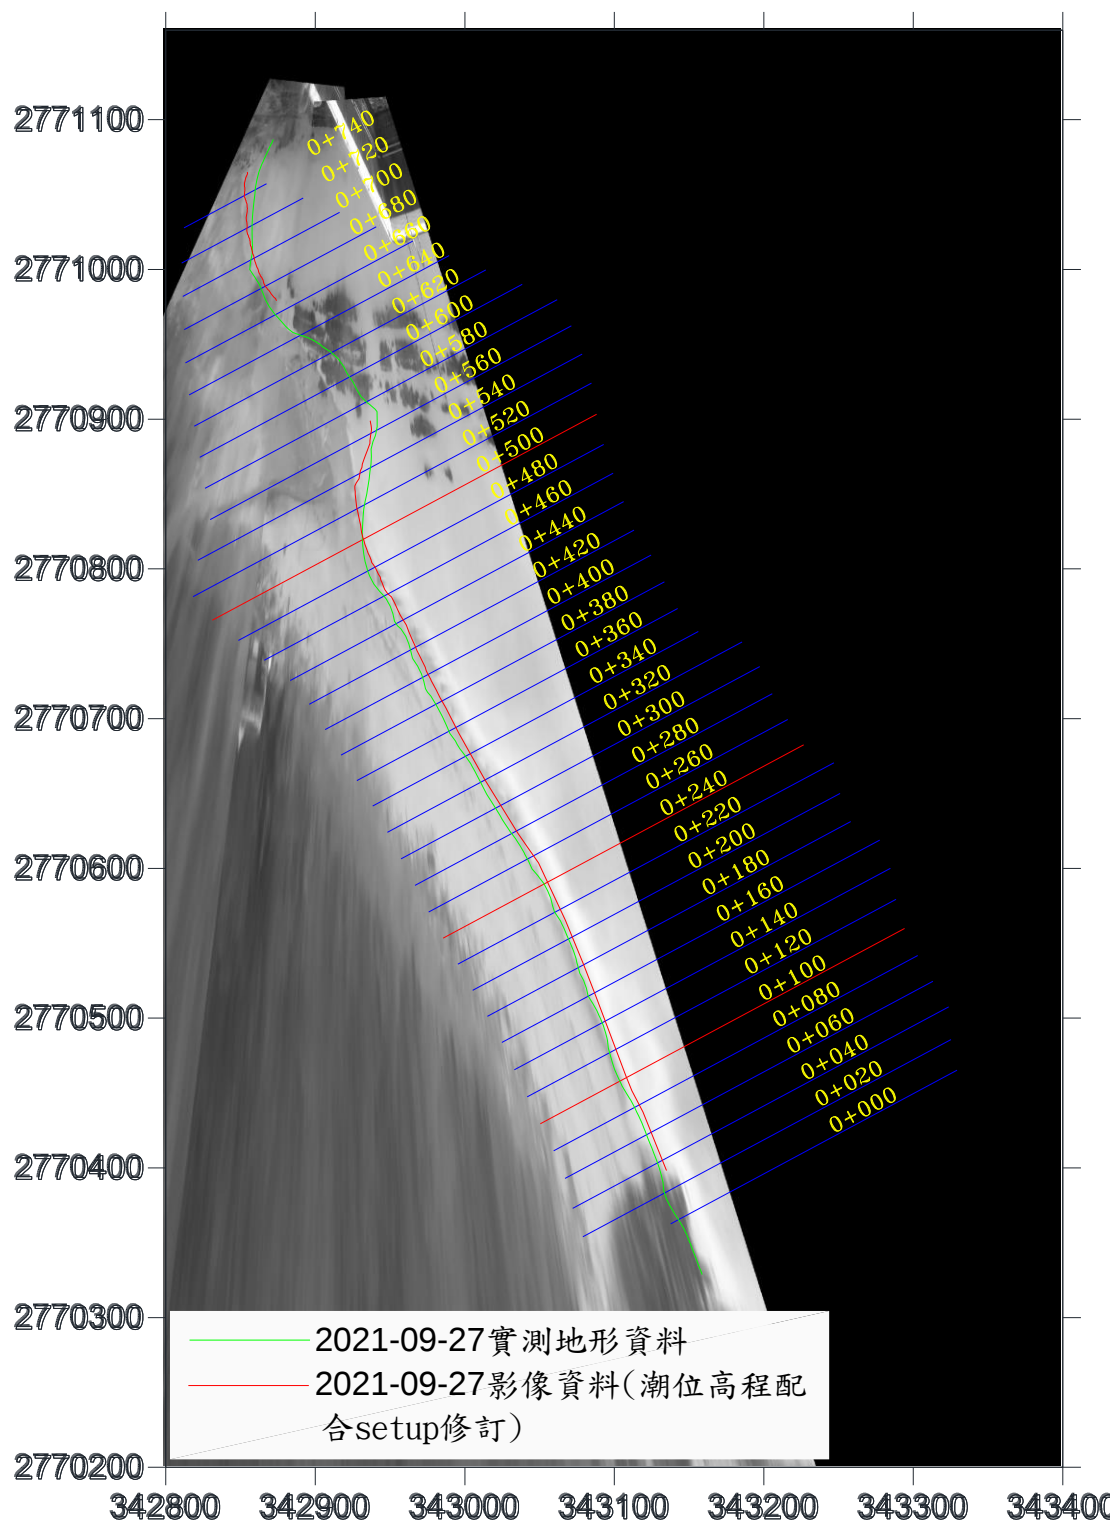
圖 3-22 水位線分析結果圖(2021/09/27)

為瞭解前述海岸線偵測分析方法之合理性，擇取 2021 年 9 月 27 日鹽寮影像觀測系統之逐時平均影像(06:00~18:00)，再依前述潮位修正及潮位配合波浪水位堆升(setup)修正方式，配合龍洞潮位與遊艇港外海波浪資料，進行如圖 3-22 之水位線分析海岸線。

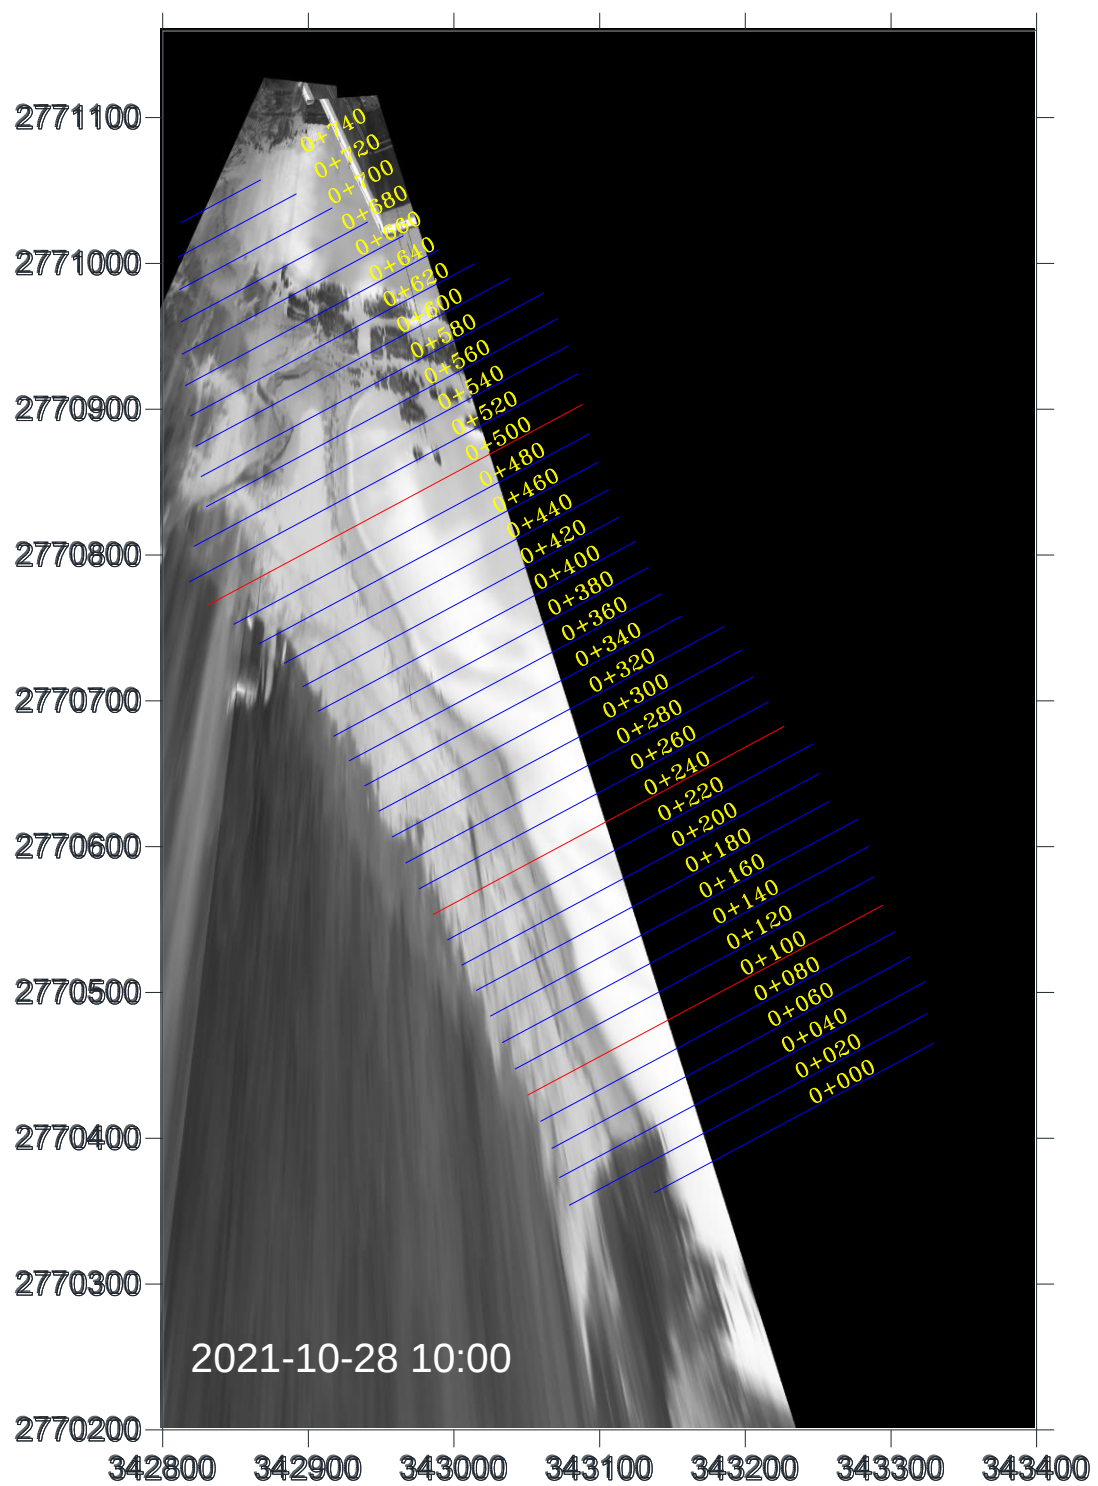
圖 4-14 鹽寮海岸地形影像全景圖(2021/10/28 10 : 00)

本計畫執行期間岸線變遷分析作業，係引用龍洞波浪浮標測站之波浪與福隆漁港潮位資料作為輔助分析資料，本(十)月海岸線影像拼接成果如圖 4-14 所示；並依每相鄰一個月及近一年影像分析成果繪海岸線，如圖 4-15 所示。

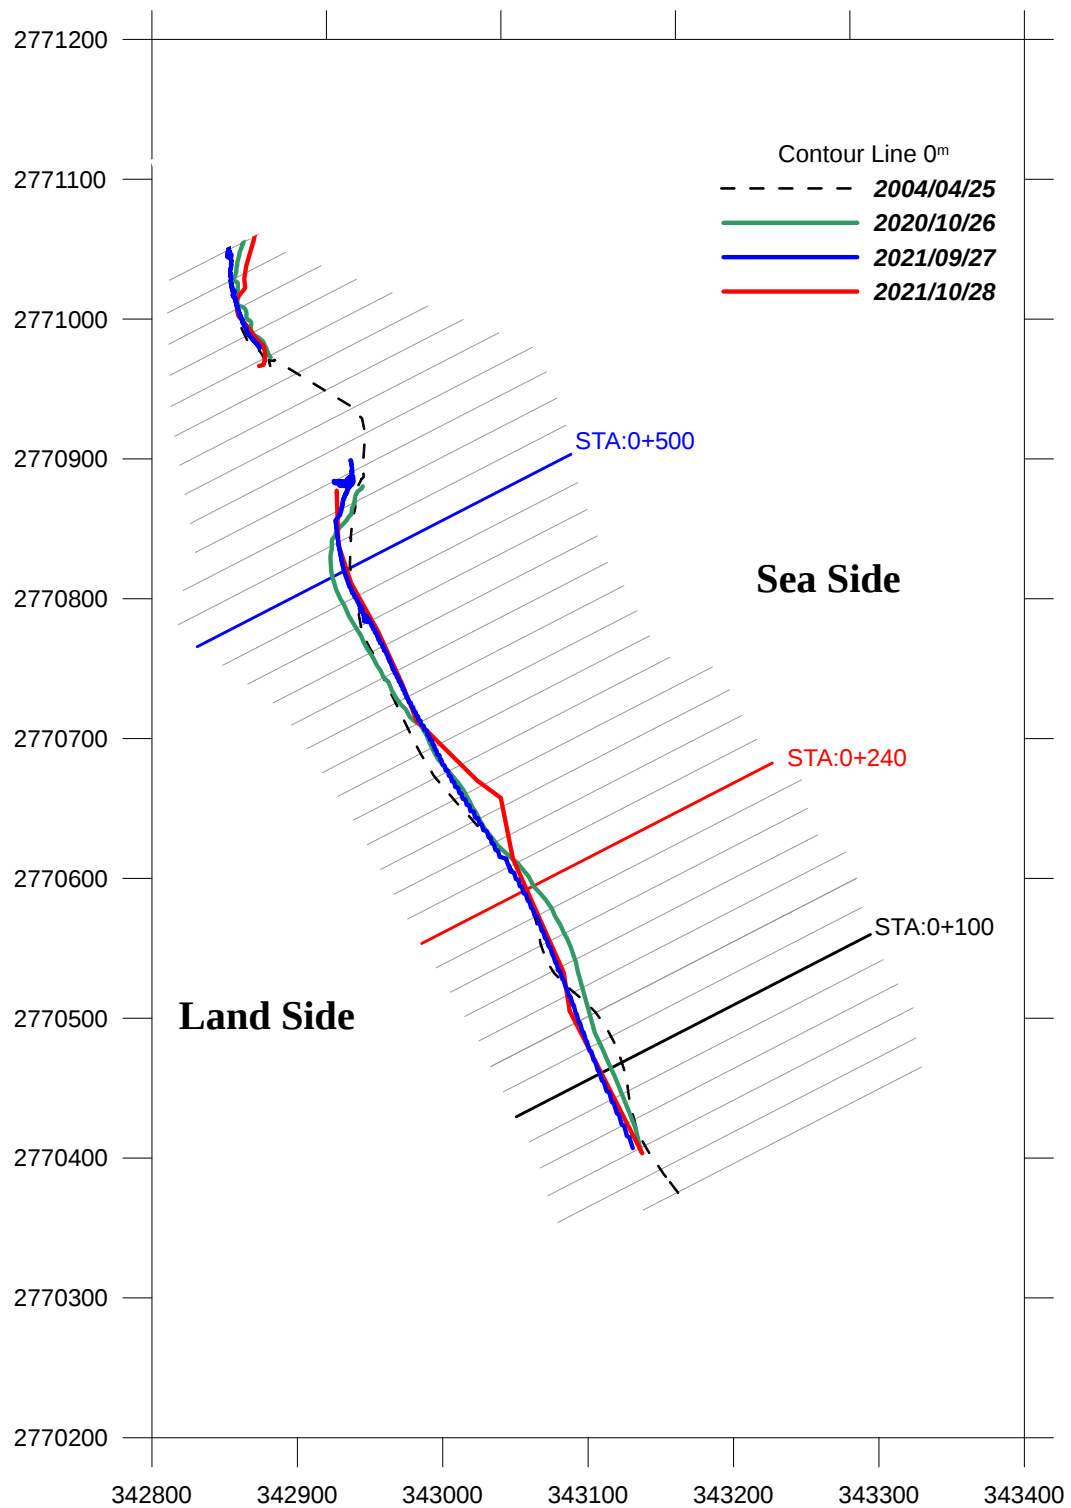
圖 4-15 鹽寮海岸線變遷分析比較圖

另外，根據 2004 年 5 月監測開始至 2021 年 10 月底為止的地形觀測結果顯示，監測區灘岸地形變動相對劇烈區主要集中在監測區南側大岩礁前沙灘與監測區防風籬區域前沙灘之 STA：0+100、STA：0+240 及小舞台前沙灘 STA：0+500 區段附近。影像岸線變動分析遂針對此三個斷面進行分析，結果分別如圖 4-16 海岸線斷面沙灘寬度變化圖及表 4-2 海岸線斷面沙灘寬度變化分析表所示。由鹽寮沙灘逐月岸線變遷分析與海岸線斷面沙灘寬度變化分析結果顯示，本(十)月海岸線(2021/10/28)與前月(2021/09/27)比較結果顯示，STA：0+100 處 0<sup>m</sup>灘線、STA：0+500 處 0<sup>m</sup>灘線分別往海側延伸 9.74 公尺、往海側延伸 4.28 公尺，STA：0+240 處 0<sup>m</sup>灘線往陸側退縮 3.12 公尺，影像成果顯示監測區南側大岩礁前沙灘 0<sup>m</sup>灘線往海側延伸。
