# 鹽寮海岸短期性養灘之監督工作

## 第 211 次監測報告

委託單位：台灣電力公司

執行單位：國立台灣海洋大學  
近海防災科技研究中心

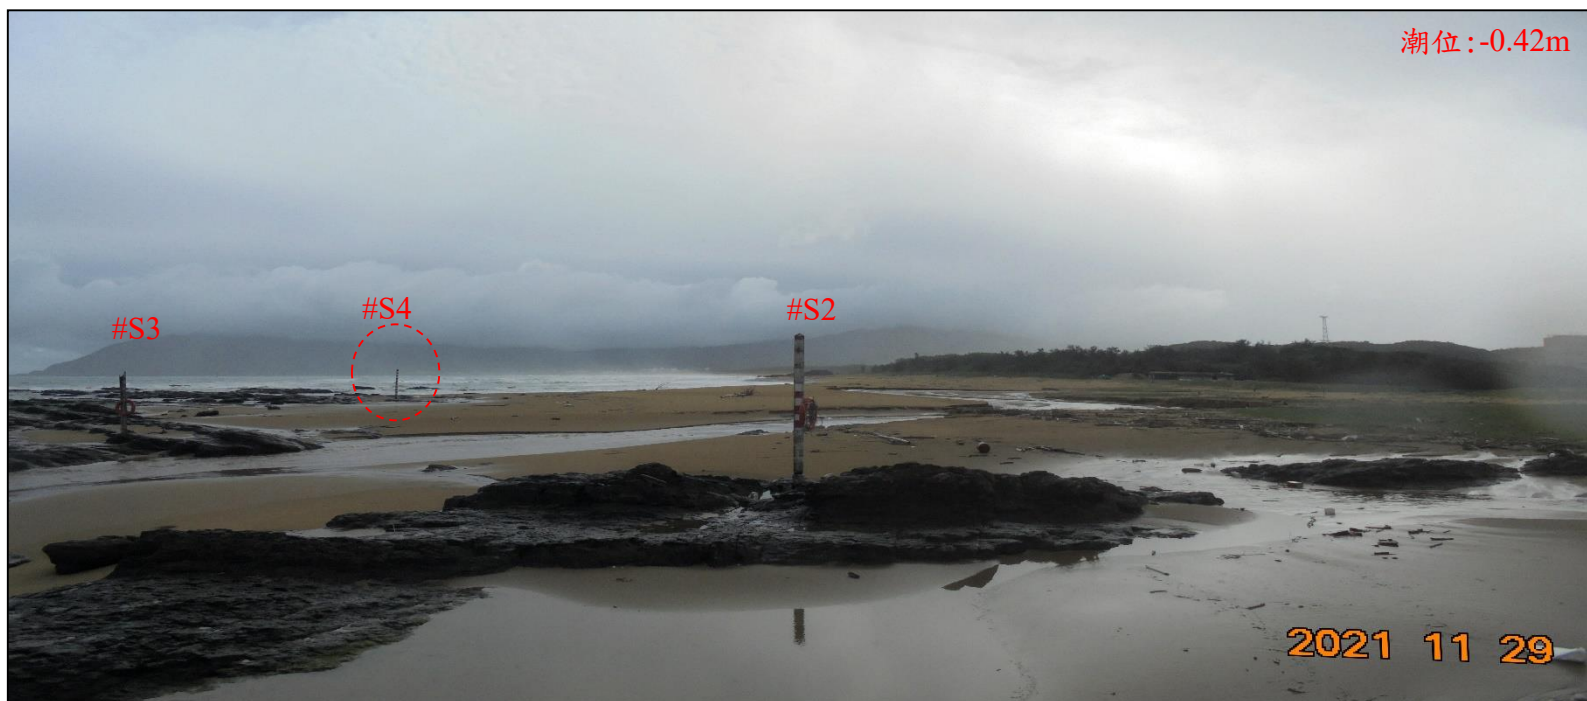
圖 3-7 監測區北側礁石區內觀測樁位置圖 (2021/11/29)

觀測樁觀測法執行前，首要選定輔助監測標的樁。基於監測之方便性、不增設太多輔助監測設施及考慮監測區沙灘遊憩安全的維護原則，選定監測區內原有的地物地貌如監測區北側礁石區內救生樁、小舞台前沙灘排球場木樁、監測區南側大岩石附近救生樁，及為執行本監測工作由台電公司協助設置的觀測樁等輔助觀測標的。輔助觀測樁觀測法執行前置作業規劃，在選定及建置量測標的樁後，應進一步測量輔助觀測樁頂高程。以樁頂高程作為參考點，再輔以簡單的丈量工具量測樁頂與沙灘面距離，以期掌握輔助樁附近地形之變動情形，作為決定後續地形監測作業方法之依據。監測區鹽寮沙灘現況及輔助觀測樁分佈如圖 3-6~圖 3-12 所示。
