# 鹽寮海岸短期性養灘之監督工作

## 第 145 次監測報告

委託單位：台灣電力公司

執行單位：國立台灣海洋大學  
近海防災科技研究中心

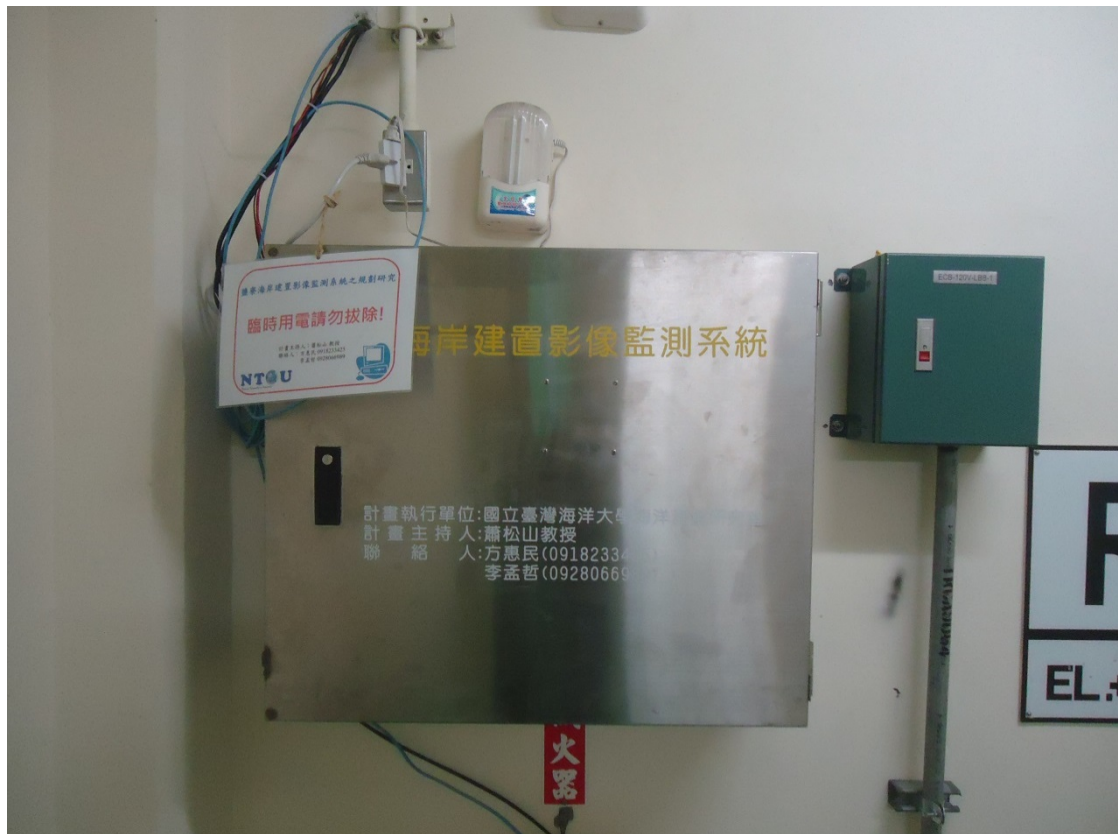
圖 3-15 觀測站主機機箱

本影像監測範圍以龍門電廠進水口南防波堤以迄鹽寮沙灘大岩礁(黑石仔)間約 1.0 公里之海岸線為範圍，如圖 3-14 所示(基於系統穩定性及維護之方便性，影像監測系統建置於進水口電解加氯機房如圖 3-15)。為獲取較清晰與銳化之海岸影像資訊，鹽寮影像觀測系統採較高解析之數位攝影機進行海岸影像攝影，由於計畫範圍沿岸長度約 1 公里，為取得較高解析之影像資料，採 2 部攝影機分 2 個影像視角進行海岸攝影，其拍攝範圍示意如圖 3-16 所示。系統於 AM6:00~PM6:00 期間，每小時整點啟動攝影機，以 4Hz 之影像攫取速度，連續 10 分鐘拍攝鹽寮海岸影像並存檔。另外，為濾除碎波帶至海岸沖刷區之碎波泡沫影響，將連續 10 分鐘拍攝鹽寮海岸影像進行平均，製作平均影像儲存之，以供後續海岸影像偵測應用。其中，影像觀測系統程式執行流程如圖 3-17 所示。
