# 鹽寮海岸短期性養灘之監督工作

第 218 次監測報告

111 年 6 月

委託單位：台灣電力股份有限公司

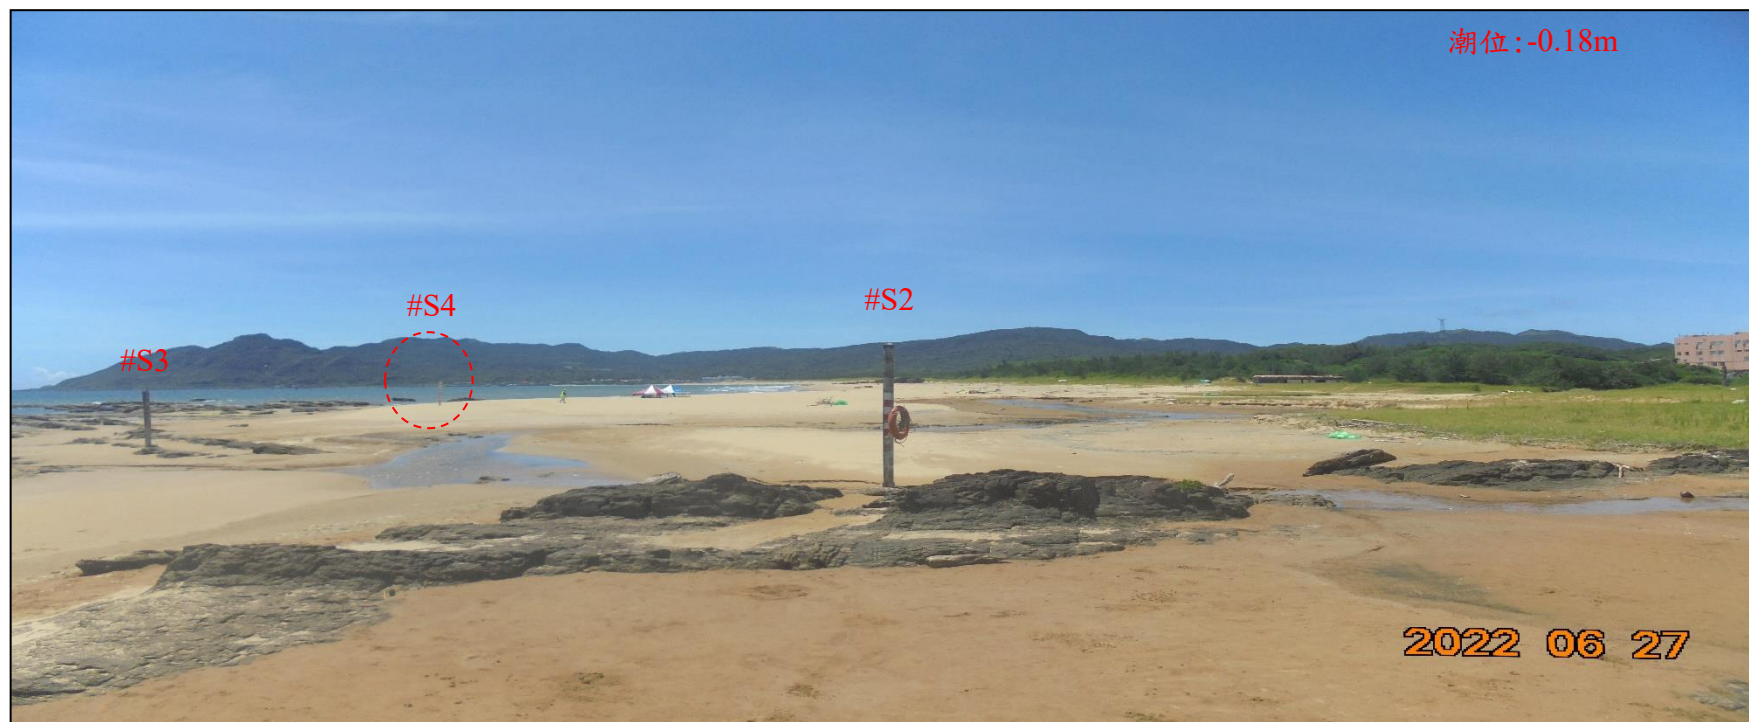
圖 3-7 監測區北側礁石區內觀測樁位置圖（2022/06/27）

觀測樁觀測法執行前，首要選定輔助監測標的樁。基於監測之方便性、不增設太多輔助監測設施及考慮監測區沙灘遊憩安全的維護原則，選定監測區內原有的地物地貌如監測區北側礁石區內救生樁、小舞台前沙灘排球場木樁、監測區南側大岩石附近救生樁，及為執行本監測工作由台電公司協助設置的觀測樁等輔助觀測標的。輔助觀測樁觀測法執行前置作業規劃，在選定及建置量測標的樁位後，進一步測量輔助觀測樁頂高程。樁頂高程可作為參考點，再輔以簡單的丈量工具量測樁頂與沙灘面距離，以期掌握輔助樁附近地形之變動情形，作為決定後續地形監測作業方法之依據。監測區鹽寮沙灘現況及輔助觀測樁分佈如圖 3-6~圖 3-12 所示。
