# 鹽寮海岸短期性養灘之監督工作

## 第 178 次監測報告

委託單位：台灣電力公司

執行單位：國立台灣海洋大學  
近海防災科技研究中心

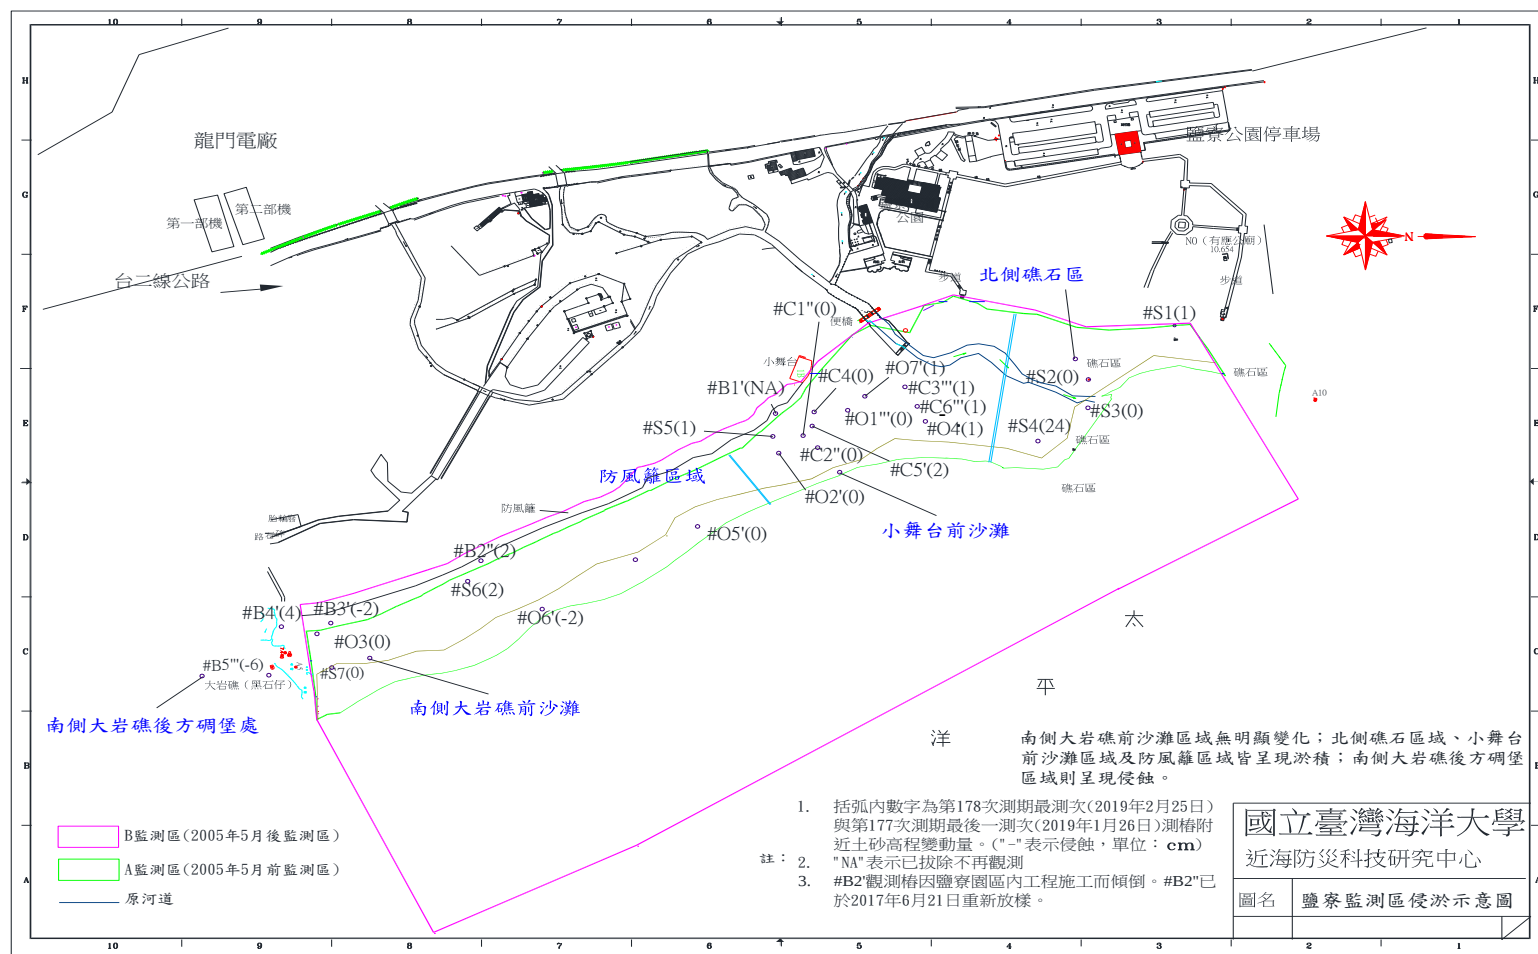
圖 1-1 鹽寮海岸短期性養灘監測各區域土砂高程變化圖

本『鹽寮海岸短期性養灘之監督工作』計畫監測區沙灘位於鹽寮海濱公園，監測時程自 2004 年 5 月開始，監測範圍北起台電公司龍門電廠（核能四廠）進水口南防波堤南側，向南延伸至監測區沙灘南側的大岩礁（黑石仔）止，東起 0<sup>m</sup> 灘線，西迄監測區沙灘防風籬，監測範圍約達 10 公頃，監測區域如圖 1-1 中「A 監測區」所示。

效掌握監測區鹽寮沙灘的砂源運動機制與推估可能的穩定剖面，自 2005 年 3 月後將 A 監測區之東西邊界擴大，東邊界由 0<sup>m</sup> 等高線向海側延伸至 -3m 等深線附近，西邊界則由防風籬向後延伸至沙灘與砂丘交界處，監測範圍由 10 公頃擴大約達 20 公頃，詳如圖 1-1「B 監測區」所示，最近之鋪砂養灘監測土砂高程變化如圖 1-1 所示。

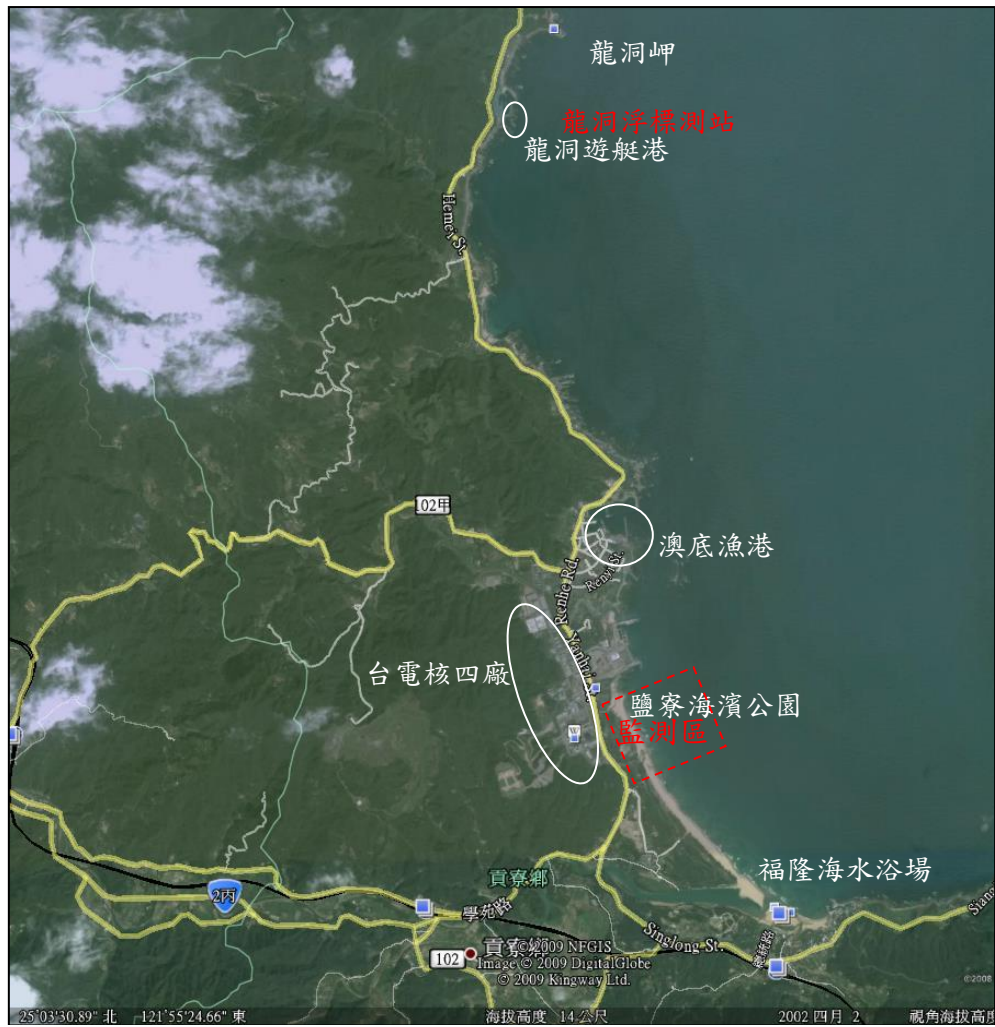
圖 2-1 中央氣象局龍洞浮標測站位置圖

岸線變遷為一複雜之過程，主要受波浪、潮流、風及海岸地形等因素所形成的近岸動力學系統主導。為了能有效掌握海岸地區近岸流場的季節性變化，必須進行長期性海氣象觀測。本計畫監測區鹽寮沙灘位處東北角海岸地區，由於原設置於監測範圍內之福隆資料浮標站已經於 2008 年 8 月份撤除，後續監測區附近海氣象資料蒐集分析，則輔以中央氣象局龍洞浮標測站之資料，其位置座標為東經 121 度 55 分 46 秒，北緯 25 度 2 分 53 秒，設置水深 30 公尺，相關位置如圖 2-1 所示。另潮位資料參考中央氣象局年潮汐表。

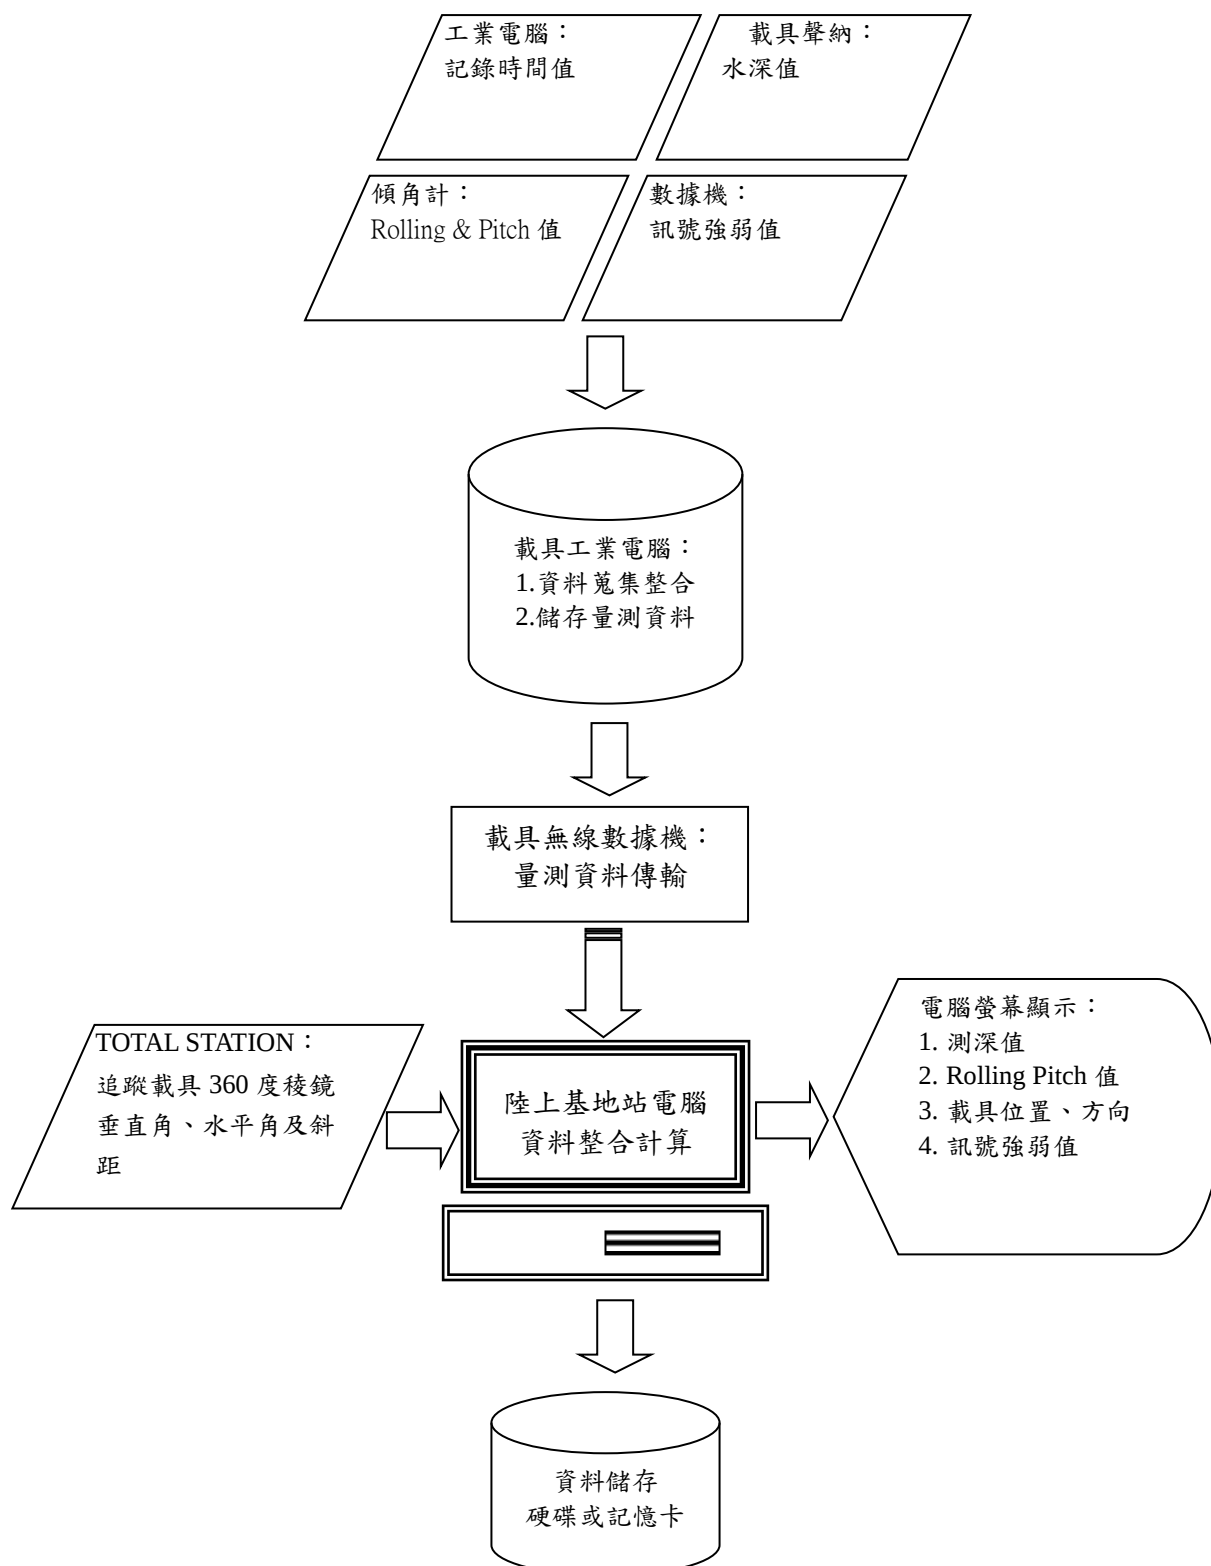
圖 3-4 量測系統資料處理流程圖

海域地形測繪主要應用裝載測深儀的遙控載具進行水深地形測繪。本量測系統是由測量載具單元、全測站經緯儀量測單元及導航整合作業單元三部份的架構所組成。測量載具量測成果資料分為測深資料及平面定位資料，這二種資料透過 Lead Survey 測量軟體，將這二種資料以記錄相對應的時間因子，進行資料合併計算為三次元的測點

資料，其資料處理流程如圖 3-4 所示。水底高程及其點位計算公式分別為：

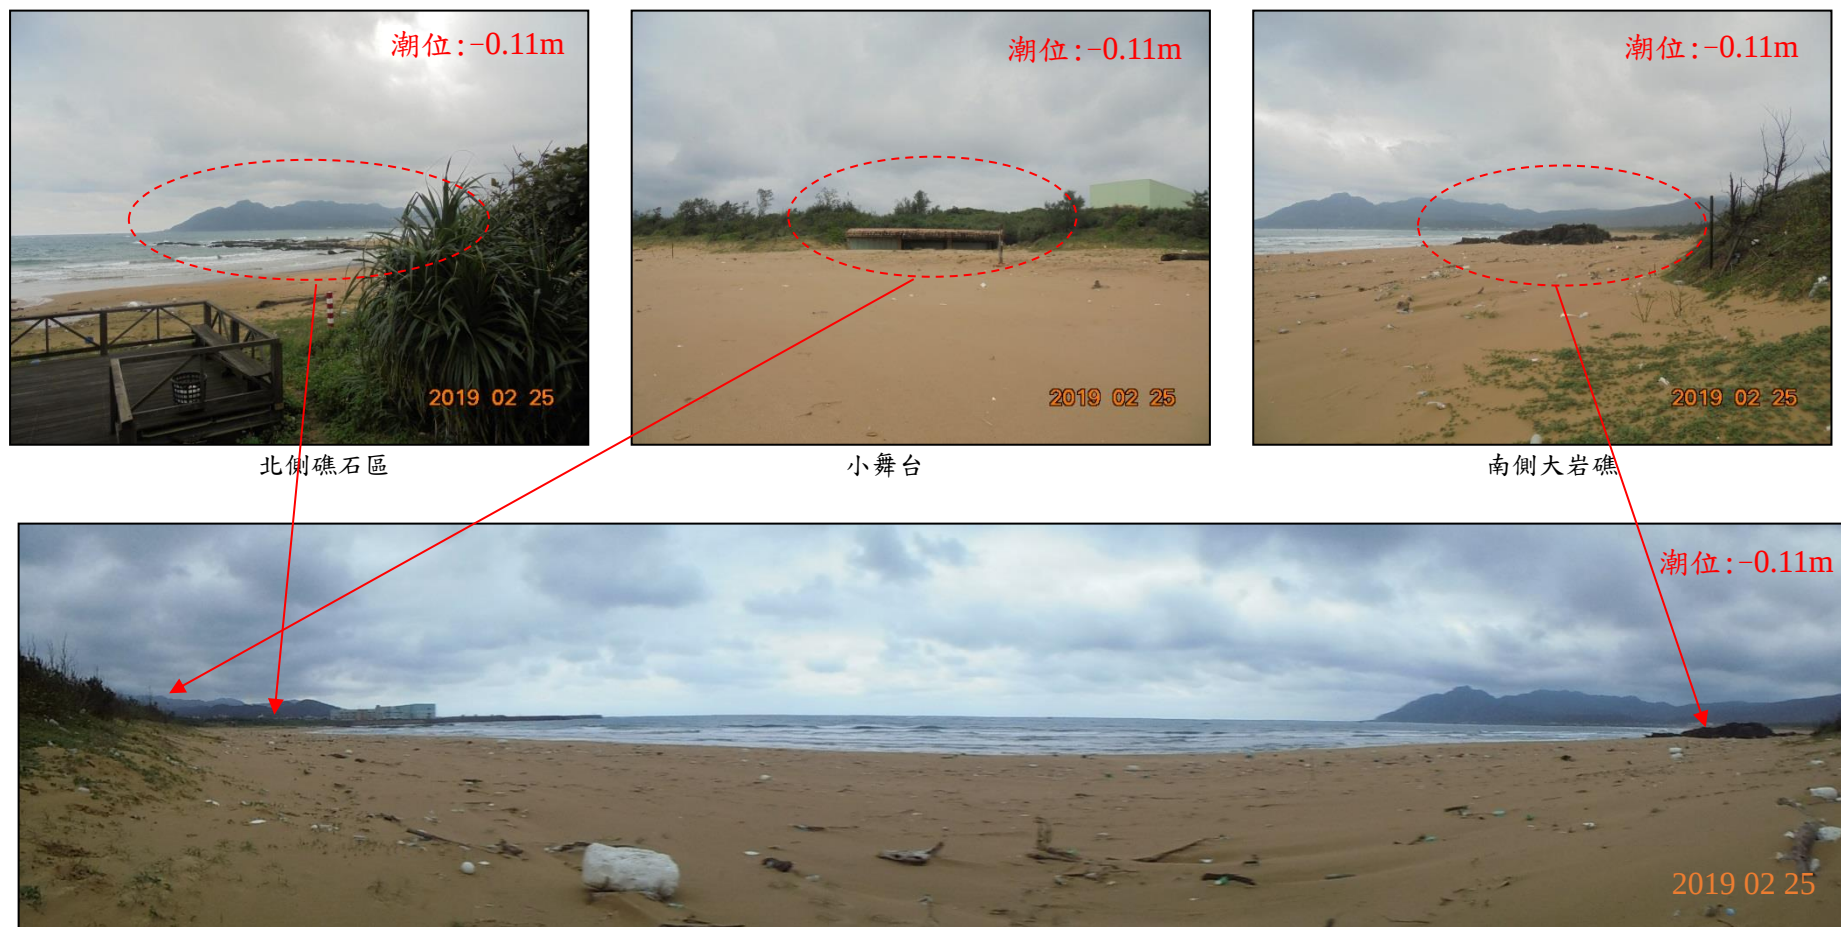
圖 3-6 鹽寮海岸短期性養灘區地形地貌圖(2019/2/25)

觀測樁觀測法執行前，首要選定輔助監測標的樁。基於監測之方便性、不增設太多輔助監測設施及考慮監測區沙灘遊憩安全的維護原則，選定監測區內原有的地物地貌如監測區北側礁石區內救生樁、小舞台前沙灘排球場木樁、監測區南側大岩石附近救生樁，及為執行本監測工作由台電公司協助設置的觀測樁等輔助觀測標的。輔助觀測樁觀測法執行前置作業規劃，在選定及建置量測標的樁後，應進一步測量輔助觀測樁頂高程。以樁頂高程作為參考點，再輔以簡單的丈量工具量測樁頂與沙灘面距離，以期掌握輔助樁附近地形之變動情形，作為決定後續地形監測作業方法之依據。監測區鹽寮沙灘現況及輔助觀測樁分佈如圖 3-6~圖 3-12 所示。

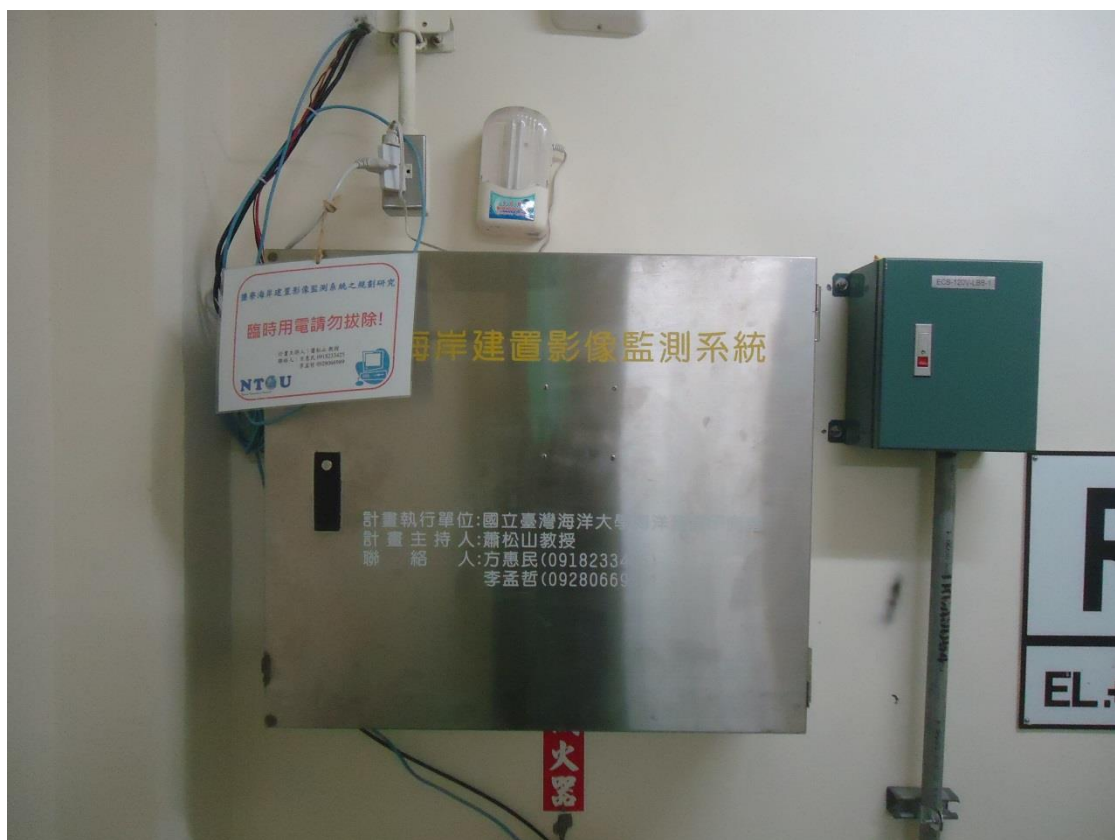
圖 3-15 觀測站主機機箱

本影像監測範圍由龍門電廠進水口南防波堤以迄鹽寮沙灘大岩礁(黑石仔)間約 1.0 公里之海岸線為範圍，如圖 3-14 所示。基於系統穩定性及維護之方便性，影像監測系統建置於進水口電解加氯機房頂樓室內，如圖 3-15。為獲取較清晰與銳化之海岸影像資訊，鹽寮影像觀測系統採較高解析之數位攝影機進行海岸影像攝影。由於計畫範圍沿岸長度約 1 公里，為取得較高解析之影像資料，採 2 部攝影機分 2 個影像視角進行海岸攝影，其拍攝範圍示意如圖 3-16 所示。影像系統於每日 AM6:00~PM6:00 期間，每小時整點啟動攝影機，以 4Hz 之影像攫取速度，連續 10 分鐘拍攝鹽寮海岸影像並存檔。另外，為濾除碎波帶至海岸沖刷區之碎波泡沫影響，將連續 10 分鐘拍攝鹽寮海岸影像進行平均，製作平均影像儲存之，以供後續海岸影像偵測應用。其中，影像觀測系統程式執行流程如圖 3-17 所示。

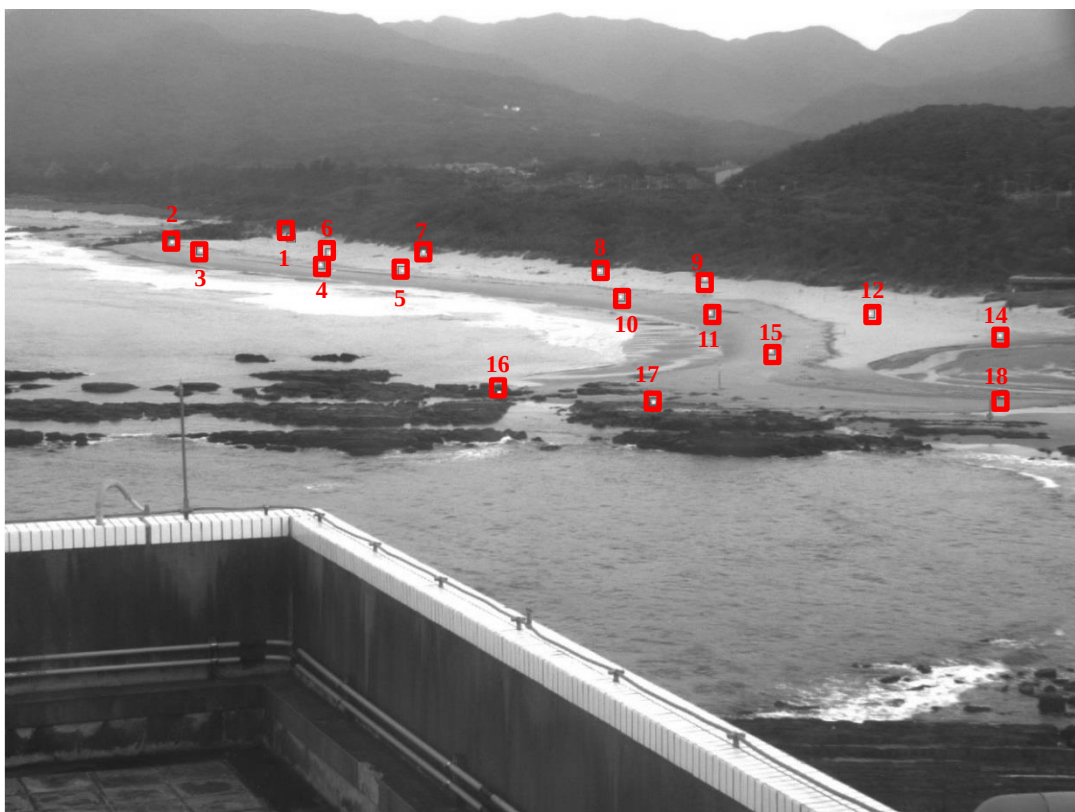
圖 3-20 視角 2(Cam2)地面控制點位置分佈圖例

影像監測執行前須先進行攝影機內部參數校正及鏡頭扭曲率校正後，再進行影像監測系統與現地測量比對之外部參數檢定，故須於現地鏡頭俯視之涵蓋範圍內佈設地面控制點(GCP)，引測各點之座標與高程以供攝影機計算外部參數校正之用。攝影鏡頭之徑向扭曲迴歸結果及攝影機內部參數檢定結果如圖 3-18、圖 3-19 及表 3-2 所示。為供影像觀測站之外部參數求解，於攝影範圍內共計進行至少 8 點以上之地面控制點檢測作業，其檢測點位位置與結果如圖 3-20 及圖 3-21 與表 3-3 及表 3-4 所示。

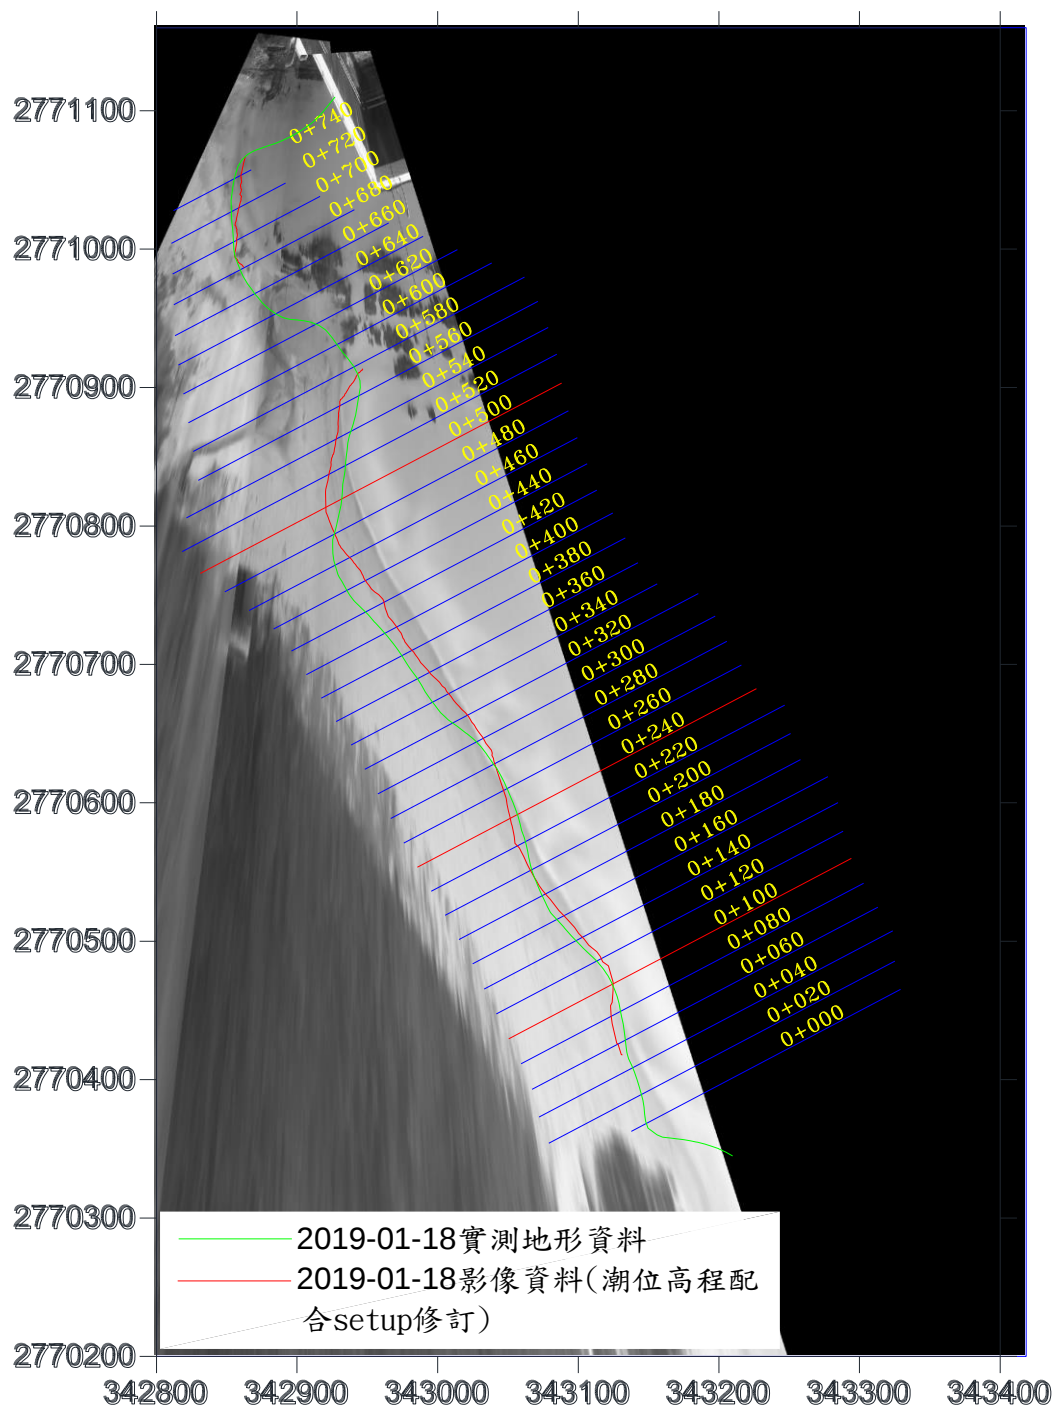
圖 3-22 水位線分析結果圖(2019/1/18)

為瞭解前述海岸線偵測分析方法之合理性，擇取 2019 年 1 月 18 日鹽寮影像觀測系統之逐時平均影像(06:00~18:00)，再依前述潮位修正及潮位配合波浪水位堆升(setup)修正方式，配合龍洞潮位與遊艇港外海波浪資料，進行如圖 3-22 之水位線分析海岸線。

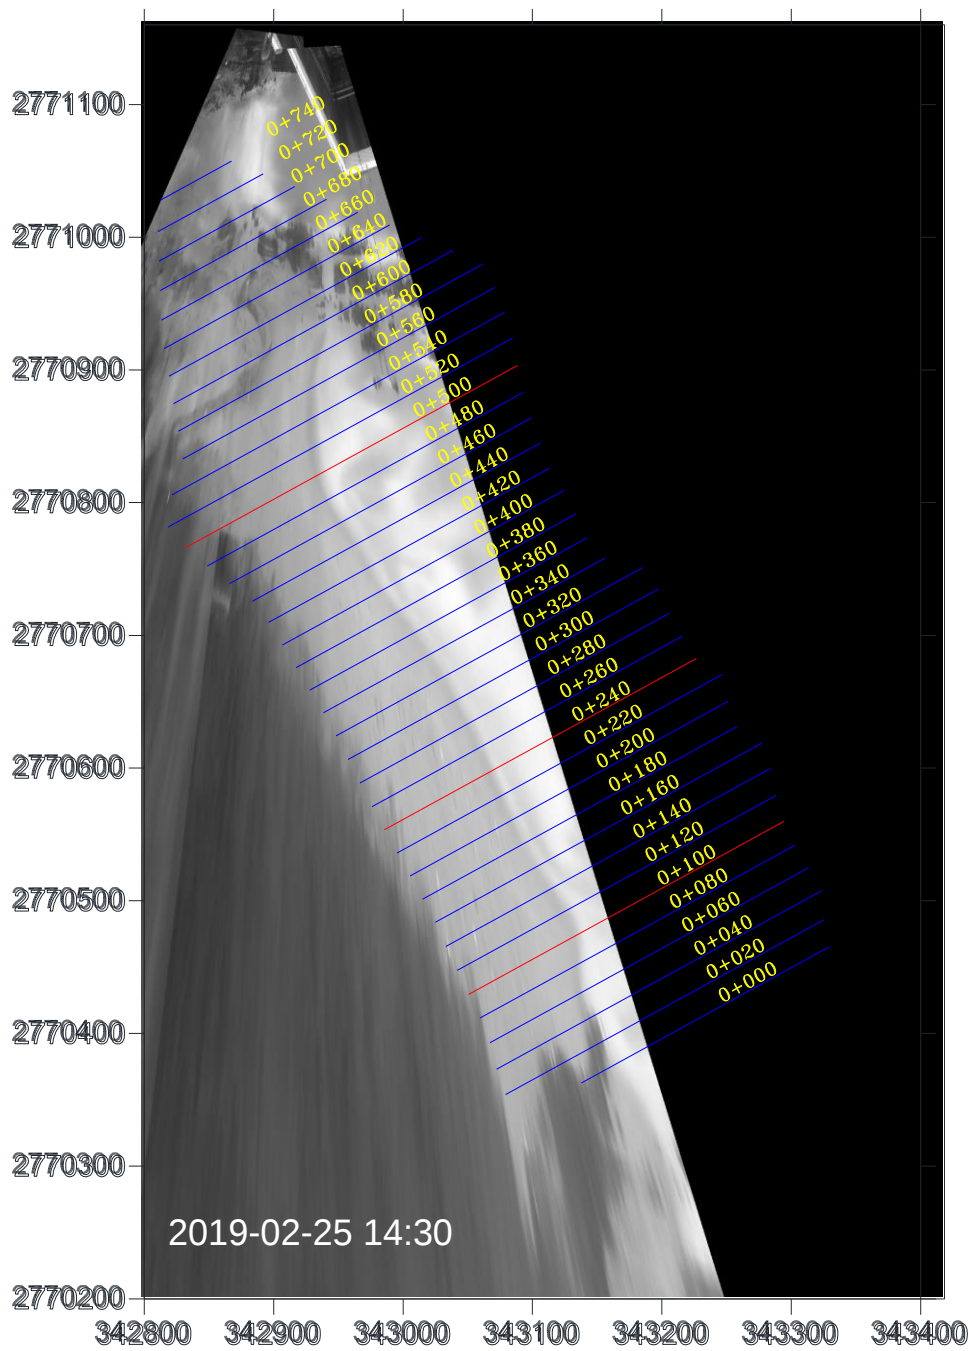
圖 4-14 鹽寮海岸地形影像全景圖(2019/02/25 14 : 30)

本計畫執行期間岸線變遷分析作業，係引用龍洞波浪浮標測站之波浪與福隆漁港潮位資料作為輔助分析資料，本(二)月海岸線影像拼接成果如圖 4-14 所示；並依每相鄰一個月及近一年影像分析成果繪海岸線，如圖 4-15 所示。

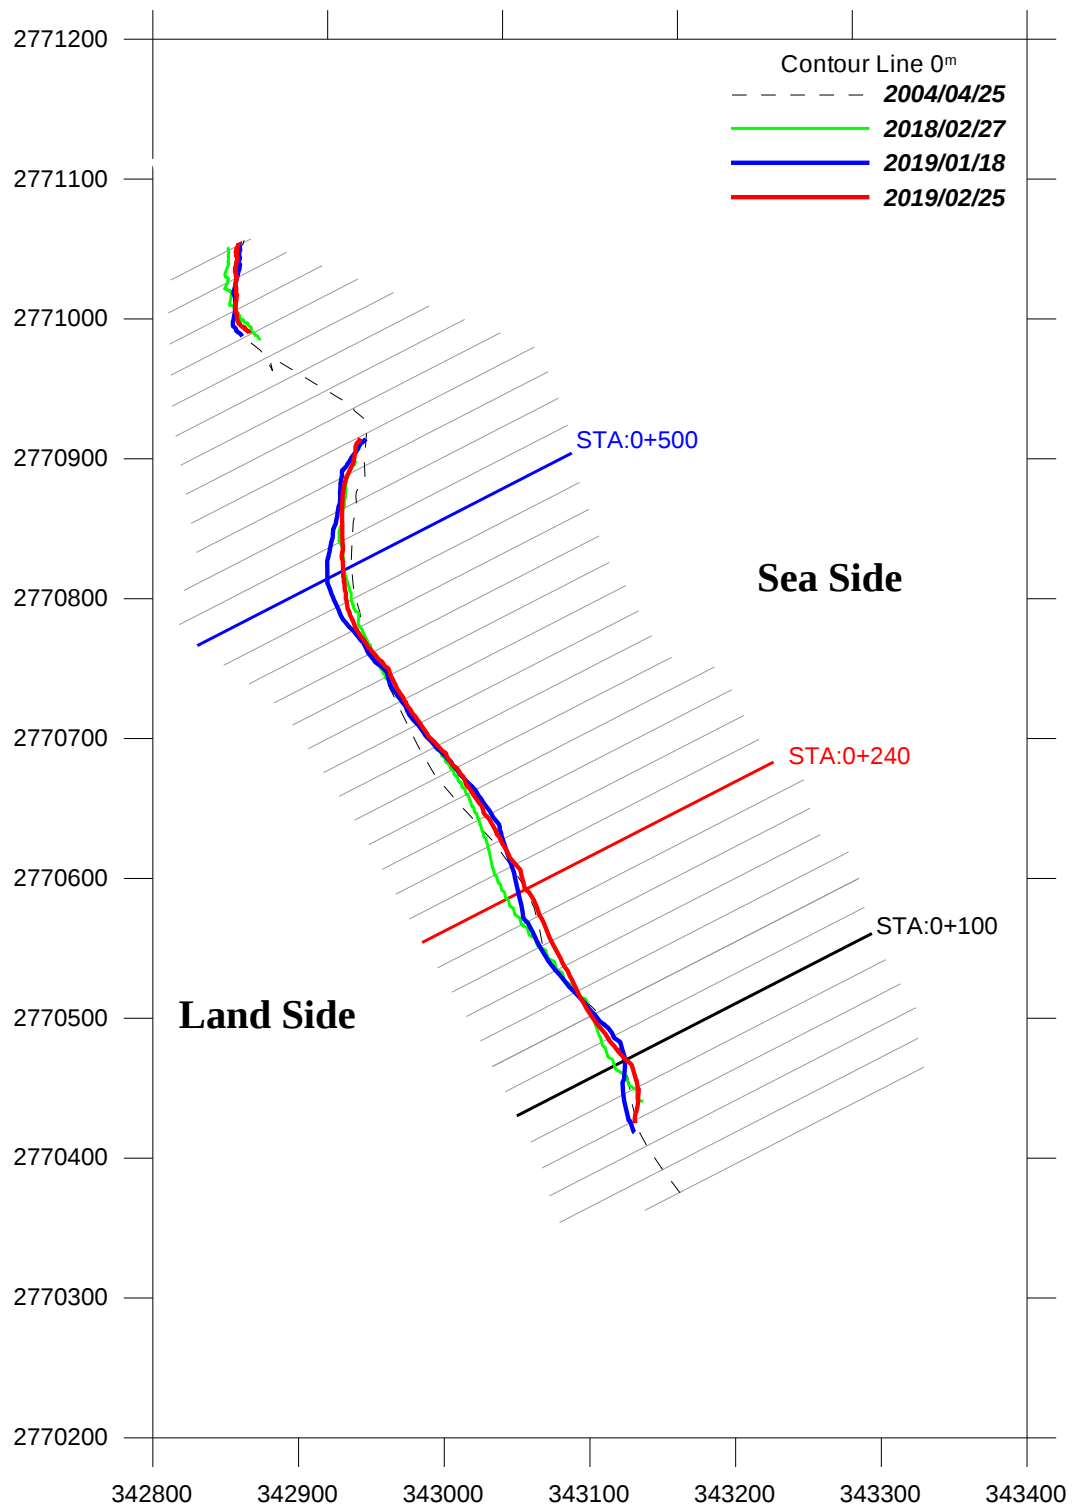
圖 4-15 鹽寮海岸線變遷分析比較圖

另外，根據 2004 年 5 月監測開始至 2019 年 2 月底為止的地形觀測結果顯示，監測區灘岸地形變動相對劇烈區主要集中在監測區南側大岩礁前沙灘與監測區防風籬區域前沙灘之 STA：0+100、STA：0+240 及小舞台前沙灘 STA：0+500 區段附近。影像岸線變動分析遂針對此三個斷面進行分析，結果分別如圖 4-16 海岸線斷面沙灘寬度變化圖及表 4-4 海岸線斷面沙灘寬度變化分析表所示。由鹽寮沙灘逐月岸線變遷分析與海岸線斷面沙灘寬度變化分析結果顯示，本(二)月海岸線(2019/2/25)與前月(2019/1/18)比較結果顯示，STA：0+100 處 0m 灘線往陸側退縮 16.22 公尺；STA：0+240 及 STA：0+500 處 0m 灘線往海測延伸 5.84 公尺及 29.42 公尺，影像成果顯示監測區南側大岩礁前沙灘 0m 灘線往陸側退縮；防風籬區域前沙灘及小舞台前沙灘 0m 灘線往海測延伸。
