# 鹽寮海岸短期性養灘之監督工作

## 第 163 次監測報告

委託單位：台 灣 電 力 公 司

執行單位：國立台灣海洋大學  
近海防災科技研究中心

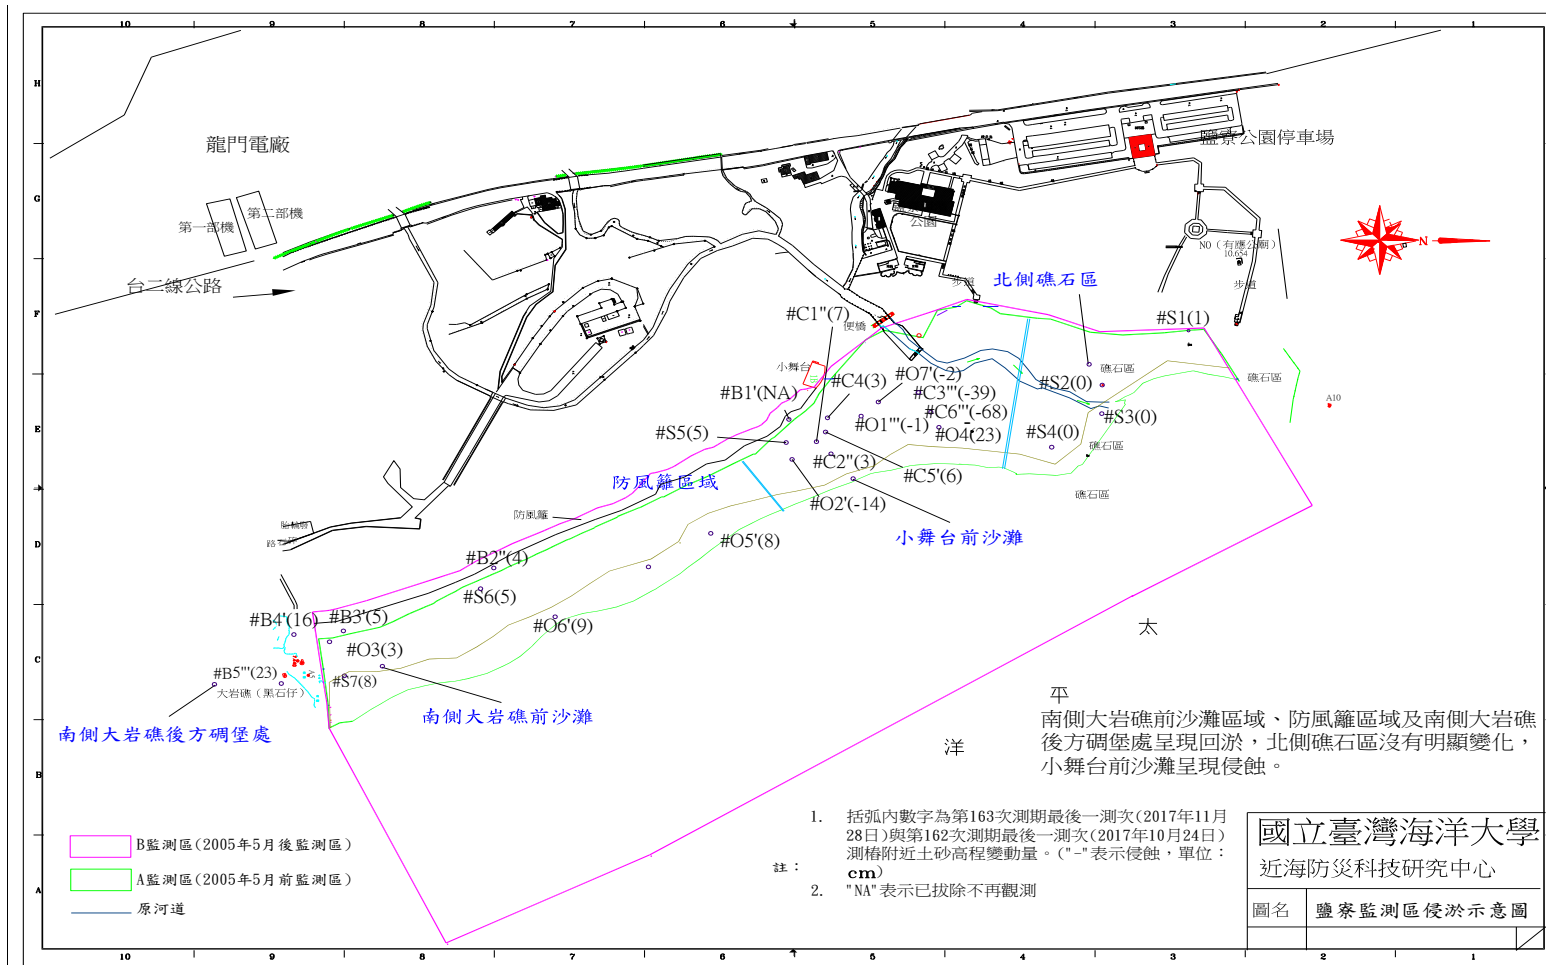
圖 1-1 鹽寮海岸短期性養灘監測各區域土砂高程變化圖

本『鹽寮海岸短期性養灘之監督工作』計畫監測區沙灘位於鹽寮海濱公園，監測時程自 2004 年 5 月開始，監測範圍北起台電公司龍門電廠（核能四廠）進水口南防波堤南側，向南延伸至監測區沙灘南側的大岩礁（黑石仔）止，東起 0<sup>m</sup> 灘線，西迄監測區沙灘防風籬，監測範圍約達 10 公頃，監測區域如圖 1-1 中「A 監測區」所示。

側延伸至-3m 等深線附近，西邊界則由防風籬向後延伸至沙灘與砂丘交界處，監測範圍由 10 公頃擴大約達 20 公頃，詳如圖 1-1「B 監測區」所示，最近之鋪砂養灘監測土砂高程變化如圖 1-1 所示。

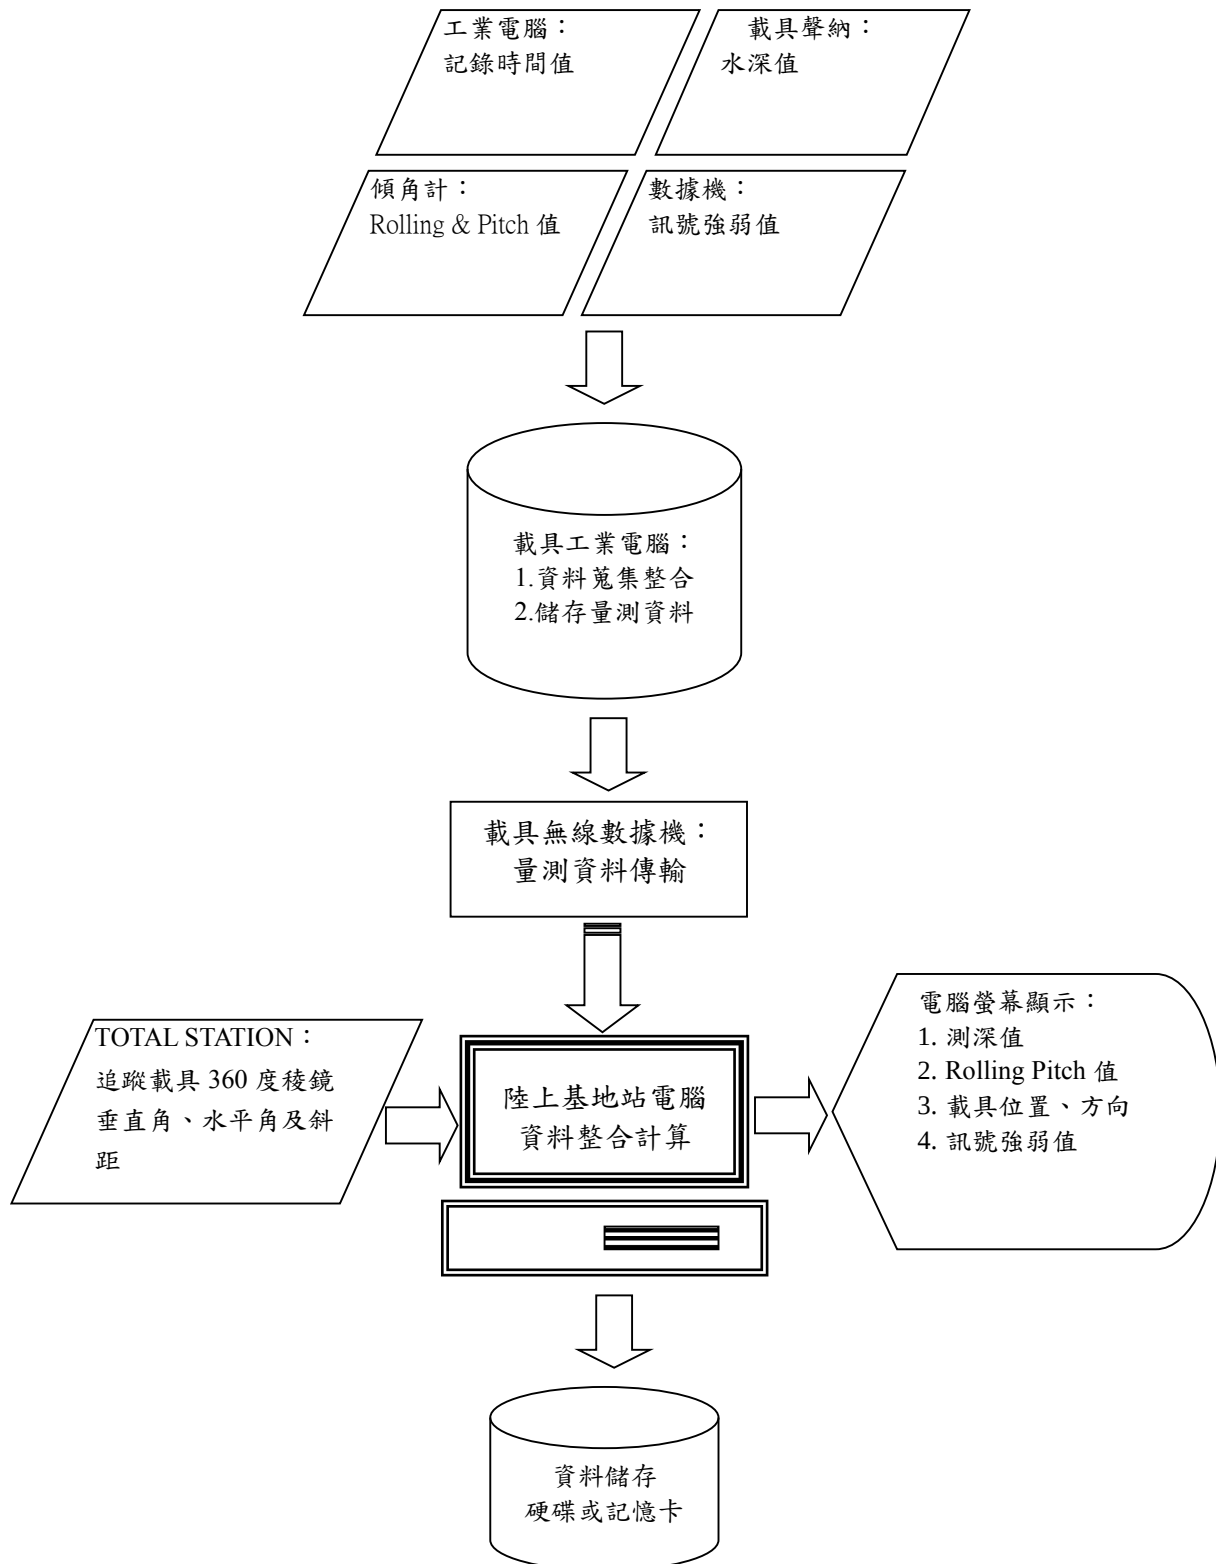
圖 3-4 量測系統資料處理流程圖

海域地形測繪主要應用裝載測深儀的遙控載具進行水深地形測繪。本量測系統是由測量載具單元、全測站經緯儀量測單元及導航整合作業單元三部份的架構所組成。測量載具量測成果資料分為測深資料及平面定位資料，這二種資料透過 Lead Survey 測量軟體，將這二種資料以記錄相對應的時間因子，進行資料合併計算為三次元的測點

資料，其資料處理流程如圖 3-4 所示。水底高程及其點位計算公式分別為：

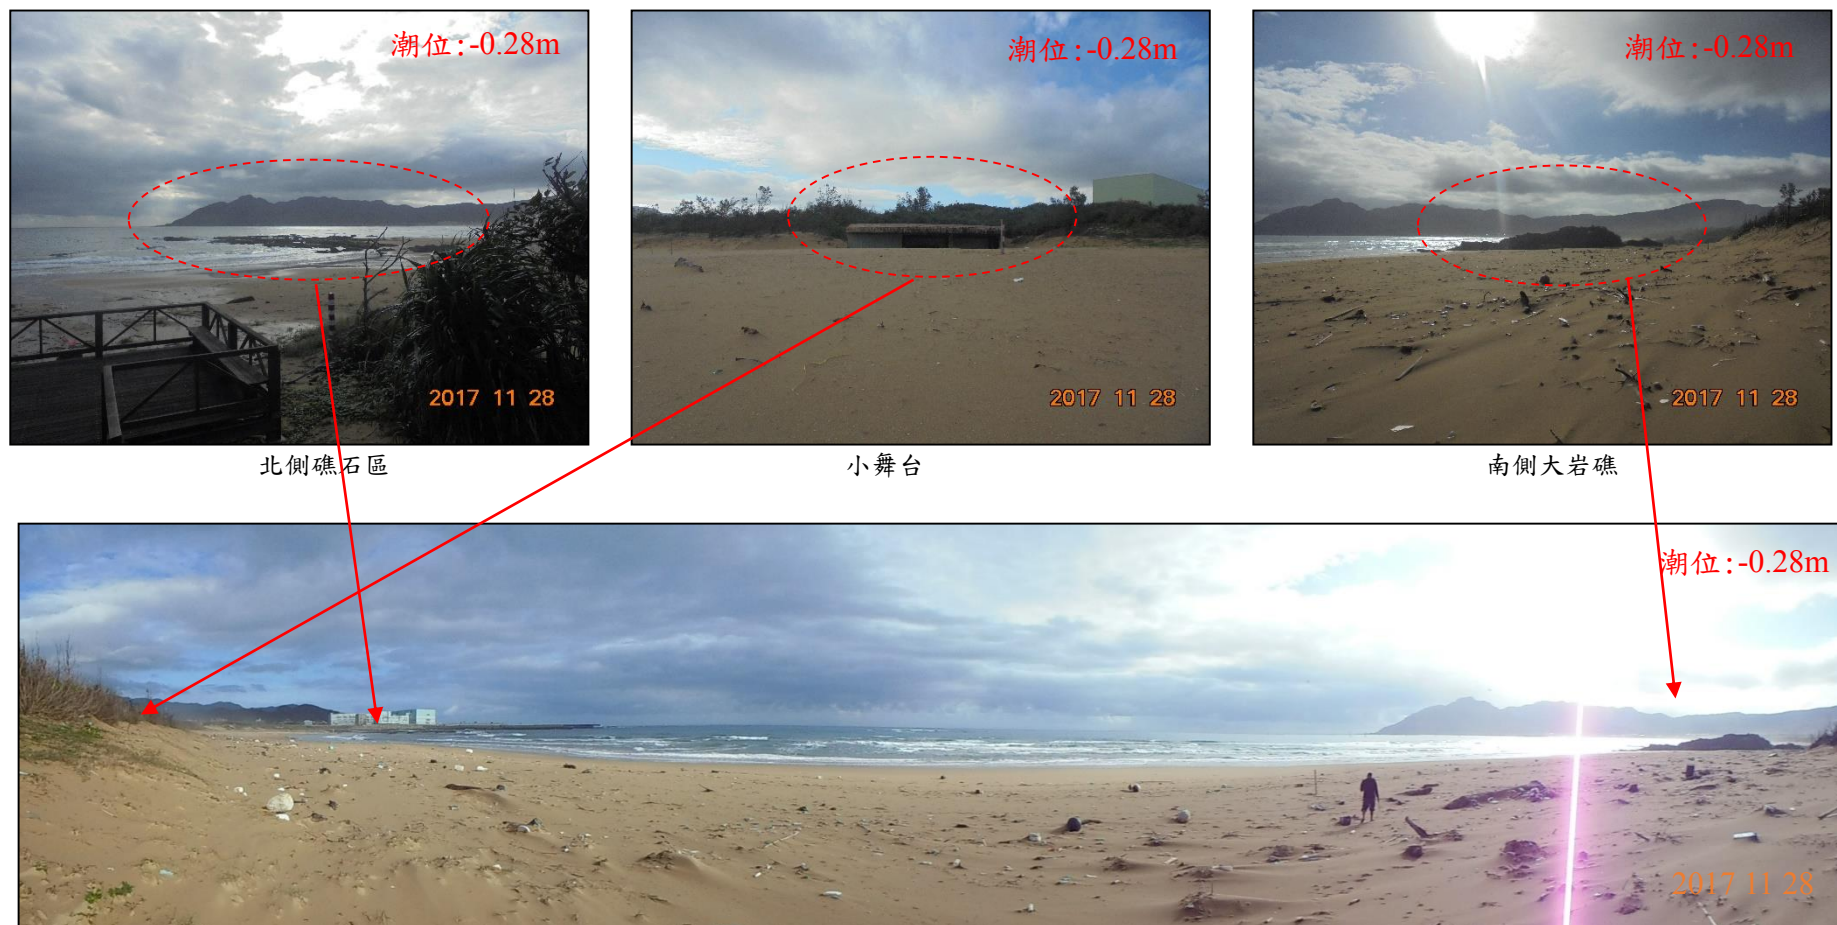
圖 3-6 鹽寮海岸短期性養灘區地形地貌圖(2017/11/28)

觀測樁觀測法執行前，首要選定輔助監測標的樁。基於監測之方便性、不增設太多輔助監測設施及考慮監測區沙灘遊憩安全的維護原則，選定監測區內原有的地物地貌如監測區北側礁石區內救生樁、小舞台前沙灘排球場木樁、監測區南側大岩石附近救生樁，及為執行本監測工作由台電公司協助設置的觀測樁等輔助觀測標的。輔助觀測樁觀測法執行前置作業規劃，在選定及建置量測標的樁後，應進一步測量輔助觀測樁頂高程。以樁頂高程作為參考點，再輔以簡單的丈量工具量測樁頂與沙灘面距離，以期掌握輔助樁附近地形之變動情形，作為決定後續地形監測作業方法之依據。監測區鹽寮沙灘現況及輔助觀測樁分佈如圖 3-6~圖 3-12 所示。

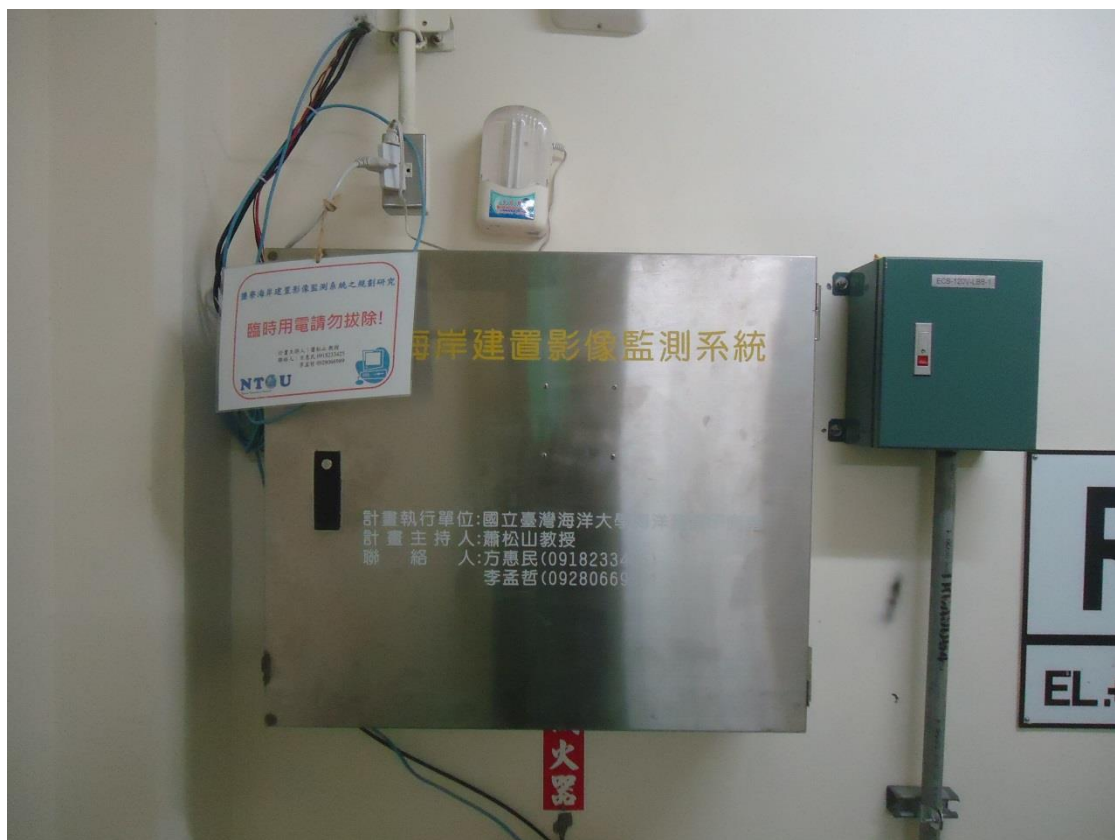
圖 3-15 觀測站主機機箱

本影像監測範圍由龍門電廠進水口南防波堤以迄鹽寮沙灘大岩礁(黑石仔)間約 1.0 公里之海岸線為範圍，如圖 3-14 所示。基於系統穩定性及維護之方便性，影像監測系統建置於進水口電解加氯機房頂樓室內，如圖 3-15。為獲取較清晰與銳化之海岸影像資訊，鹽寮影像觀測系統採較高解析之數位攝影機進行海岸影像攝影。由於計畫範圍沿岸長度約 1 公里，為取得較高解析之影像資料，採 2 部攝影機分 2 個影像視角進行海岸攝影，其拍攝範圍示意如圖 3-16 所示。影像系統於每日 AM6:00~PM6:00 期間，每小時整點啟動攝影機，以 4Hz 之影像攫取速度，連續 10 分鐘拍攝鹽寮海岸影像並存檔。另外，為濾除碎波帶至海岸沖刷區之碎波泡沫影響，將連續 10 分鐘拍攝鹽寮海岸影像進行平均，製作平均影像儲存之，以供後續海岸影像偵測應用。其中，影像觀測系統程式執行流程如圖 3-17 所示。

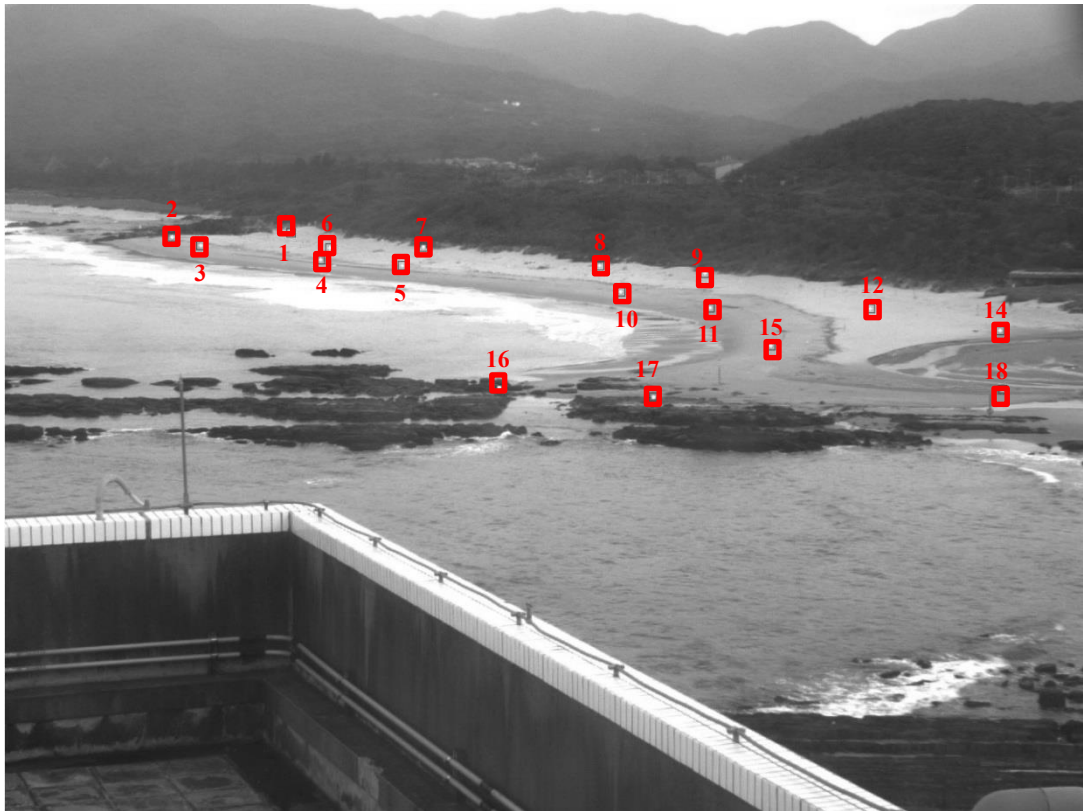
圖 3-20 視角 2(Cam2)地面控制點位置分佈圖例(2016/05/12)

影像監測執行前須先進行攝影機內部參數校正及鏡頭扭曲率校正後，再進行影像監測系統與現地測量比對之外部參數檢定，故須於現地鏡頭俯視之含蓋範圍內佈設地面控制點(GCP)，引測各點之座標與高程以供攝影機計算外部參數校正之用。攝影鏡頭之徑向扭曲迴歸結果及攝影機內部參數檢定結果如圖 3-18、圖 3-19 及表 3-2 所示。為供影像觀測站之外部參數求解，於攝影範圍內共計進行至少 8 點以上之地面控制點檢測作業，其檢測點位位置與結果如圖 3-20 及圖 3-21 與表 3-3 及表 3-4 所示。

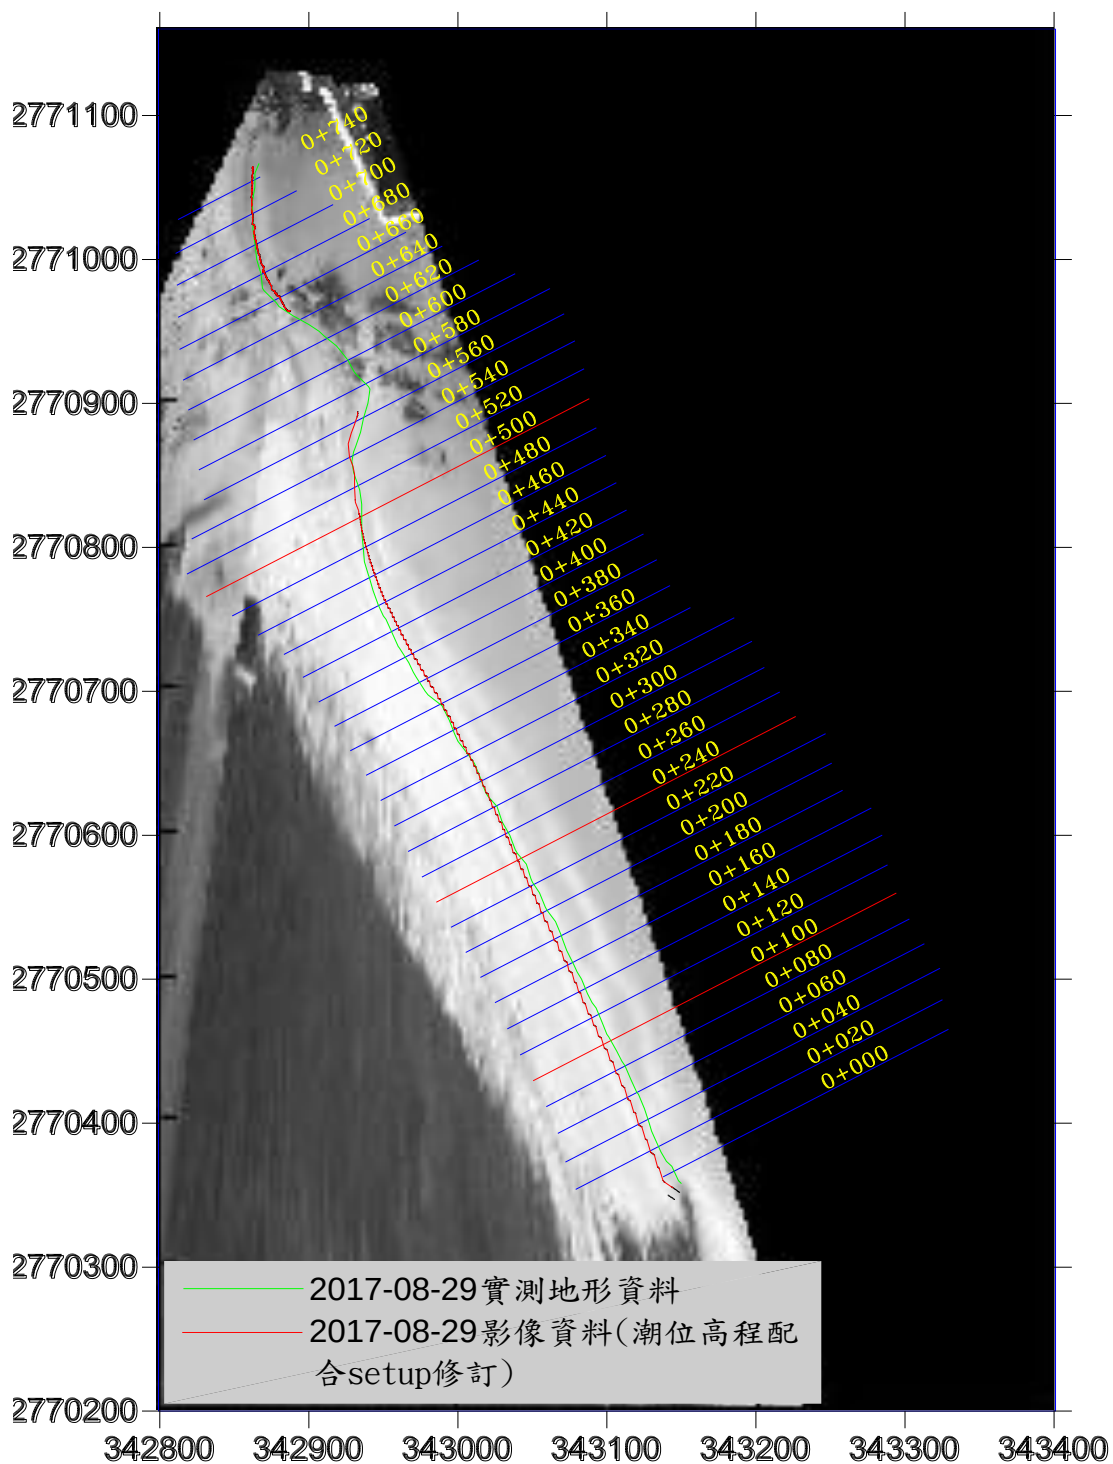
圖 3-22 水位線分析結果圖(2017/8/29)

為瞭解前述海岸線偵測分析方法之合理性，擇取 2017 年 8 月 29 日鹽寮影像觀測系統之逐時平均影像(06:00~18:00)，再依前述潮位修正及潮位配合波浪水位堆升(setup)修正方式，配合龍洞潮位與遊艇港外海波浪資料，進行如圖 3-22 之水位線分析海岸線。

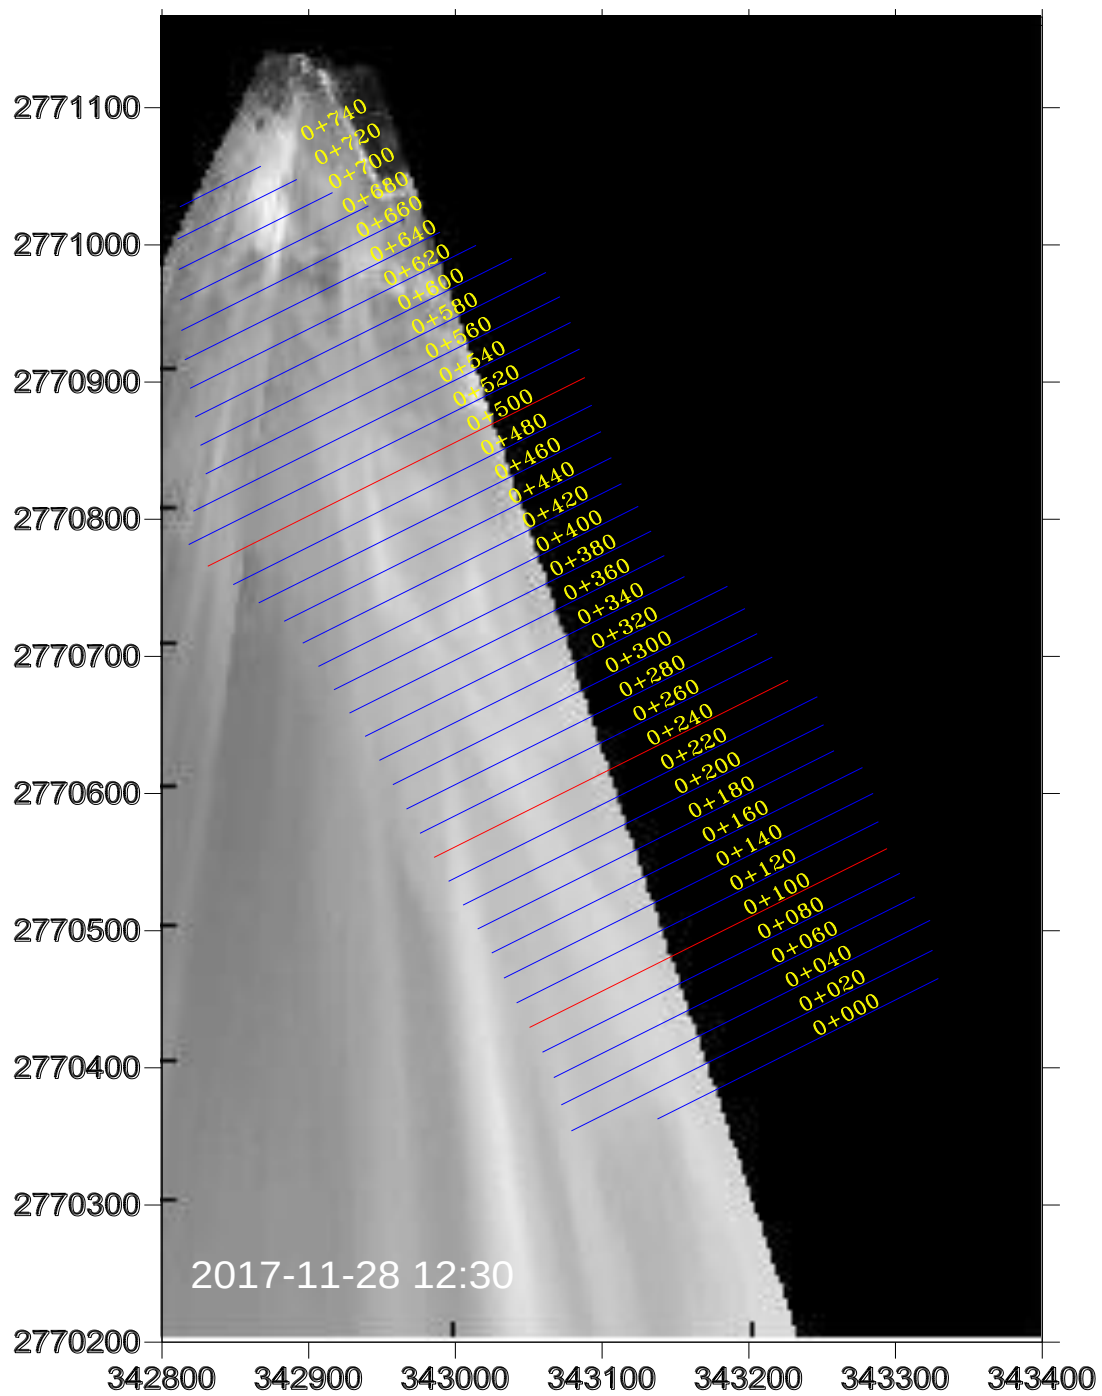
圖 4-14 鹽寮海岸地形影像全景圖(2017/11/28 12:30)

本計畫執行期間岸線變遷分析作業，係引用龍洞波浪浮標測站之波浪與福隆漁港潮位資料作為輔助分析資料，本(十一)月海岸線影像拼接成果如圖 4-14 所示；並依每相鄰一個月及近一年影像分析成果繪海岸線，如圖 4-15 所示。

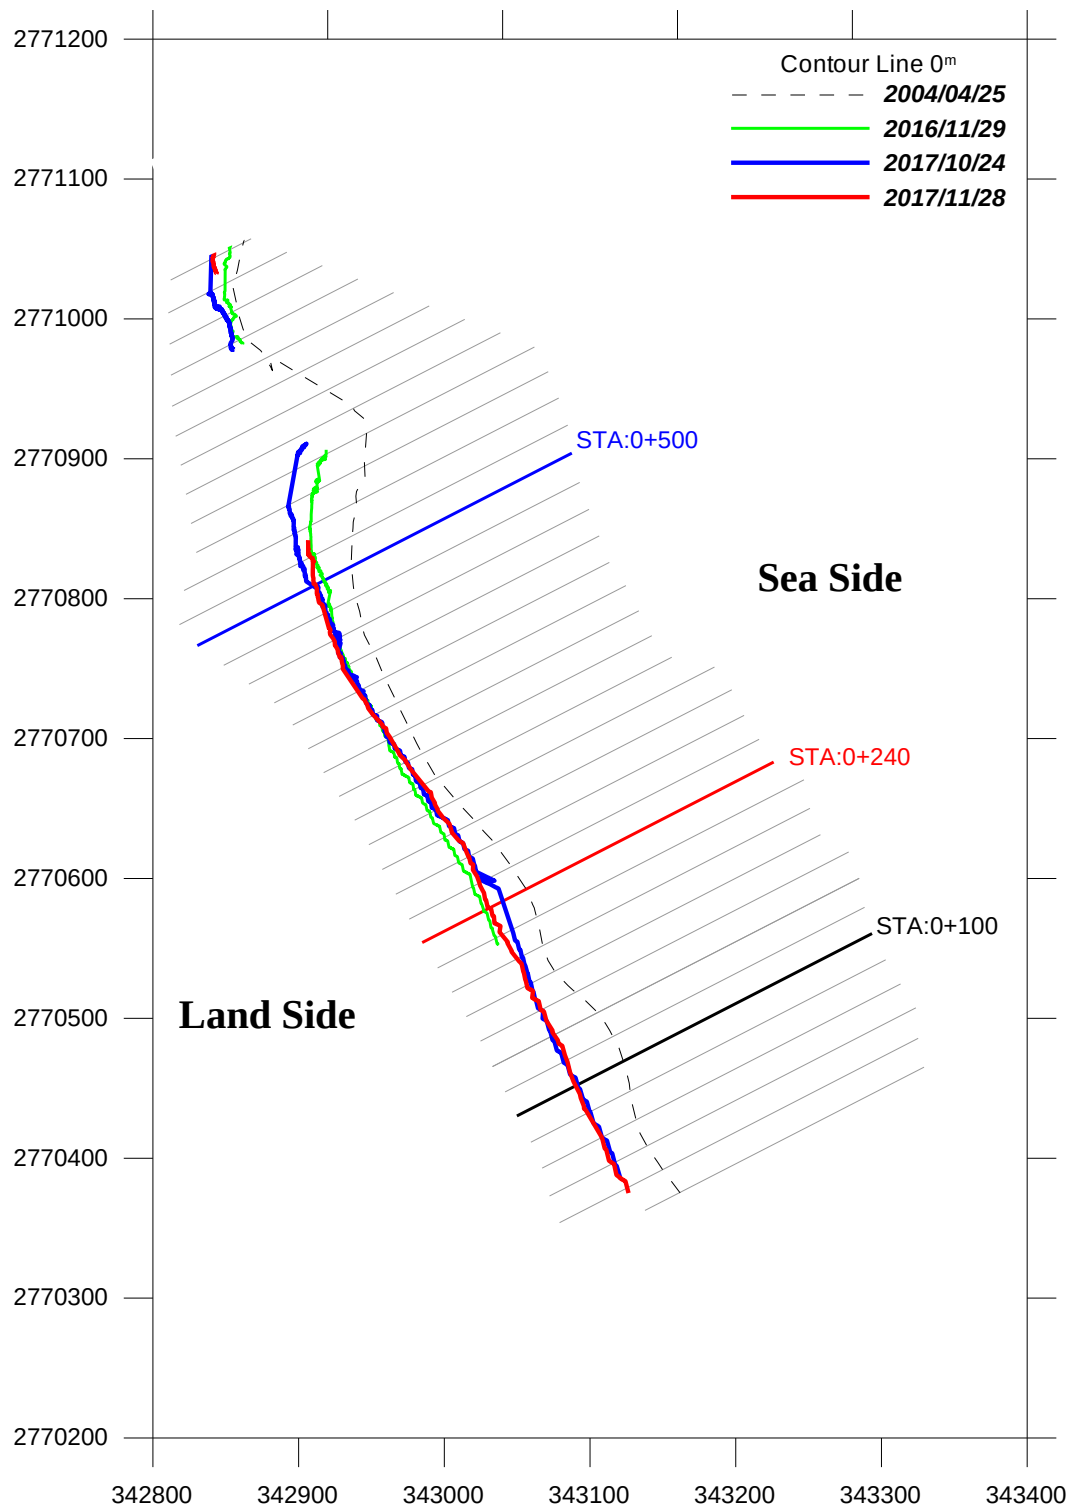
圖 4-15 鹽寮海岸線變遷分析比較圖

另外，根據 2004 年 5 月監測開始至 2017 年 11 月底為止的地形觀測結果顯示，監測區灘岸地形變動相對劇烈區主要集中在監測區南側大岩礁前沙灘與監測區防風籬區域前沙灘之 STA：0+100、STA：0+240 及小舞台前沙灘 STA：0+500 區段附近。影像岸線變動分析遂針對此三個斷面進行分析，結果分別如圖 4-16 海岸線斷面沙灘寬度變化圖及表 4-4 海岸線斷面沙灘寬度變化分析表所示。由鹽寮沙灘逐月岸線變遷分析與海岸線斷面沙灘寬度變化分析結果顯示，本(十一)月海岸線(2017/11/28)與前月(2017/10/24)比較結果顯示，STA：0+100 及 STA：0+240 處 0<sup>m</sup> 灘線皆往陸側退縮分別為 1.42 公尺、10.35 公尺，STA：0+500 處 0<sup>m</sup> 灘線海側延伸 1.68 公尺，影像成果顯示監測區小舞台前沙灘 0m 灘線往海側延伸，小舞台前沙灘南側大岩礁前沙灘及防風籬區域前沙灘 0m 灘線往陸側退縮。
