**彰化濱海工業區開發計畫  
辦理情形暨環境監測  
110 年第 3 季報告  
(期間為 110 年 7 月至 110 年 9 月)**

**開發單位：經濟部工業局**

**執行監測調查單位：中興工程顧問股份有限公司**

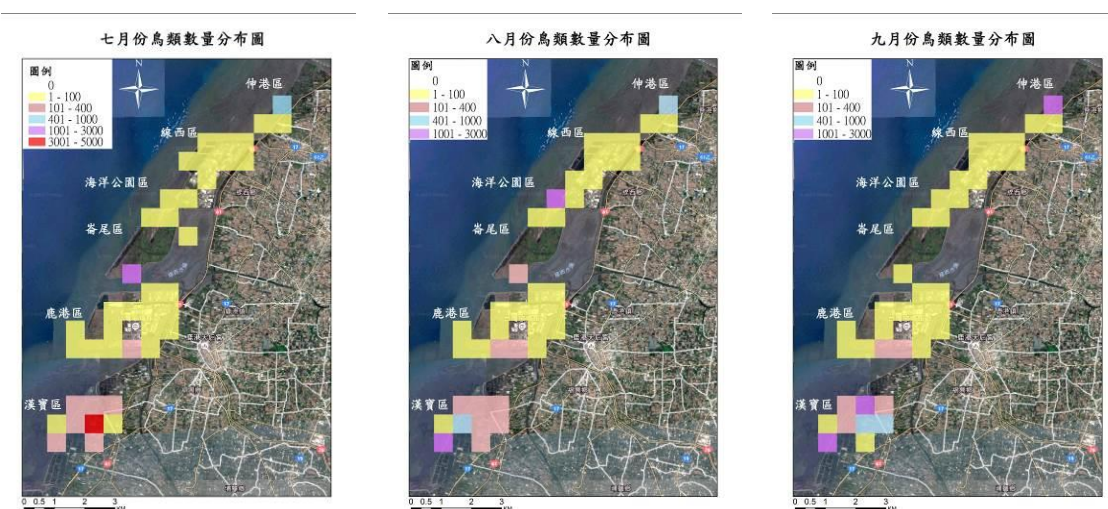
圖 2.5-4 本季各樣區鳥類數量分布圖

本季鳥類調查資料，數量分布相似，以漢寶區、伸港區明顯為鳥類分布熱區，擁有較多的鳥類數量，此和這二處樣區棲地尚未開發，以及潮間帶灘地面積較大有關，崙尾區與海洋公園區鳥群應為同一群，水鳥會適當時棲地品質優劣而選擇停棲。
