計畫名稱：雲林離島式基礎工業區環境監測計畫(113年~114年)

雲林離島式基礎工業區開發計畫施工期間環境監測 108 年第 1 季報告

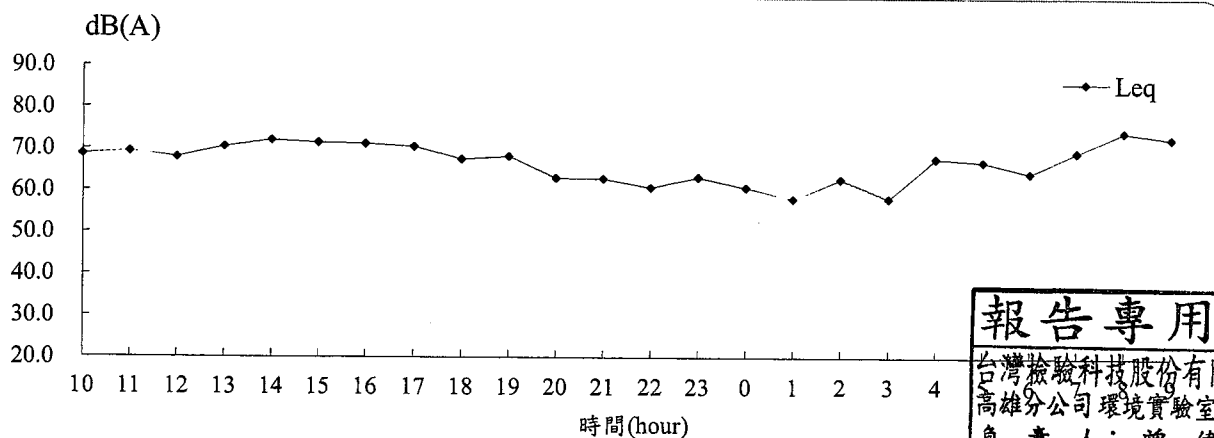
8-9	74.2	92.6	80.0	77.7	69.8	61.8	59.7
9-10	72.6	91.5	78.5	75.8	67.8	61.0	59.3
$L_{eq \text{ 日}} =$	70.4	dB(A)		$L_d =$	70.2	dB(A)	
$L_{eq \text{ 晚}} =$	62.9	dB(A)		$L_n =$	63.7	dB(A)	
$L_{eq \text{ 夜}} =$	63.7	dB(A)		$L_{dn} =$	71.9	dB(A)	
				$L_{max} =$	99.1	dB(A)

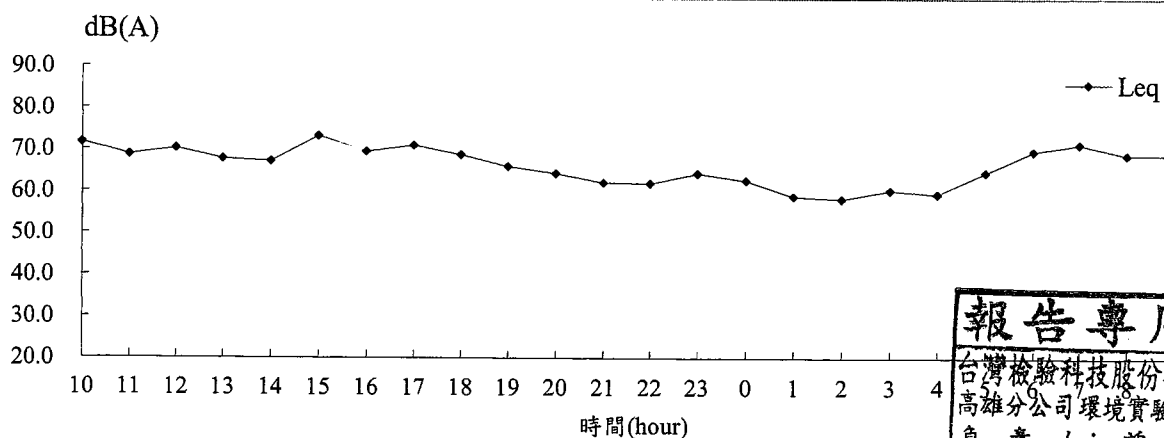
8-9	68.8	88.7	74.7	72.3	62.6	54.3	52.1
9-10	68.8	90.6	74.2	71.5	61.3	52.6	50.7
L _{eq 日} =	69.9	dB(A)			L _d =	69.4	dB(A)
L _{eq 晚} =	63.3	dB(A)			L _n =	63.8	dB(A)
L _{eq 夜} =	61.9	dB(A)			L _{dn} =	71.6	dB(A)
					L _{max} =	103.5	dB(A)

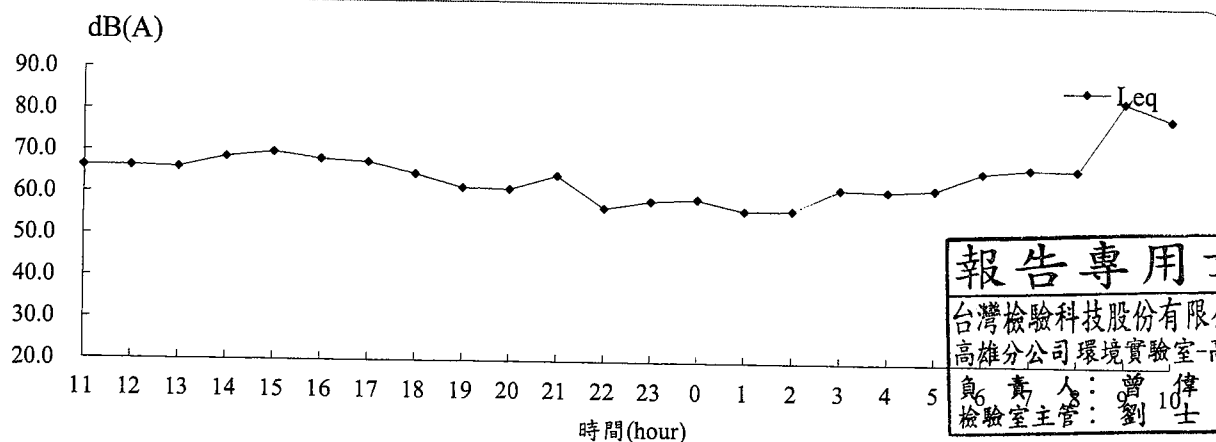
9-10	83.4	106.4	84.6	81.0	70.6	63.2	62.0
10-11	79.2	103.5	80.4	76.8	66.7	61.5	60.2
L_{eq} 日 =	74.1	dB(A)		L_d =	73.8	dB(A)	
L_{eq} 晚 =	63.2	dB(A)		L_n =	61.0	dB(A)	
L_{eq} 夜 =	59.6	dB(A)		L_{dn} =	73.0	dB(A)	
				L_{max} =	106.4	dB(A)

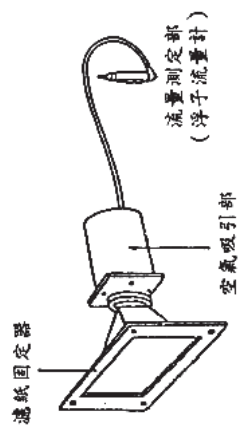
圖一 高量空氣採樣器之構造例

(二) 濾紙固定器：能保護 $20 \times 25 \text{ cm}$ (或 $8 \times 10 \text{ in}$) 之濾紙不致破損且不漏氣的一種裝置，直接與空氣吸引部連結，其使用各部之材質如下，又其組合如圖三。

1. 濾框(Frame)：使用耐腐蝕之材質(如不銹鋼或高級鋁合金)，能固定濾紙使不致破損，其大小尺寸如圖三。
2. 網狀物(Net)：在通氣時具有適當之強度可保護濾紙不會破損，其使用耐腐蝕之材質(如不銹鋼)製造，且此材質不可帶給濾紙

(四) 保護器：使用耐腐蝕性之材質製作，採樣時捕集面朝上，水平固定，保護器之構造及尺寸如圖二所示，可承受風雨而不致破損濾紙。

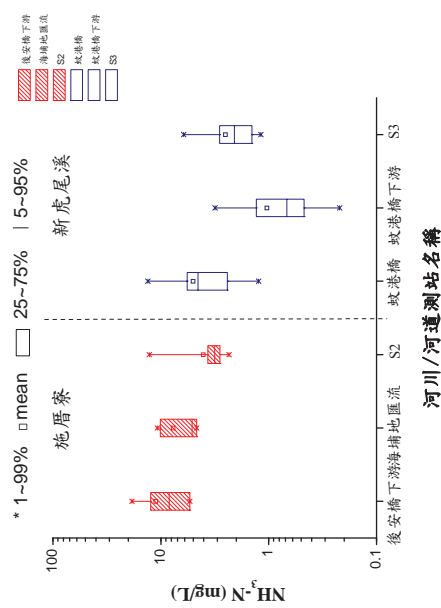
圖1 96年度至100年度麥寮區河川/河道歷次氨氮濃度變化圖

河川、河口至潮間帶測站氮氣與磷之濃度分布布可知，於退潮期間各測站之氮氣(圖3)與正磷酸鹽(圖4)濃度盒子圖變化趨勢顯示，新虎尾溪出海口(N3)與舊虎尾溪出海口(N5)之潮間帶區測站，整體平均皆較其相對上游的河川測站為低，其濃度分布呈現向海域遞減之特性。如有才寮排水的新興橋與夢麟橋、火燒牛稠的安西橋，以及舊虎尾溪的西湖橋與西湖橋下游、馬公厝排水之台西橋測站，其氮氣與正磷濃度，均呈現上游河川高於下游河口，而潮間帶則為最低的分布，這些調查區位並非工業區廢水排放之區域，由濃度高低分布顯示，其近岸水體的污染來源主要為河川。另外，由圖中亦可知，舊虎尾溪出海口潮間帶(N5)的氮氣與磷濃度，相對較於新虎尾溪出海口潮間帶(N1)及有才寮出海口潮間帶(N3)變動為大，此反映出舊虎尾溪近岸水體，受到來自舊虎尾溪加上馬公厝排水匯入河川污染輸入，尤其是氮方面的加成影響，使得舊虎尾溪出海口潮間帶水質，相對較其北方潮間帶區變動大且平均濃度較高。

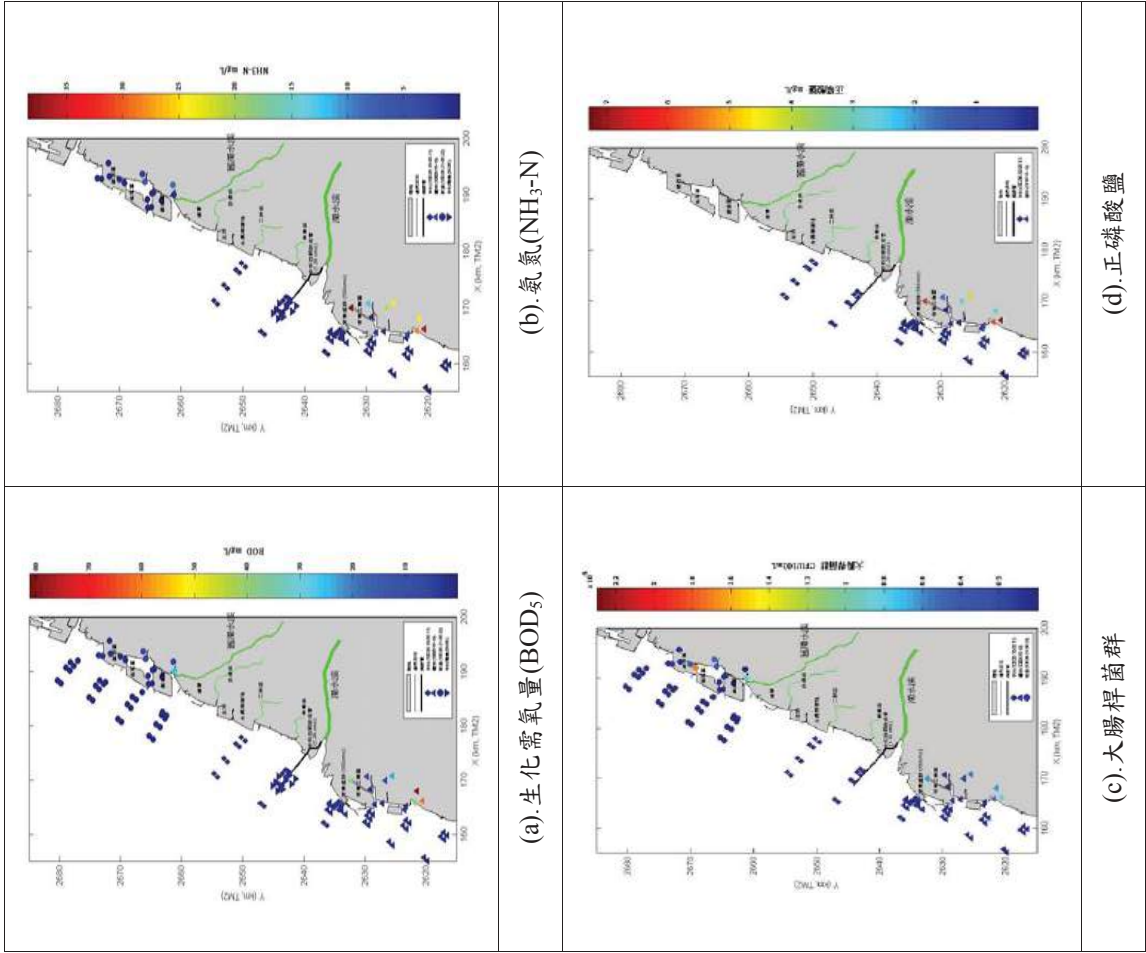
圖 1 彰雲沿海水質污染特性之空間分布

6.報告書圖3.1.7-4氨氮比較分析圖，本季蚊港橋氨氮測值持續上升，請說明原因為何。	新虎尾溪(蚊港橋測站)流域主要負荷乃受長期陸源不定期畜牧與生活廢污水中氮排放量變動所影響，導致氨氮濃度高低變化不一。由附件圖 1(b)彰雲沿海水質氨氮之空間變化趨勢顯示，其濃度分布多呈現從河口向海域遞減之特性，其結果亦反映於新虎尾溪下游河段，河川污染指標(RPI)均屬嚴重污染。

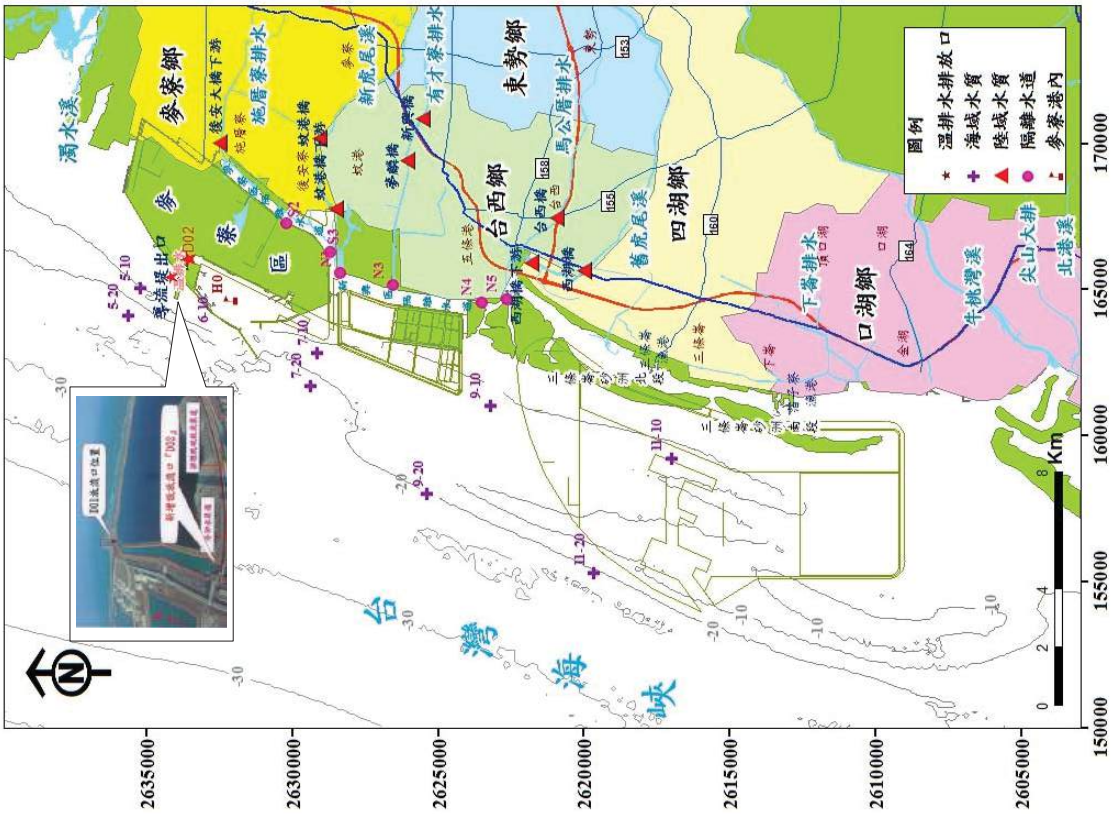
圖 1.4-7 雲林離島101年度第三季河口至海域水質調查點位

行政院環保署意見	回覆情形
一、101年第3季環境監測報告附錄五「雲林離島式基礎工業區開發計畫施工期間環境監測」歷年環保署審查意見暨工業局辦理情形說明對照表，請補充101年第2季辦理情形說明對照表。	一、遵照辦理。
二、請於報告p1-33頁，圖1.4-7河口及海域水質調查點位補充工業區放流口位置並說明計畫區放流水情形，俾釐清放流水對各水質監測點之影響。	二、遵照辦理，已於圖 1.4-7 河口及海域水質調查點位補充工業區放流口 D01 與 D02 點位，請參閱附圖一。
三、海域水質檢測海域斷面生化需氧量SEC9-20下層水濃度達2.2mg/L，超出甲類海域水質標準(≤2.0mg/L)，另新與區潮間帶區溶氧、大腸桿菌群、氨氮等有不符甲類海域海洋環境品質標準情形請持續追蹤並研析說明。	三、遵照辦理，第三季海域水質除 SEC9-20 下層水濃度略微超出甲類海域水質標準外，整體海域水體品質尚屬理想，未有明顯之有機污染現象，至第四季監測測值已回穩降低，推測應為局部零星污染。另外，由雲林沿海水質狀態之空間變化趨勢顯示，雲林離島工業區長期受到新虎尾溪與舊虎尾溪等陸源不定期畜牧與生活廢污水排入影響，以致近岸河口水質含有營養鹽類相關污染源，而有機污染方面之生化需氧量、氨氮濃度於河口區之監測測值最高，潮間帶區水質濃度居次，而海域樣點濃度最低，呈現污染濃度分布從河口向海域遞減之特性，反應出新、舊虎尾溪有機污染嚴重，將持續留意觀察。
四、地下水監測情形表「總有機碳」、「汞」項目之監測結果描述有誤，請修正。	四、謝謝指教，此為誤植，將進行修正。
五、請依歷次審查通過之環評影響評估書內容及審查結論執行。	五、遵照辦理。

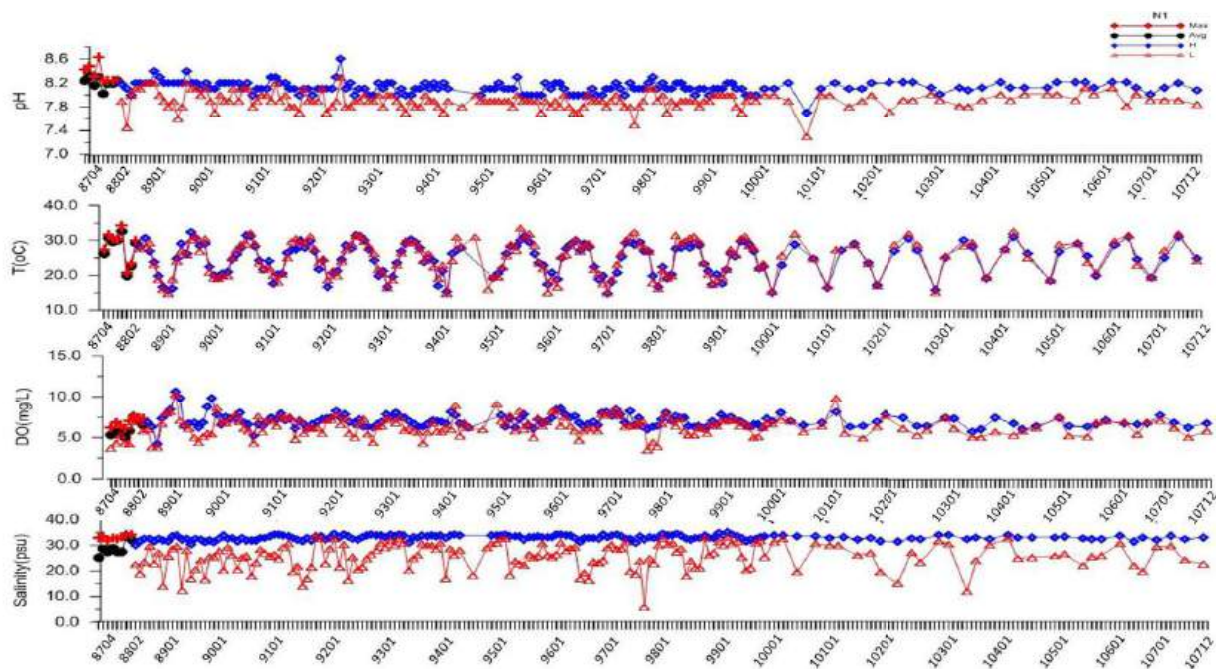
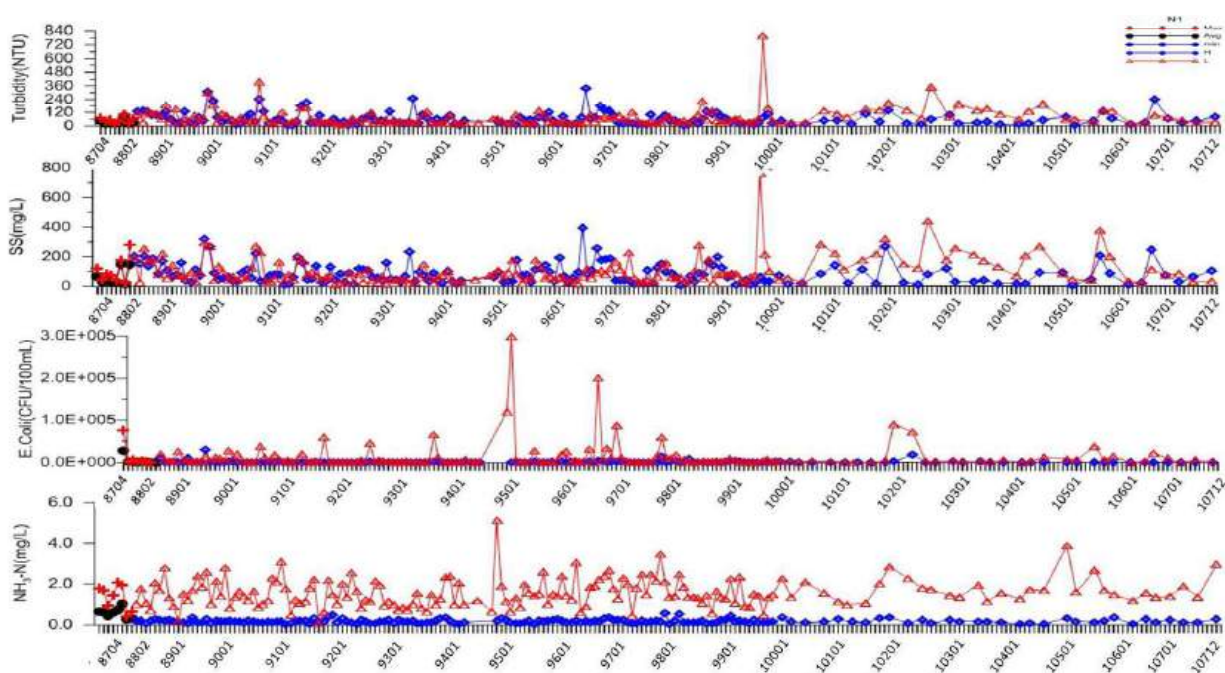
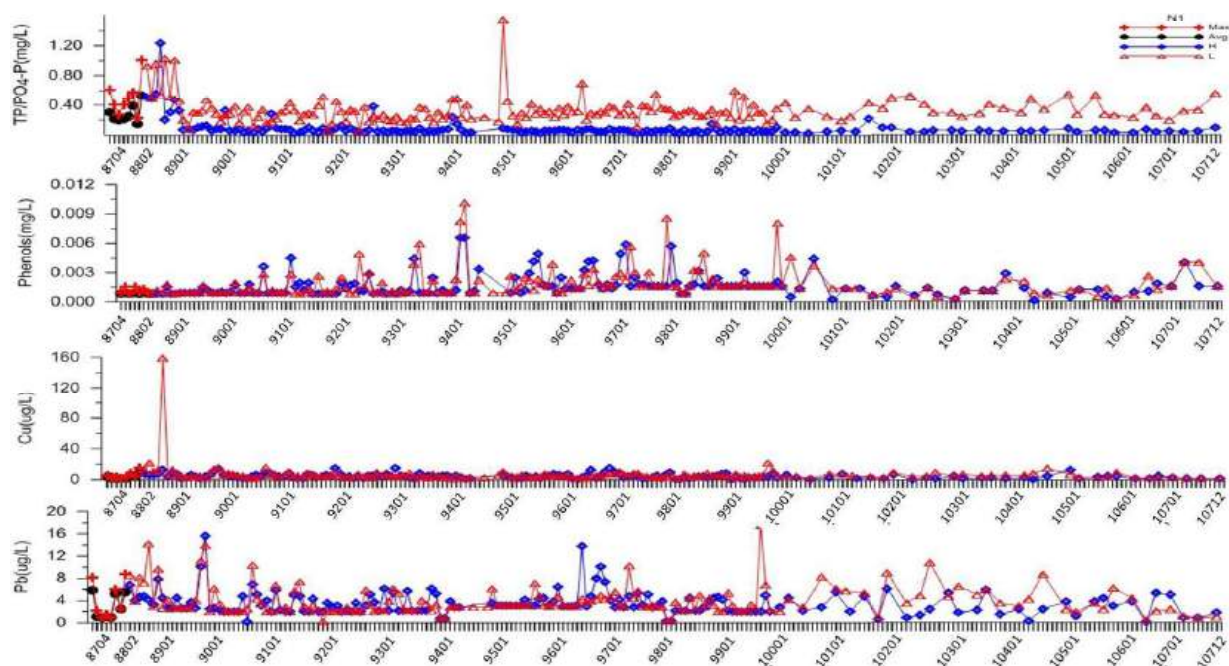
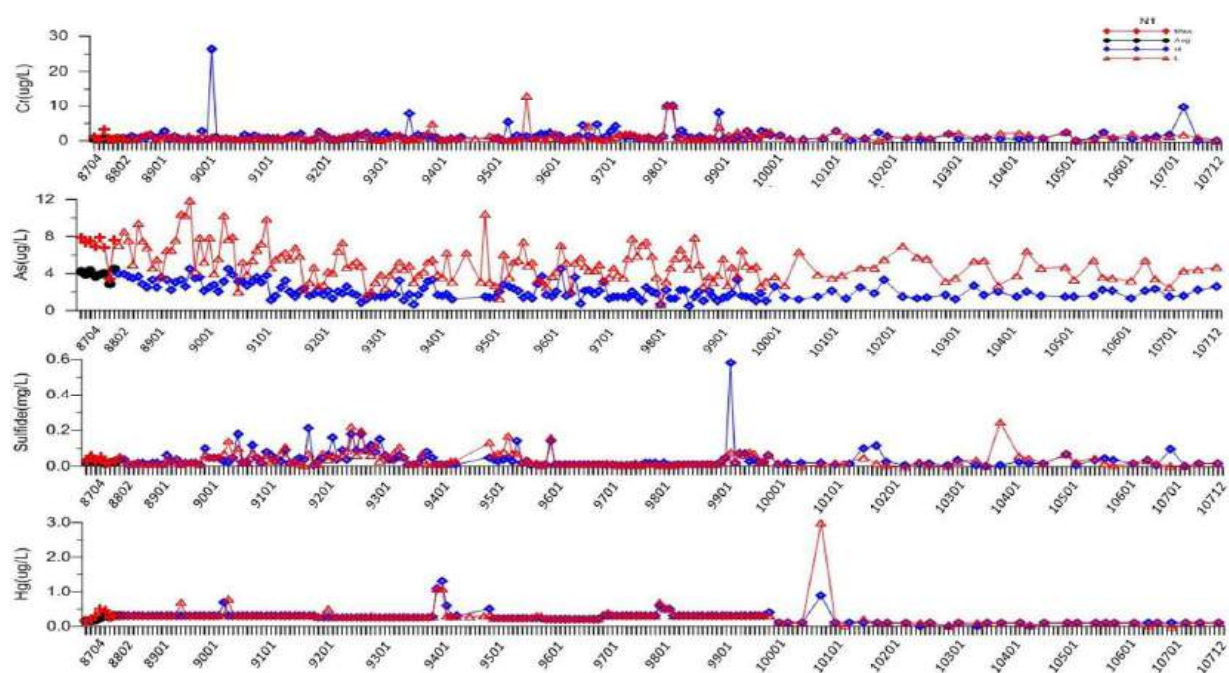
圖 2.9-1 新興區潮間帶水質歷次調查結果

新虎尾溪之潮間帶測站，水質變化直接受參寮隔離水道及新虎尾溪排水所影響。其 pH 曾於 87 年 7 月、88 年 9 月出現不符合甲類海域標準之情形，而近年未達甲類海域水質標準之比例已明顯降低，僅 100 年 11 月(7.260)退潮時出現 1 次不符合甲類海域標準之紀錄。懸浮固體物長期觀之，多以退潮時濁度高於漲潮時，歷次最高濃度曾於 99 年 10 月退潮時測得 768 mg/L 後回復降低，另於 100 年 11 月漲潮與 102 年 1 月退潮時亦有偏高現象，懸浮固體物濃度介於 280~315 mg/L 左右，105 年 11 月退潮達 377 mg/L。濁度歷年變化趨勢與懸浮固體物相似，以 90 年至 107 年第 3 季監測結果顯示，除 90 年 10 月(400 NTU)、96 年 8 月(340 NTU)、99 年 10 月(800 NTU)、102 年 1 月(200 NTU)、103 年 4 月(190 NTU)、103 年 8 月(140 NTU)、103 年 10 月(150 NTU)、104 年 7 月(130 NTU)、104 年 10 月(190 NTU)、105 年 11 月(140 NTU)、106 年 1 月(130 NTU)、106 年 10 月(230 NTU)曾有濁度偏高現象外，歷次監測都落於長期變動範圍內。溶氧於民國 94 年前未達甲類海域標準 (≥ 5.0 mg/L) 之比例較高，95 年至 107 年第 4 季歷次監測期間，97 年 9 月~11 月測值有不符合標準之情形，其餘皆落於甲類海域標準範圍內。大腸桿菌群變動幅度較海域斷面為大，偶有未達甲類海域標準(1000 CFU/100mL)之情形，歷次最高值出現於 95 年 1 月，達 3×10^5 CFU/100mL，顯示潮間帶區易受內陸有機物污染。氨氮歷年未達甲類海域標準(≤ 0.3 mg/L)之比例偏高，以退潮時濃度高於漲潮時，至 95 年 1 月曾測得歷次最高濃度 5.13 mg/L；磷亦同，退潮濃度之不合格率明顯高於漲潮時，以 95 年 1 月測得歷次最高濃度 1.54 mg/L。重金屬方面，除銅濃度於 88 年 12 月退潮時曾測得 159 $\mu\text{g/L}$ 之高濃度外，砷歷次變動多小於 10 $\mu\text{g/L}$ ，而汞濃度除 100 年 11 月略微微偏高外，至 101 年監測已回穩降低，歷次亦多在 0.50 $\mu\text{g/L}$ 變動範圍內。硫化物除 99 年 4 月漲潮(0.58 mg/L)有偏高現象外，歷年多在 0.02 mg/L 變動範圍內。整體觀之，N1 測站近年監測，仍多以氨氮、正磷酸鹽以及大腸桿菌群濃度未符

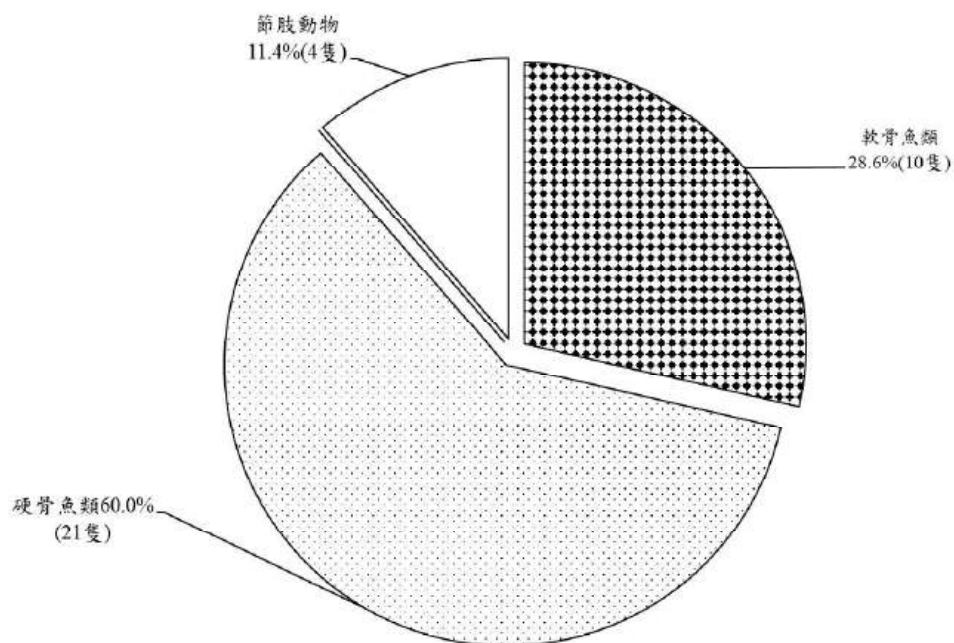
圖 2.10.4-2 雲林海域民國 107 年 4 季刺網作業之漁獲數量百分比組成

科 名	種 名	中文名稱	107.11.6				2 測線漁獲 數量(隻)	百分比(%)
			(測線 1)		(測線 2)			
			(隻)	(%)	(隻)	(%)		
一、軟骨魚類								
Carcharhinidae 白眼鰈科	<i>Rhizoprionodon acutus</i>	尖頭曲齒鰈	5	35.71	2	9.52	7	20.00
Platyrrhinidae 黃點魷科	<i>Platyrrhina tangi</i>	湯氏黃點魷	1	7.14	2	9.52	3	8.57
二、硬骨魚類								
Ariidae 海鯰科	<i>Arius maculatus</i>	斑海鯰	2	14.29	8	38.10	10	28.57
Clupeidae 鱄科	<i>Sardinella lemuru</i>	黃小砂丁	3	21.43	3	14.29	6	17.14
Engraulidae 鰺科	<i>Thryssa hamiltonii</i>	漢氏綾鰺	1	7.14			1	2.86
Haemulidae 石鱸科	<i>Pomadasys kaakan</i>	星雞魚	1	7.14			1	2.86
Leiognathidae 鰻科	<i>Leiognathus equulus</i>	短棘鰻			1	4.76	1	2.86
Sciaenidae 石首魚科	<i>Johnins amblycephalus</i>	頓頭叫姑魚			1	4.76	1	2.86
	<i>Otolithes ruber</i>	紅牙鰾			1	4.76	1	2.86
三、節肢動物								
Matutidae 黎明蟹科	<i>Matuta victor</i>	頑強黎明蟹			1	4.76	1	2.86
Portunidae 梭子蟹科	<i>Charybdis feriatus</i>	锈斑蟳			1	4.76	1	2.86
	<i>Portunus pelagicus</i>	遠海梭子蟹	1	7.14	1	4.76	2	5.71
總漁獲數量、百分比			14	100	21	100	35	100

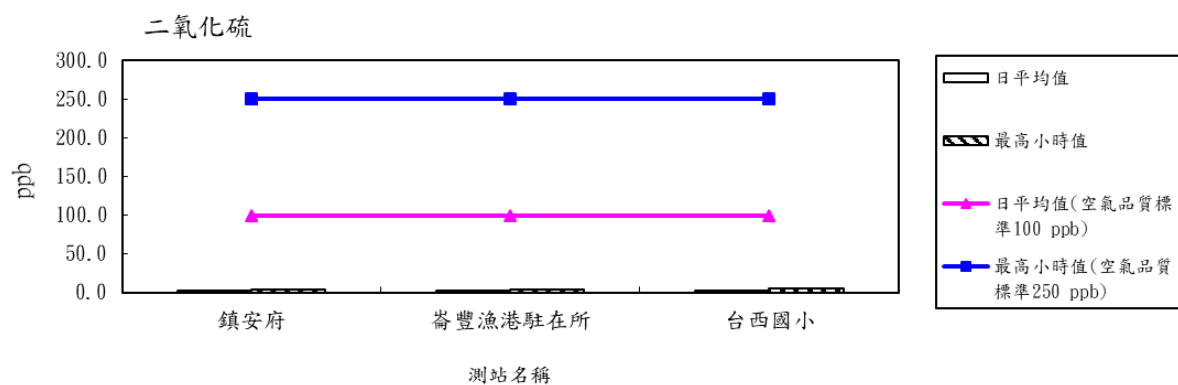
圖 2.1-2 108 年度第 1 季各測站二氧化硫(SO₂)日平均值及最高小時值比較分析圖

審 查 意 見	意 見 答 覆
一	圖2.1-2、圖2.1-4及圖2.1-5之圖例敘述中空氣品質未列單位，且建議與表2.1-2空氣品質標準單位相同。	謝謝指教，已修正圖2.1-2、圖2.1-4及圖2.1-5空氣品質標準單位與表2.1-2為一致。
二	本季鎮安府測站PM ₁₀ 濃度比其他測站高出3-4倍，請說明原因。	本季鎮安府測站監測時間為108年1月26-27日，其他測站監測時間為108年1月27-29日。而環保署於108年1月26日發出新聞稿，表示由於強烈大陸冷氣團導致風速增強，引發地表揚塵現象，麥寮地區小時PM ₁₀ 濃度在12時達623微克/立方公尺，14時空氣品質指標達紫色非常不健康等級，當日發布空污警報。
三	表2.2-1備註中依據102年雲林縣噪音管制區，至今已公告至106年雲林縣噪音管制區，請修正並檢討。	謝謝指教，已修正相關內容。
四	附錄中未見到落塵採樣及分析資料。	已補充第一季落塵採樣及分析資料於本季附錄中。
五	本季(1-3月)地下水監測結果SS02導電度、總溶解固體物相對其他區外監測井數值偏高，另氯鹽、氨氮、鐵、錳超過地下水污染監測標準，請持續監測。	謝謝指教，SS02歷年來導電度、總溶解固體物常有偏高形，主要是受環境特性，未來會持續監測。
