# 鹽寮海岸短期性養灘之監督工作

## 第 152 次監測報告

委託單位：台灣電力公司

執行單位：國立台灣海洋大學  
近海防災科技研究中心

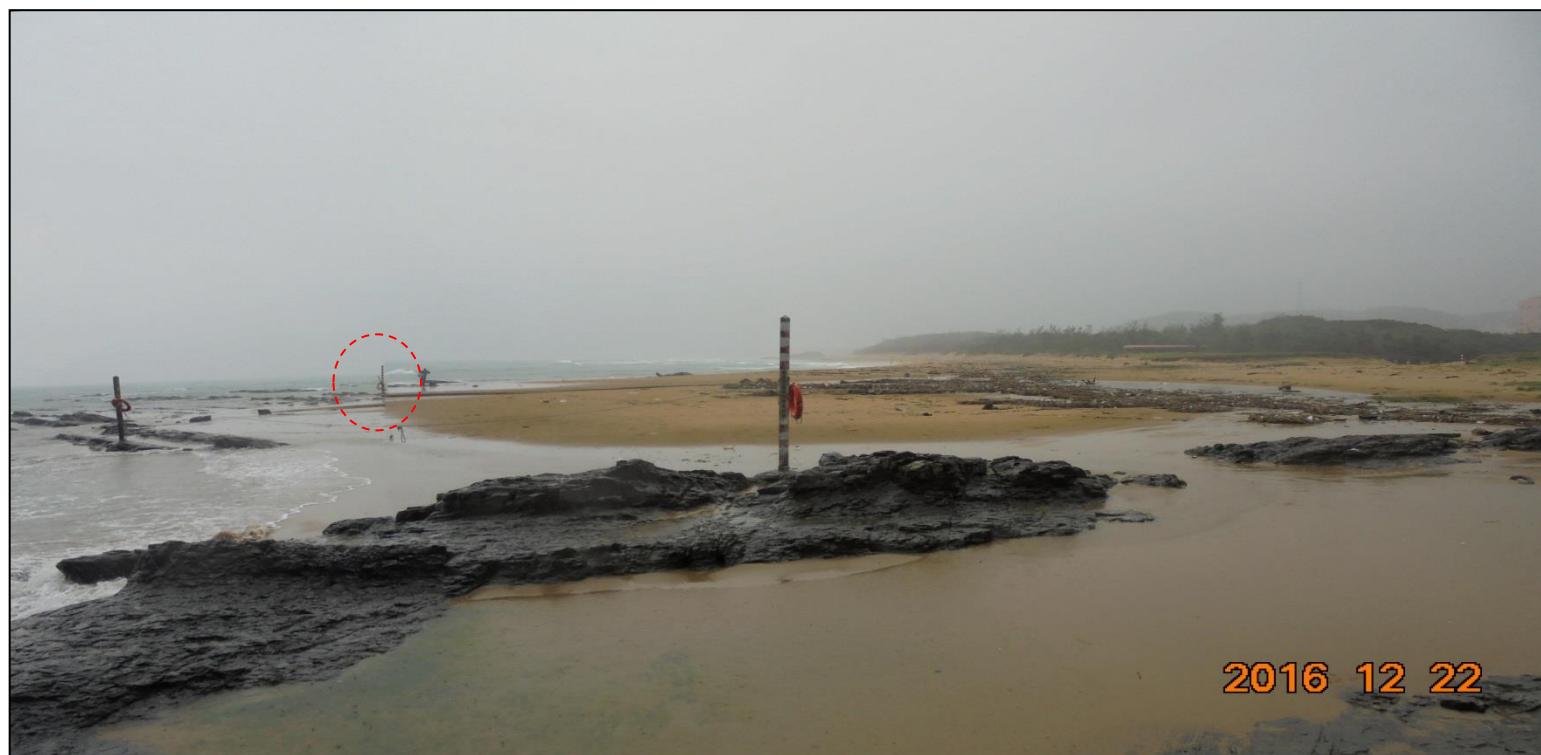
圖 3-7 監測區北側礁石區內觀測樁位置圖(2016/12/22)

觀測樁觀測法執行前，首要選定輔助監測標的樁。基於監測之方便性、不增設太多輔助監測設施及考慮監測區沙灘遊憩安全的維護原則，選定監測區內原有的地物地貌如監測區北側礁石區內救生樁、小舞台前沙灘排球場木樁、監測區南側大岩石附近救生樁，及為執行本監測工作由台電公司協助設置的觀測樁等輔助觀測標的。輔助觀測樁觀測法執行前置作業規劃，在選定及建置量測標的樁位後，進一步測量輔助觀測樁頂高程。樁頂高程可作為參考點，再輔以簡單的丈量工具量測樁頂與沙灘面距離，以期掌握輔助樁附近地形之變動情形，作為決定後續地形監測作業方法之依據。監測區鹽寮沙灘現況及輔助觀測樁分佈如圖 3-6~圖 3-12 所示。

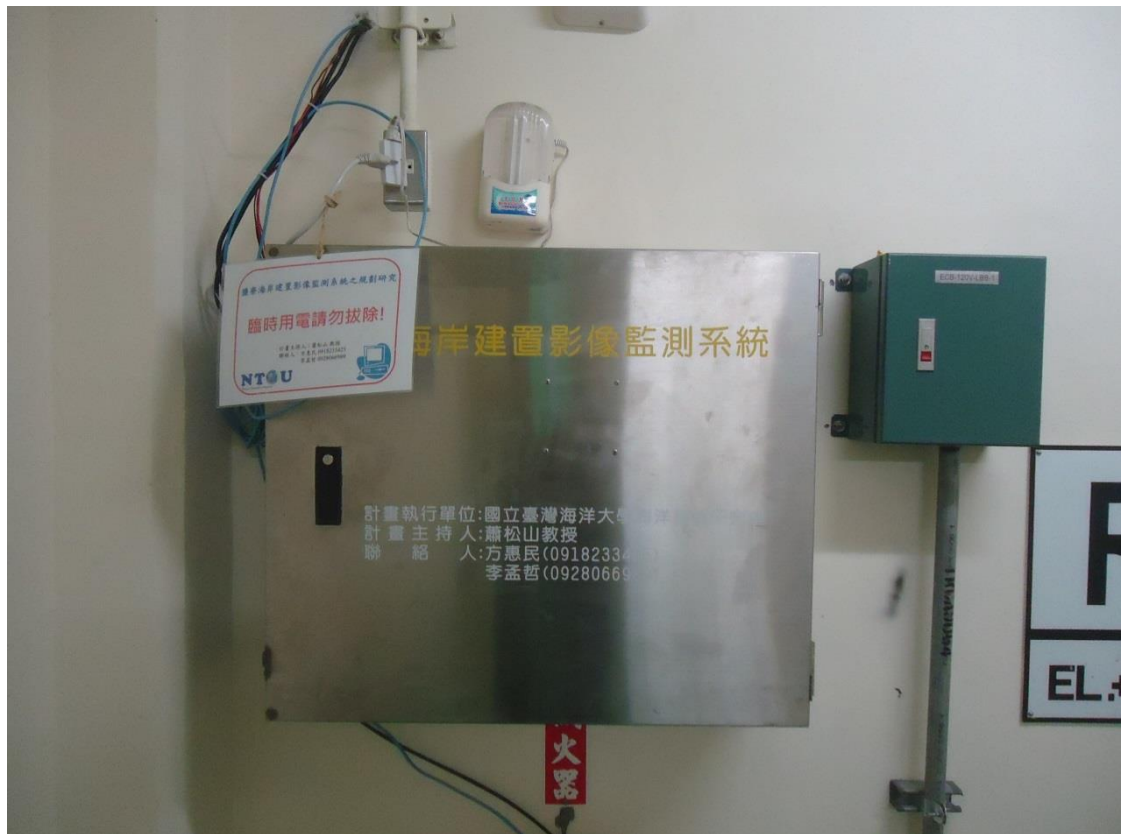
圖 3-15 觀測站主機機箱

本影像監測範圍以龍門電廠進水口南防波堤以迄鹽寮沙灘大岩礁(黑石仔)間約 1.0 公里之海岸線為範圍，如圖 3-14 所示(基於系統穩定性及維護之方便性，影像監測系統建置於進水口電解加氯機房如圖 3-15)。為獲取較清晰與銳化之海岸影像資訊，鹽寮影像觀測系統採較高解析之數位攝影機進行海岸影像攝影，由於計畫範圍沿岸長度約 1 公里，為取得較高解析之影像資料，採 2 部攝影機分 2 個影像視角進行海岸攝影，其拍攝範圍示意如圖 3-16 所示。系統於 AM6:00~PM6:00 期間，每小時整點啟動攝影機，以 4Hz 之影像攫取速度，連續 10 分鐘拍攝鹽寮海岸影像並存檔。另外，為濾除碎波帶至海岸沖刷區之碎波泡沫影響，將連續 10 分鐘拍攝鹽寮海岸影像進行平均，製作平均影像儲存之，以供後續海岸影像偵測應用。其中，影像觀測系統程式執行流程如圖 3-17 所示。
