# 鹽寮海岸短期性養灘之監督工作

## 第 208 次監測報告

委託單位：台灣電力公司

執行單位：國立台灣海洋大學  
近海防災科技研究中心

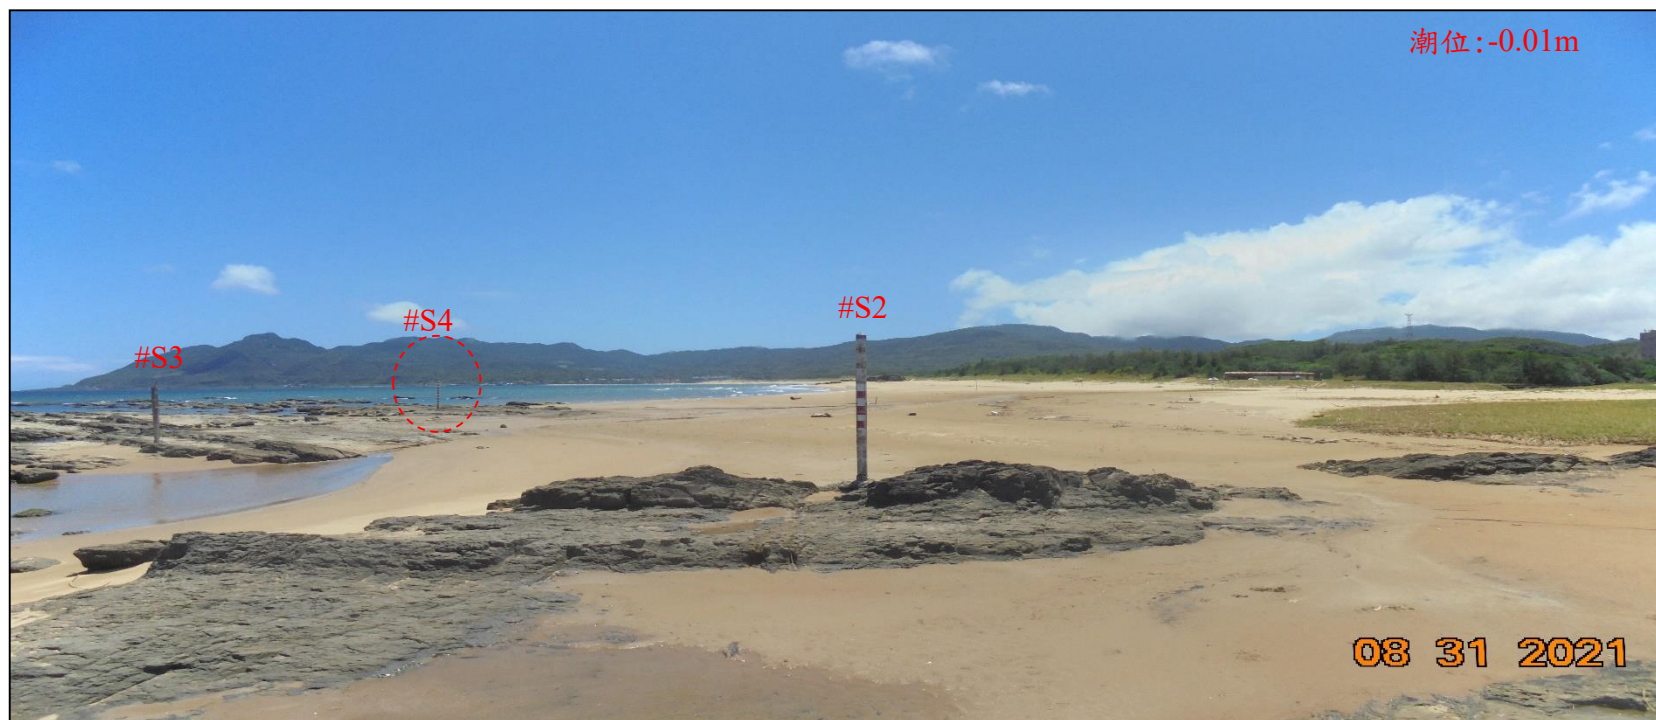
圖 3-7 監測區北側礁石區內觀測樁位置圖 (2021/08/31)

觀測樁觀測法執行前，首要選定輔助監測標的樁。基於監測之方便性、不增設太多輔助監測設施及考慮監測區沙灘遊憩安全的維護原則，選定監測區內原有的地物地貌如監測區北側礁石區內救生樁、小舞台前沙灘排球場木樁、監測區南側大岩石附近救生樁，及為執行本監測工作由台電公司協助設置的觀測樁等輔助觀測標的。輔助觀測樁觀測法執行前置作業規劃，在選定及建置量測標的樁位後，進一步測量輔助觀測樁頂高程。樁頂高程可作為參考點，再輔以簡單的丈量工具量測樁頂與沙灘面距離，以期掌握輔助樁附近地形之變動情形，作為決定後續地形監測作業方法之依據。監測區鹽寮沙灘現況及輔助觀測樁分佈如圖 3-6~圖 3-12 所示。
