# 鹽寮海岸短期性養灘之監督工作

## 第 209 次監測報告

委託單位：台灣電力公司

執行單位：國立台灣海洋大學  
近海防災科技研究中心

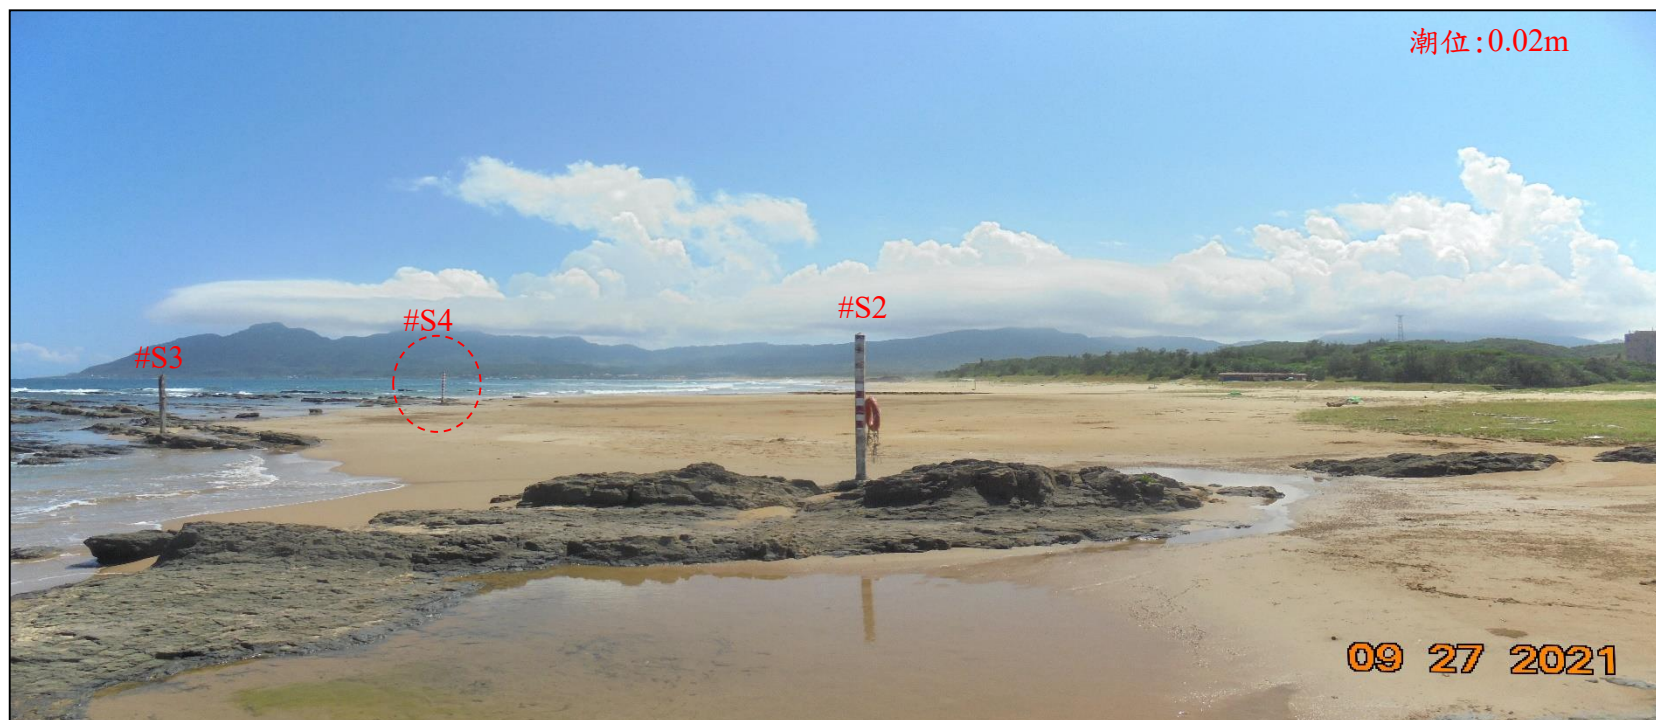
圖 3-7 監測區北側礁石區內觀測樁位置圖 (2021/09/27)

觀測樁觀測法執行前，首要選定輔助監測標的樁。基於監測之方便性、不增設太多輔助監測設施及考慮監測區沙灘遊憩安全的維護原則，選定監測區內原有的地物地貌如監測區北側礁石區內救生樁、小舞台前沙灘排球場木樁、監測區南側大岩石附近救生樁，及為執行本監測工作由台電公司協助設置的觀測樁等輔助觀測標的。輔助觀測樁觀測法執行前置作業規劃，在選定及建置量測標的樁位後，進一步測量輔助觀測樁頂高程。樁頂高程可作為參考點，再輔以簡單的丈量工具量測樁頂與沙灘面距離，以期掌握輔助樁附近地形之變動情形，作為決定後續地形監測作業方法之依據。監測區鹽寮沙灘現況及輔助觀測樁分佈如圖 3-6~圖 3-12 所示。
