# 鹽寮海岸短期性養灘之監督工作

## 第 215 次監測報告

委託單位：台灣電力公司

執行單位：國立台灣海洋大學  
近海防災科技研究中心

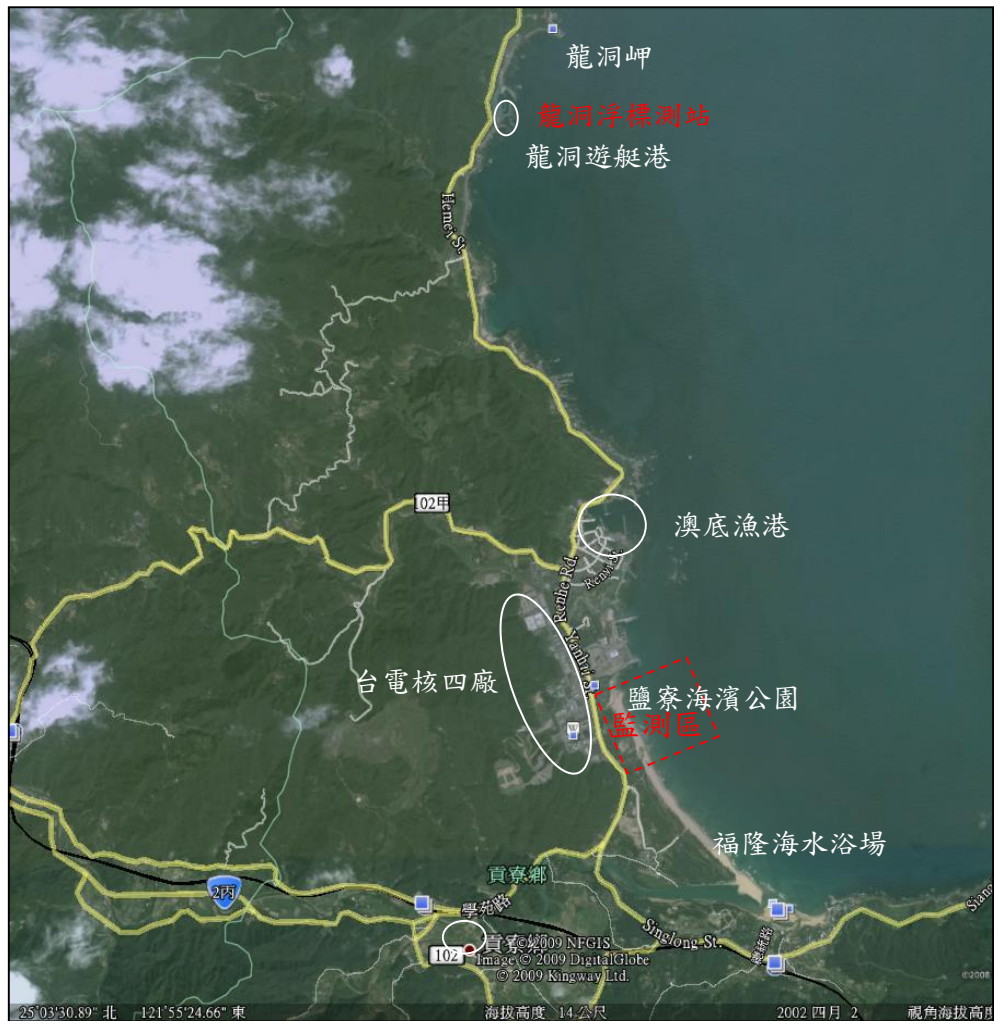
圖 2-1 中央氣象局龍洞浮標測站位置圖

岸線變遷為一複雜之過程，主要受波浪、潮流、風及海岸地形特徵等因素所形成的近岸動力系統主導。為了能有效掌握海岸地區近岸流場的季節性變化，必須進行長期性海氣象觀測。本計畫監測區鹽寮沙灘位處東北角海岸地區，由於原設置於監測範圍內之福隆資料浮標站已經於 2008 年 8 月撤除，後續監測區附近海氣象資料蒐集，則輔以中央氣象局龍洞浮標測站之資料，又因本月龍洞資料不全，故輔以中央氣象局龜山島浮標測站之資料，其位置座標為東經 121 度 55 分 24 秒，北緯 24 度 50 分 49 秒，設置水深 20 公尺，相關位置如圖 2-1 所示。另潮位資料參考中央氣象局年潮汐表。

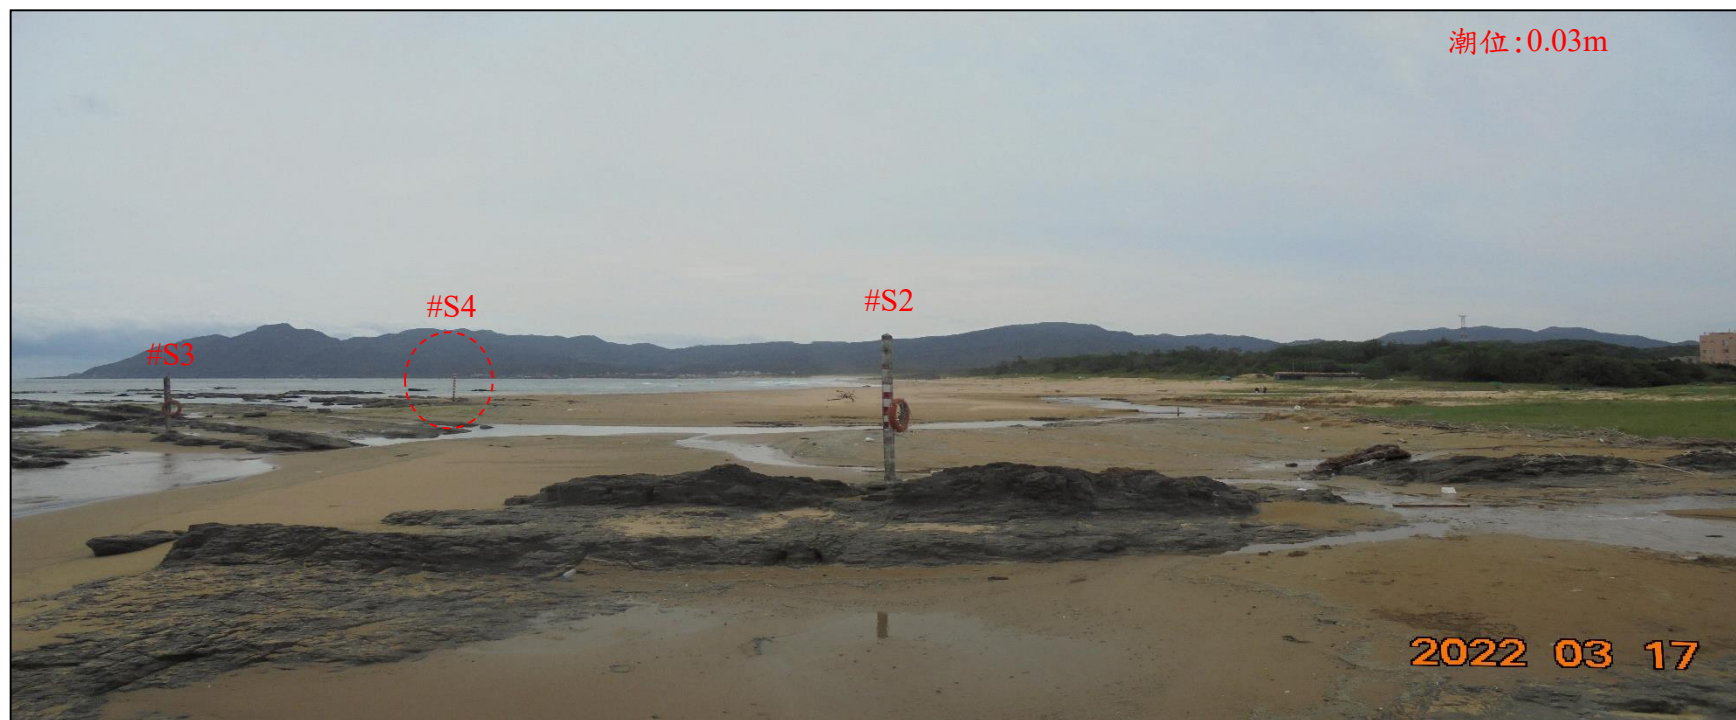
圖 3-7 監測區北側礁石區內觀測樁位置圖 (2022/03/17)

觀測樁觀測法執行前，首要選定輔助監測標的樁。基於監測之方便性、不增設太多輔助監測設施及考慮監測區沙灘遊憩安全的維護原則，選定監測區內原有的地物地貌如監測區北側礁石區內救生樁、小舞台前沙灘排球場木樁、監測區南側大岩石附近救生樁，及為執行本監測工作由台電公司協助設置的觀測樁等輔助觀測標的。輔助觀測樁觀測法執行前置作業規劃，在選定及建置量測標的樁位後，進一步測量輔助觀測樁頂高程。樁頂高程可作為參考點，再輔以簡單的丈量工具量測樁頂與沙灘面距離，以期掌握輔助樁附近地形之變動情形，作為決定後續地形監測作業方法之依據。監測區鹽寮沙灘現況及輔助觀測樁分佈如圖 3-6~圖 3-12 所示。
