**彰化濱海工業區開發計畫
辦理情形暨環境監測
108 年第 3 季報告
(期間為 108 年 7 月至 108 年 9 月)**

開發單位：經濟部工業局

執行監測調查單位：中興工程顧問股份有限公司

提送日期：中華民國 108 年 10 月

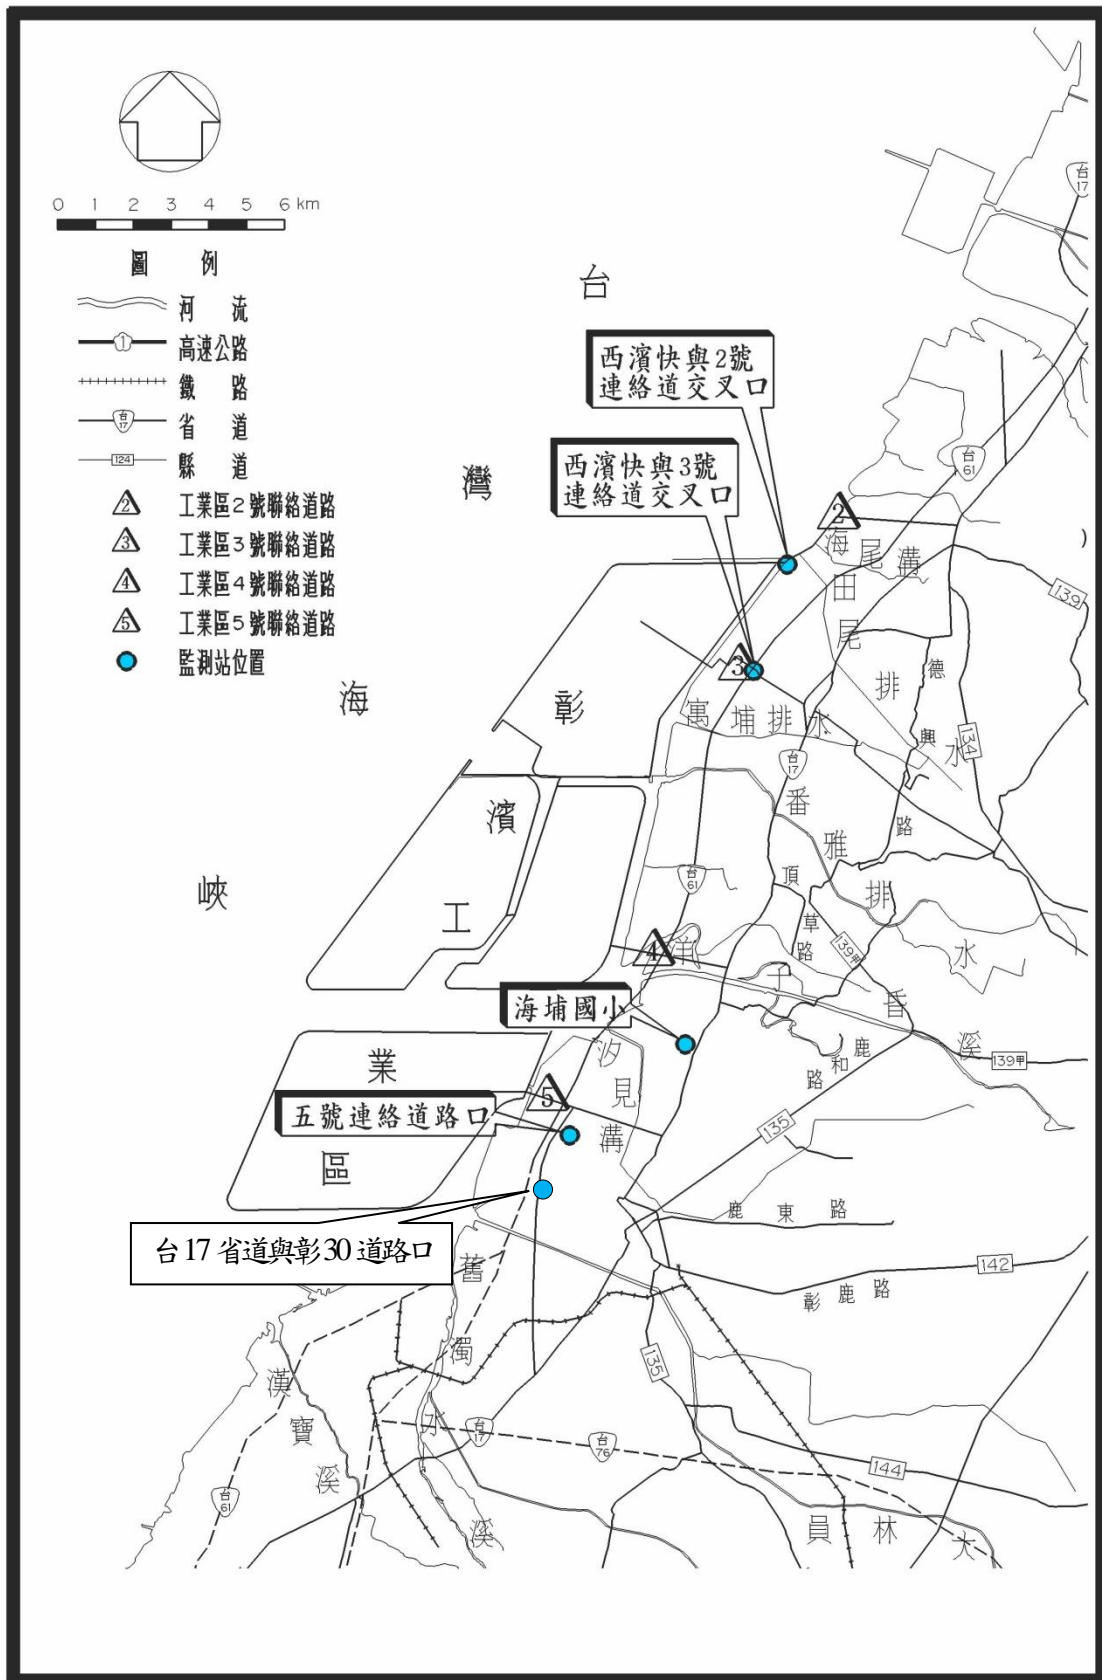
圖 1.4-2 施工及營運期間噪音振動及交通量測站位置圖

本測站設於海埔國小北邊之派出所門口旁空地，緊臨台 17 省道，往南可通往鹿港，往北則接線西、全興；台 17 省道可銜接整個彰化沿海各鄉鎮鄰近之各工業區，故該道路大型車所佔比例相當大，其對噪音及振動品質之影響不小。此外，本測站所臨之台 17 省道為雙向無中央分隔之四線道公路，依彰化縣政府之噪音管

制區分類，屬第二類管制區緊臨8公尺(含)以上道路地區。

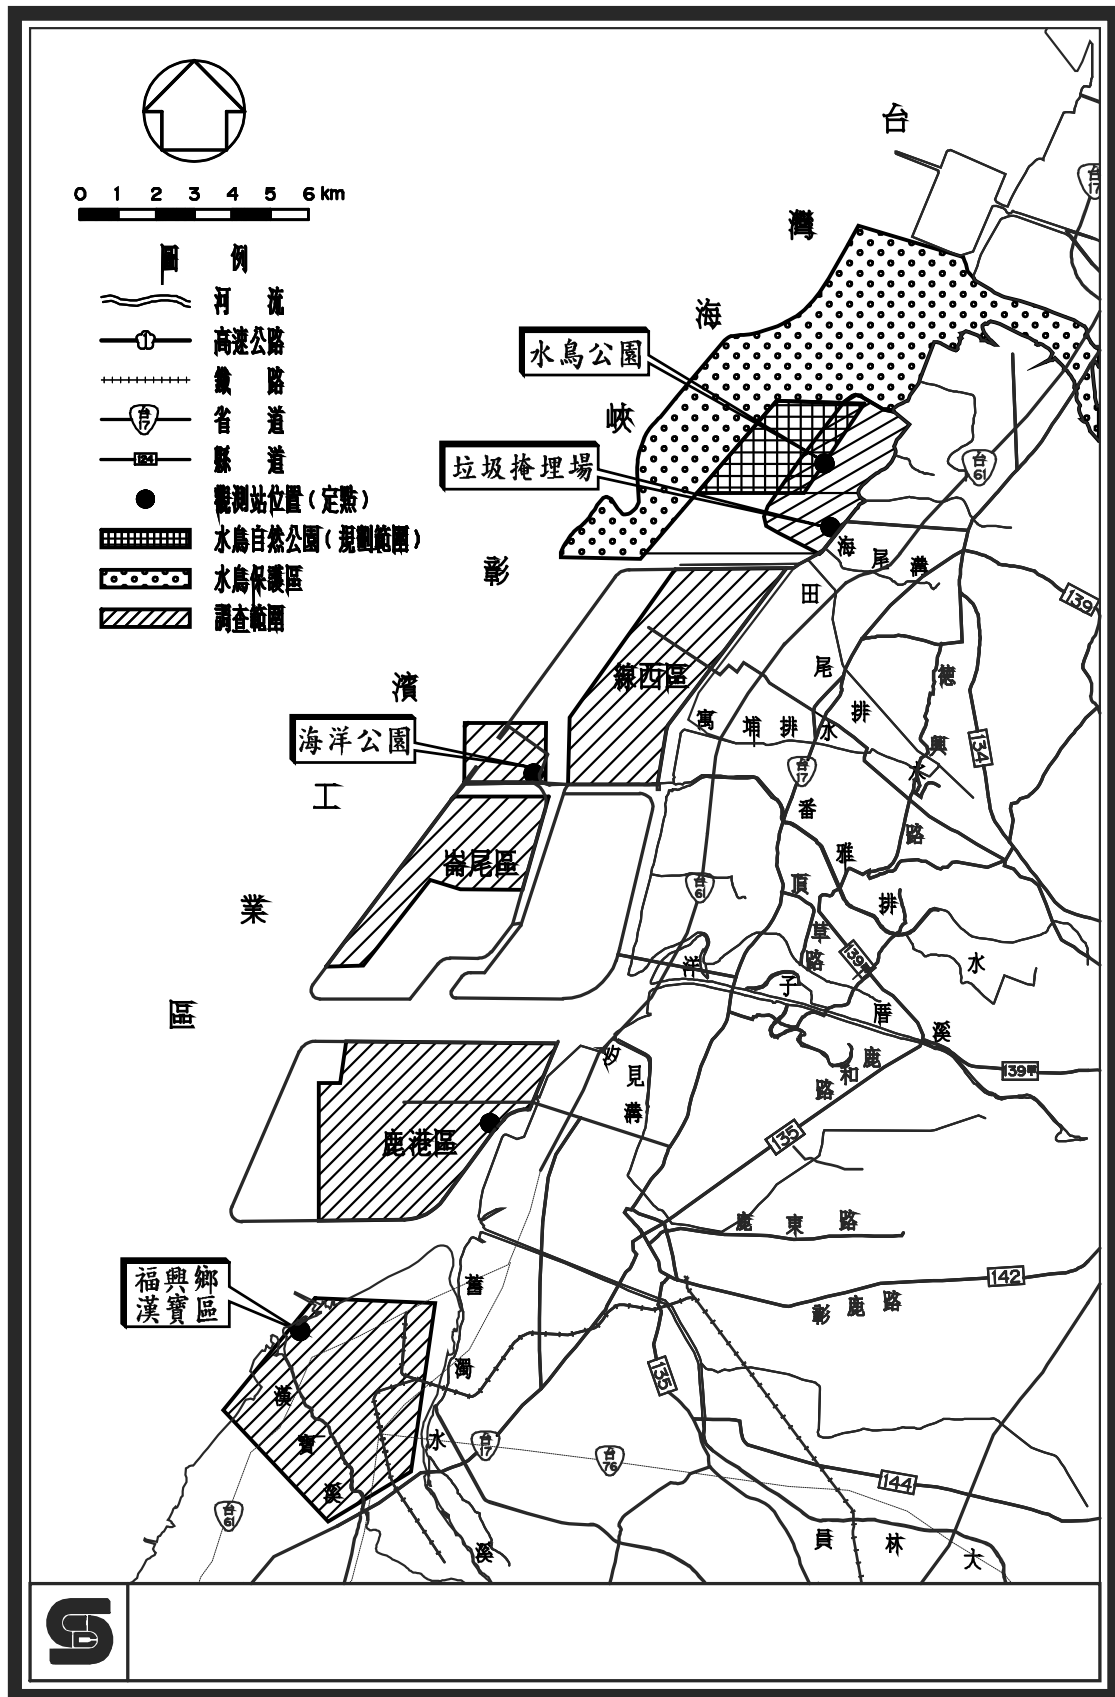
圖 1.4-3 施工及營運期間鳥類監測站位置圖

本區位於彰濱工業區北側，大肚溪口以南。全區環境主要為潮間灘地和養殖魚塢。區內廣大的海岸河口潮間灘地孕育非常豐富的底棲生物，為鸕鶿科等涉禽主要的覓食區，養殖魚塢可供燕鷗科、鷺科和鴨科鳥類覓食，不定時放乾的魚塢亦提供鸕鶿科等涉禽良好的覓食和棲息的環境。本區主要監測地點有二，一為農委會林務局所規劃的水鳥自然公園預定地，一為彰化縣政府設置台灣招潮蟹故鄉保護區。掩埋場區雖然動工，但在八十八年六月

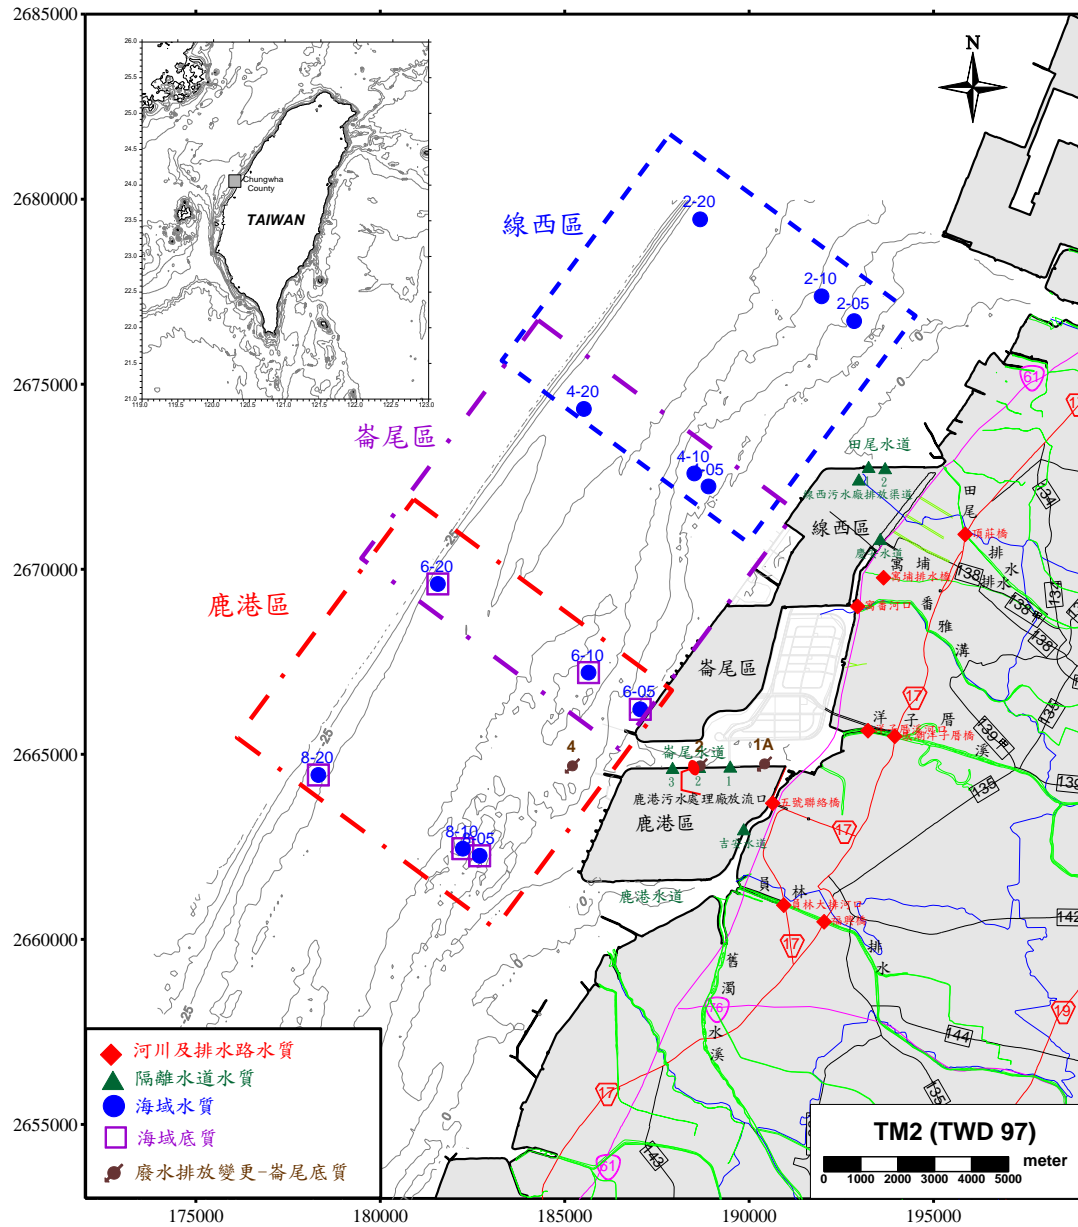
圖 1.4-11 彰濱工業區 108 年開發期間河川及排水路、隔離水道與海域水質(含底質)監測點位示意圖

於田尾水道、吉安水道、崙尾水道及永安水道共設置 6 測站，採

樣的測站實測座標表詳見附表 III.7-1，採樣位置圖則請參考圖 1.4-11。

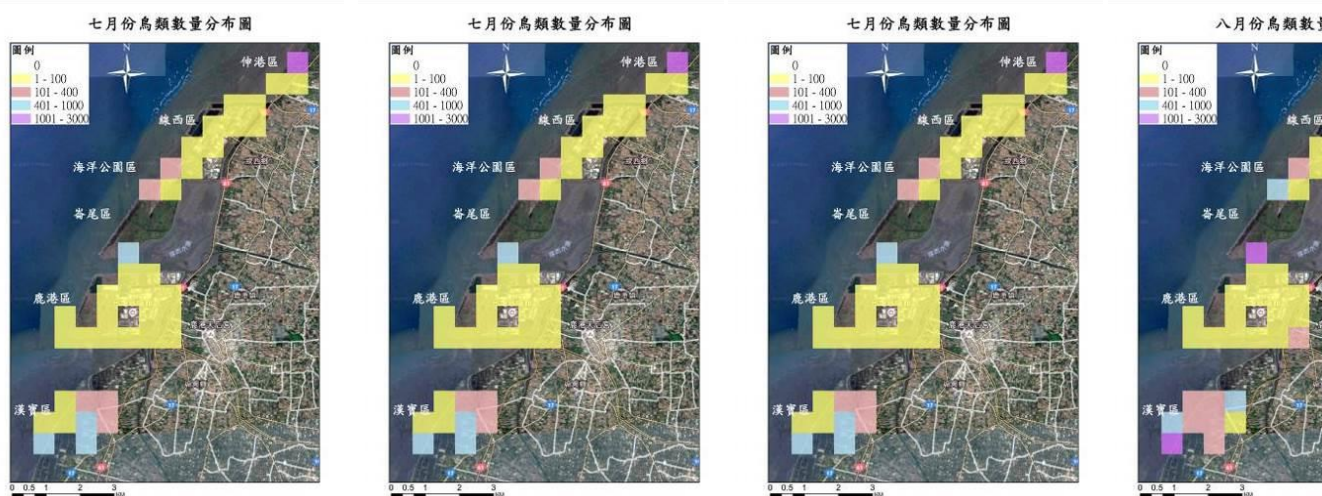
圖 2.5-4 本季各樣區鳥類數量分布圖

本季鳥類調查資料，數量分布相似，以漢寶區、伸港區明顯為鳥類分布熱區，擁有較多的鳥類數量，此和這二處樣區棲地尚未開發，以及潮間帶灘地面積較大有關，崙尾西 7 區由於填土作業形成適合水鳥滿潮後暫時性棲地；海洋公園區為賞鳥牆東側有圍籬滿潮後有裸露出灘地，吸引水鳥棲息的棲地。

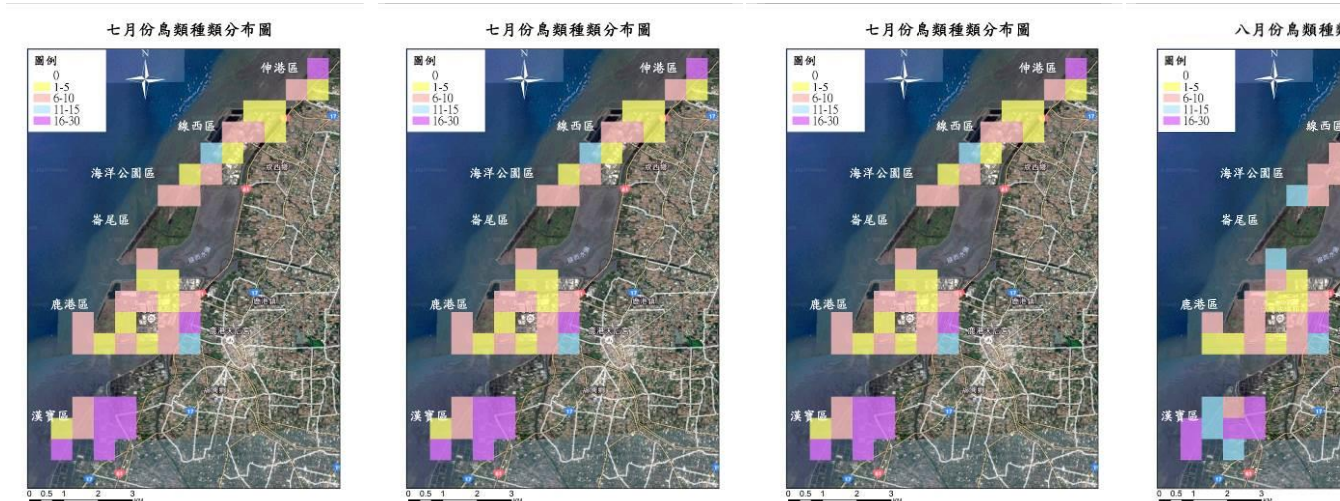
圖 2.5-5 本季各樣區鳥類種類分布圖

綜合本季調查資料，鳥類種類的分布狀況大致與數量分布相似，以漢寶區、伸港區明顯為鳥種分布熱區，鹿港區外圍環境多半為水田或休耕地形成的淺水草澤區，除一般陸域鳥類外，也吸引許多鷺科及鷸科水鳥棲息；崙尾西區由於填土作業形成暫時性、防風林及灌叢等環境，因此形成鳥種分布熱區。

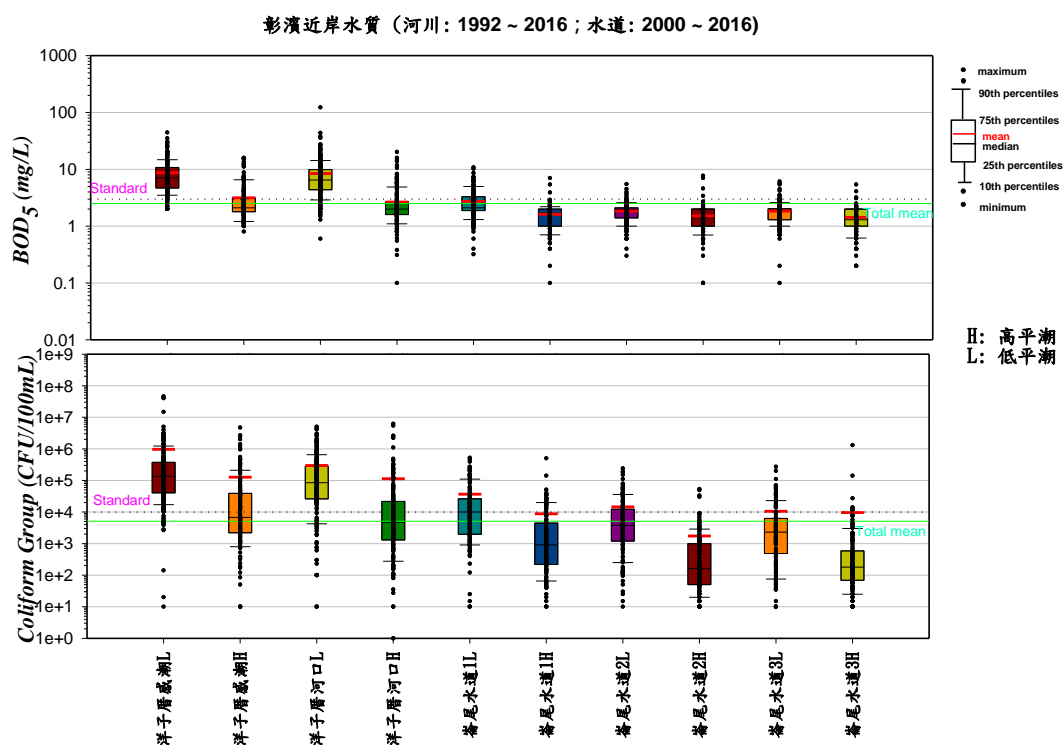
圖 2.8-3 崙尾區河川、排水路至崙尾水道水質生化需氧量
及大腸桿菌群統計分布

此外於崙尾區的洋仔厝溪(感潮段：洋子厝橋，河口)與其下游崙尾水道內(崙尾水道1，崙尾水道2，崙尾水道3)，於高、低平潮高與上、下游之濃度分布趨勢，同樣呈現與線西區田尾排水相同之特性。其生化需氧量及大腸桿菌群(圖2.8-3)；以及氨氮與總磷(圖2.8-4)歷年統計分布如下。於洋子厝溪感潮測站與其河口之生化需氧量與大腸桿菌群濃度分布，整體均高於其下游的崙尾水道，尤其以大腸桿菌群，明顯呈現低平潮時與上游濃度分布高於高平潮時與下游。

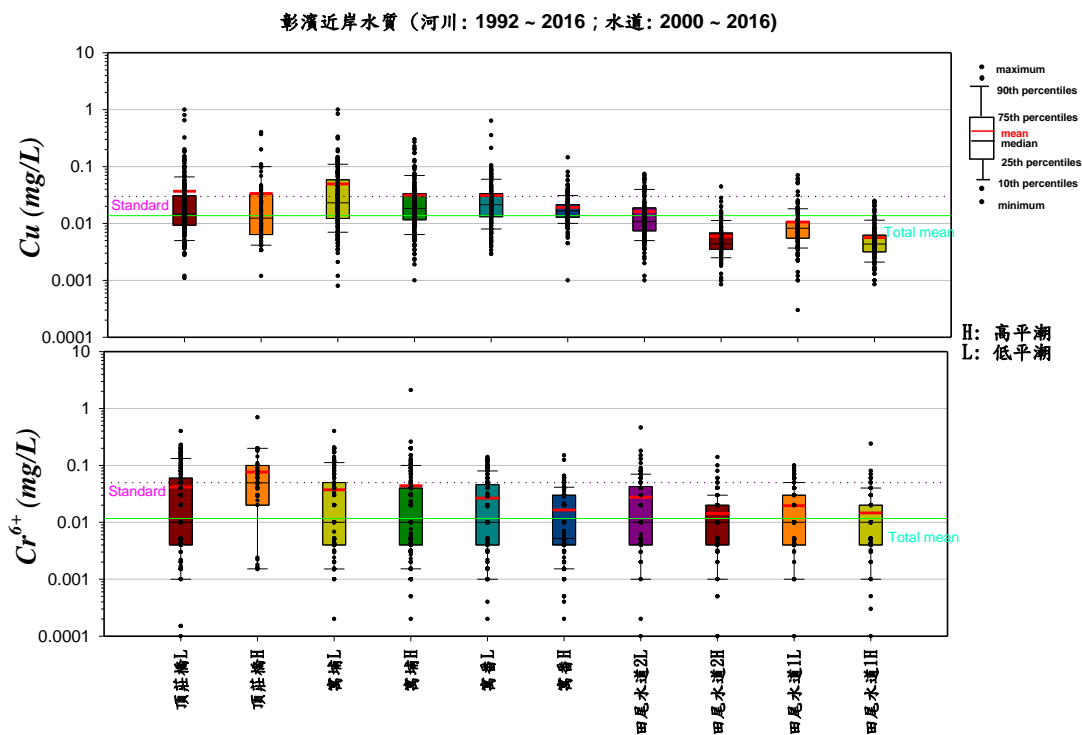
圖 2.8-5 線西區河川、排水路至田尾水道水質銅與六價鉻統計分布
(保護人體健康之環境品質標準—銅：0.03 mg/L，六價鉻：0.05 mg/L)

此外，彰濱各河川及排水路之重金屬，歷年來仍以銅與六價鉻最常超出限值，鋅、鉛偶有超出，顯示部分重金屬之污染情形仍存在。彰化地區存在多年的金屬加工、電鍍業，仍應是目前各河口重金屬最主要的污染來源。以銅與六價鉻為例，由歷次河川、排水路至隔離水道的濃度高、低統計分布可知，如田尾排水至其下游的田尾水道，整體仍以低平潮時濃度高於高平潮時(圖2.8-5)，且由崙尾區之洋子厝溪至崙尾水道內之銅於高、低平潮與上、下游分布關係(圖2.8-6)，明顯呈現於低平潮期間與上游的濃度高於高平潮與下游之隔離水道。

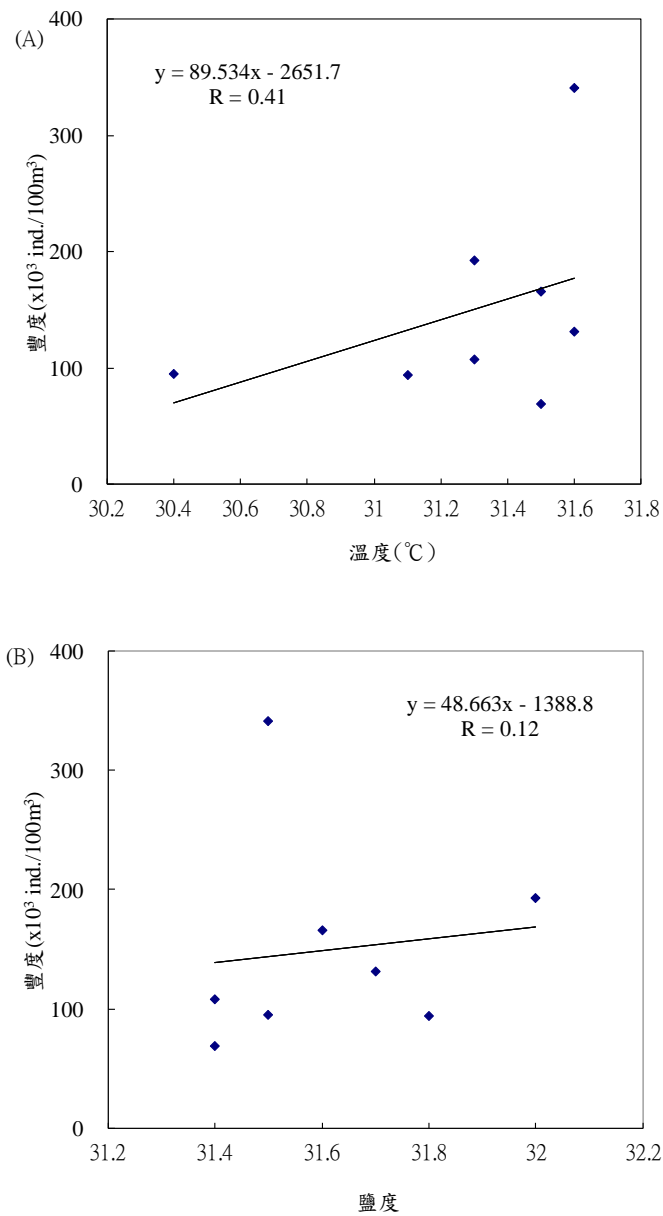
圖 2.10.2-4 民國 108 年 7 月彰濱工業區之浮游動物豐度與(A)溫度 (B)鹽度之相關係數圖

邊的測站各位於一側，可知本季之浮游動物豐度及類群組成於南北間的差異頗大。在海水溫、鹽度與浮游動物豐度的相關性方面（圖2.10.2-4），本季之浮游動物豐度與溫度（ $P = 0.315$ ）及鹽度（ $P = 0.782$ ）均無相關性，相關係數（ R ）分別為0.41及0.12。

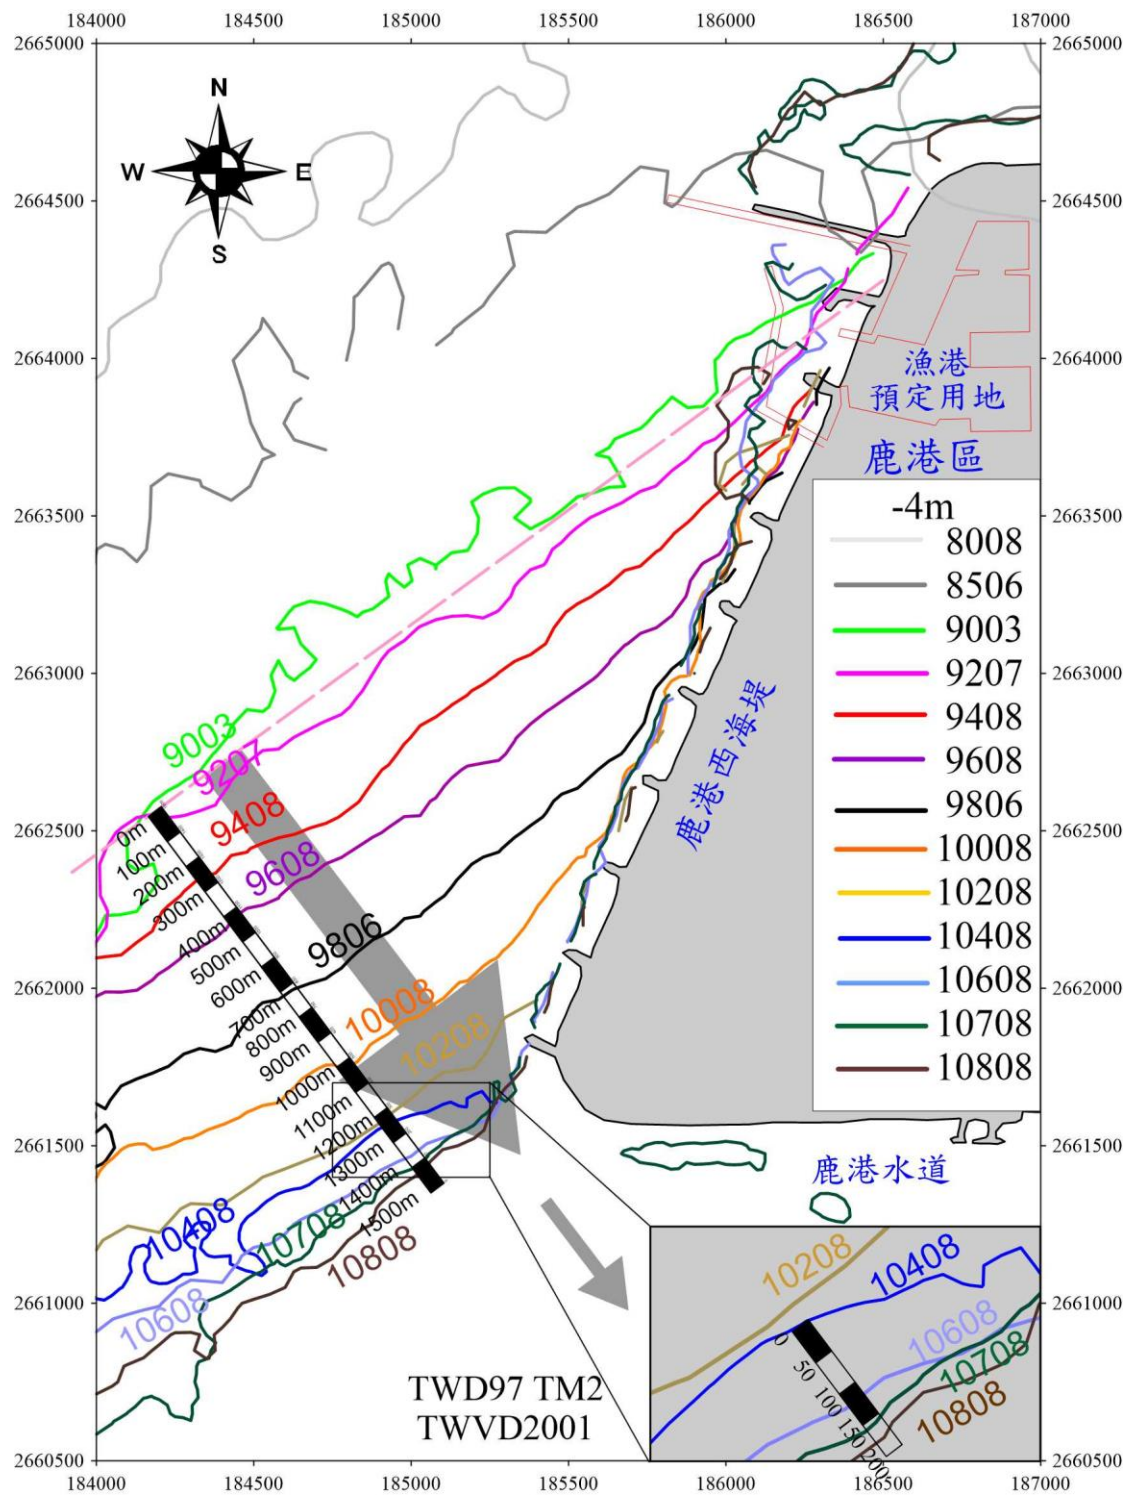
圖 2.11-5 鹿港區西海堤突堤群-4m 等深線位置比較

為了解鹿港區西海堤突堤群之增設是否對穩定海堤產生作用，本計畫自91年起於鹿港區西海堤突堤群進行斷面調查，由鹿港區西海堤突堤附近歷年衛星影像圖可知90年10月(潮位-1.04m)離鹿港海堤約160m有一潮溝，該潮溝沿突堤前端外圍通至鹿港水道，之後潮溝規模逐漸變小，96年10月(潮位-1.12m)潮溝已無法辨識，102年2月(潮位-0.82m) 鹿港區西海堤突堤群於低潮位附近堤前已無明顯潮間帶。依現場實測水深資料繪製-4m等深線位置比較如圖2-11.4，則：

1. 92年8月至102年8月共120個月期間，-4m等深線位置往東南方西南方向移動約1,175m(每月約9.8m)。
2. 102年8月至106年8月共48個月期間，-4m等深位置往往東南方移動150m(每月約3.1m)。
3. 106年8月至107年8月共12個月期間，-4m等深位置往東南方移動40m(每月約3.3m)，107年8月至108年8月共12個月期間，-4m等深位置往東南方移動25m(每月約2.1m)，堤前水深皆可維持於-4m以上，顯示-4m等深線變動速率已逐漸減緩。

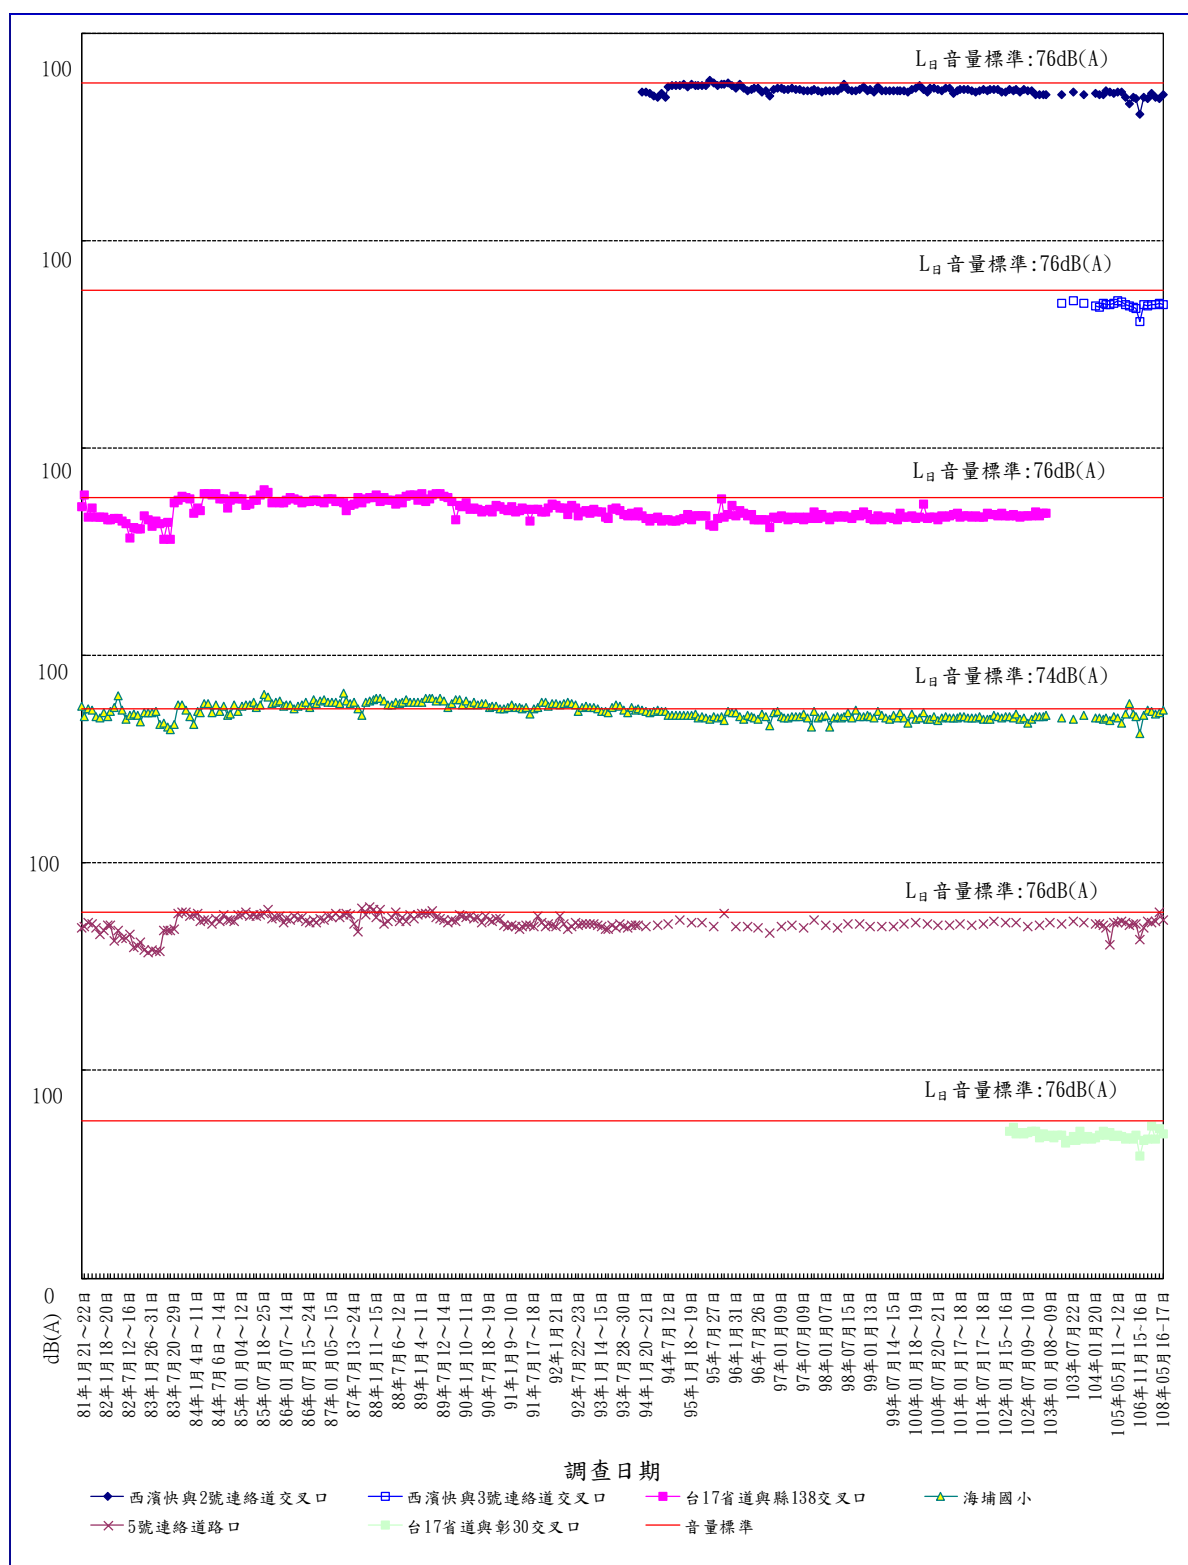
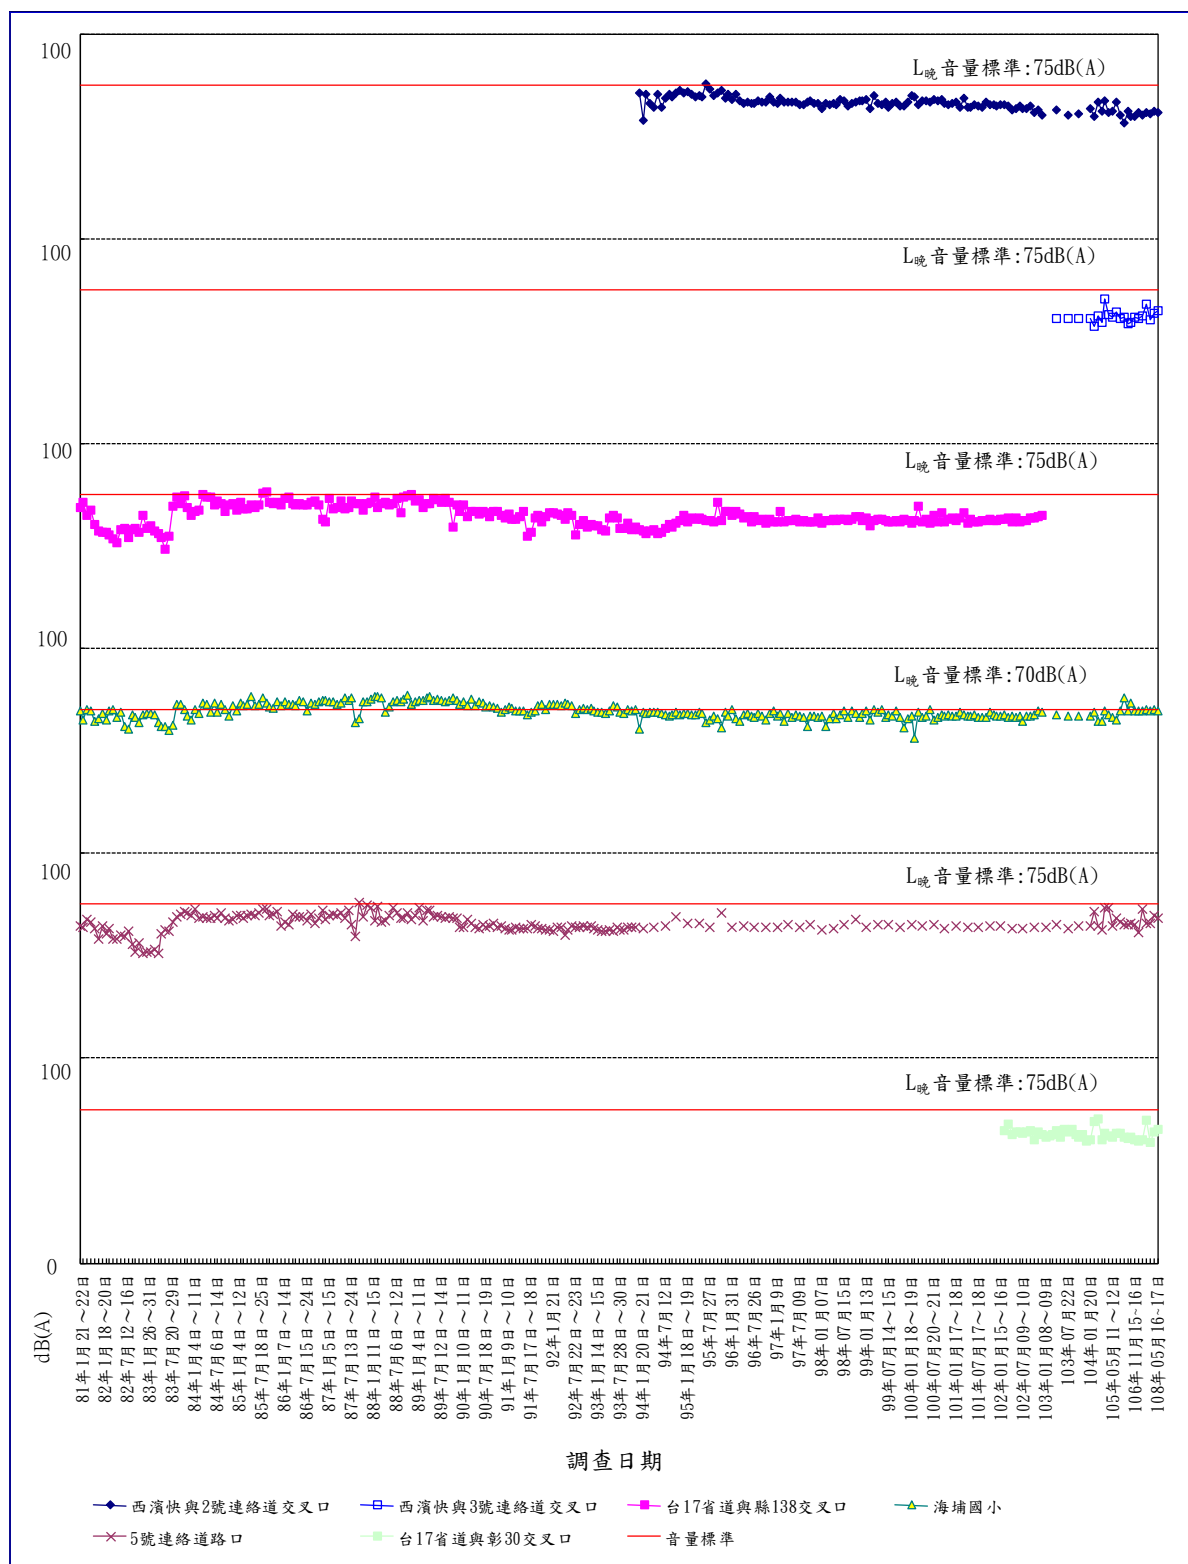
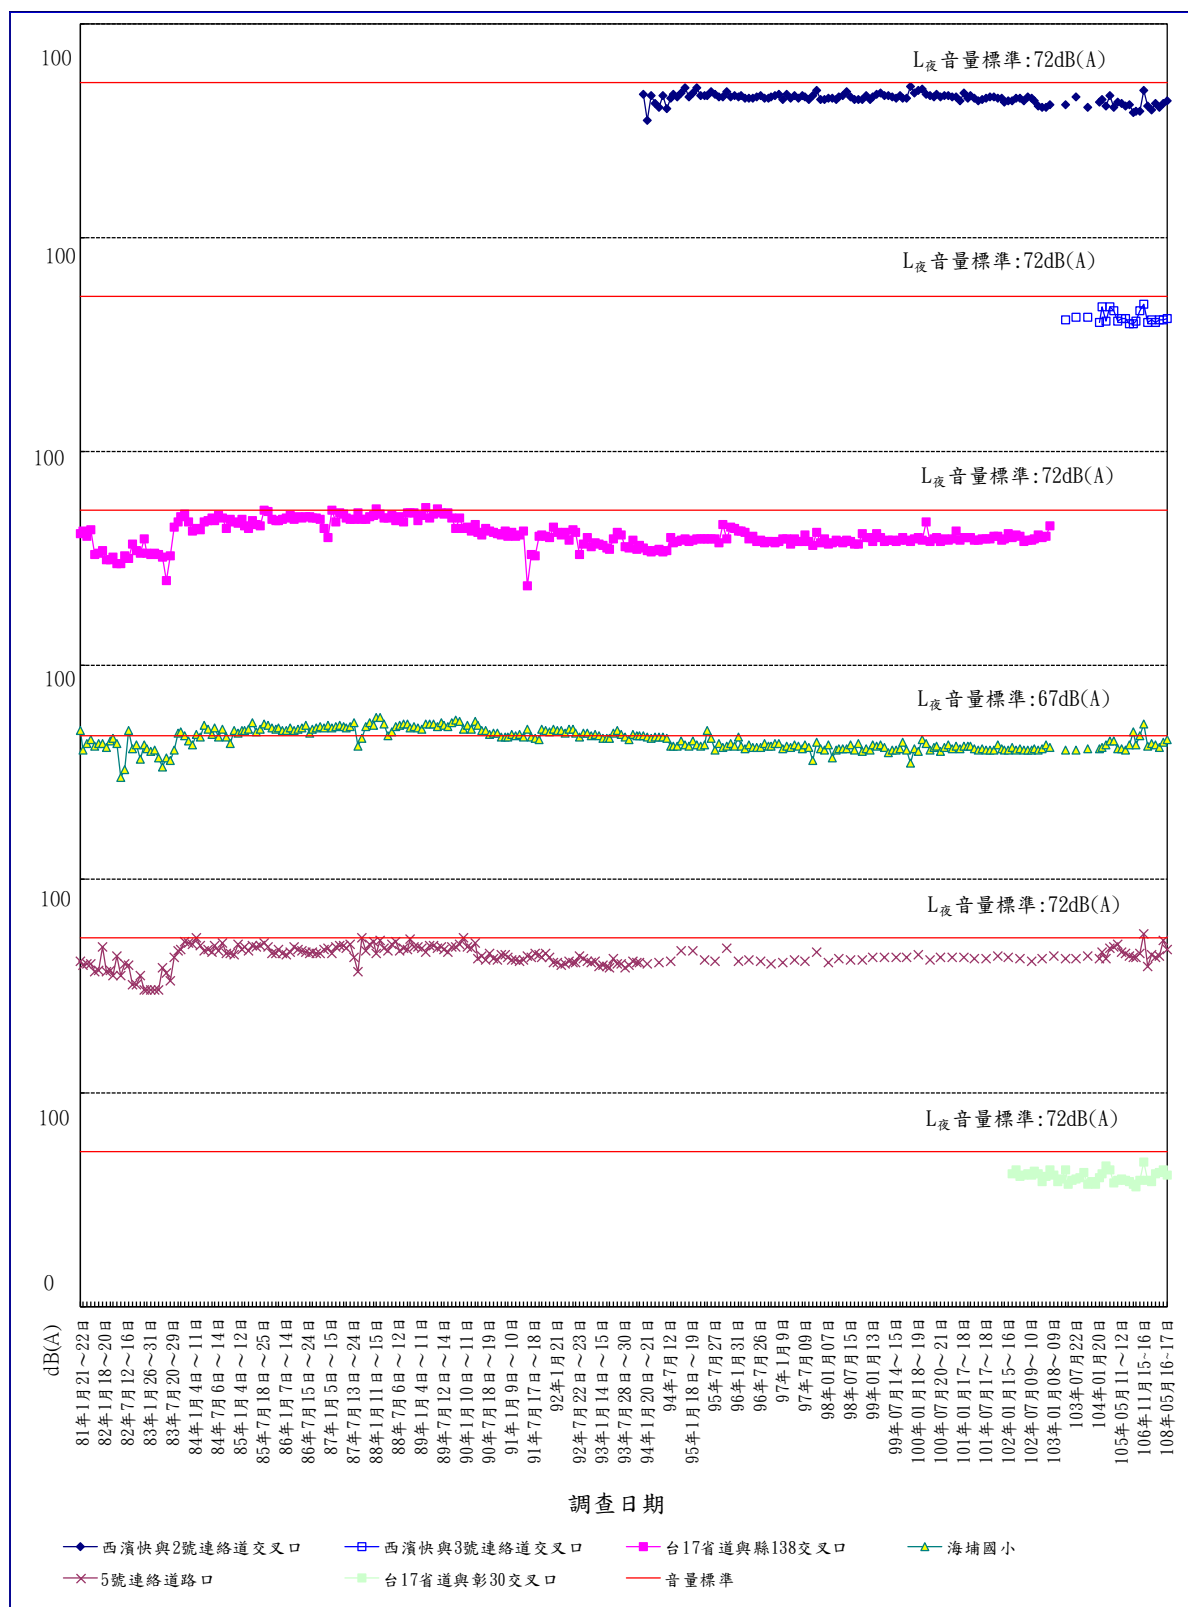
圖 3.1.2-1 彰濱地區歷次噪音 L_d 監測結果

- 1.5號連絡道與台17省道路口兩處測站，其歷次測值甚少出現不符環境音量標準的情形。5號連絡道路口綜合測站歷年各時段均能音量尚屬穩定良好；惟本案施工區之進出車輛，仍應注意減速及相關降低噪音之措施。至於本季之監測值，相較歷年之平均值略有下降之情形。
- 2.17省道與彰30交叉口測站歷年之調查結果皆符合“道路邊地區”第三類管制區之管制標準，而本季之監測值則大致與歷年平均值相差不大。

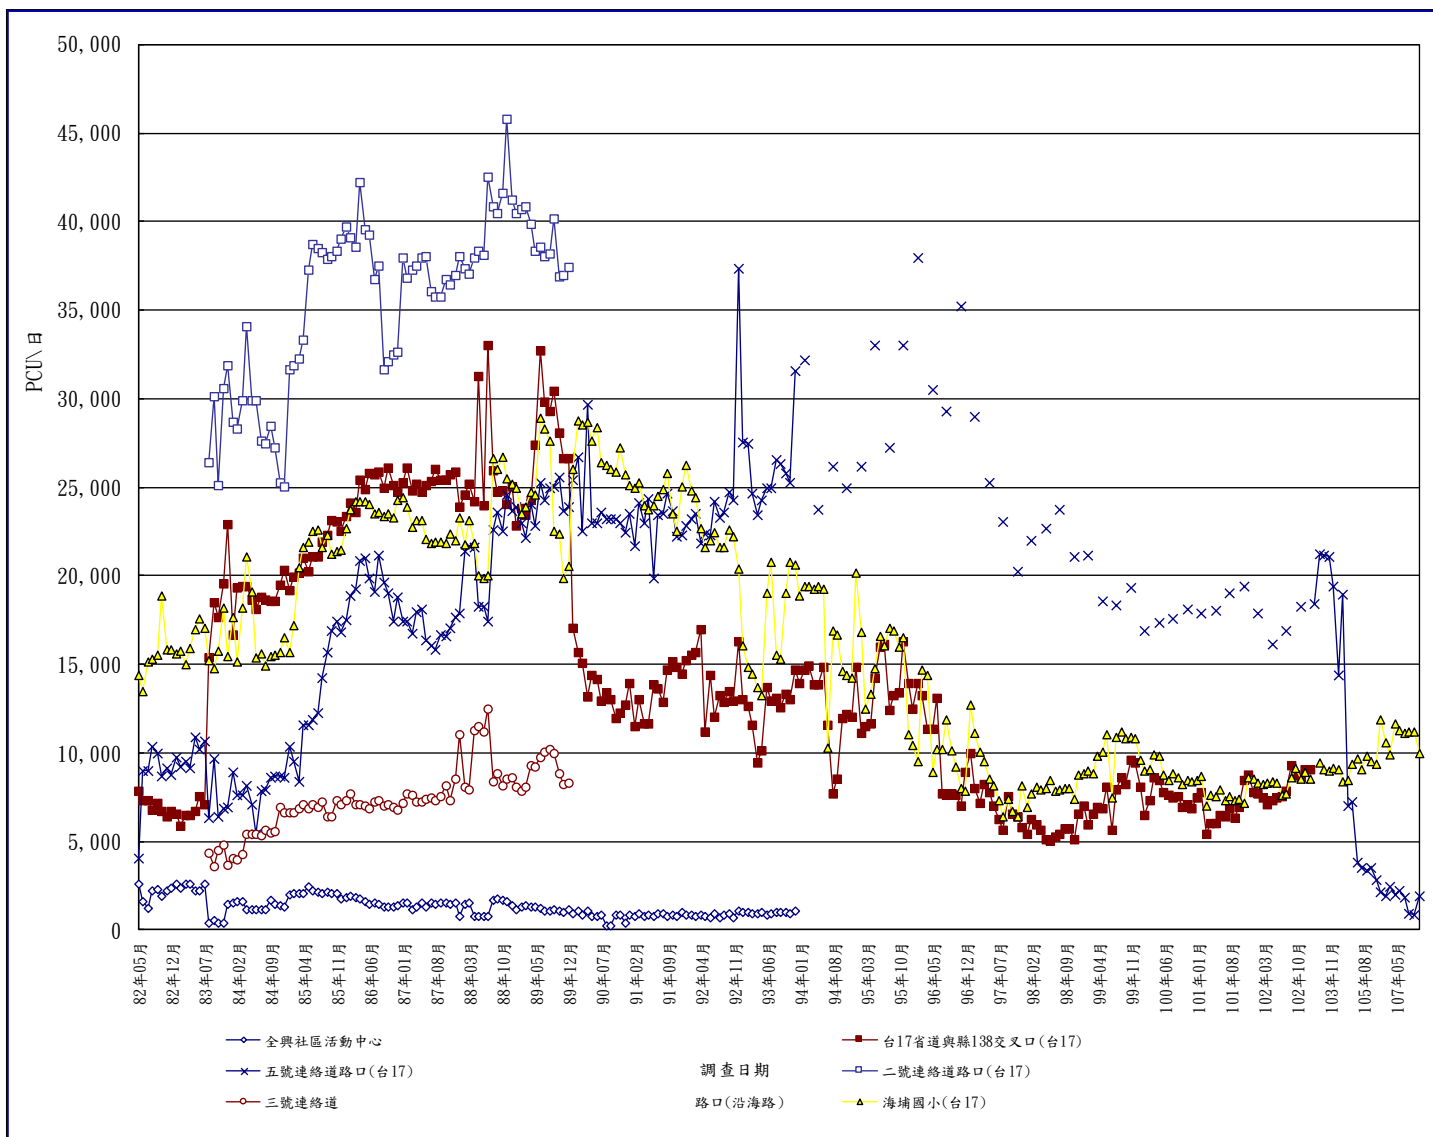
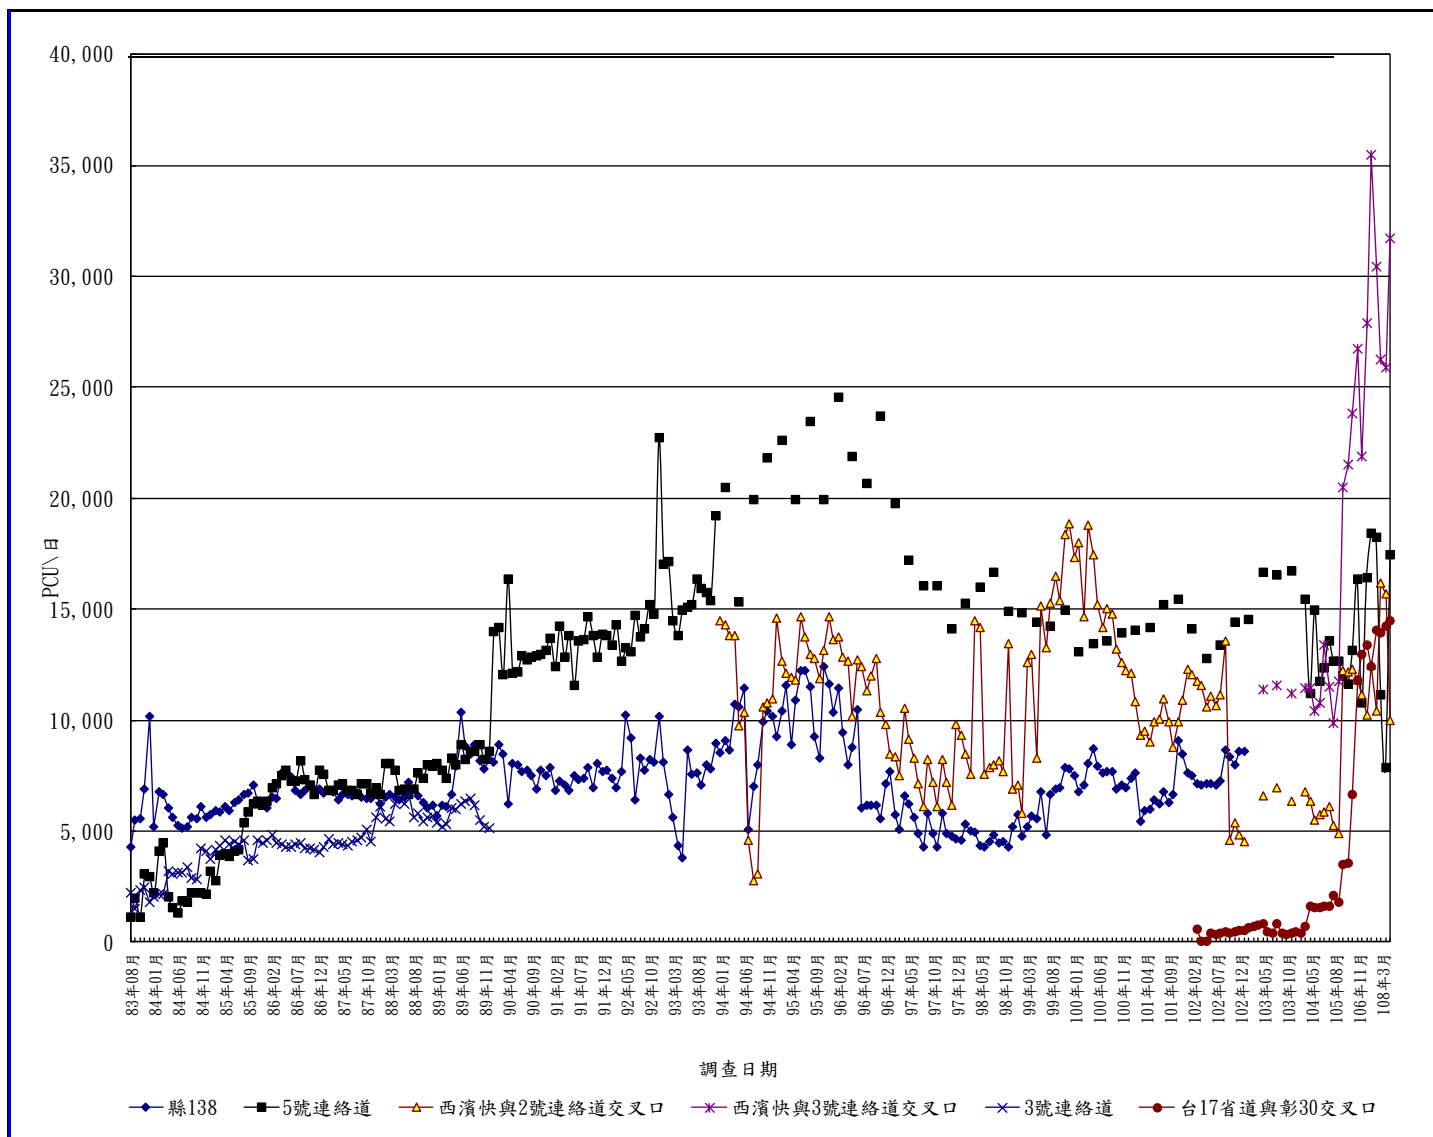
圖 3.1.4-1 彰濱地區歷次交通流量監測結果

濱工業區之施工車輛對於該道路交通之影響極為有限。其原因推測除部份交通流量係因彰濱工業區之逐漸開發所產生外，本省沿海地區普遍開發、台 17 線連通台灣西部及交通量自然成長等因素，亦有不小的貢獻，其歷次調查均維持 A 級之服務水準。

此外，由 5 號連絡道路進入彰濱工業區之大型車輛數，則與上季相差不大，惟對於各連絡道之交通狀況並無產生明顯異常之影響。另對照本計畫針對 5 號連絡道路之交通流量實測資料，可知經由 5 號連絡道路進入彰濱工業區之施工車輛數目均遠低於本監測計畫實測之大型車及特種車數量，即經由 5 號連絡道路進出彰濱工業區之施工車輛對於該道路交通之影響極為有限。

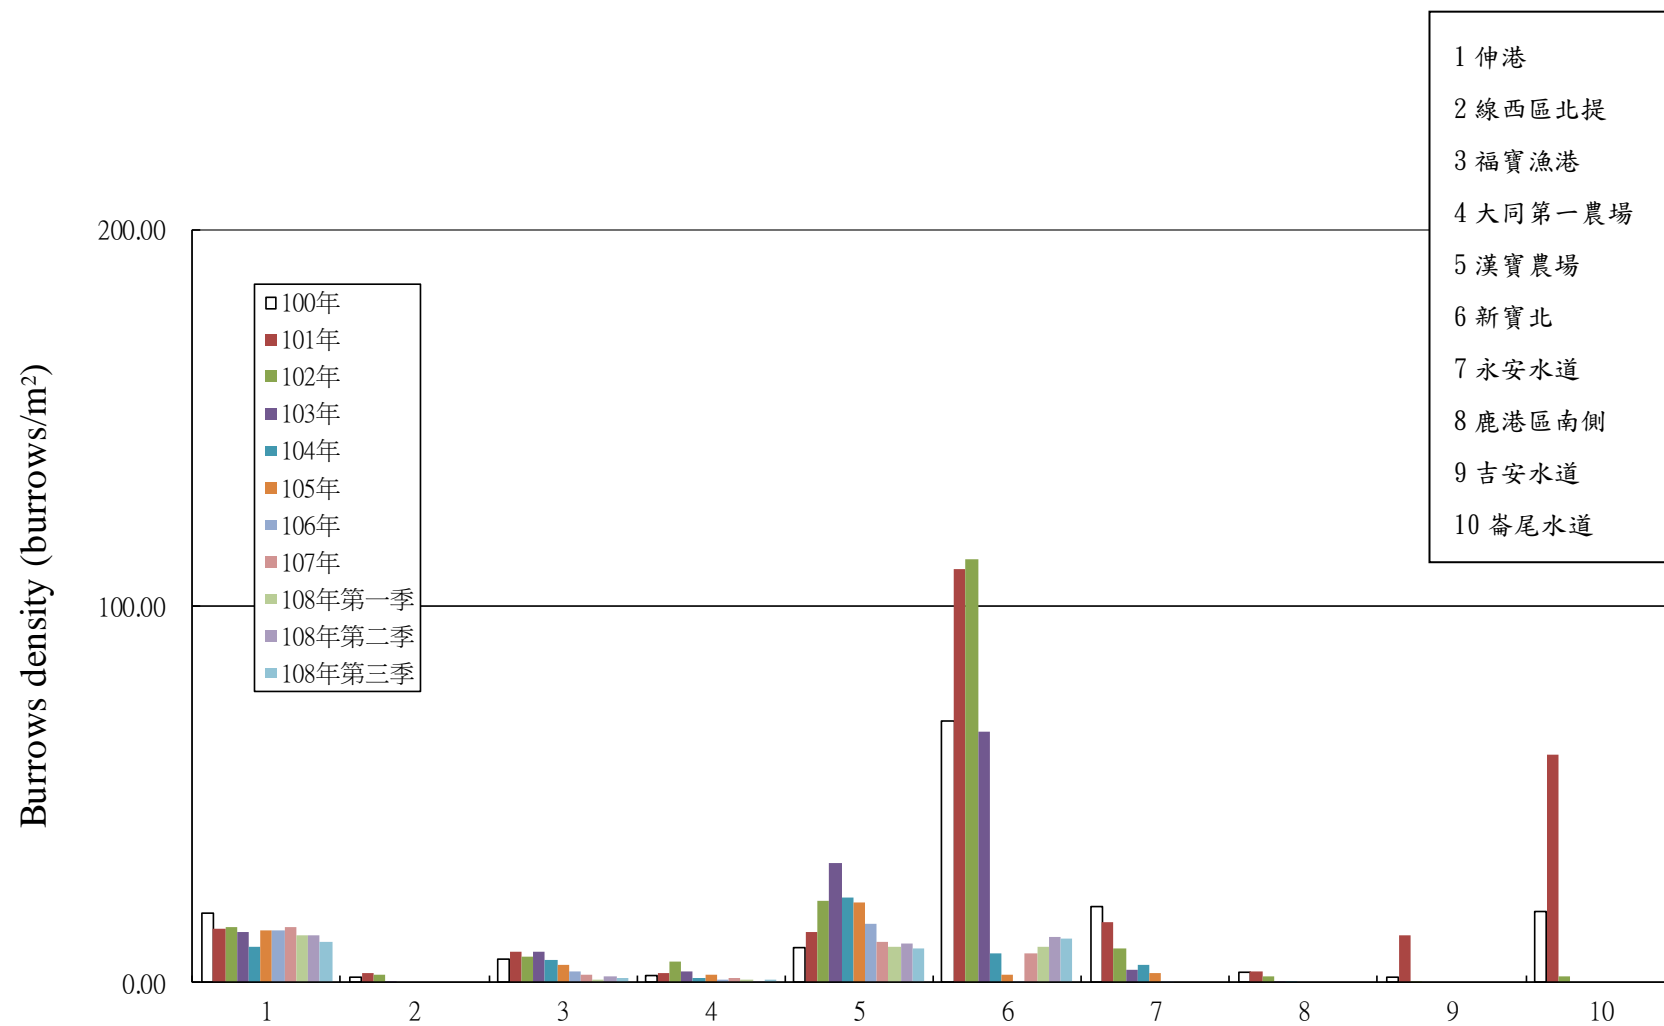
圖 3.1.6-1 各測站螻蛄蝦平均密度(平均洞口數/m²)分布圖

伸港地區本季的密度為 12.71 尾/平方公尺。歷年資料顯示(附錄 3.6 表 III.6-2)，86 年起族群密度趨於穩定且有逐年增加之趨勢自 12.02 至 88 年已達 35.85，89 年後族群開始呈現不穩定狀態平均密度下降至 16.92，在 90 年各季波動相當大，年平均又增加至 31.51。此族群下降又回升的不穩定現象，很可能與 89 年彰濱垃圾壓縮填海計畫施工又停工有關，原本已進行圍堤之工程，因重新評估而撤案停工，停工後族群數量開始回復至與 88 年相若，但自 91 年後年平均密度皆逐年下降，91 年年平均為 13.63，92 及 93 年平均為 14.4 及 13.59，94 年為 10.04；95 年第一季調查為 1.51，第二季更降至 0.84 且僅分布於 1200 及 1400 公尺測點附近，環境上並未直接觀察到與過去調查有何相異之處且缺少底質環境分析等數據，因此並無法確切解釋發生的原因，95 年年平均為 3.93，相較往年族群數量減少甚多；96 年第二季曾大幅增加至 42.45 與過去資料比較此密度已回復至以往高密度分布但第三季又減少為 6.19 的少量分布，第四季略增至 8.86，但差別不大，可知第二季的增加量為異常的變動；96 年年平均因第二季族群大增因此族群密度增加至 14.59，97 年後一直到 104 年，年平均大約皆在 10 以下，至 105 年為 8.99，106 年第一季至第四季則介於 13~14 之間，明顯有增長趨勢，年平均增長至 13.63。107 年年平均為 14.76，整體而言族群量持續增加，今年度第一季略減少至 12.37，上季為 12.71，差異並不大，本季為 10.87，與去年相比似有減少的趨勢，須持續觀察。

線西區北側(2) 此站從附錄 3.6 表 III.6-3 顯示 92 年具有較高的密度分布，曾被列為工業區內美食螞蛄蝦保留區的選項之一；此後數量即漸漸減少；就觀察由於 93 年之調查常見漁民在當地捕捉，且此測站面積較小因此以水灌法捕捉螞蛄蝦相對的對環境破壞性大，造成本站密度 93~94 年密度較低，年平均密度分別為 5.23 及 4.28；至 95 年第四季增加至 13.80，族群數量增加，95 年年平均值為 8.78，；96 年年平均再增為 10.66；至 97 年年平均減少為 6.06，98 年更僅為 2.41，99 年則為 2.72，此後族群數量皆維持低密度的分布，103 年第二季至今則未再發現螞蛄蝦；近年的沉積速率監測顯示此區持續有淤積情形，且底質粒徑組成有偏泥的現象，顯示環境改變且不利於螞蛄蝦棲息。

本季福寶漁港(3)密度略多於上季，差異不大，仍維持小族群分布；從附錄 3.6 表 III.6-4 顯示此站從 87 年開始下降且之後有四季都未發現螻蛄蝦(黃和何，1998；黃，1999)，88 年第三季偶有發現分布，至 89 年全年未發現螻蛄蝦(黃，2000)，90 年第一季起則又開始發現其族群分布，從歷年的數據中可發現，此地點的密度一直維持少量螻蛄蝦的族群，雖一直有上下起伏的變動但變動幅度不大，可推斷應該屬於一尚稱穩定的族群變動。95 年至 98 年年平均大致在 1~2；99 年平均密度增至 2.51，但族群數量仍不高。100 年至 102 年平均皆在 3 左右，103 年自第一季起由 3.34 些微增加至 4.18，年平均為 3.97，以近幾年資料分析，此測站族群密度雖仍不高，但有漸漸成長的趨勢，104 年第一季減少為 2.09，後三季則在 3 左右，年平均為 2.72；105 年平均為 3.03；106 年四季皆介於 2.5~3 之間，變化不大，年平均為 2.72；107 年年平均為 1.99，應屬穩定的低密度分布，今年第一季減少至 0.84，上季為 1.67，本季為 1.25，有減少的趨勢，環境上並未發現異常，須持續觀察。

整合各站歷年資料顯示，不分工業區內外，多數測站在 93-96 年間族群數量似乎呈現減少的趨勢，顯見彰化沿海地區可能存在整體環境的變動所導致，97 年後工業區外之部分測站族群量則有逐漸增加的趨勢，例如漢寶測站最為明顯，但工業區內各測站卻依舊減少，其中永安水道測站可直接觀察到厚泥淤積，推測此區域螻蛄族群減少與淤泥有關，相同於第九吉安水道及第十崙尾水道測站以石籠護堤的淤泥深度亦推斷有泥沙淤積情形，為求能進一步了解此二測站與其他各站底質環境之變動，103 年度第一季(3 月份)新增各測站沉積觀測，至今，第二測站(線西北)、第六測站(新寶北)、第七測站(永安水道)、第八測站(鹿港南)、第九測站(吉安水道)及第十測站(崙尾水道)呈現淤積現象(各約莫增加 18.5cm、12.0cm、32.5cm、14.0cm、20.0cm 及 5cm)，其餘各站未有明顯變動，近幾年新寶北測站及永安水道測站並伴隨族群量明顯減少，雖新寶北測站似有族群回添的跡象，但永安水道測站則已無螻蛄分布，推測沉積物覆蓋為影響螻蛄族群成長的因子之一，目前工業區內之灘地已有工程進行，包括光電設施以及升壓站之工程，建議應避免廢土揚塵覆蓋或流入附近棲地環境，且應詳細規劃開發方式，如擬定工程車進出路徑、廢土堆積處設置等等，避免環境破壞以減輕環境改變的壓力；此外，部分區域如永安水道或可考慮清淤工作，藉由清除淤泥，嘗試提供合適的棲地環境，預期螻蛄能重新棲息。
