# 鹽寮海岸短期性養灘之監督工作

## 第 164 次監測報告

委託單位：台灣電力公司

執行單位：國立台灣海洋大學  
近海防災科技研究中心

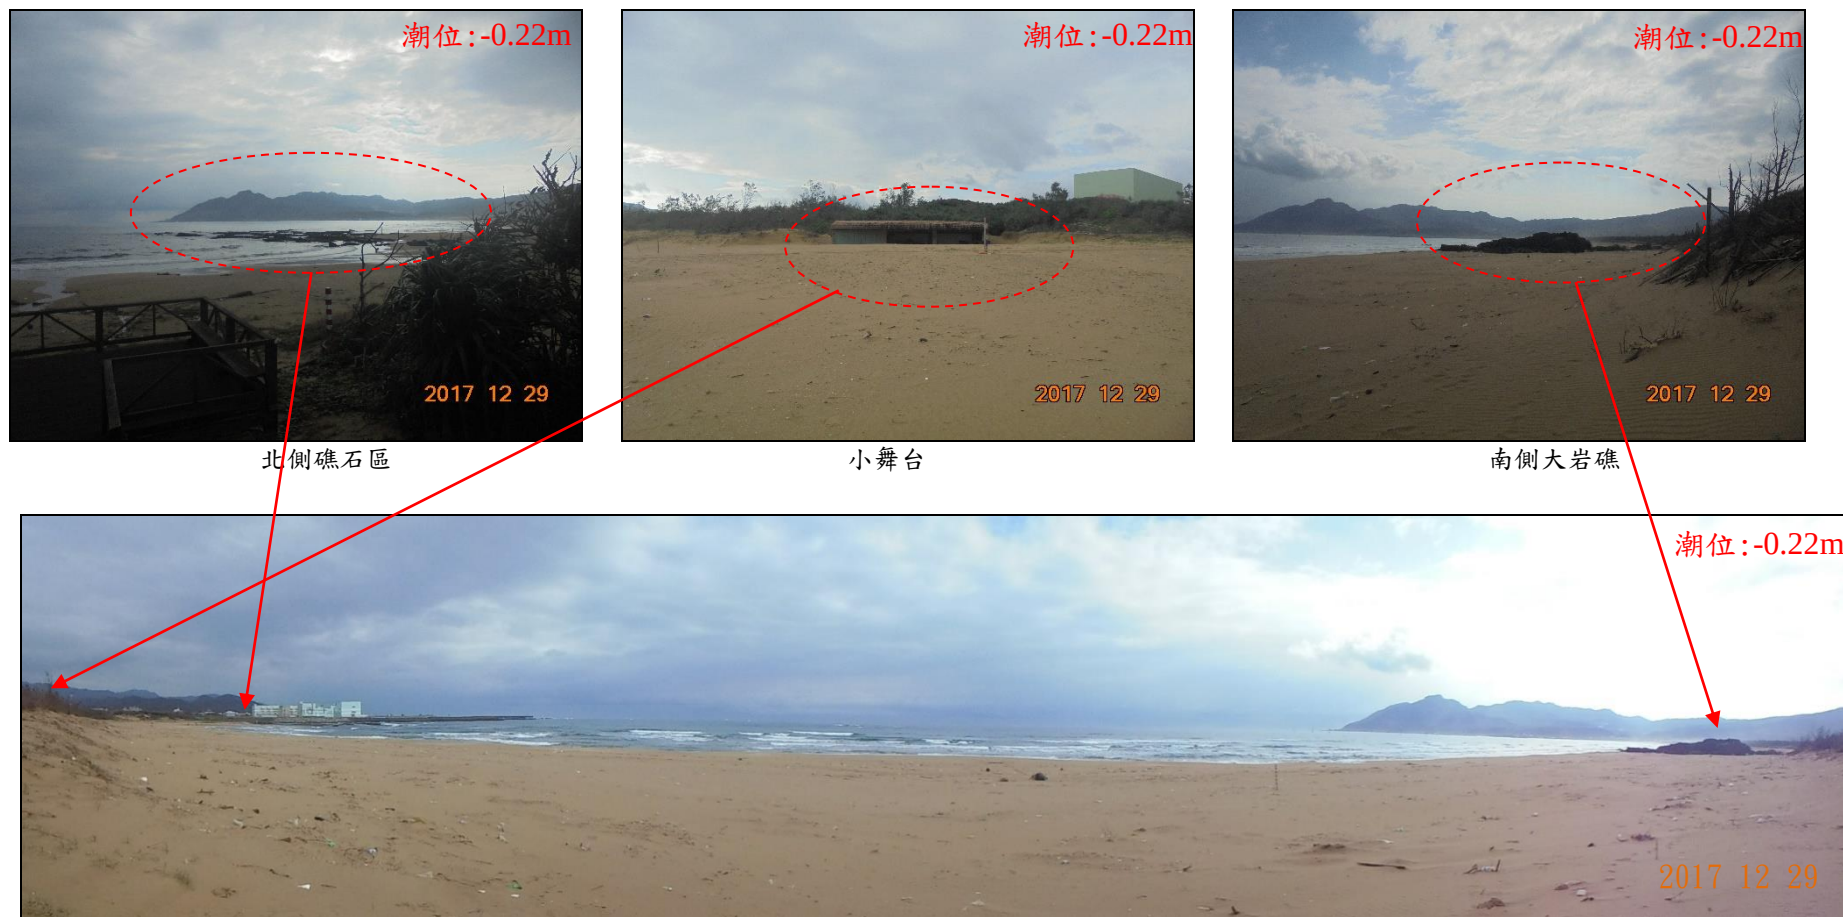
圖 3-6 鹽寮海岸短期性養灘區地形地貌圖(2017/12/29)

觀測樁觀測法執行前，首要選定輔助監測標的樁。基於監測之方便性、不增設太多輔助監測設施及考慮監測區沙灘遊憩安全的維護原則，選定監測區內原有的地物地貌如監測區北側礁石區內救生樁、小舞台前沙灘排球場木樁、監測區南側大岩石附近救生樁，及為執行本監測工作由台電公司協助設置的觀測樁等輔助觀測標的。輔助觀測樁觀測法執行前置作業規劃，在選定及建置量測標的樁位後，進一步測量輔助觀測樁頂高程。樁頂高程可作為參考點，再輔以簡單的丈量工具量測樁頂與沙灘面距離，以期掌握輔助樁附近地形之變動情形，作為決定後續地形監測作業方法之依據。監測區鹽寮沙灘現況及輔助觀測樁分佈如圖 3-6~圖 3-12 所示。

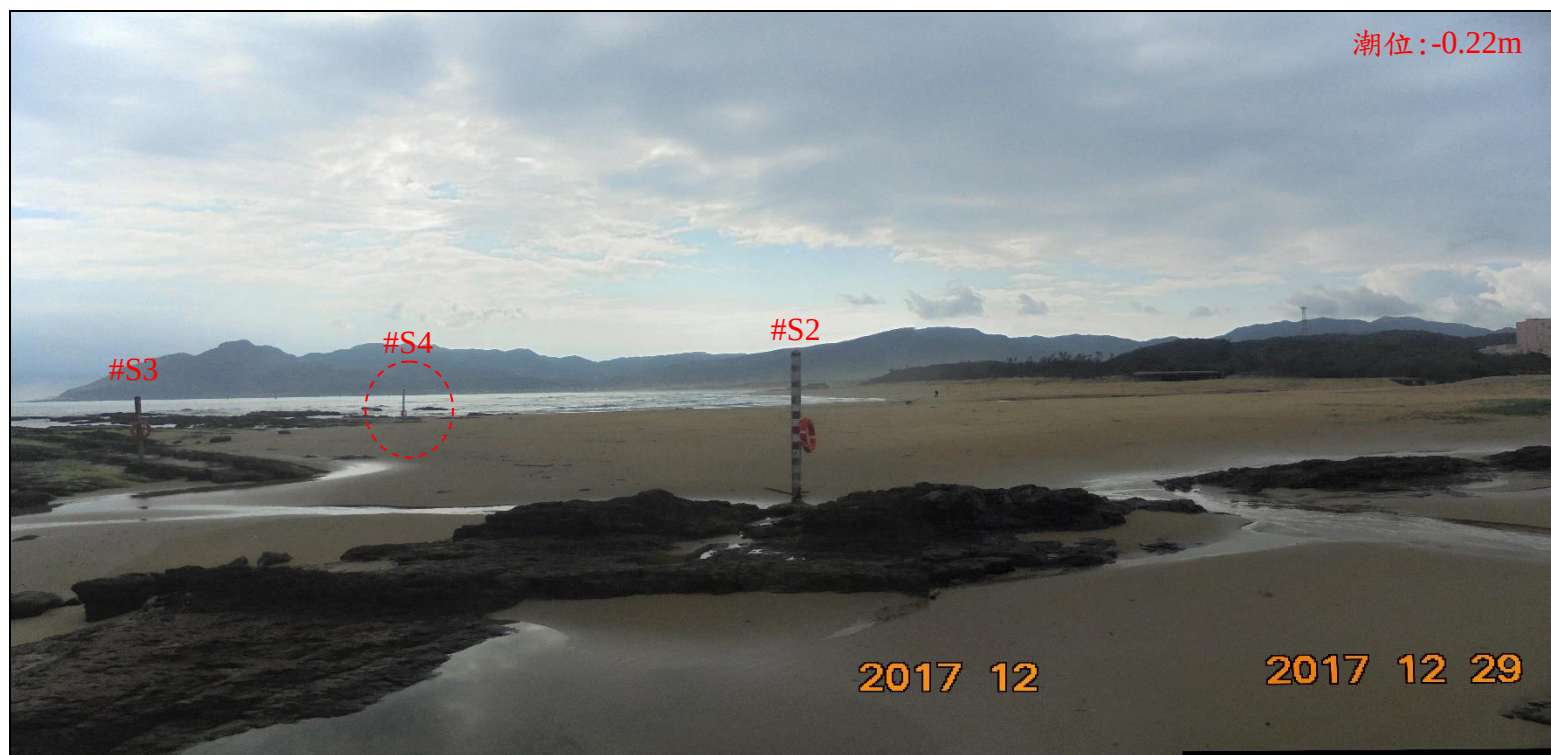
圖 3-7 監測區北側礁石區內觀測樁位置圖(2017/12/29)

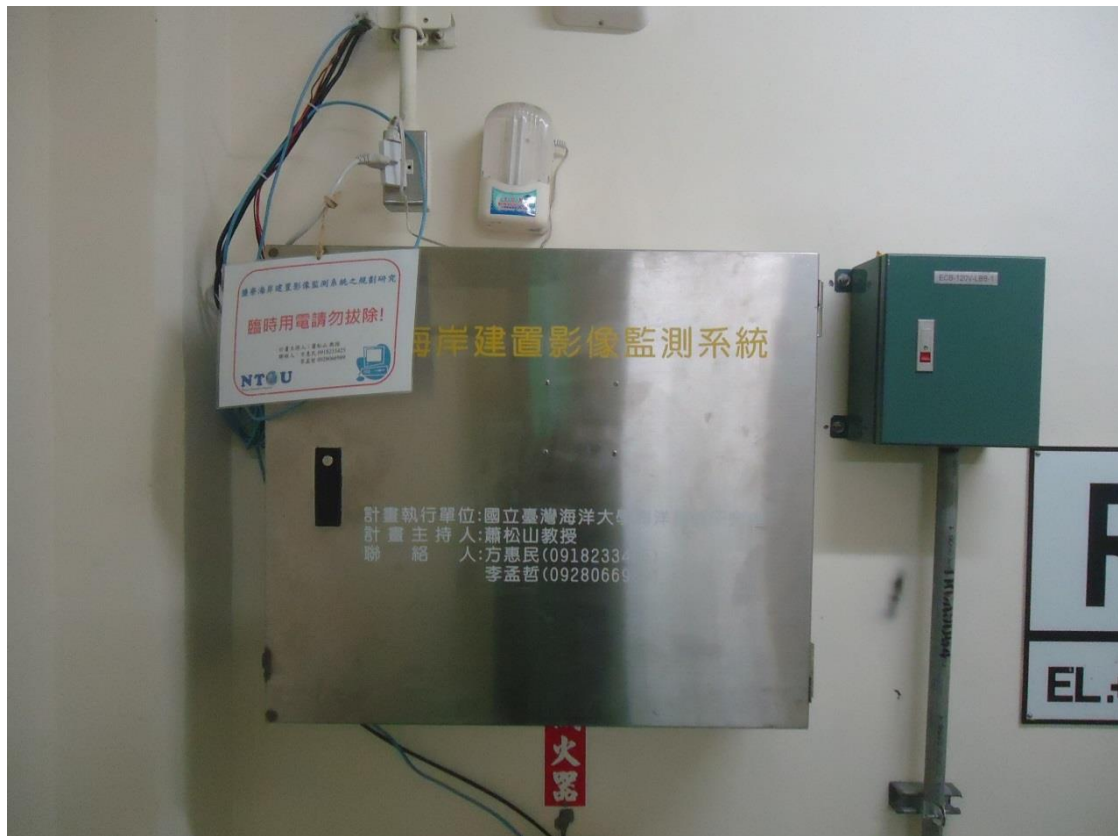
本影像監測範圍以龍門電廠進水口南防波堤以迄鹽寮沙灘大岩礁(黑石仔)間約 1.0 公里之海岸線為範圍，如圖 3-14 所示(基於系統穩定性及維護之方便性，影像監測系統建置於進水口電解加氯機房如圖 3-15)。為獲取較清晰與銳化之海岸影像資訊，鹽寮影像觀測系統採較高解析之數位攝影機進行海岸影像攝影，由於計畫範圍沿岸長度約 1 公里，為取得較高解析之影像資料，採 2 部攝影機分 2 個影像視角進行海岸攝影，其拍攝範圍示意如圖 3-16 所示。系統於 AM6:00~PM6:00 期間，每小時整點啟動攝影機，以 4Hz 之影像攫取速度，連續 10 分鐘拍攝鹽寮海岸影像並存檔。另外，為濾除碎波帶至海岸沖刷區之碎波泡沫影響，將連續 10 分鐘拍攝鹽寮海岸影像進行平均，製作平均影像儲存之，以供後續海岸影像偵測應用。其中，影像觀測系統程式執行流程如圖 3-17 所示。

圖 3-15 觀測站主機機箱

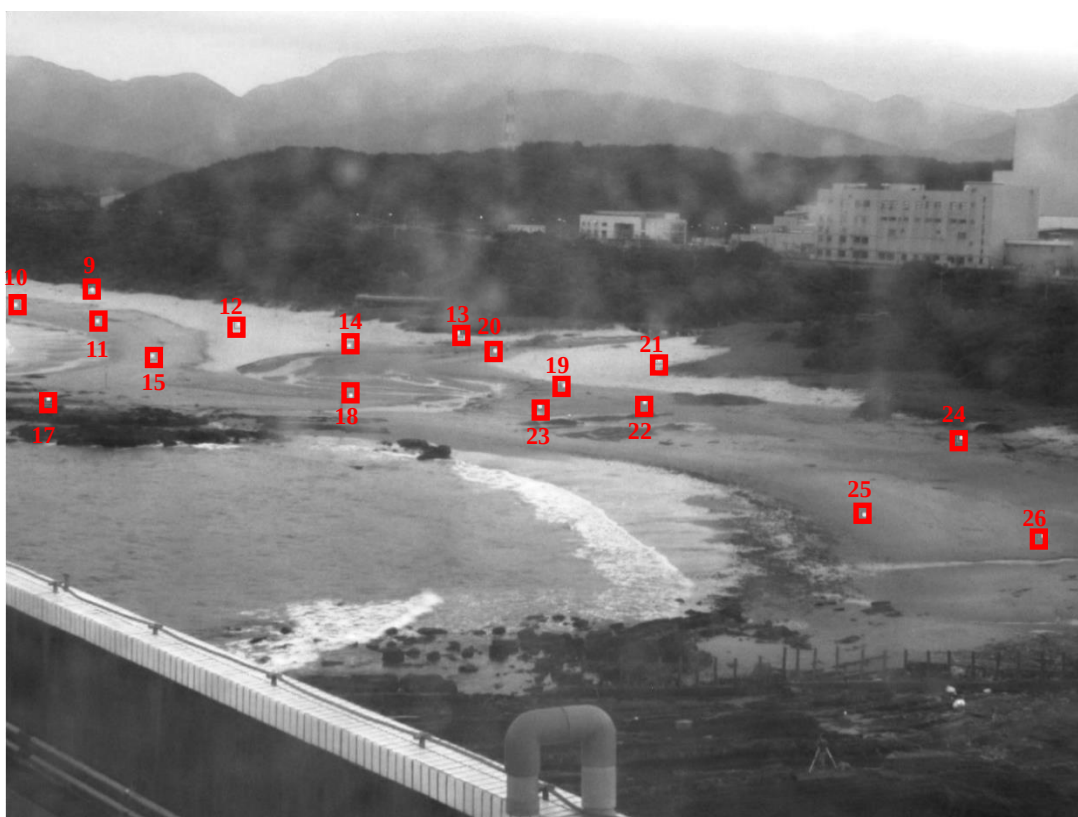
現地鏡頭俯視之含蓋範圍內佈設地面控制點(GCP)，引測各點之座標與高程以供攝影機計算外部參數校正之用。攝影鏡頭之徑向扭曲迴歸結果及攝影機內部參數檢定結果如圖 3-18、圖 3-19 及表 3-2 所示。為供影像觀測站之外部參數求解，於攝影範圍內共計進行至少 8 點以上之地面控制點檢測作業，其檢測點位位置與結果如圖 3-20 及圖 3-21 與表 3-3 及表 3-4 所示。

圖 3-21 視角 1(Cam1)地面控制點位置分佈圖例(2016/05/12)

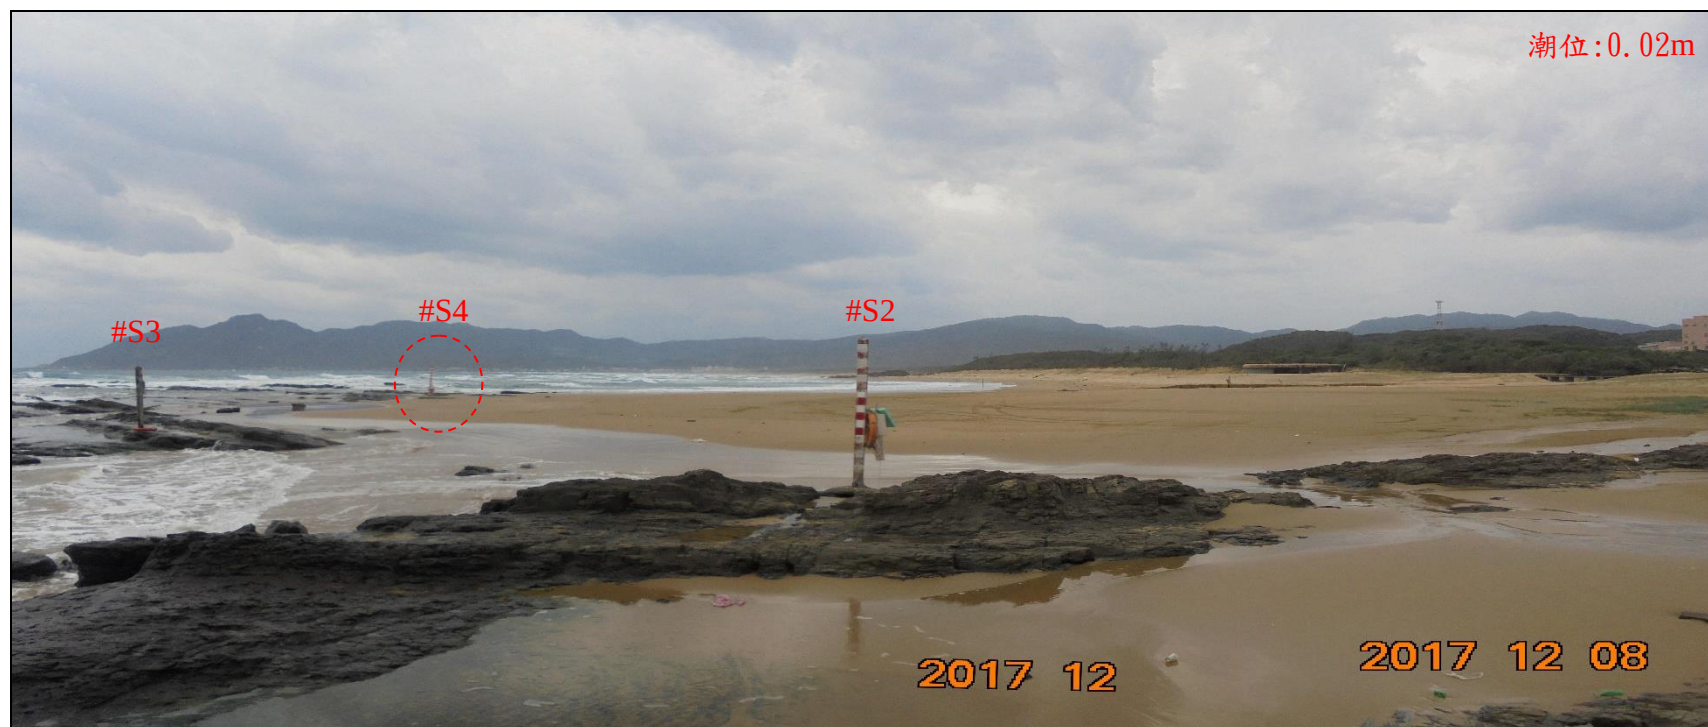
附圖 1-2 監測區北側礁石區內觀測樁位置圖(2017/12/8)

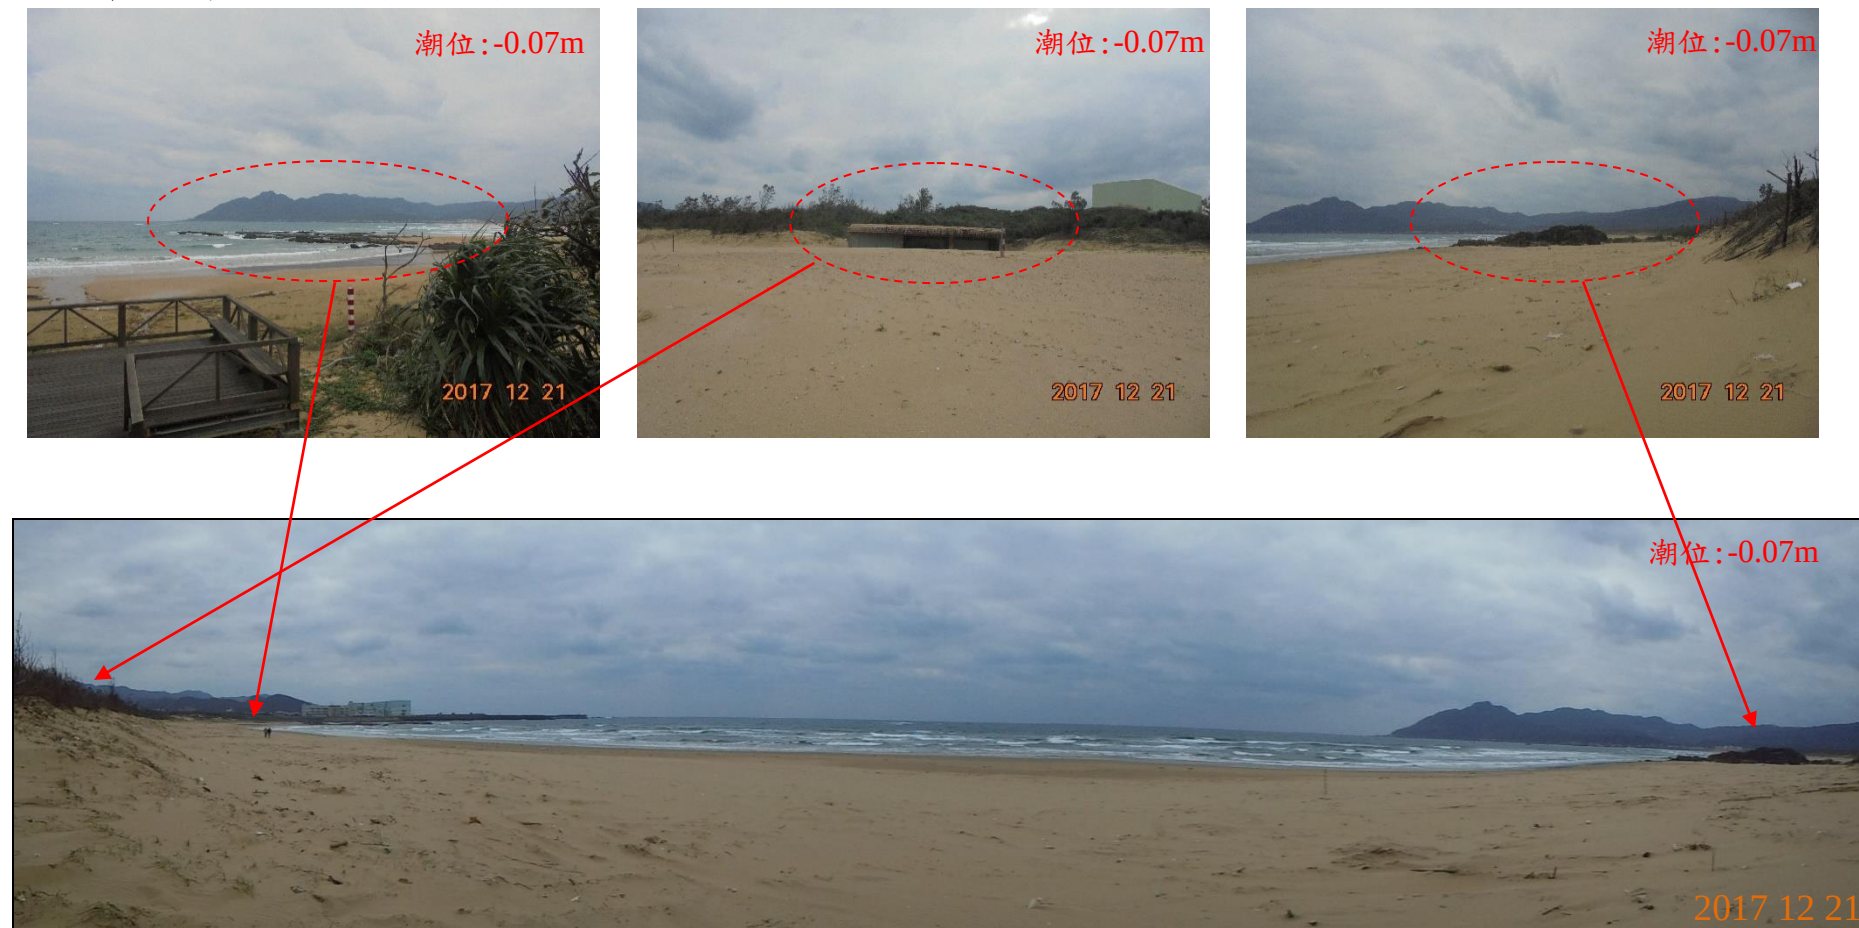
附圖 2-1 鹽寮海岸短期性養灘區地形地貌圖(2017/12/21)

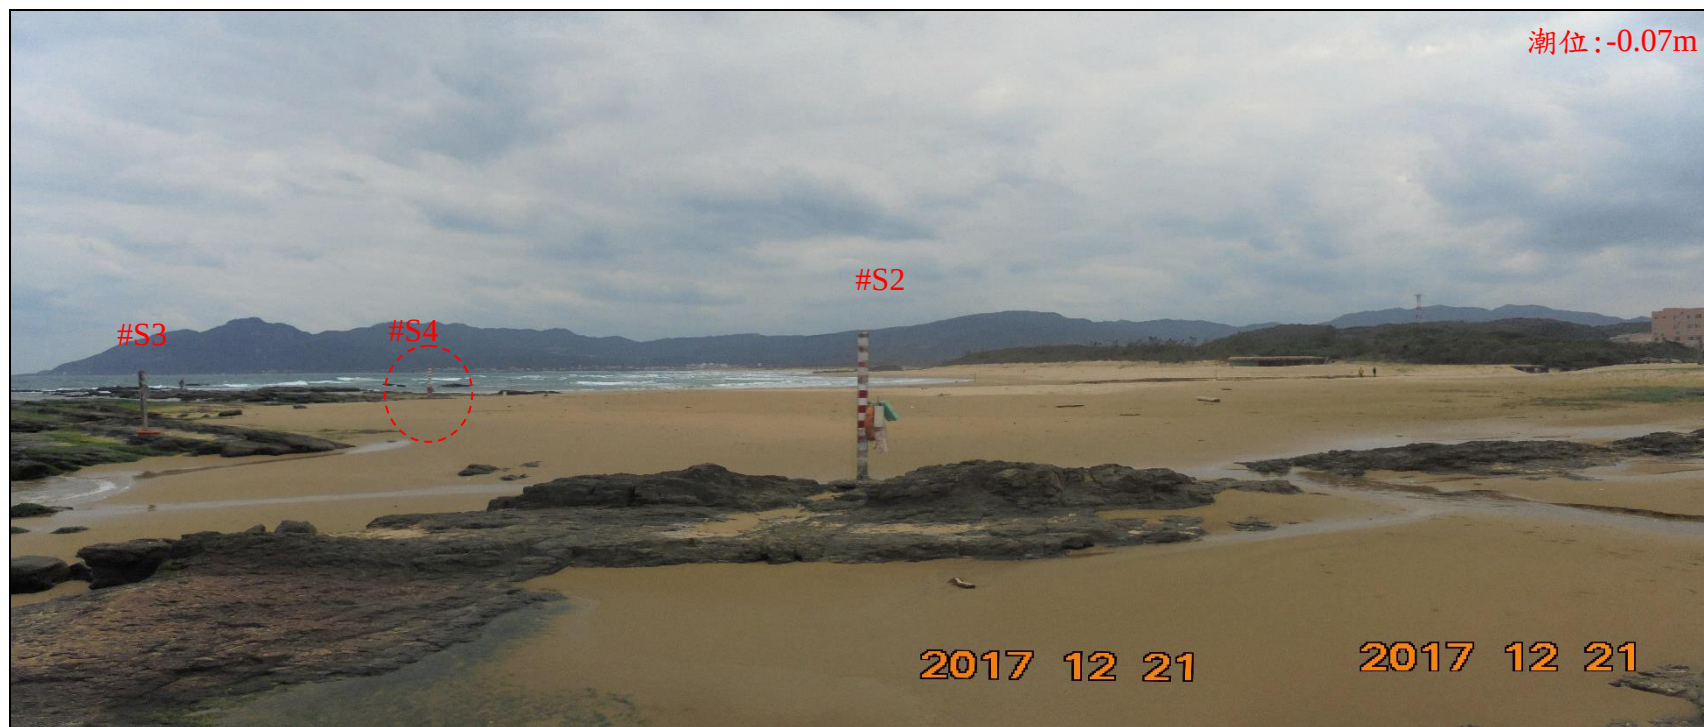
附圖 2-2 監測區北側礁石區內觀測樁位置圖(2017/12/21)
