# 彰化濱海工業區開發計畫 辦理情形暨環境監測 105 年第 1 季報告

(期間爲 105年1月至 105年3月)

開發單位:經濟部工業局

執行監測調查單位:中興工程顧問股份有限公司

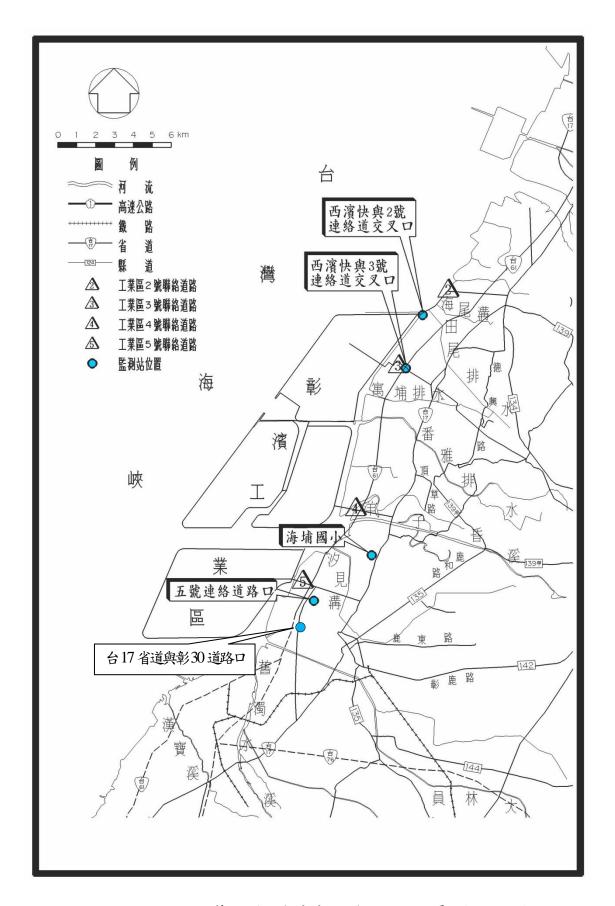
圖 1.4-2 施工及營運期間噪音振動及交通量測站位置圖

本測站設於台17省道與彰30道路交叉路口旁,緊臨台17省道, 往北可通往彰濱工業區(鹿港區),往南則通往福興;此外,因彰30道路拓 寬工程施工,故此測站因施工情形,對噪音與振動測值影響不小,本測站 所臨之台17省道為雙向有中央分隔之四線道公路,依彰化縣政府之噪音管 制區分類,屬第三類管制區緊臨8公尺(含)以上道路地區。

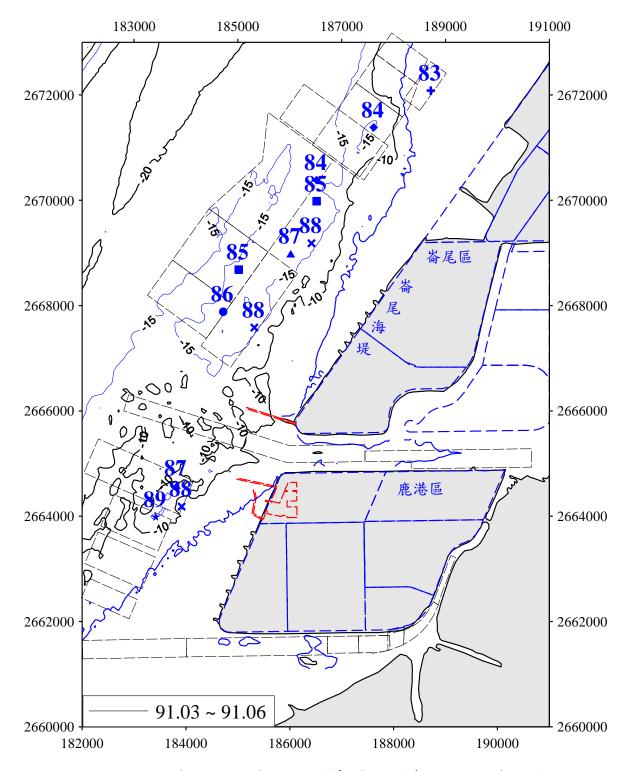
圖 1.4-13 抽砂區細部地形施測範圍及歷年主要抽砂位置圖

進行抽砂工作期間,每年於抽砂前、後進行細部地形測量,針 對抽砂區細部地形測量測線規劃,測線規劃每100公尺一條測線,無抽砂 時,抽砂區細部地形水深測量則暫停實施,歷年抽砂區及細部地形水深施

測位置如圖1.4-13所示。本計畫自91年起即無進行抽砂工程,故此項地形加密施測計畫自93年起即暫停實施。

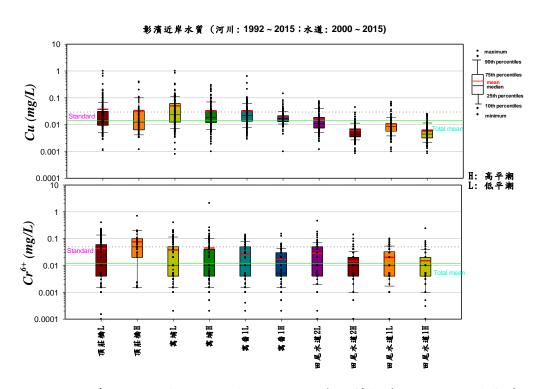
此外,彰濱各河川及排水路之重金屬,歷年來仍以銅與六價鉻最常超出限值,鋅、鉛偶有超出,顯示部分重金屬之污染情形仍存在。彰化地區存在多年的金屬加工、電鍍業,仍應是目前各河口重金屬最主要的污染來源。以銅與六價鉻為例,由歷次河川、排水路至隔離水道的濃度高、低統計分布可知,如田尾排水至其下游的田尾水道,整體仍以低平潮時濃度高於高平潮時(圖2.8-5),且由崙尾區之洋子厝溪至崙尾水道內之銅於高、低平潮與上、下游分布關係(圖2.8-6),明顯呈現於低平潮期間與上游的濃度高於高平潮與下游之隔離水道。

圖2.8-5 線西區河川、排水路至田尾水道水質銅與六價鉻統計分布

(保護人體健康之環境品質標準-銅:0.03 mg/L, 六價鉻:0.05 mg/L)

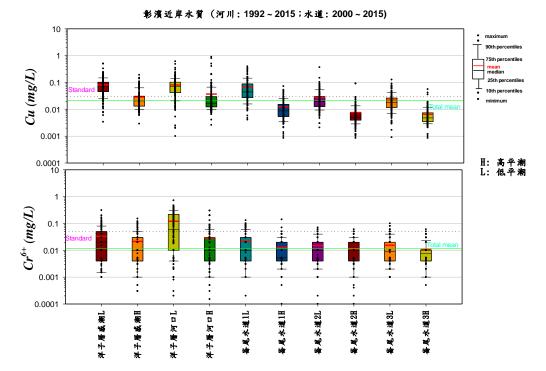
圖2.8-6 崙尾區河川、排水路至崙尾水道水質銅與六價鉻統計分布 (保護人體健康之環境品質標準-銅:0.03 mg/L, 六價鉻:0.05 mg/L)

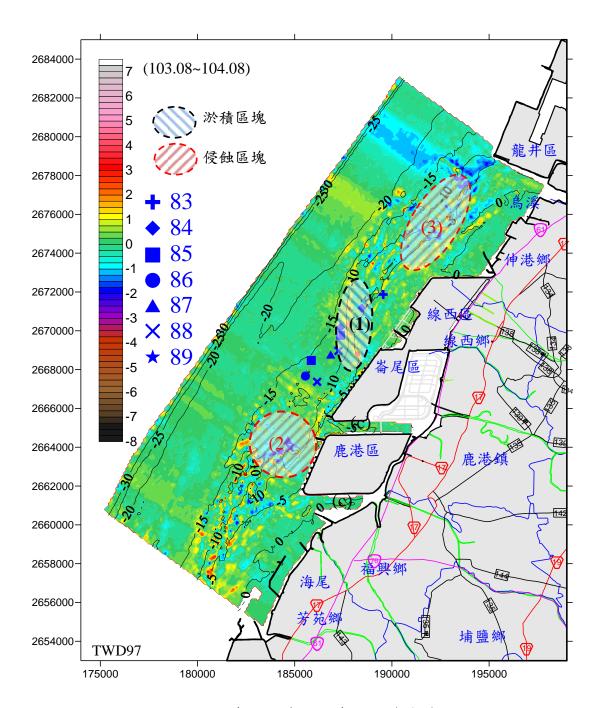
圖 2.11-3 103 年 8 月與 104 年 8 月海底地形侵淤圖

鹿港區西海堤外海由近岸至水深-10m之間有侵蝕現象,造地圍堤 工程施工完成後,為保護鹿港區西海堤堤趾免於過度侵蝕,於89年第二季 至90年12月期間已完成鹿港區西海堤興建七座突堤,並於92年4月完成鹿港區南攔砂堤工程,據以保護海岸。

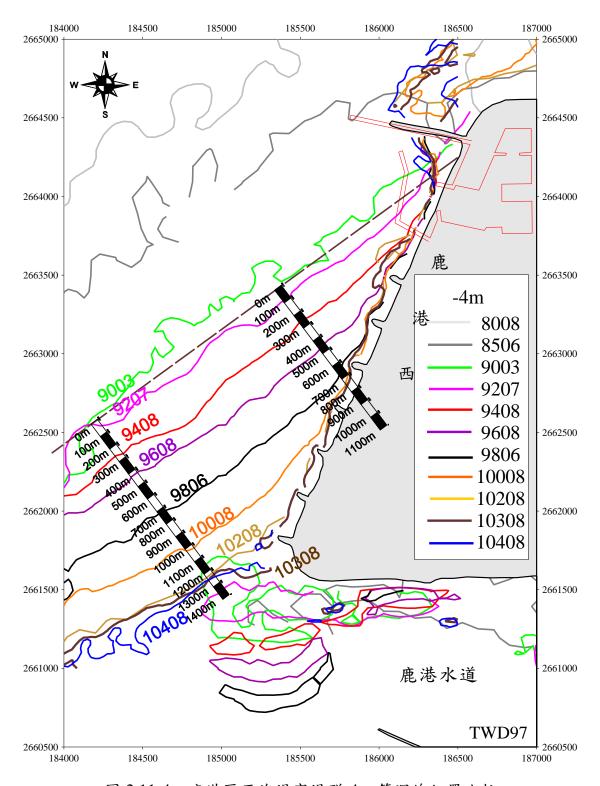
圖 2.11-4 鹿港區西海堤突堤群-4m 等深線位置比較

為了解鹿港區西海堤突堤群進行斷面調查,由鹿港區西海堤突堤附近歷年衛星影像圖可知90年10月(潮位-1.04m)離鹿港海堤約160m有一潮溝,該潮溝沿突堤前端外圍通至鹿港水道,之後潮溝規模逐漸變小,96年10月(潮位-1.12m)潮溝已無法辨識,102年2月(潮位-0.82m) 鹿港區西海堤突堤群於低潮位附近堤前已無明顯潮間帶。依現場實測水深資料繪製-4m等深線位置比較如圖2-11.4,則自90年3月至96年8月期間-4m等深線位置往東南方海堤方向移動約480m(每月約6.2m),96年8月至102年8月72個月期間-4m等深位置往東南方海堤方向移動約780m(每月約10.8m),100年8月至102年8月24個月期間-4m等深位置往東南方海堤方向移動約230m(每月約9.6m),102年8月至103年8月12個月期間-4m等深位置往東南方海堤方向移動約50m(每月約4.2m),103年8月至104年8月12個月期間-4m等深位置往東南方海堤方向移動量小於35m(每月約3.0m),顯示其偏移速率之趨勢已有減緩趨勢,將持續觀察注意。

鹿港區近海-4m 等深線,96 年 8 月至 102 年 8 月期間往東南方偏約 780m(每月約 10.8m),102 年 8 月至 103 年 8 月移動

約50m(每月約4.2m),偏移速率趨緩, 堤前水深尚可維持於-4m以上。西海堤西 側於民國90年已施作七座突堤進行海堤 保護,至103年月止堤前-4m水深仍可維 持安定,針對鹿港西海堤近海地形變遷 及工程設計面進行評估後,若堤趾刷深 至 EL.-5.0m,坡面將加拋覆面及堤腳需 加強保護。

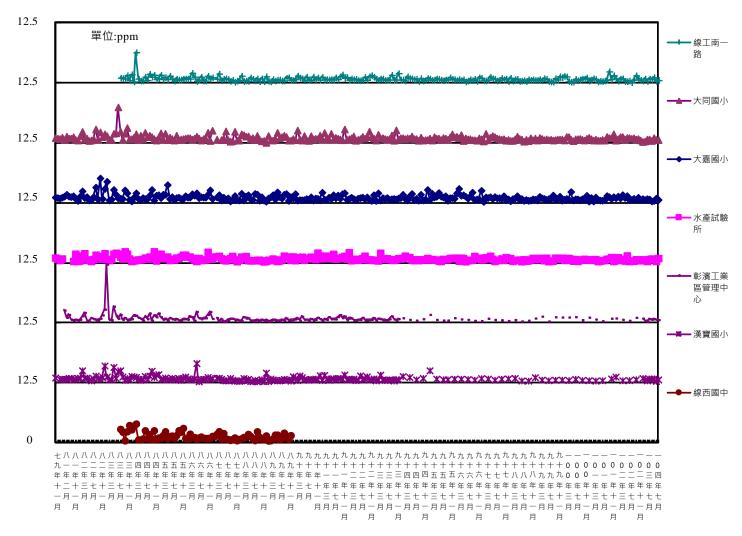
圖 3.1.1-1 彰濱地區歷年一氧化碳最高小時值監測結果分析圖

#### 空氣品質標準一氧化碳小時濃度限值 35ppm

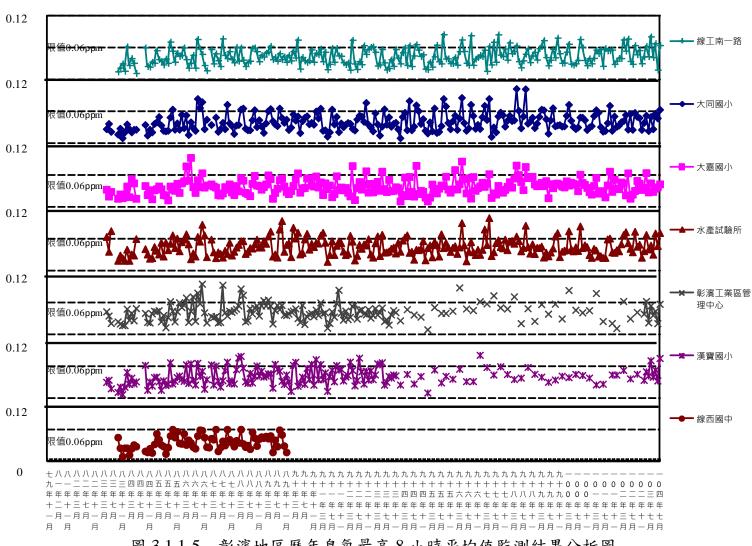
圖 3.1.1-5 彰濱地區歷年臭氧最高 8 小時平均值監測結果分析圖

# 空氣品質標準臭氧最高 8 小時濃度限值 0.06ppm

有鑑於臭氧污染乃為區域性之空氣污染問題,本計畫監測站之臭氧測值超標情形應非本工業區施工所致,惟本工業區於施工期間將確實執行環境影響減輕對策,如:車輛定期與不定期保養維護、定期檢驗施工機具、廢機油委由合格廠商處理...等,以減少 NO<sub>x</sub> 與 VOC<sub>s</sub> 之排放;此外,並依據『空氣品質嚴重惡化緊急防制辦法』(89 年 9 月 20 日(89)環署空字第 0051932 號),當空氣品質一旦發生惡化情形時,將配合 "彰化縣空氣品質惡化緊急應變體系防制指揮中心"之指示,執行相關減量措施。

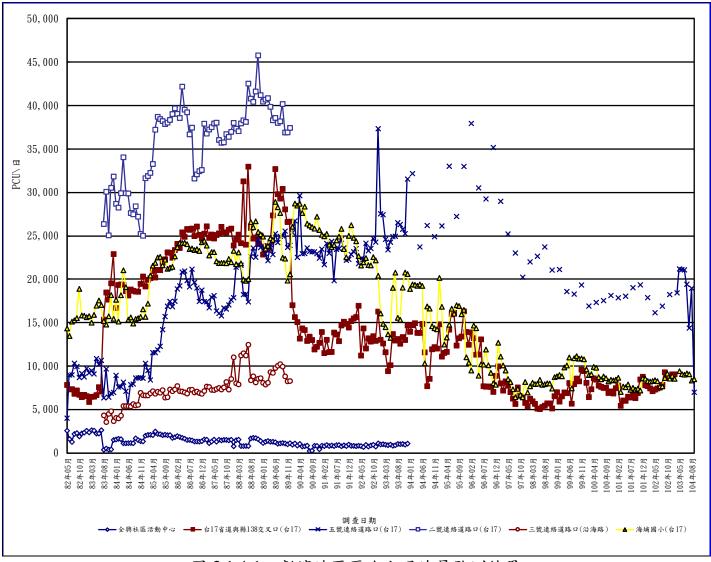
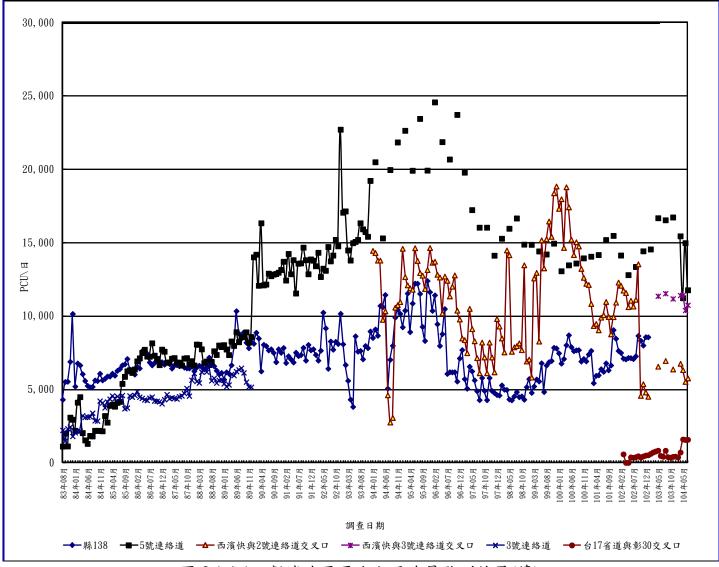
圖 3.1.4-1 彰濱地區歷次交通流量監測結果

有關歷年彰濱地區交通量之調查結果,茲整理如圖 3.1.4-1 所示。 經由 5 號連絡道路進入彰濱工業區之施工車輛數,大致與上季相差不大,交通 狀況並無產生明顯異常之影響。另對照本計畫針對 5 號連絡道路之交通流量實 測資料,可知經由 5 號連絡道路進入彰濱工業區之施工車輛數目均遠低於本 監測計畫實測之大型車及特種車數量,即經由 5 號連絡道路進出彰濱工業區 之施工車輛對於該道路交通之影響極為有限。 其原因推測除部份交通流量係因彰濱工業區之逐漸開發所產生外, 本省沿海地區普遍開發、台17線連通台灣西部及交通量自然成長等因素,亦有 不小的貢獻,其歷次調查均維持A~B級之服務水準。

此外,由 5 號連絡道路進入彰濱工業區之大型車輛數,則與上季相差不大,惟對於各連絡道之交通狀況並無產生明顯異常之影響。另對照本計畫針對 5 號連絡道路之交通流量實測資料,可知經由 5 號連絡道路進入彰濱工業區之施工車輛數目均遠低於本監測計畫實測之大型車及特種車數量,即經由 5 號連絡道路進出彰濱工業區之施工車輛對於該道路交通之影響極為有限。

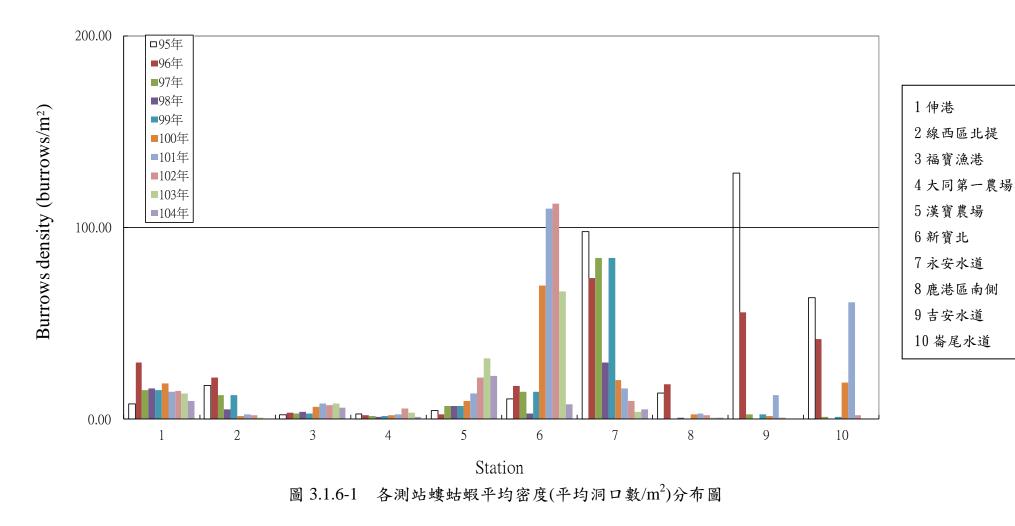
本季的調查結果各測站與歷年之比較如圖 3.1.6-1 所示,彰化縣沿岸 彰濱工業區附近的美食螻蛄蝦族群密度與各年度的結果比較差異如下:

伸港地區本季的平均密度為 5.85 尾/平方公尺;以近幾年來看,96 年單季族群量明顯增加後(第二季為 42.45)接著下一季明顯減少為 6.19,後續至 今族群數量皆不高。歷年的資料顯示(表 III.6-2),86 年起族群密度趨於穩定且有 逐年增加之趨勢,88年增至35.85,89年平均密度下降至16.92後族群開始呈現 不穩定,波動相當大。90年第三季又一反前五年平均而出現紀錄中第二高的數 值,常呈現上下波動的現象,若就各年年平均密度來看,90年年平均為31.51 較 89 年為高,明顯有回升現象。此族群下降又回升的不穩定現象,很可能與 89 年垃圾場施工又停工有關,停工後使族群又開始回復至88年相若,但91年年 平均 13.63 則又降至與 89 年年平均相近,造成的原因並不明確,當初推斷也許 與積沙有關;近幾年年平均密度皆逐年下降,92及93年平均為14.4及13.59, 94 年為 10.04; 95 年第一季調查為 1.51, 第二季更降至 0.84 且僅分布於 1200 及 1400 公尺測點附近,環境上並未直接觀察到與過去調查有何相異之處且缺少 底質環境分析等數據,因此並無法確切解釋發生的原因,95年第三季略升為3.85 族群量仍不高,第四季增至9.53,與94年平均相近;95年年平均為3.93,相較 往年族群數量減少甚多;96年第二季曾大幅增加至42.45與過去資料比較此密 度已回復至以往高密度分布但第三季又減少為 6.19 的少量分布,第四季略增至 8.86,但差別不大,可知第二季的增加量為異常的變動;96年年平均因第二季 族群大增因此族群密度增加至14.59,97至98年約在7左右,99年增為10.37, 顯示自 96 年後族群數量緩慢增加;100 年後又呈現略微減少趨勢,平均密度減 少至 7.07,102 及 103 年年平均各為 7.28 及 6.35 平均皆降,環境未發現異常, 今年四季介於4至6之間,年平均為4.98,仍顯示減少趨勢,需持續監測以判 定後續族群發展。

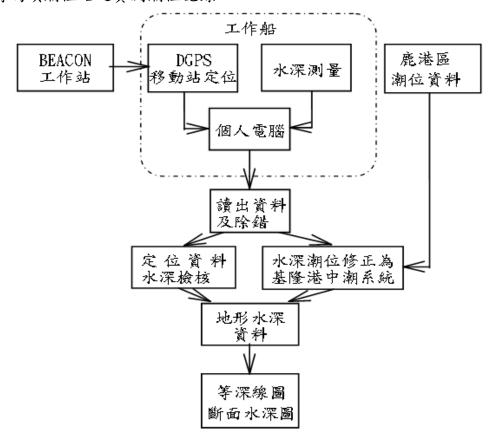
附圖 II-8 水深測量與資料處理流程

海域地形水深測量於工作船上以音響迴聲式測深儀量測水深,配合全球衛星定位儀進行即時差分定位。施測時依預設測線施測,通常選在海況良好,目測浪高不超過0.5m的條件下進行,工作船以5節(約9km/hr)以下船速依預設測線前進,並於電腦螢幕上直接修正測量船之航向,水深與位置資料每2秒同步傳入個人電腦並記錄一次,因此測線上間隔大約10m即有一筆水深與定位資料。現場施測使用之潮位資料採用顏厝漁港碼頭架設之自動驗潮儀記錄資料。每次施測結束後,將存於個人電腦中的資料讀出,再進行後續的除錯與分析工作。上述作業流程如附圖II-8所示。海域水深測量採行與測深儀搭配之自動定位系統,其定位精度至少應在二公尺以內,測深儀精度需在十公分以內。水深測量規劃以Brutttour Ceestar 回聲式測深儀為施測工具,並以Trimble DSM 132型全球衛星定位儀進行即時Beacon差分定位(Beacon DGPS),驗潮資料則採用鹿港區原榮工處臨時碼頭潮位站之實測潮位記錄。
