# 鹽寮海岸短期性養灘之監督工作

## 第 222 次監測報告

委託單位：台 灣 電 力 股 份 有 限 公 司

執行單位：美 華 環 境 科 技 股 份 有 限 公 司

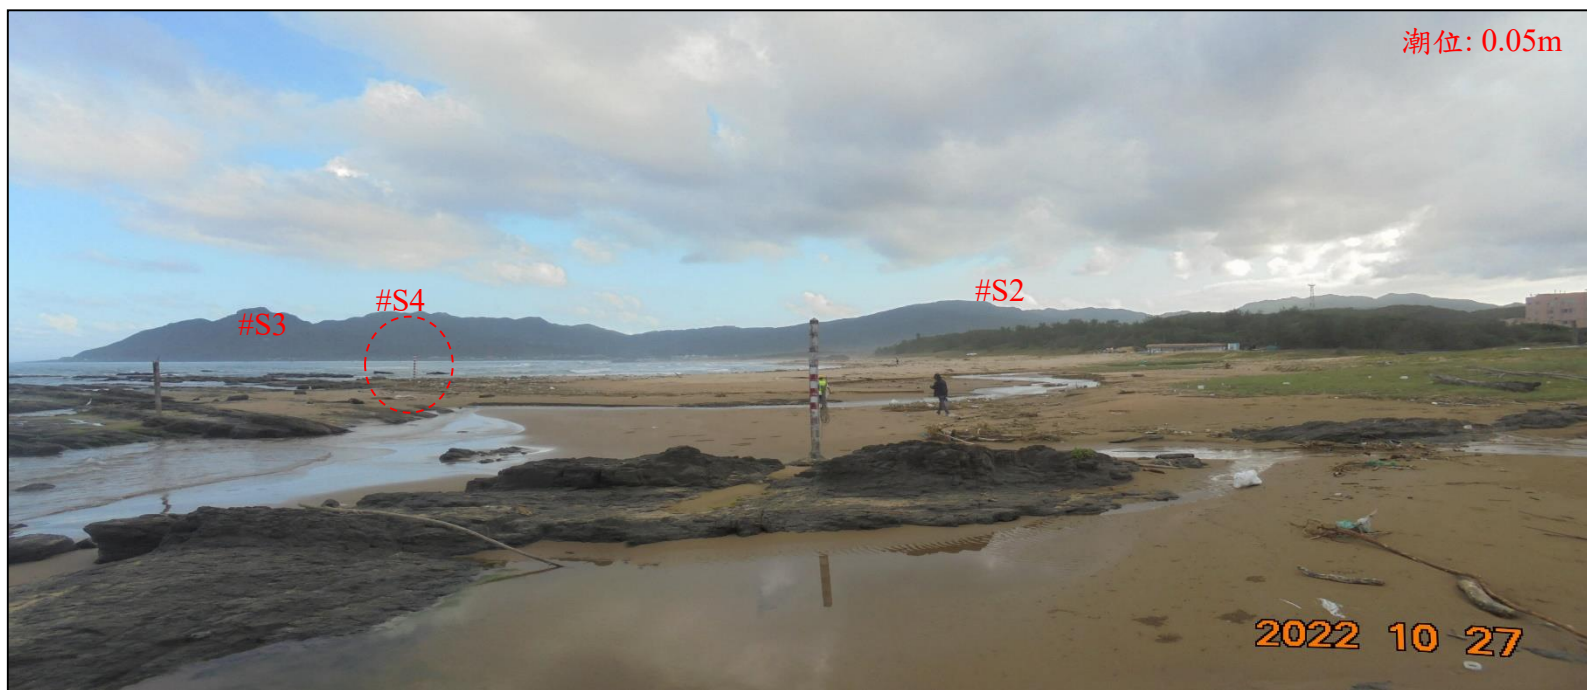
圖 3-7 監測區北側礁石區內觀測樁位置圖 (2022/10/27)

觀測樁觀測法執行前，首要選定輔助監測標的樁。基於監測之方便性、不增設太多輔助監測設施及考慮監測區沙灘遊憩安全的維護原則，選定監測區內原有的地物地貌如監測區北側礁石區內救生樁、小舞台前沙灘排球場木樁、監測區南側大岩石附近救生樁，及為執行本監測工作由台電公司協助設置的觀測樁等輔助觀測標的。輔助觀測樁觀測法執行前置作業規劃，在選定及建置量測標的樁後，應進一步測量輔助觀測樁頂高程。以樁頂高程作為參考點，再輔以簡單的丈量工具量測樁頂與沙灘面距離，以期掌握輔助樁附近地形之變動情形，作為決定後續地形監測作業方法之依據。監測區鹽寮沙灘現況及輔助觀測樁分佈如圖 3-6~圖 3-12 所示。
