# 鹽寮海岸短期性養灘之監督工作

## 第 221 次監測報告

委託單位：台 灣 電 力 股 份 有 限 公 司

執行單位：美 華 環 境 科 技 股 份 有 限 公 司

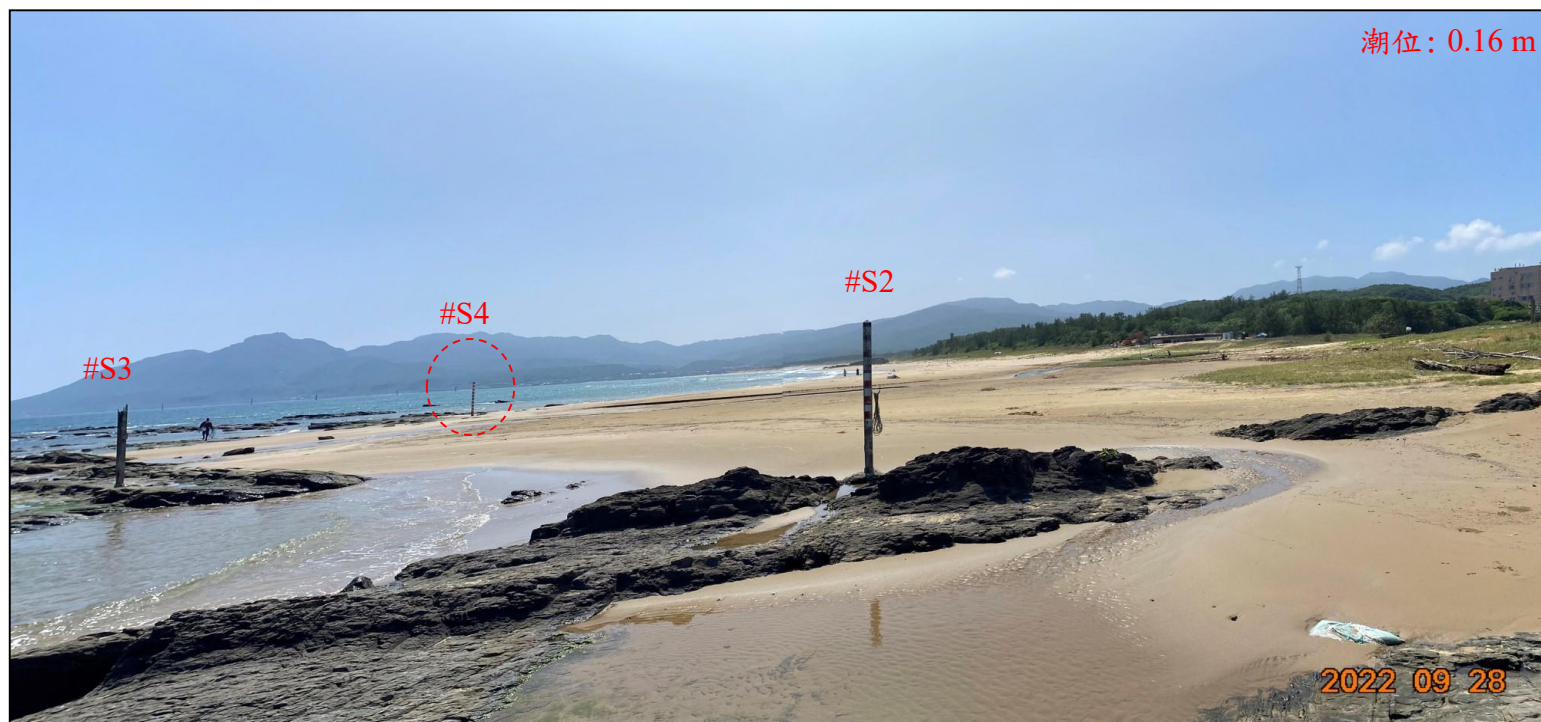
圖 3-7 監測區北側礁石區內觀測樁位置圖 (2022/09/28)

觀測樁觀測法執行前，首要選定輔助監測標的樁。基於監測之方便性、不增設太多輔助監測設施及考慮監測區沙灘遊憩安全的維護原則，選定監測區內原有的地物地貌如監測區北側礁石區內救生樁、小舞台前沙灘排球場木樁、監測區南側大岩石附近救生樁，及為執行本監測工作由台電公司協助設置的觀測樁等輔助觀測標的。輔助觀測樁觀測法執行前置作業規劃，在選定及建置量測標的樁位後，進一步測量輔助觀測樁頂高程。樁頂高程可作為參考點，再輔以簡單的丈量工具量測樁頂與沙灘面距離，以期掌握輔助樁附近地形之變動情形，作為決定後續地形監測作業方法之依據。監測區鹽寮沙灘現況及輔助觀測樁分佈如圖 3-6~圖 3-12 所示。
