# 鹽寮海岸短期性養灘之監督工作

## 第 195 次監測報告

委託單位：台 灣 電 力 公 司

執行單位：國立台灣海洋大學  
近海防災科技研究中心

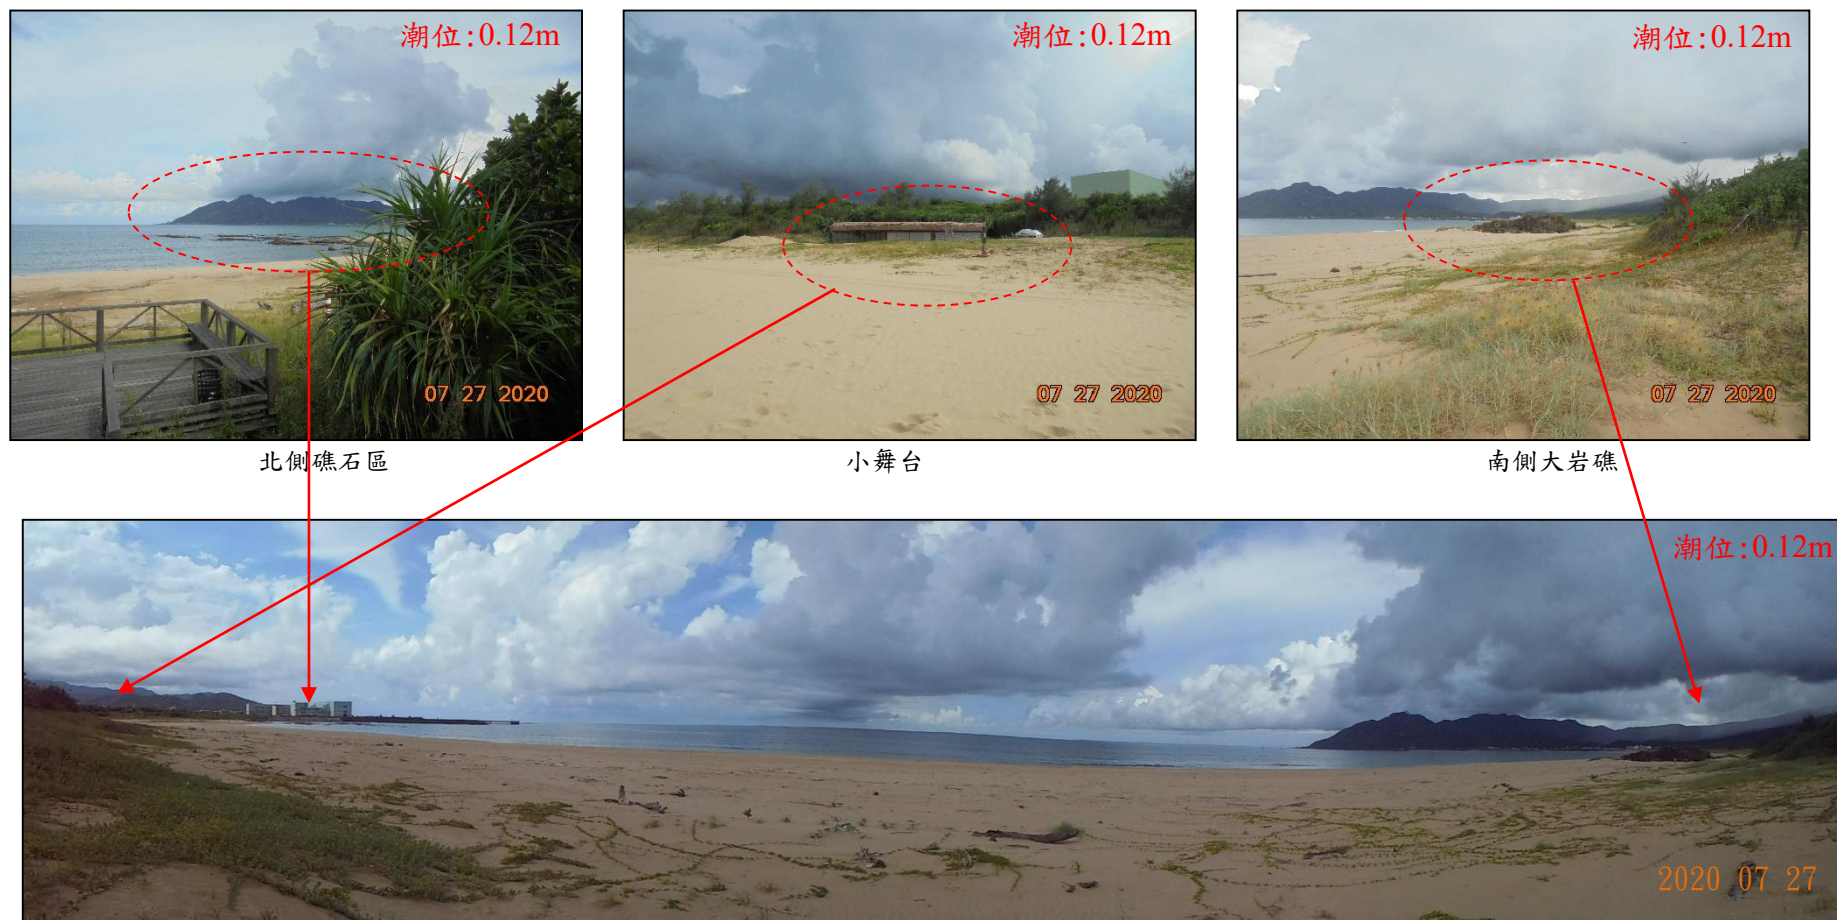
圖 3-6 鹽寮海岸短期性養灘區地形地貌圖 (2020/7/27)

觀測樁觀測法執行前，首要選定輔助監測標的樁。基於監測之方便性、不增設太多輔助監測設施及考慮監測區沙灘遊憩安全的維護原則，選定監測區內原有的地物地貌如監測區北側礁石區內救生樁、小舞台前沙灘排球場木樁、監測區南側大岩石附近救生樁，及為執行本監測工作由台電公司協助設置的觀測樁等輔助觀測標的。輔助觀測樁觀測法執行前置作業規劃，在選定及建置量測標的樁位後，進一步測量輔助觀測樁頂高程。樁頂高程可作為參考點，再輔以簡單的丈量工具量測樁頂與沙灘面距離，以期掌握輔助樁附近地形之變動情形，作為決定後續地形監測作業方法之依據。監測區鹽寮沙灘現況及輔助觀測樁分佈如圖 3-6~圖 3-12 所示。
