# 鹽寮海岸短期性養灘之監督工作

## 第 203 次監測報告

委託單位：台灣電力公司

執行單位：國立台灣海洋大學  
近海防災科技研究中心

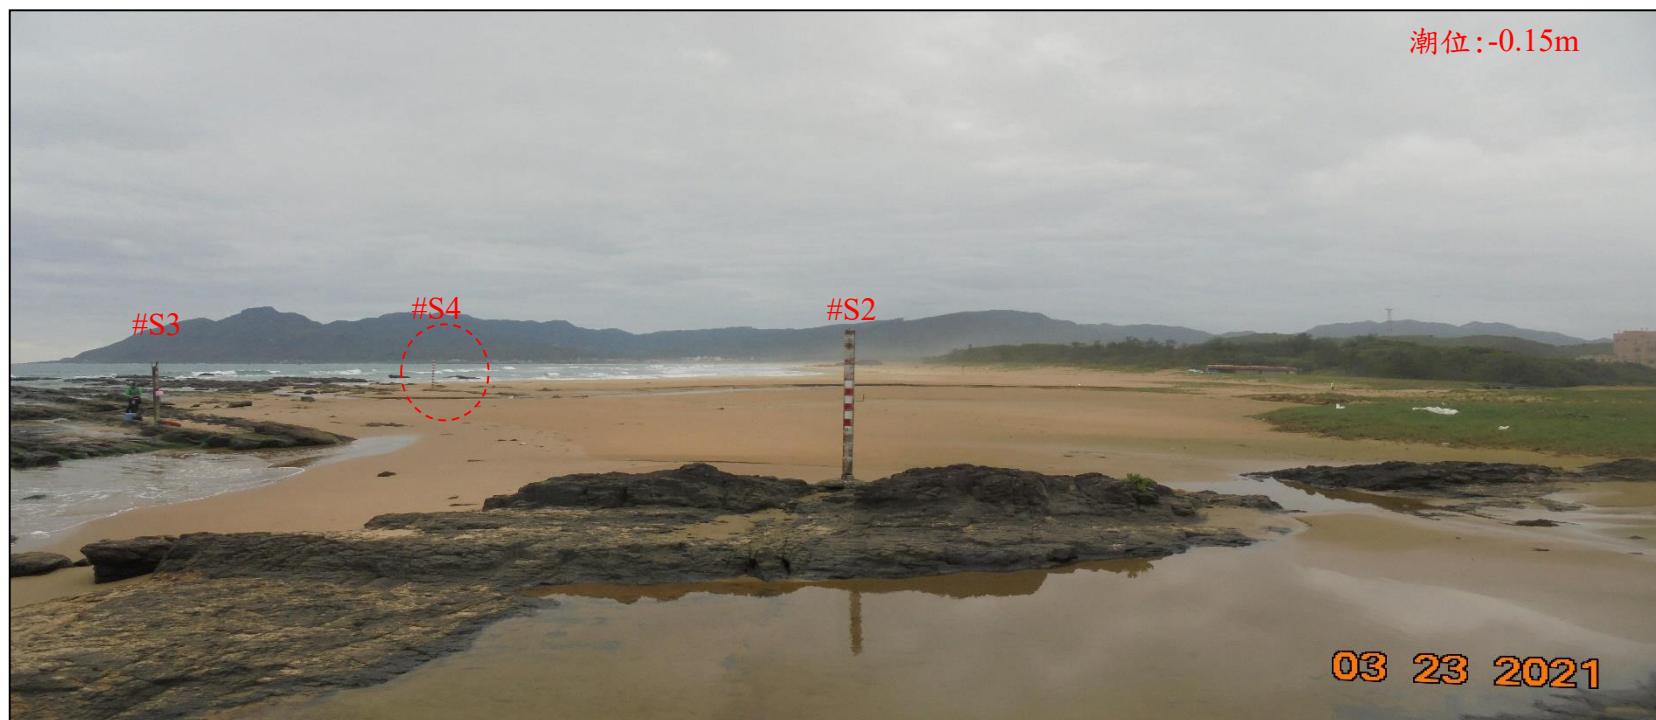
圖 3-7 監測區北側礁石區內觀測樁位置圖 (2021/03/23)

觀測樁觀測法執行前，首要選定輔助監測標的樁。基於監測之方便性、不增設太多輔助監測設施及考慮監測區沙灘遊憩安全的維護原則，選定監測區內原有的地物地貌如監測區北側礁石區內救生樁、小舞台前沙灘排球場木樁、監測區南側大岩石附近救生樁，及為執行本監測工作由台電公司協助設置的觀測樁等輔助觀測標的。輔助觀測樁觀測法執行前置作業規劃，在選定及建置量測標的樁位後，進一步測量輔助觀測樁頂高程。樁頂高程可作為參考點，再輔以簡單的丈量工具量測樁頂與沙灘面距離，以期掌握輔助樁附近地形之變動情形，作為決定後續地形監測作業方法之依據。監測區鹽寮沙灘現況及輔助觀測樁分佈如圖 3-6~圖 3-12 所示。
