**彰化濱海工業區開發計畫  
辦理情形暨環境監測  
111 年第 3 季報告  
(期間為 111 年 7 月至 111 年 9 月)**

**開發單位：經濟部工業局**

**執行監測調查單位：中興工程顧問股份有限公司**

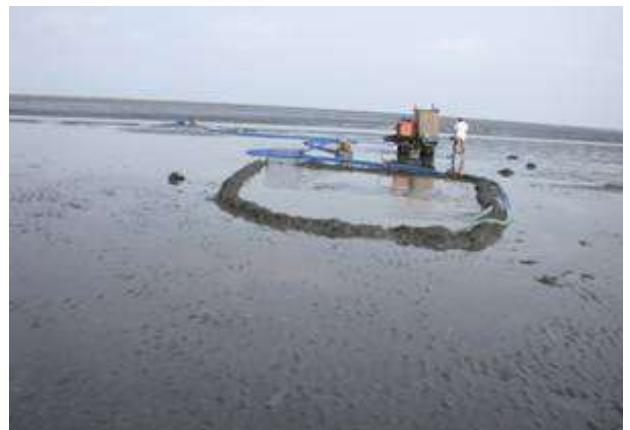
照片 1.3-31 螻蛄蝦當地漁民捕捉方式

彰濱工業區附近螻蛄蝦生態變化與環評預測結果相近，工業區造地（工業區造地範圍）的確已減少部份螻蛄蝦棲息地，然工業區外測站螻蛄蝦數量亦不穩定，部分測站幾已無螻蛄蝦族群存在，推論其原因有二：一是沿岸環境品質惡化，導致海岸底棲生物族群降低；二是近年來漁民採用水灌法採集螻蛄蝦，因該法採集面積大、破壞底棲生物群落結構，因此螻蛄蝦經過採集之後在數年內可能無法恢復原有族群數。

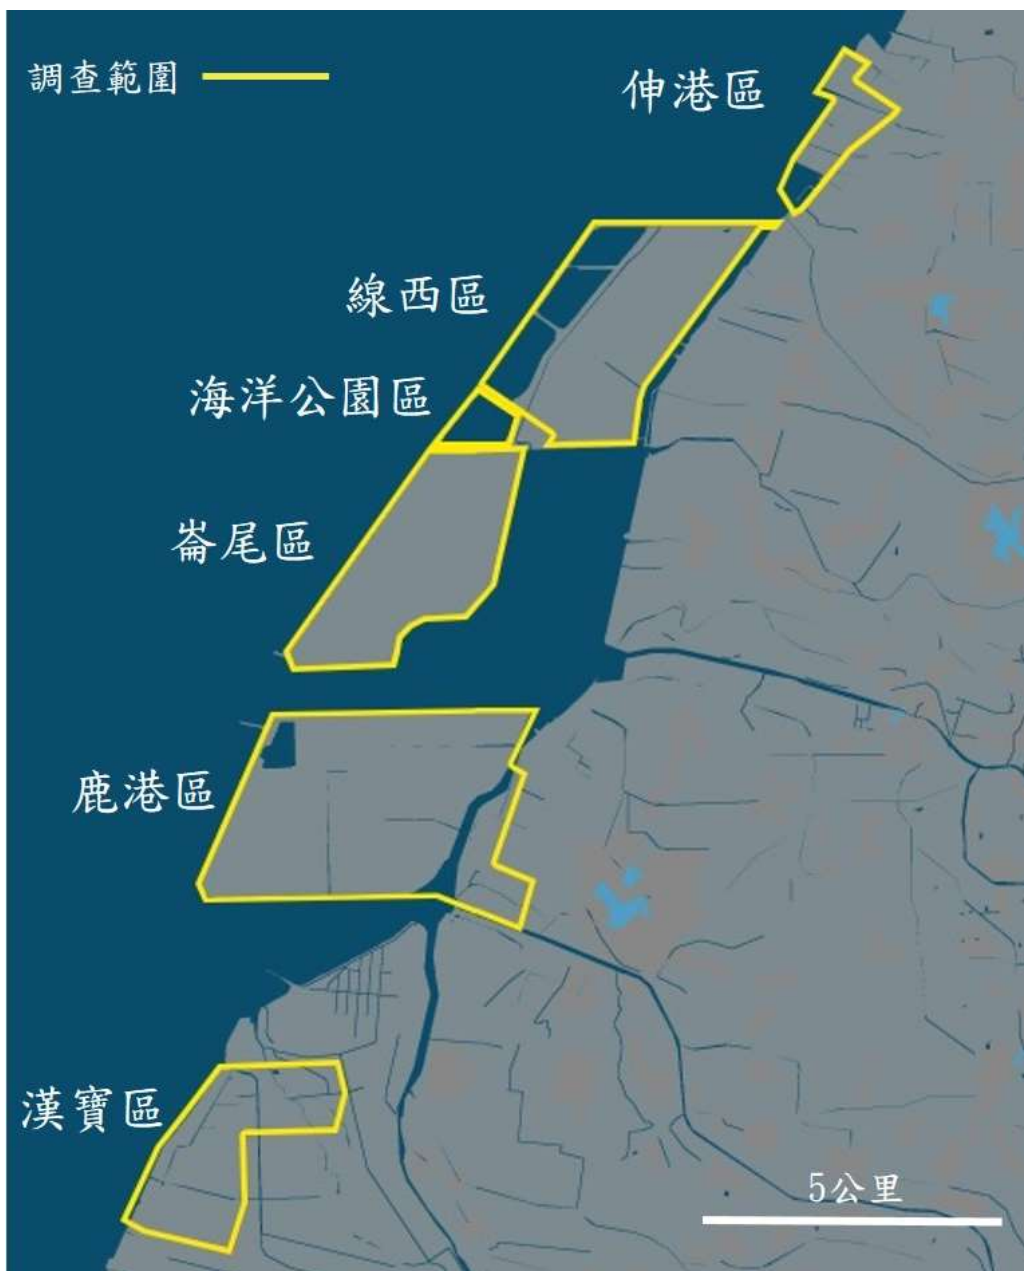
圖 1.4-3 施工及營運期間鳥類監測站位置圖

本區位於彰濱工業區南側，福興鄉漢寶溪兩旁。區內棲地環境多樣化，主要為廣大的農地、草生地、魚塭、潮間灘地和垃圾掩埋場。退潮時潮間灘地提供大量水鳥覓食，漲潮時，垃圾掩埋場和內陸魚塭、農地與一些乾濕草澤則提供水鳥休息的環境。內陸魚塭、農地亦提供豐富的食物吸引大量的鳥類在此覓食。

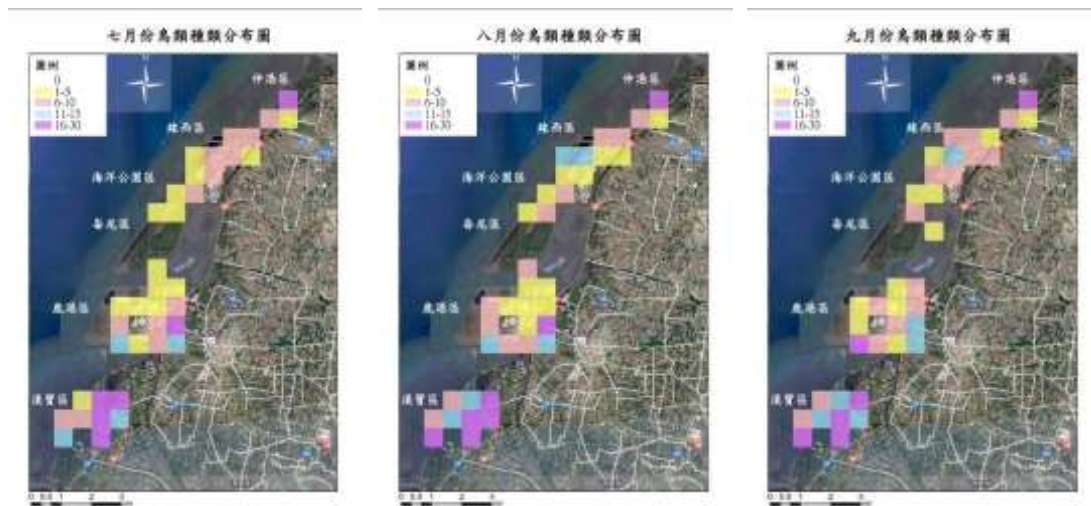
圖 2.5-5 本季各樣區鳥類種類分布圖

綜合本季調查資料，鳥類種類的分布狀況大致與數量分布相似，

以漢寶區、伸港區明顯為鳥種分布熱區，鹿港區外圍環境為水田或休耕地形成的淺水草澤區，除一般陸域鳥類外，也吸引許多鷺科及鷓、鴒科水鳥棲息。

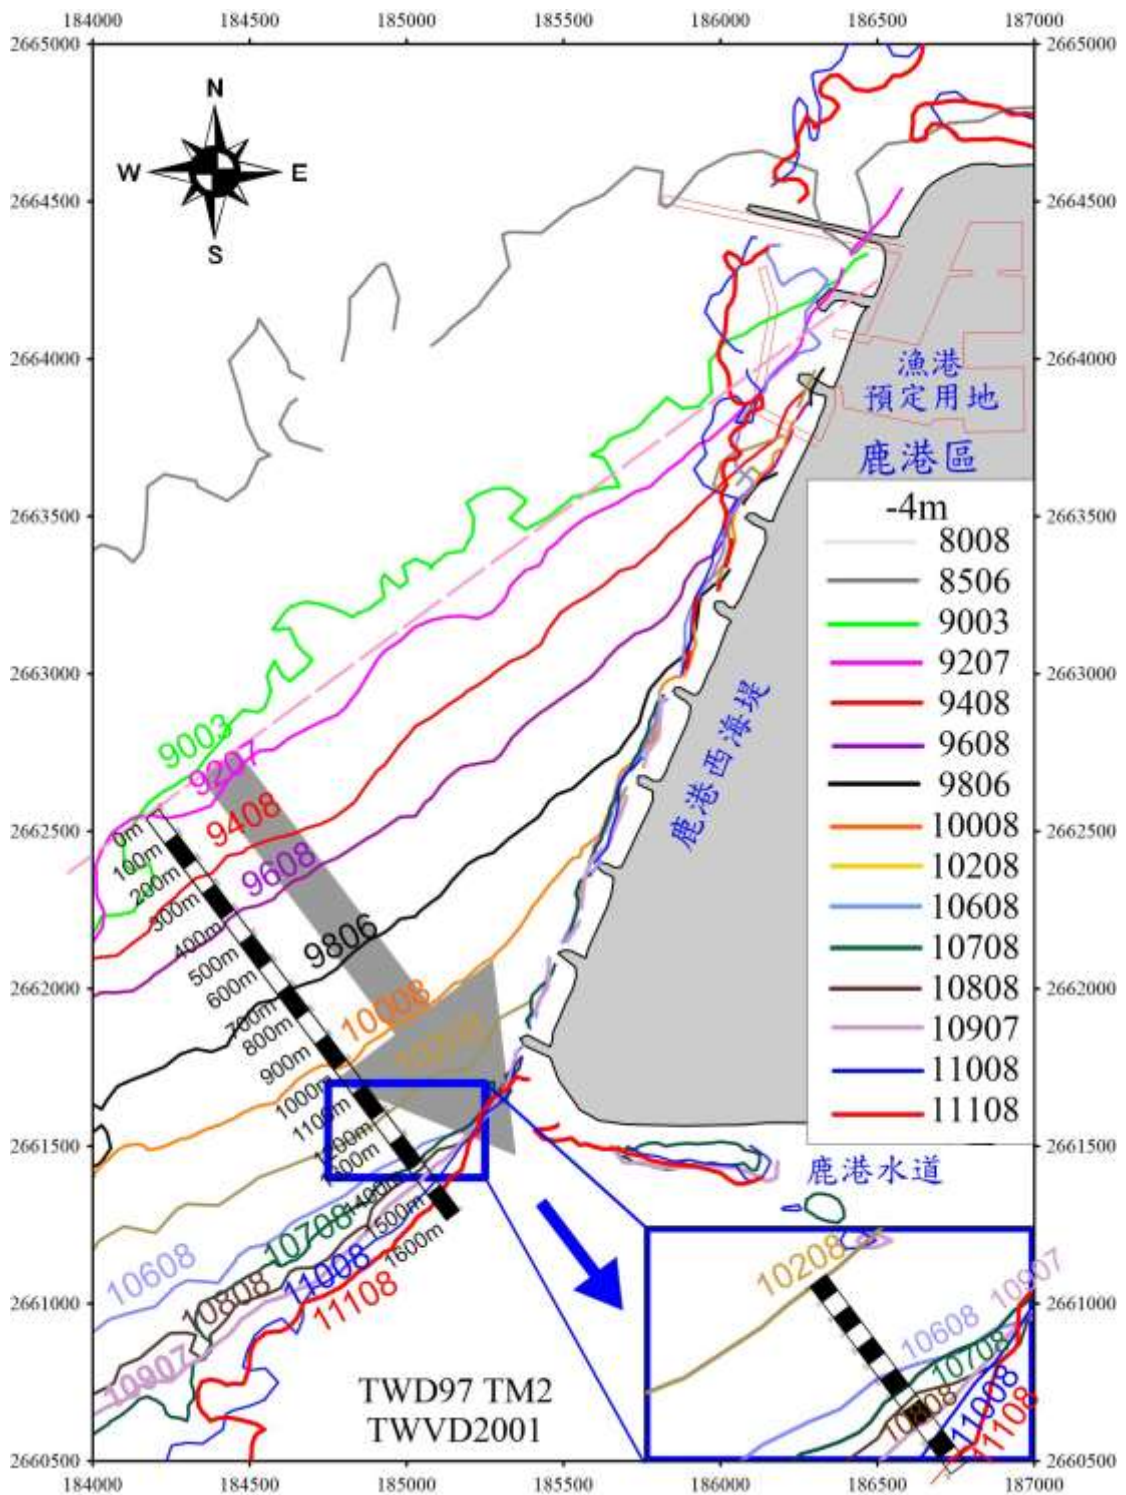
圖 2.11-6 鹿港區西海堤突堤群-4m 等深線位置比較

為了解鹿港區西海堤突堤群之增設是否對穩定海堤產生作用，本計畫自91年起於鹿港區西海堤突堤群進行斷面調查，由鹿港區西海堤突堤附近歷年衛星影像圖可知90年10月(潮位-1.04m)離鹿港海堤約160m有一潮溝，該潮溝沿突堤前端外圍通至鹿港水道，之後潮溝規模逐漸變小，96年10月(潮位-1.12m)潮溝已無法辨識，102年2月(潮位-0.82m) 鹿港區西海堤突堤群於低潮位附近堤前已無明顯潮間帶。依現場實測水深資料繪製-4m等深線位置比較如圖2.11-6，則：

1. 92年8月至102年8月共120個月期間，-4m等深線位置往東南方西南方向移動約1,175m(每月約9.8m)。
2. 102年8月至106年8月共48個月期間，-4m等深位置往往東南方移動150m(每月約3.1m)。
3. 106年8月至111年8月共60個月期間，-4m 等深位置往東南方移動135m (每月約2.3m )
4. 107年8月至111年8月共48個月期間，-4m 等深位置往東南方移動110m (每月約2.3m )
5. 108年8月至111年8月共36個月期間，-4m 等深位置往東南方移動85m (每月約2.4m )
6. 109年7月至110年8月共13個月期間，-4m 等深位置往東南方移動30m (每月約2.3m )
7. 110年8月至111年8月共12個月期間，-4m 等深位置往東南方移動30m (每月約2.5m )，顯示-4m 等深線變動速率漸趨穩定。

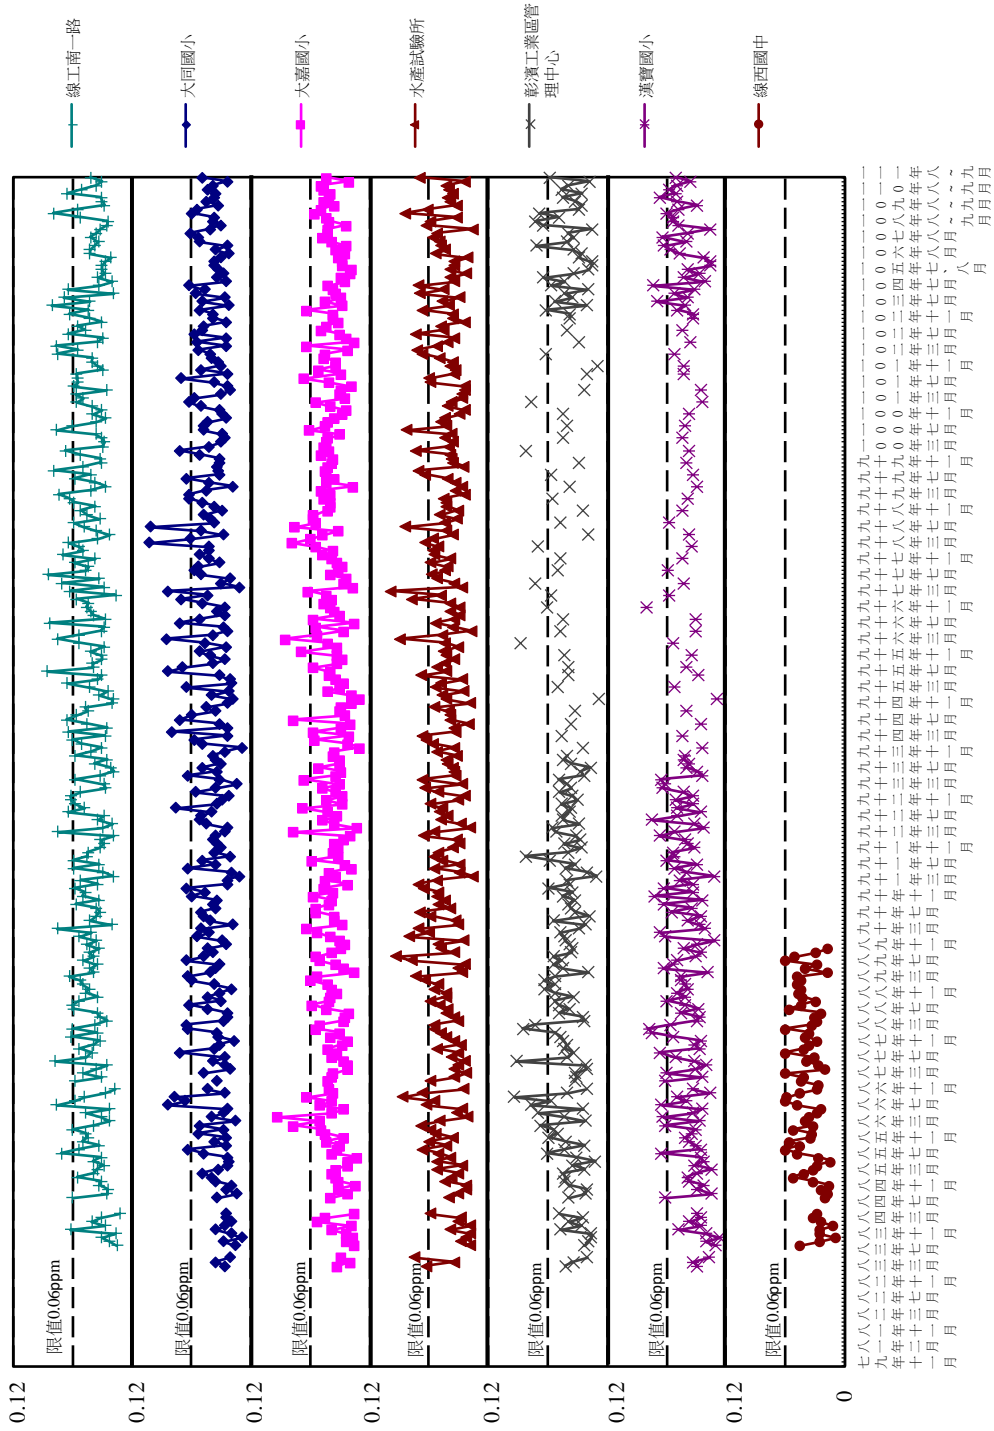
圖 3.1.1-5 彰濱地區歷年臭氧最高 8 小時平均值監測結果分析圖

空氣品質標準臭氧最高8小時濃度限值0.06ppm

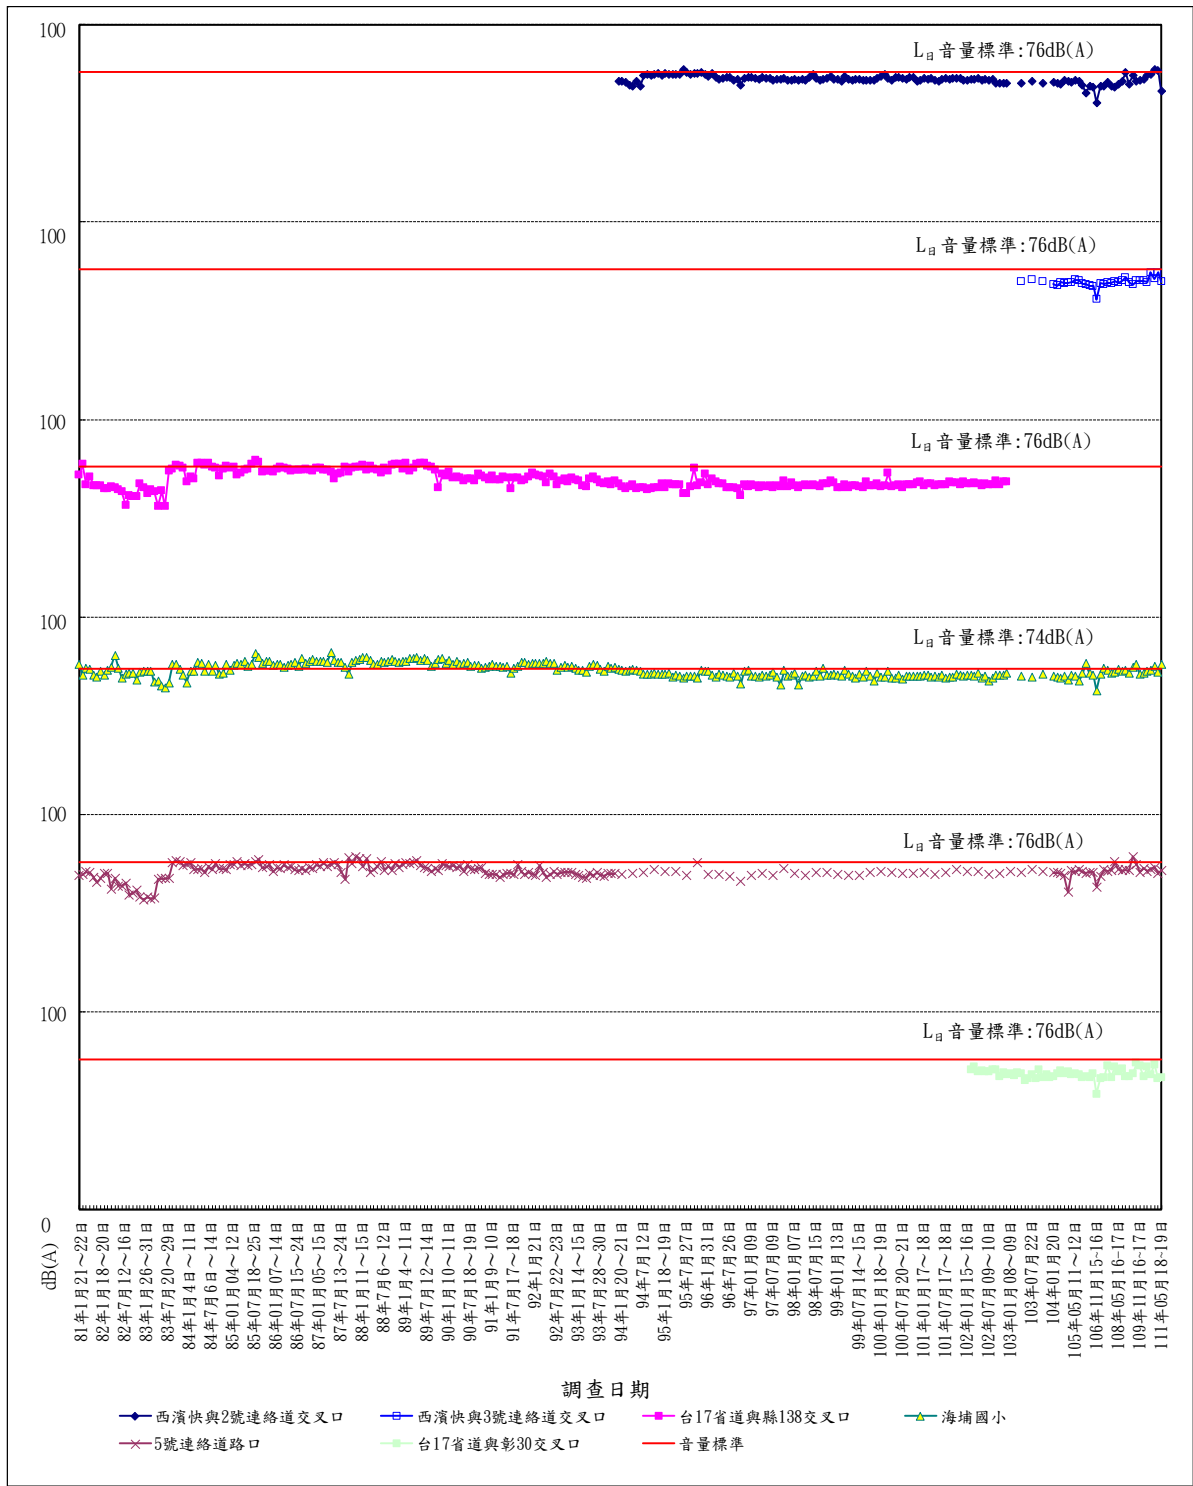
圖 3.1.2-1 彰濱地區歷次噪音 L<sub>日</sub> 監測結果

1. 5號連絡道與台17省道路口兩處測站，其歷次測值甚少出現不符環境音量標準的情形。5號連絡道路口綜合測站歷年各時段均能音量平均值分別為 $L_{日}72.3dB(A)$ 、 $L_{晚}67.7dB(A)$ 、 $L_{夜}65.8dB(A)$ ，尚屬穩定良好；惟本案施工區之進出車輛，仍應注意減速及相關降低噪音之措施。
2. 17省道與彰30交叉口測站歷年之平均值分別為 $L_{日}69.2dB(A)$ 、 $L_{晚}64.2dB(A)$ 、 $L_{夜}61.5dB(A)$ ，其調查結果皆符合“道路邊地區”第三類管制區之管制標準。

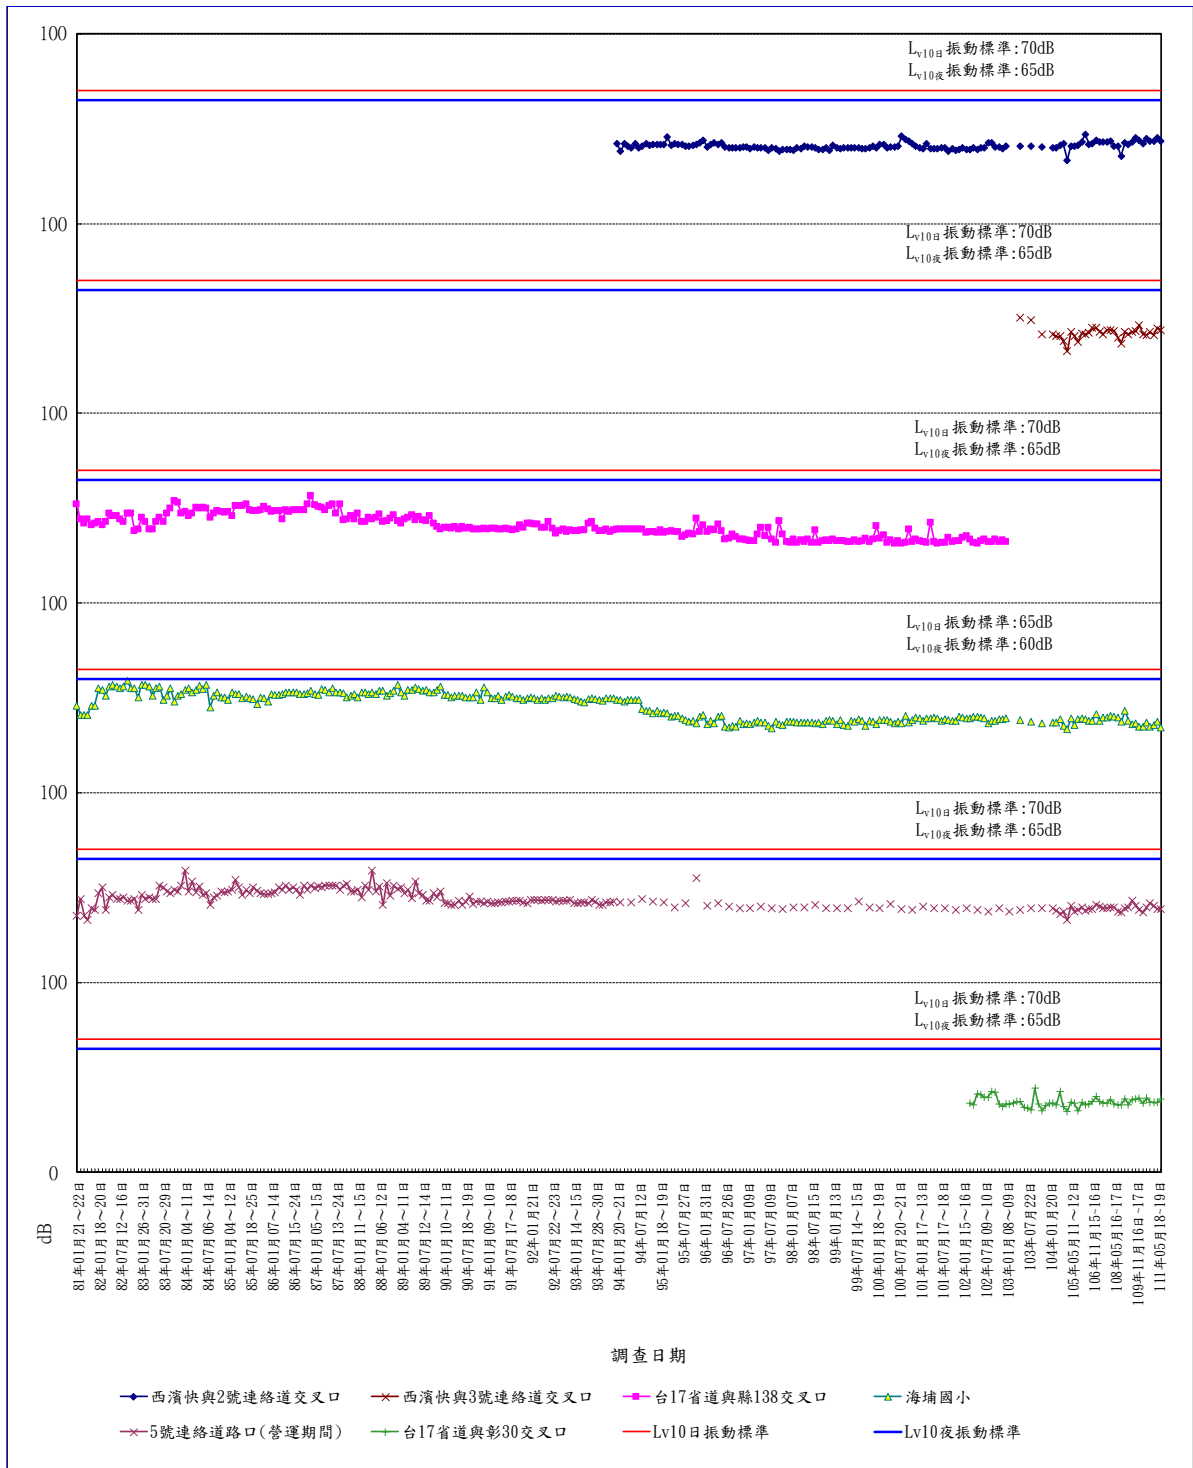
圖 3.1.3-1 彰濱地區歷次振動 L<sub>v10</sub>(24 小時)監測結果

營運期間的振動調查作業均與噪音同步進行，其均能振動調查結果整理如圖 3.1.3-1 所示；歷次監測結果以 5 號聯絡道之  $L_{v10}$  均能振動較高，歷次平均值為 47dB，歷次測值介於 33~59dB 之間，各測站歷次之振動測值最大變動範圍約在 26dB 之間，並無惡化之現象；此外，省道旁測站之振動測值並無明顯高於非省道旁之測站，顯示振動測值除與車輛數、車種、車速有關外，與路基及路況皆有極密切之關係。

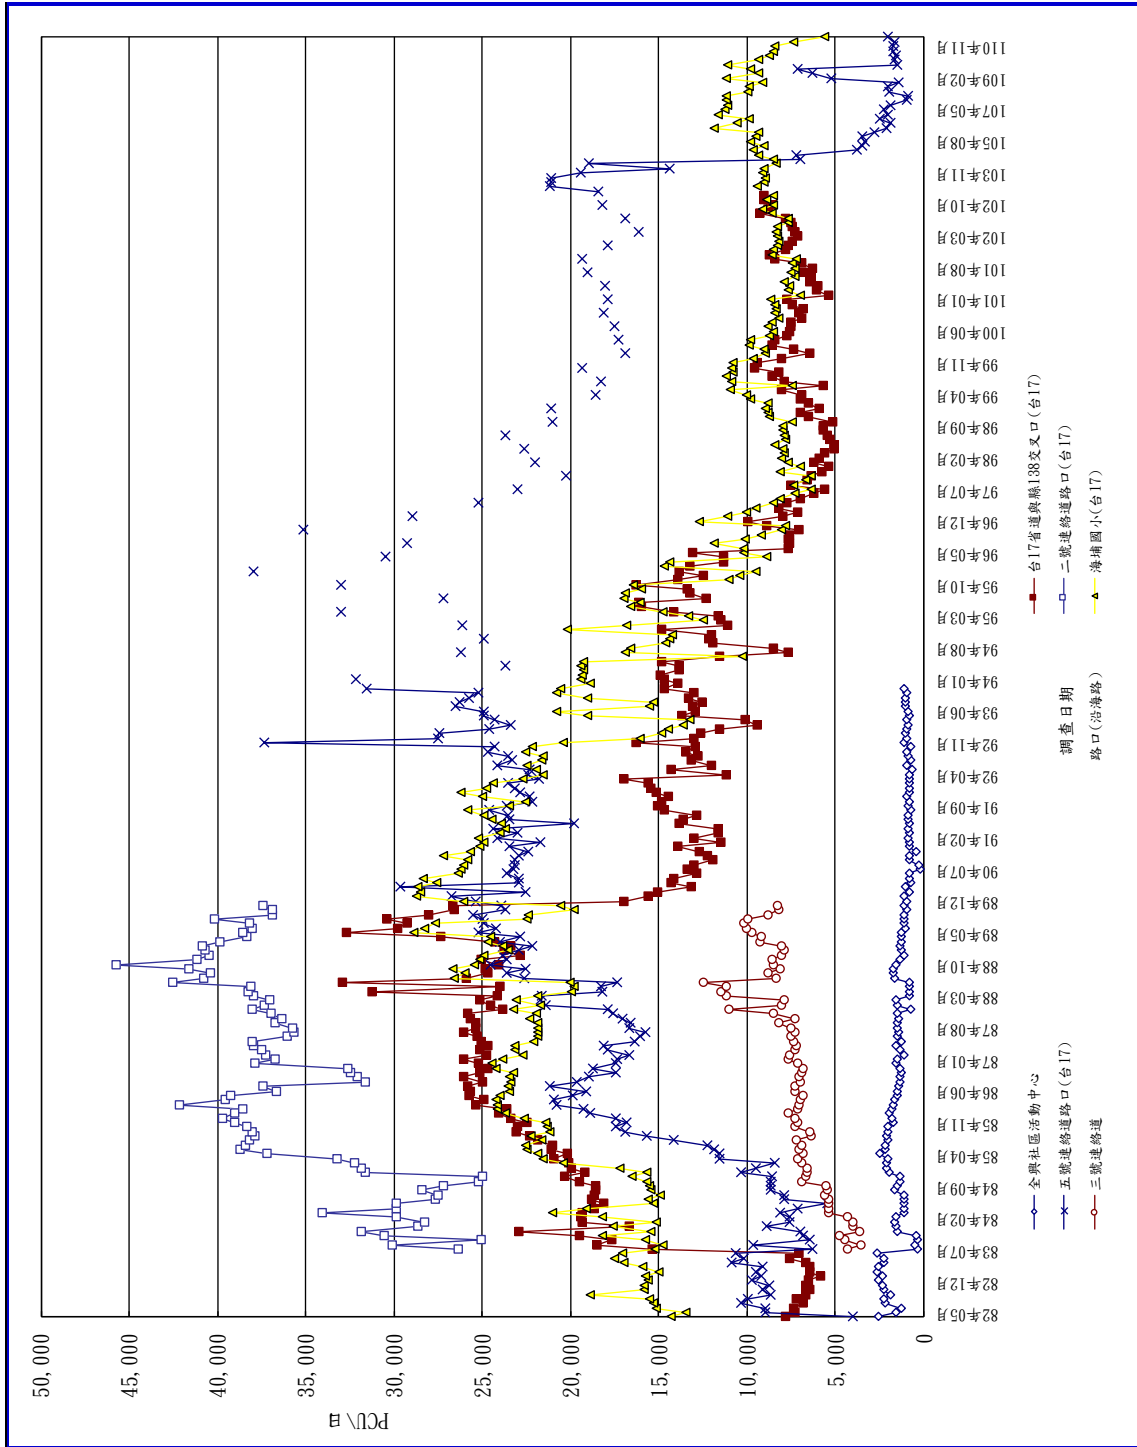
圖 3.1.4-1 彰濱地區歷次交通流量監測結果(1/2)

有關歷年彰濱地區交通量之調查結果，茲整理如圖 3.1.4-1 所示。經由 5 號連絡道路進入彰濱工業區之施工車輛數，大致與上季相差不大，交通狀況並無產生明顯異常之影響。另對照本計畫針對 5 號連絡道路之交通流量實測資料，可知經由 5 號連絡道路進入彰濱工業區之施工車輛數目均遠低於本監測計畫實測之大型車及特種車數量，即經由 5 號連絡道路進出彰濱工業區之施工車輛對於該道路交通之影響極為有限。其原因推測除部份交通流量係因彰濱工業區之逐漸開發所產生外，本省沿海地區普遍開發、台 17 線連通台灣西部及交通量自然成長等因素，亦有不小的貢獻，其歷次調查均維持 A~B 級之服務水準。

此外，由 5 號連絡道路進入彰濱工業區之大型車輛數，則與上季相差不大，惟對於各連絡道之交通狀況並無產生明顯異常之影響。另對照本計畫針對 5 號連絡道路之交通流量實測資料，可知經由 5 號連絡道路進入彰濱工業區之施工車輛數目均遠低於本監測計畫實測之大型車及特種車數量，即經由 5 號連絡道路進出彰濱工業區之施工車輛對於該道路交通之影響極為有限。

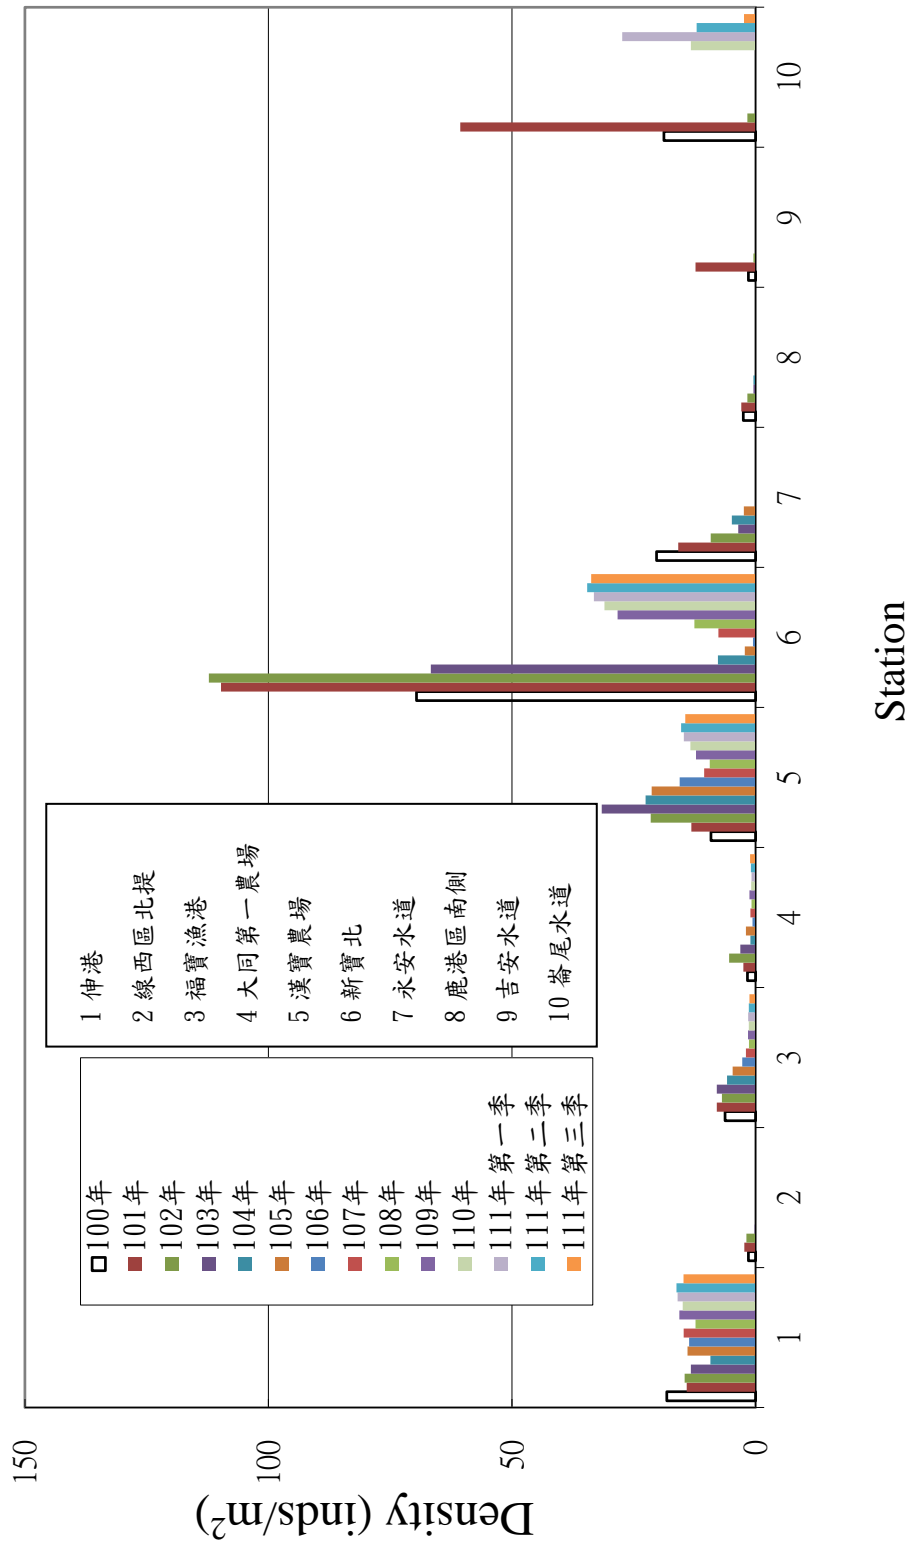
圖 3.1.6-1 各測站螻蛄蝦平均密度(個體數/m<sup>2</sup>)分布圖

量似乎呈現減少的趨勢，推測彰化沿海地區可能存在整體環境的變動所導致，97年後工業區外之部分測站族群量則有逐漸增加的趨勢，例如漢寶測站最為明顯，但工業區內各測站卻依舊減少，其中永安水道測站觀察到厚泥淤積，推測此區域螻蛄蝦族群減少與淤泥有關，相同於第九吉安水道及第十崙尾水道測站以石籠護堤的淤泥深度亦可推斷有泥沙淤積情形，為求能進一步了解此些測站與其他各站底質環境之變動，103年度第一季新增各測站沉積觀測，至今，第二測站(線西北)、第六測站(新寶北)、第七測站(永安水道)、第八測站(鹿港南)、第九測站(吉安水道)及第十測站(崙尾水道)呈現淤積現象(各約增加 28.0cm、12.0cm、52.0cm、24.0cm、31.0cm 及 6.0cm)，其餘各站未有明顯變動，其中吉安水道測站及崙尾水道測站開始沉積調查時已無螻蛄蝦，而線西北測站、永安水道測站、鹿港南測站及新寶北測站於 104 年左右並伴隨族群量明顯減少，近兩三年新寶北測站沉積速率有減緩的現象且族群漸增，尤其 108 年至今更記錄到分布範圍的擴展，且部分區域族群密度為各測站最高值，顯示與沉積環境可能具有相對關係。而崙尾水道近年沉積量速率減緩，在螻蛄蝦族群消失大約 8 年後於 110 年第一季重新發現少數螻蛄蝦棲息，後續族群數量明顯增加且分布擴張，顯示環境有所改變並利於螻蛄蝦棲息，上季至本季再度面對族群量明顯減少的狀態，需特別注意其族群發展動向；其他沉積速率較高之測站則仍無螻蛄蝦分布，推測沉積物覆蓋為影響螻蛄蝦族群發展重要的因子之一。

目前工業區內崙尾東區之灘地工程正在進行，包括光電設施、風機及升壓站基座及連結纜線之工程，上季調查期間發現調查樣站鄰近區域似有基座鋼板樁坍塌並造成填土流失覆蓋，可能會影響螻蛄蝦棲息地，建議工程時除應避免廢土揚塵覆蓋或流入附近棲地環境，更應仔細監控工程施作過程，也應避免機具油污污染，並詳細規劃開發方式，如擬定工程車進出路徑、廢土堆積處設置等等，避免環境破壞以減輕環境改變的壓力；此外，部分區域如永安水道可考慮清淤工作，藉由清除淤泥，嘗試提供合適的棲地環境，後續可配合人工放流幼苗，預期螻蛄蝦能重新棲息。目前光電工程持續進行，工程用橋的橋墩下及新建水閘門附近潮間帶底質似已有改變，亦需持續觀察監測後續環境變化及螻蛄蝦分布狀況。
