# 鹽寮海岸短期性養灘之監督工作

## 第 189 次監測報告

委託單位：台灣電力公司

執行單位：國立台灣海洋大學  
近海防災科技研究中心

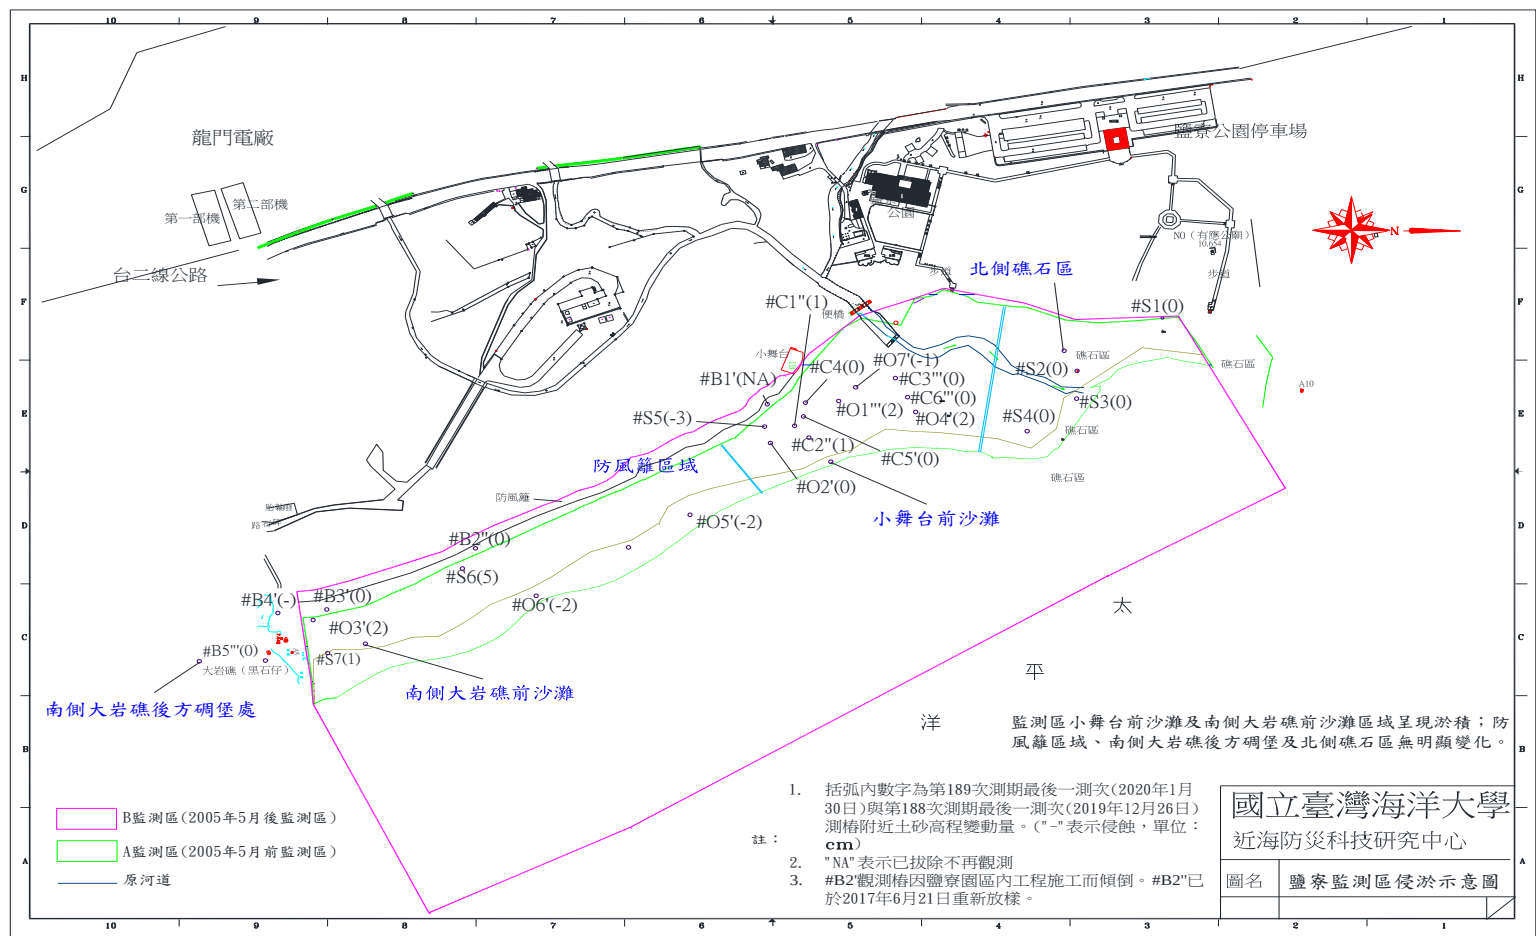
圖 1-1 鹽寮海岸短期性養灘監測各區域土砂高程變化圖

本『鹽寮海岸短期性養灘之監督工作』計畫監測區沙灘位於鹽寮海濱公園，監測時程自 2004 年 5 月開始，監測範圍北起台電公司龍門電廠（核能四廠）進水口南防波堤南側，向南延伸至監測區沙灘南側的大岩礁（黑石仔）止，東起 0<sup>m</sup> 灘線，西迄監測區沙灘防風籬，監測範圍約達 10 公頃，監測區域如圖 1-1 中「A 監測區」所示。

側延伸至-3m 等深線附近，西邊界則由防風籬向後延伸至沙灘與砂丘交界處，監測範圍由 10 公頃擴大約達 20 公頃，詳如圖 1-1「B 監測區」所示，最近之鋪砂養灘監測土砂高程變化如圖 1-1 所示。

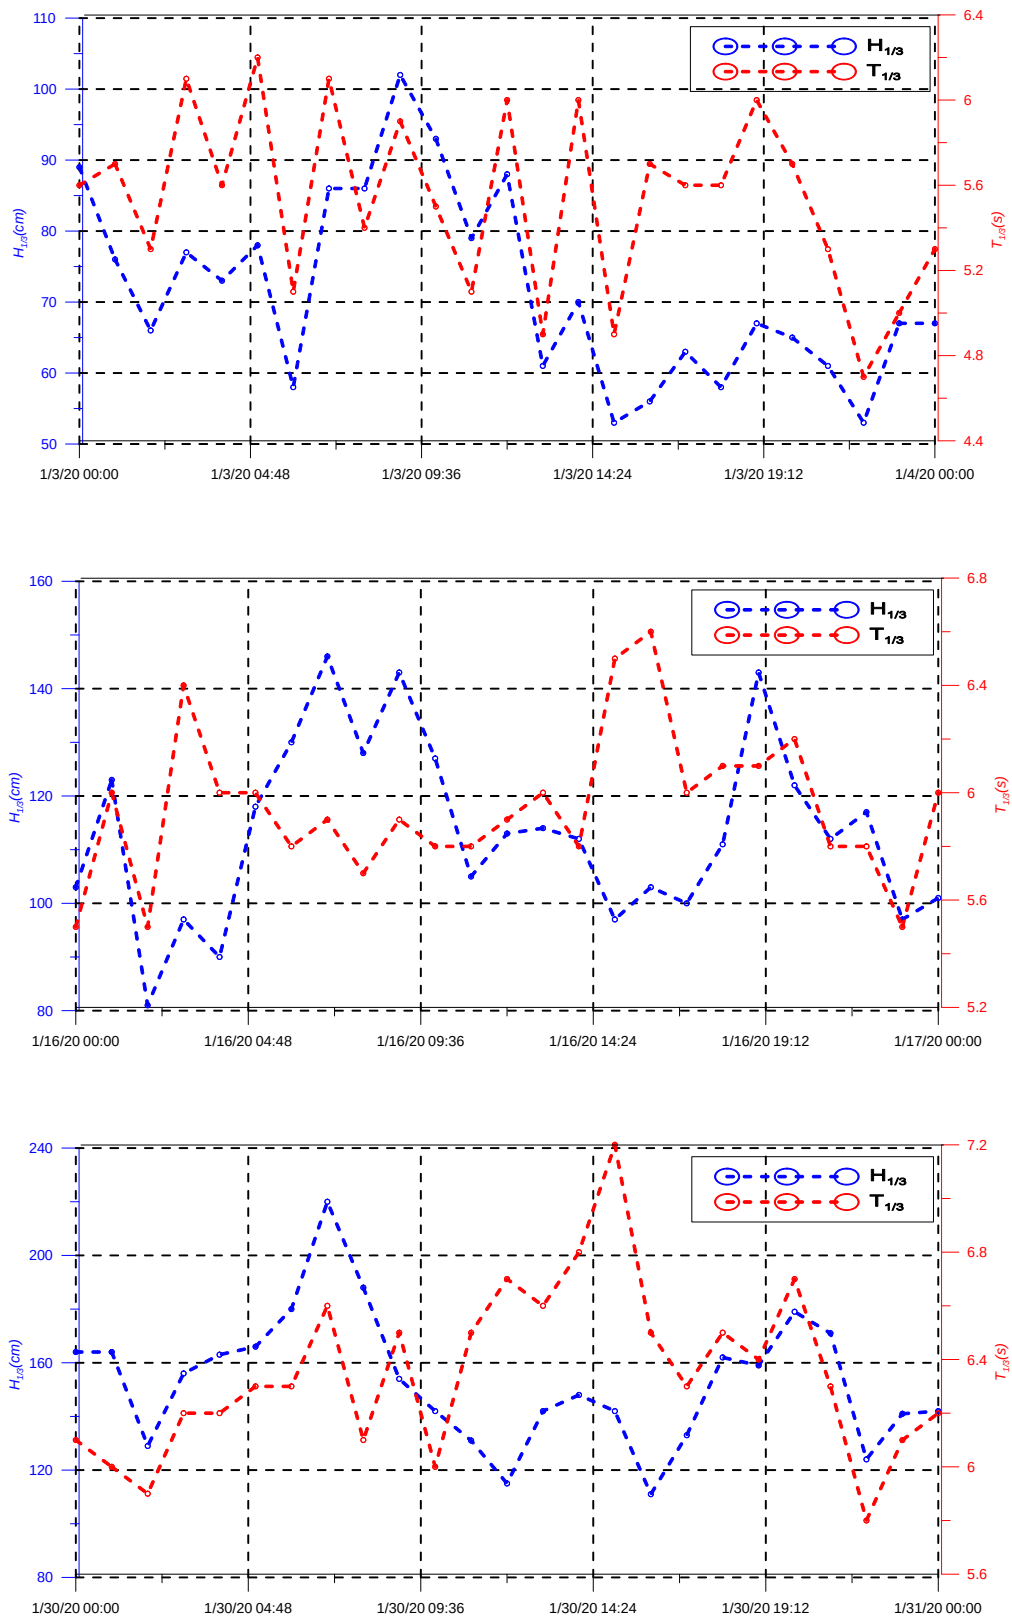
圖 2-3 波浪時序列變化圖

本監督計畫基於日後相關海岸地形變遷機制探討之需，使用龍洞浮標測站觀測資料，以供作後續相關監測區灘岸變遷分析背景資料。為能顯示監測時程鹽寮當地的海氣象條件，故表列上述龍洞浮標測站監測資料，作為監測分析的海氣象背景資料如附表 1-1~附表 1-3 之監測記錄表。本（第 189 次）測期配合現場監測時程，共蒐集風、波浪、溫度及氣壓等資料如圖 2-2~圖 2-5(部分海氣象資料缺失)。

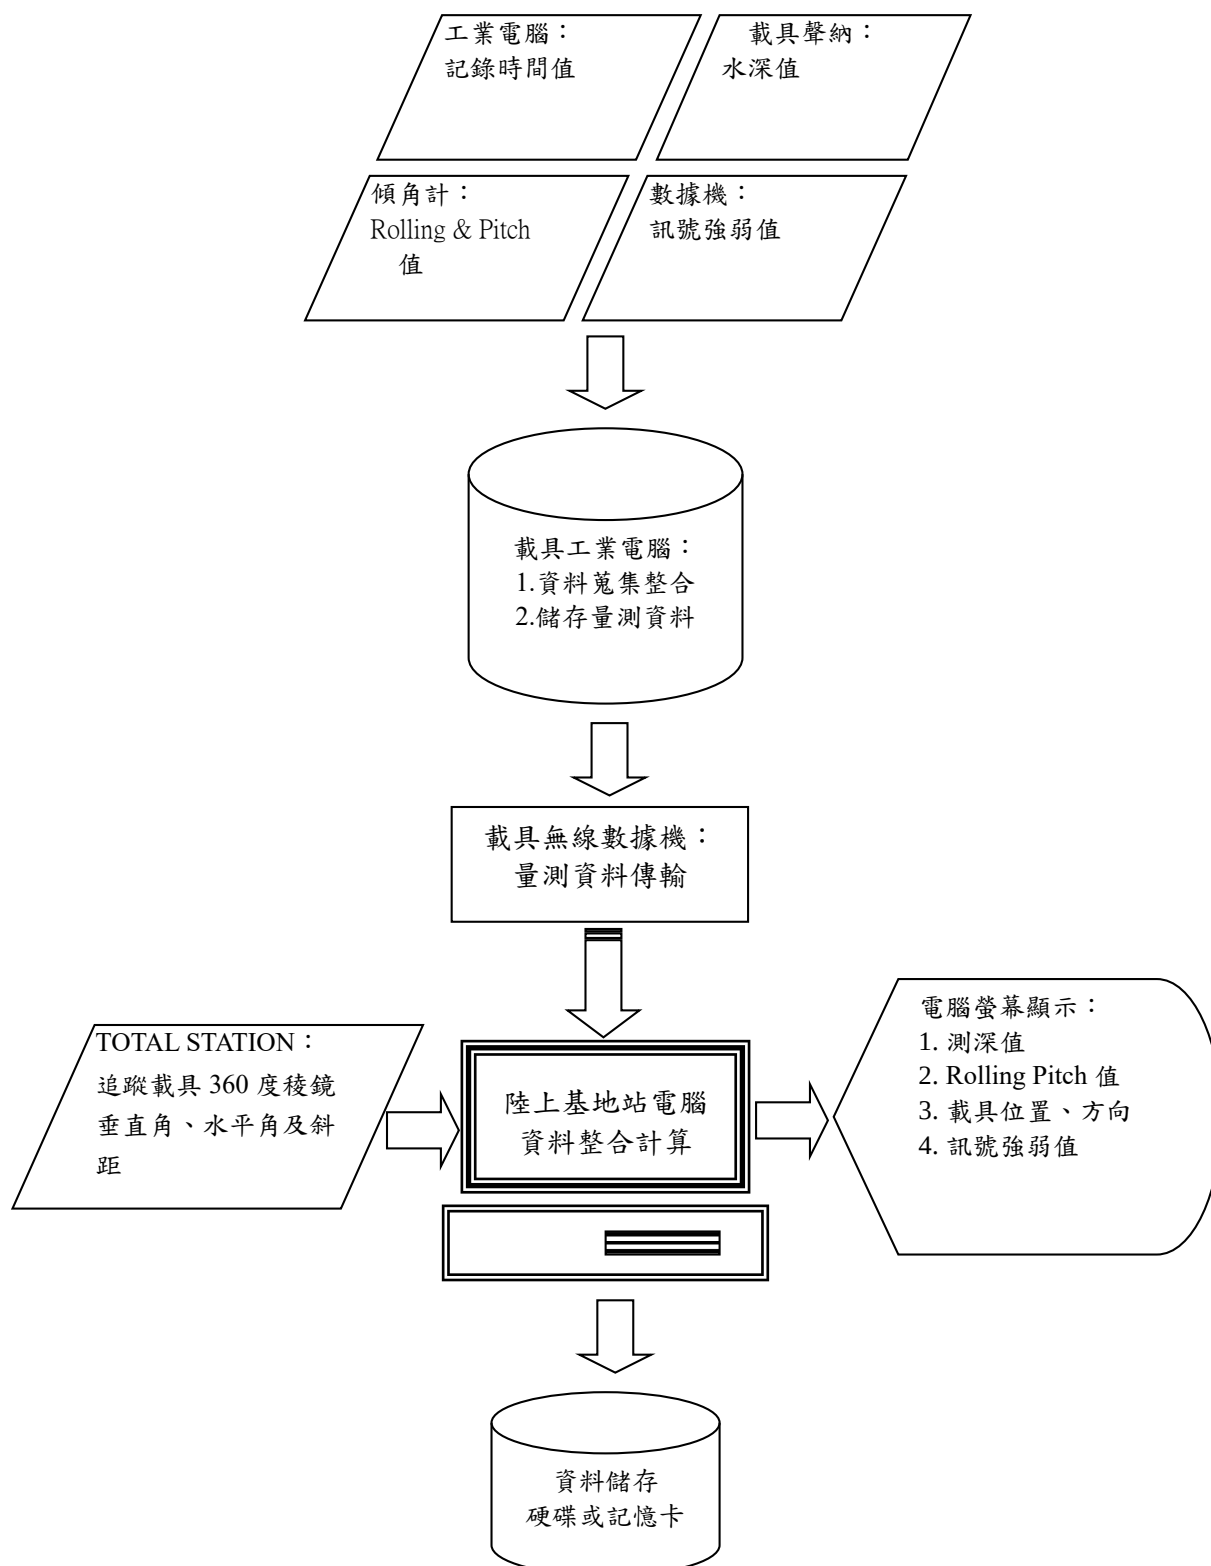
圖 3-4 量測系統資料處理流程圖

海域地形測繪主要應用裝載測深儀的遙控載具進行水深地形測繪。本量測系統是由測量載具單元、全測站經緯儀量測單元及導航整合作業單元三部份的架構所組成。測量載具量測成果資料分為測深資料及平面定位資料，這二種資料透過 Lead Survey 測量軟體，將這二種資料以記錄相對應的時間因子，進行資料合併計算為三次元的測點

資料，其資料處理流程如圖 3-4 所示。水底高程及其點位計算公式分別為：

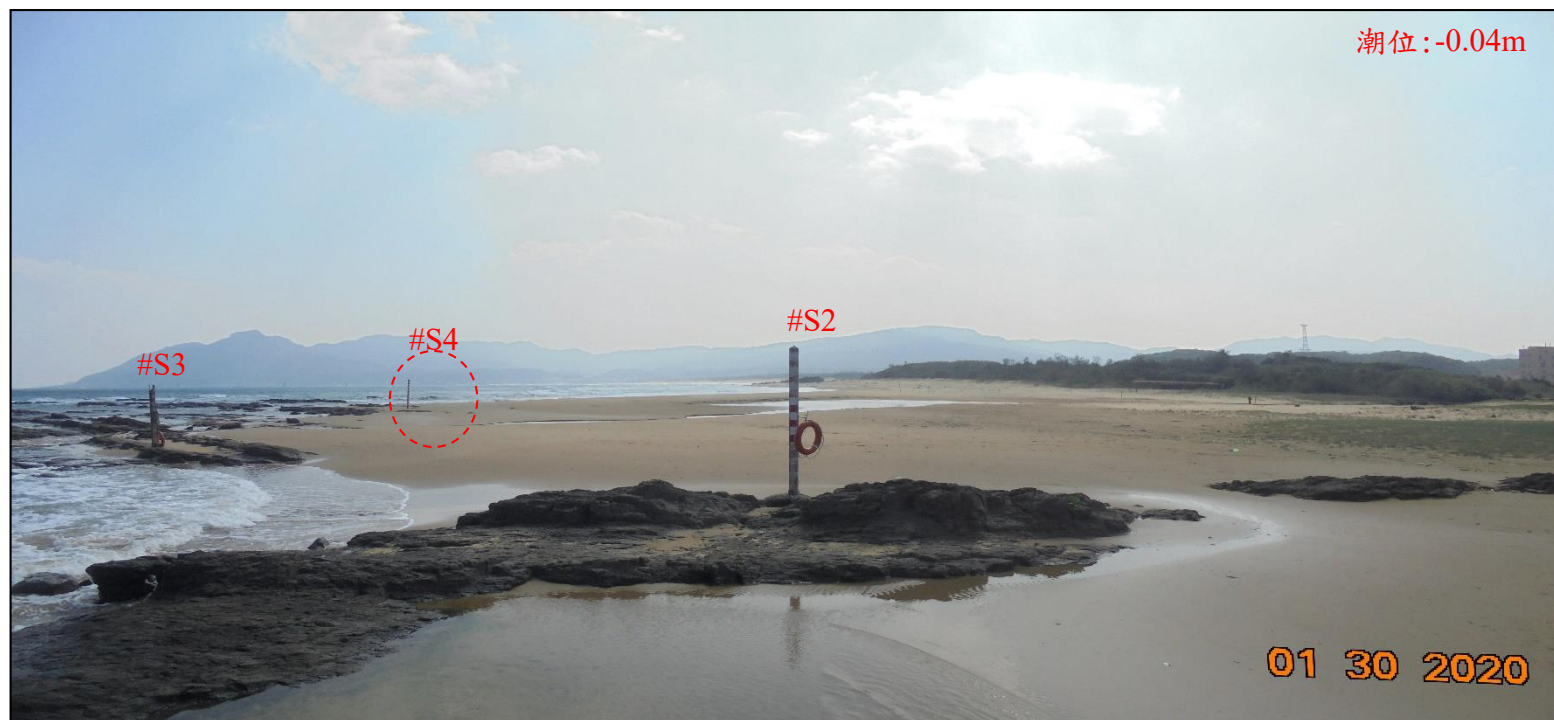
圖 3-7 監測區北側礁石區內觀測樁位置圖(2020/1/30)

觀測樁觀測法執行前，首要選定輔助監測標的樁。基於監測之方便性、不增設太多輔助監測設施及考慮監測區沙灘遊憩安全的維護原則，選定監測區內原有的地物地貌如監測區北側礁石區內救生樁、小舞台前沙灘排球場木樁、監測區南側大岩石附近救生樁，及為執行本監測工作由台電公司協助設置的觀測樁等輔助觀測標的。輔助觀測樁觀測法執行前置作業規劃，在選定及建置量測標的樁後，應進一步測量輔助觀測樁頂高程。以樁頂高程作為參考點，再輔以簡單的丈量工具量測樁頂與沙灘面距離，以期掌握輔助樁附近地形之變動情形，作為決定後續地形監測作業方法之依據。監測區鹽寮沙灘現況及輔助觀測樁分佈如圖 3-6~圖 3-12 所示。

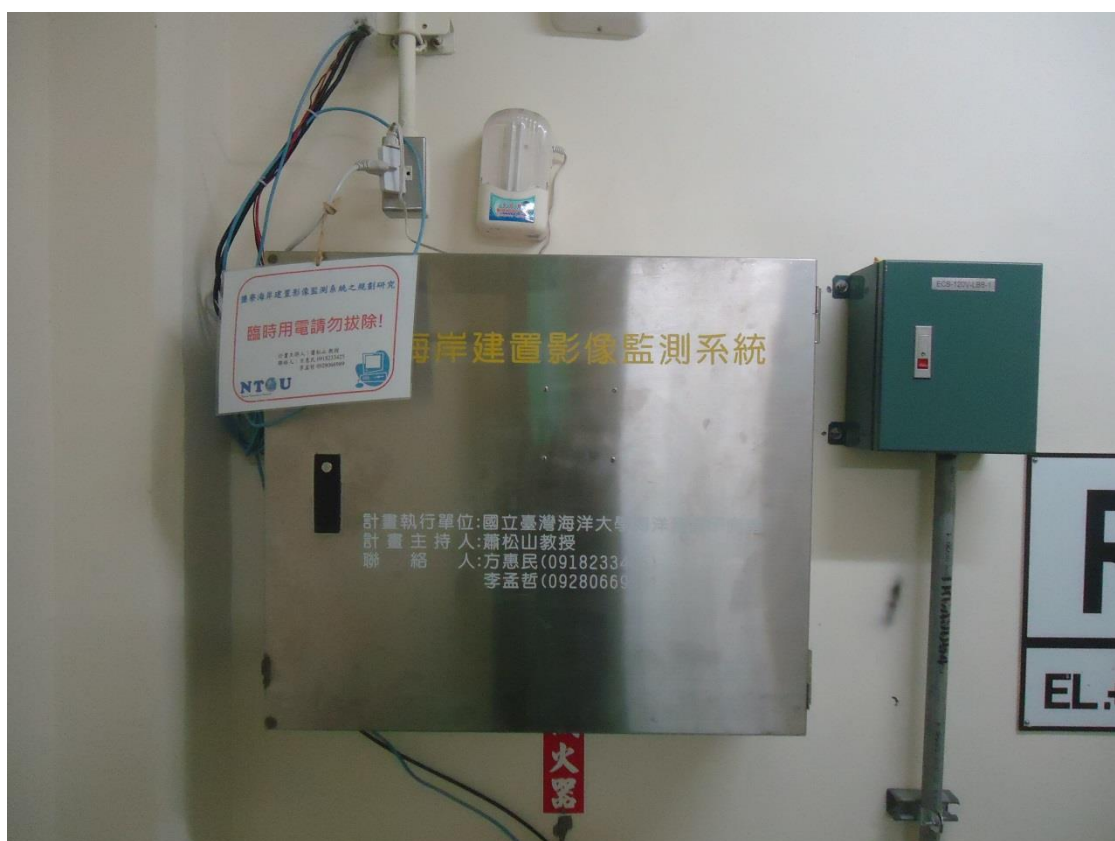
圖 3-15 觀測站主機機箱

本影像監測範圍由龍門電廠進水口南防波堤以迄鹽寮沙灘大岩礁(黑石仔)間約 1.0 公里之海岸線為範圍，如圖 3-14 所示。基於系統穩定性及維護之方便性，影像監測系統建置於進水口電解加氯機房頂樓室內，如圖 3-15。為獲取較清晰與銳化之海岸影像資訊，鹽寮影像觀測系統採較高解析之數位攝影機進行海岸影像攝影。由於計畫範圍沿岸長度約 1 公里，為取得較高解析之影像資料，採 2 部攝影機分 2 個影像視角進行海岸攝影，其拍攝範圍示意如圖 3-16 所示。影像系統於每日 AM6:00~PM6:00 期間，每小時整點啟動攝影機，以 4Hz 之影像攫取速度，連續 10 分鐘拍攝鹽寮海岸影像並存檔。另外，為濾除碎波帶至海岸沖刷區之碎波泡沫影響，將連續 10 分鐘拍攝鹽寮海岸影像進行平均，製作平均影像儲存之，以供後續海岸影像偵測應用。其中，影像觀測系統程式執行流程如圖 3-17 所示。

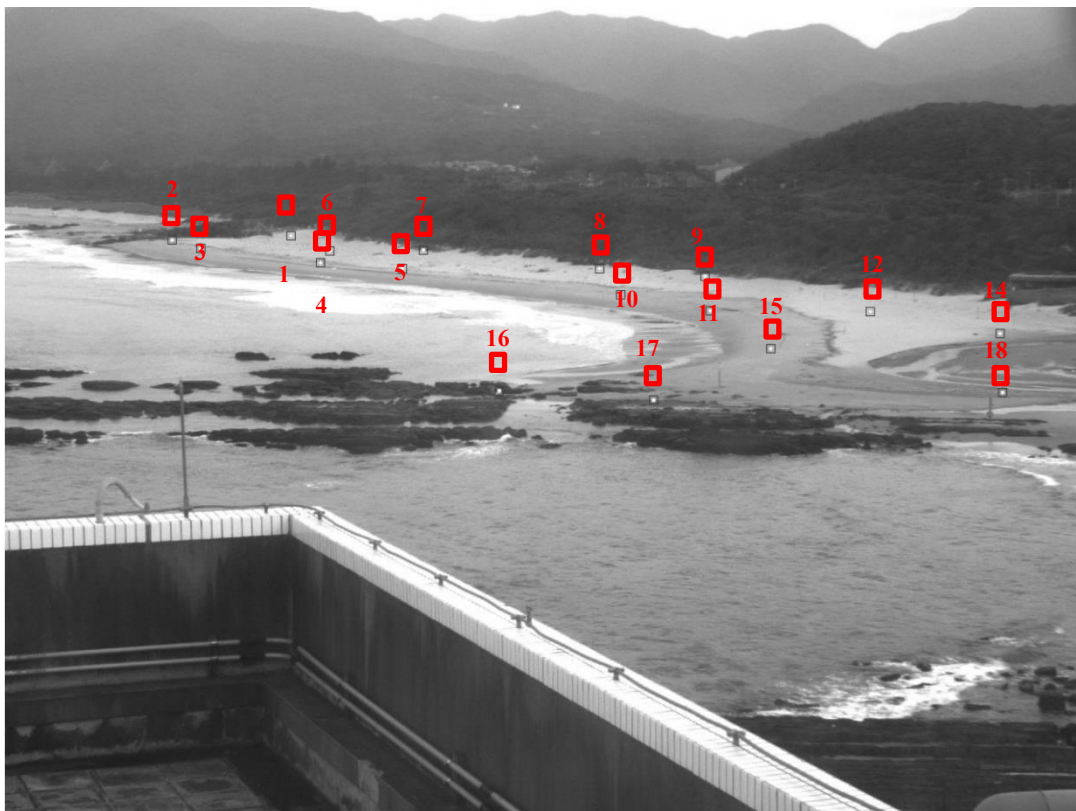
圖 3-20 視角 2(Cam2)地面控制點位置分佈圖例

影像監測執行前須先進行攝影機內部參數校正及鏡頭扭曲率校正後，再進行影像監測系統與現地測量比對之外部參數檢定，故須於現地鏡頭俯視之涵蓋範圍內佈設地面控制點(GCP)，引測各點之座標與高程以供攝影機計算外部參數校正之用。攝影機內部參數檢定結果及攝影鏡頭之徑向扭曲迴歸結果如表 3-2、圖 3-18 及圖 3-19 所示。為供影像觀測站之外部參數求解，於攝影範圍內共計進行至少 8 點以上之地面控制點檢測作業，其檢測點位位置與結果如圖 3-20 及圖 3-21 與表 3-3 及表 3-4 所示。

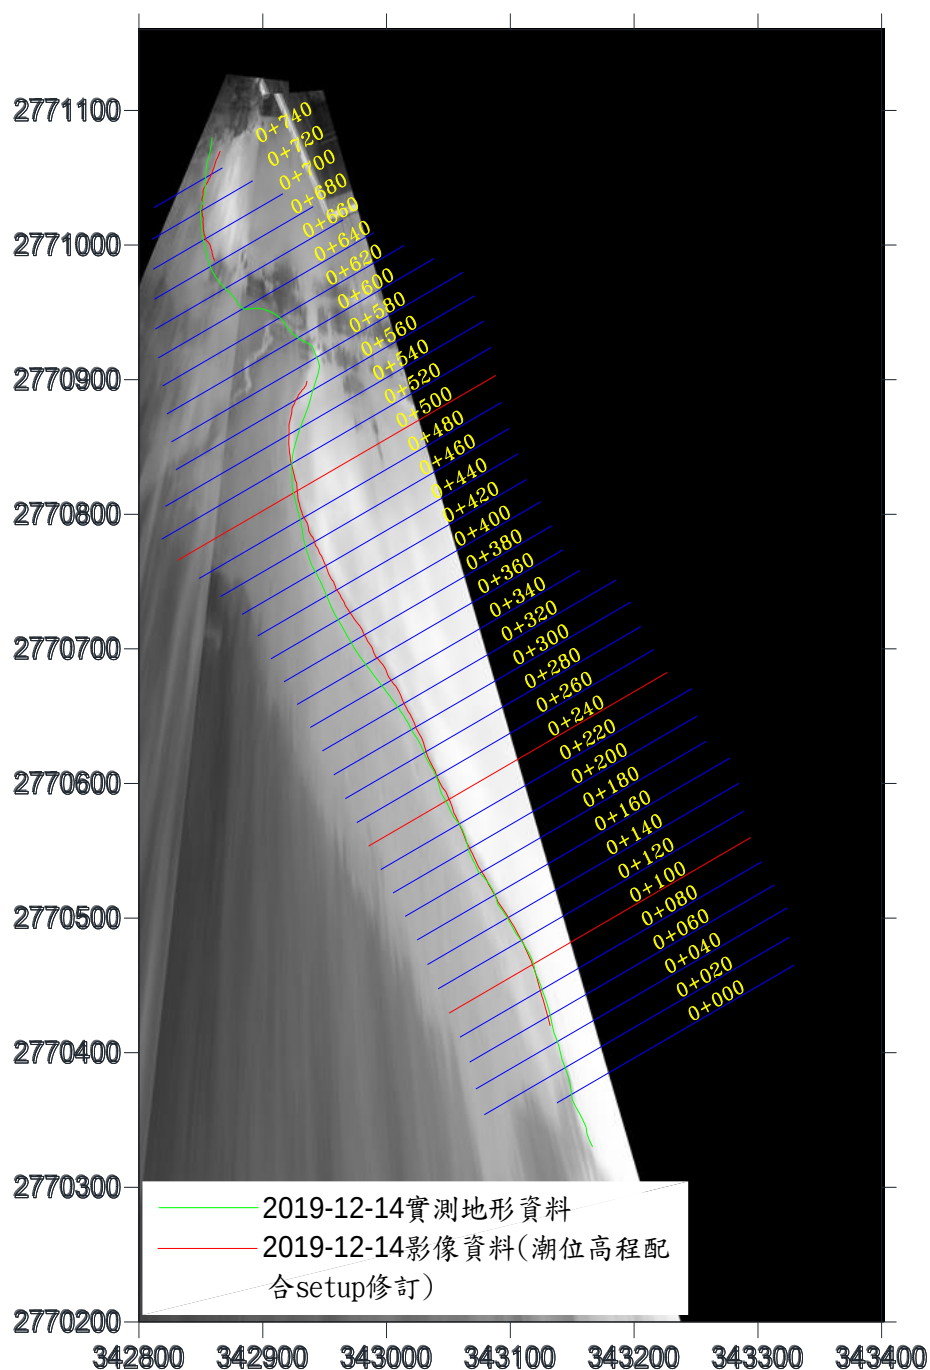
圖 3-22 水位線分析結果圖(2019/12/14)

為瞭解前述海岸線偵測分析方法之合理性，擇取 2019 年 12 月 14 日鹽寮影像觀測系統之逐時平均影像(06:00~18:00)，再依前述潮位修正及潮位配合波浪水位堆升(setup)修正方式，配合龍洞潮位與遊艇港外海波浪資料，進行如圖 3-22 之水位線分析海岸線。

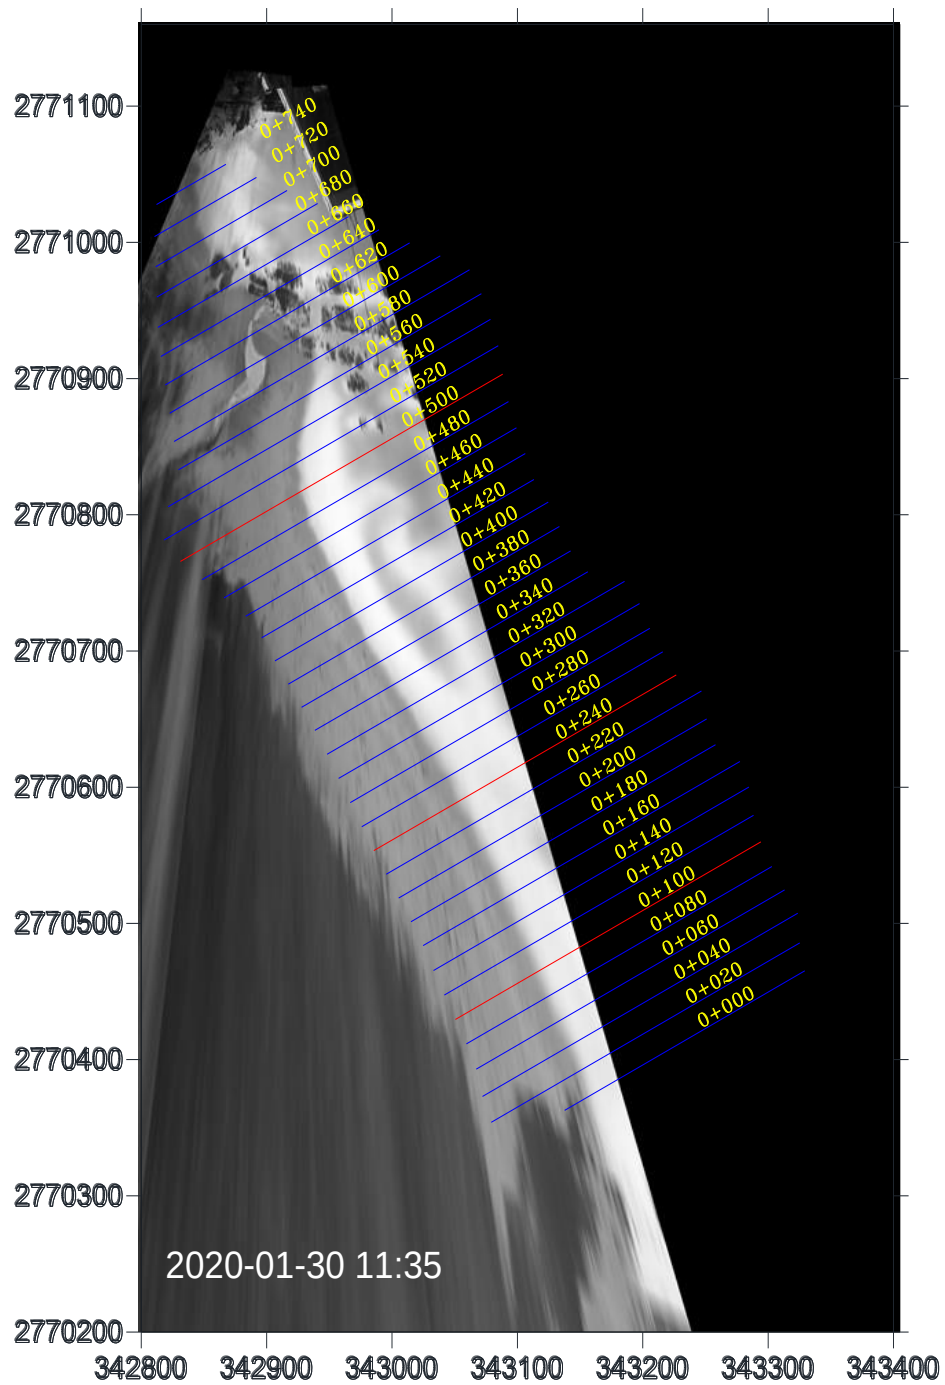
圖 4-14 鹽寮海岸地形影像全景圖(2020/01/30 11 : 35)

本計畫執行期間岸線變遷分析作業，係引用龍洞波浪浮標測站之波浪與福隆漁港潮位資料作為輔助分析資料，本(一)月海岸線影像拼接成果如圖 4-14 所示；並依每相鄰一個月及近一年影像分析成果繪海岸線，如圖 4-15 所示。

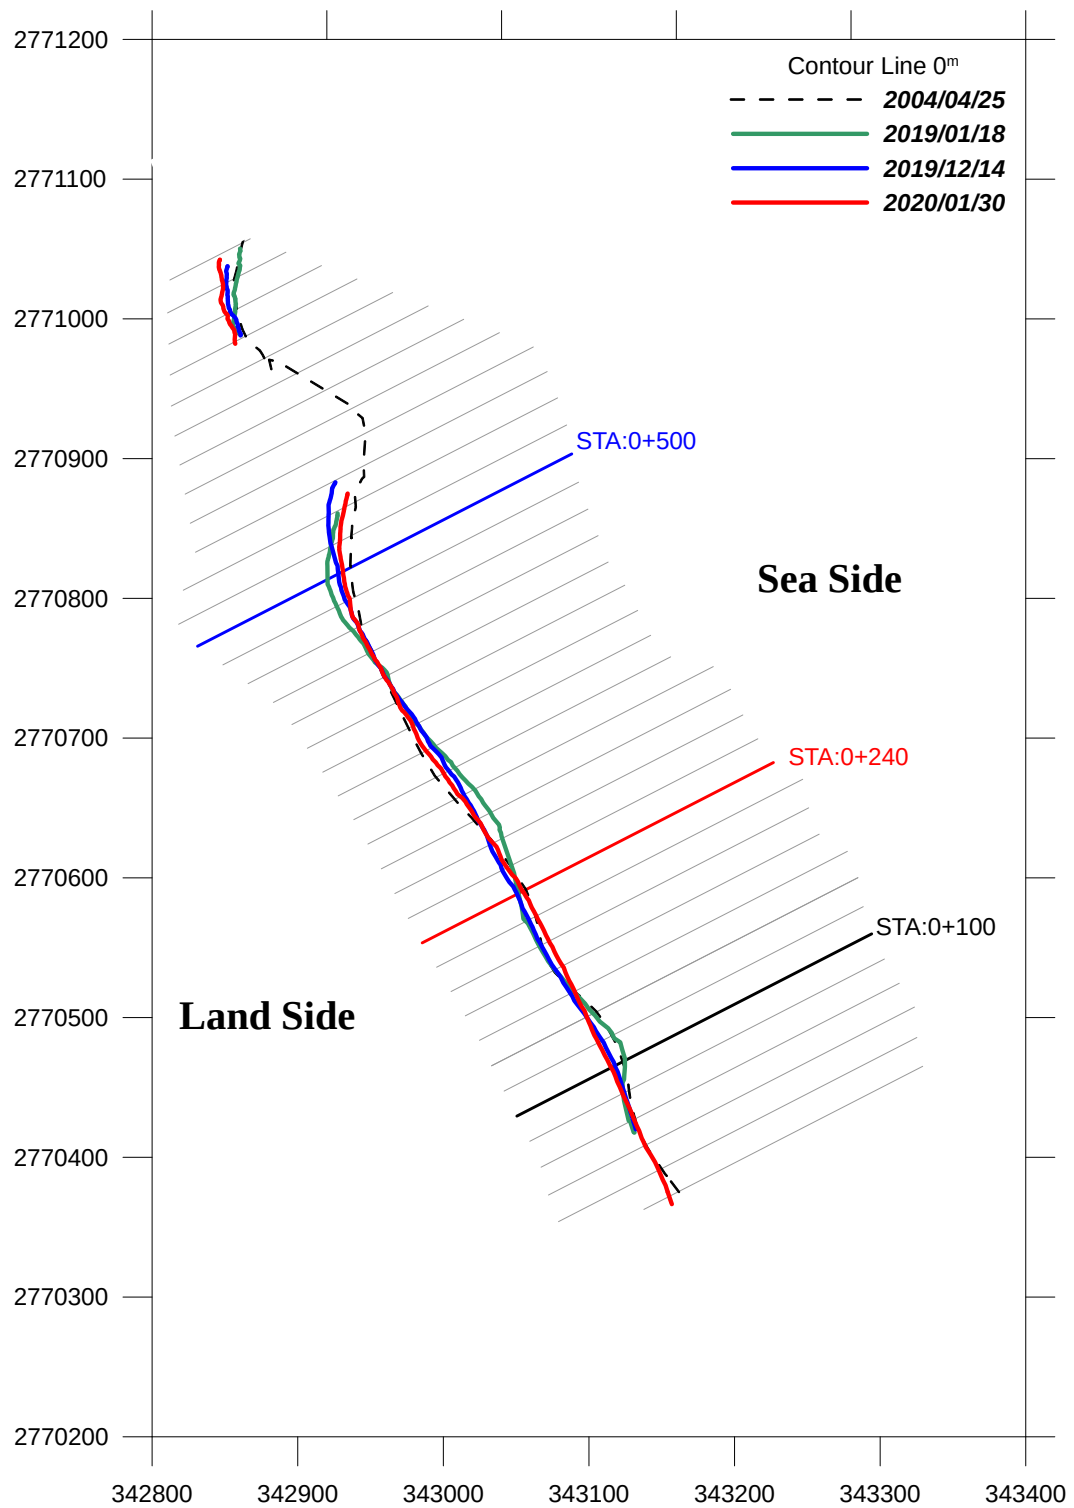
圖 4-15 鹽寮海岸線變遷分析比較圖

另外，根據 2004 年 5 月監測開始至 2020 年 1 月底為止的地形觀測結果顯示，監測區灘岸地形變動相對劇烈區主要集中在監測區南側大岩礁前沙灘與監測區防風籬區域前沙灘之 STA：0+100、STA：0+240 及小舞台前沙灘 STA：0+500 區段附近。影像岸線變動分析遂針對此三個斷面進行分析，結果分別如圖 4-16 海岸線斷面沙灘寬度變化圖及表 4-2 海岸線斷面沙灘寬度變化分析表所示。由鹽寮沙灘逐月岸線變遷分析與海岸線斷面沙灘寬度變化分析結果顯示，本(一)月海岸線(2020/1/30)與前月(2019/12/14)比較結果顯示，STA：0+100 處 0<sup>m</sup> 灘線往陸側退縮 2.90 公尺，STA：0+240 及 STA：0+500 處 0<sup>m</sup> 灘線分別往海側延伸 4.49 公尺及 3.69 公尺，影像成果顯示監測區南側大岩礁前沙灘 0<sup>m</sup> 灘線往陸側退縮，防風籬區域及小舞台前沙灘 0<sup>m</sup> 灘線往海側延伸。
