# 鹽寮海岸短期性養灘之監督工作

## 第 181 次監測報告

委託單位：台灣電力公司

執行單位：國立台灣海洋大學  
近海防災科技研究中心

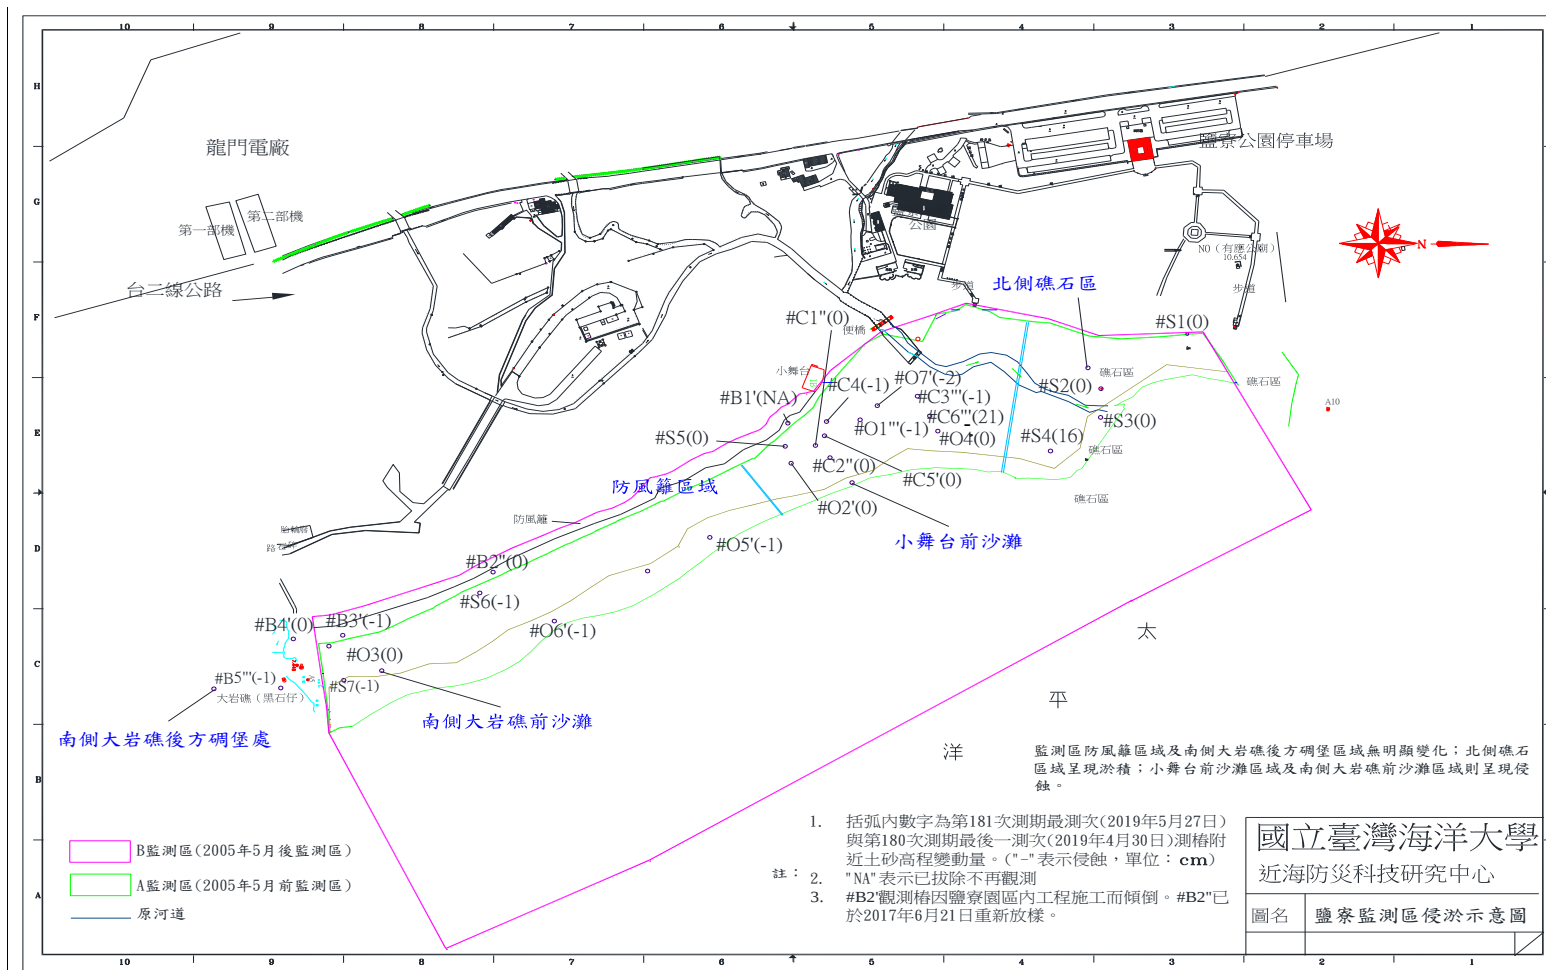
圖 1-1 鹽寮海岸短期性養灘監測各區域土砂高程變化圖

本『鹽寮海岸短期性養灘之監督工作』計畫監測區沙灘位於鹽寮海濱公園，監測時程自 2004 年 5 月開始，監測範圍北起台電公司龍門電廠（核能四廠）進水口南防波堤南側，向南延伸至監測區沙灘南側的大岩礁（黑石仔）止，東起 0<sup>m</sup> 灘線，西迄監測區沙灘防風籬，監測範圍約達 10 公頃，監測區域如圖 1-1 中「A 監測區」所示。

效掌握監測區鹽寮沙灘的砂源運動機制與推估可能的穩定剖面，自 2005 年 3 月後將 A 監測區之東西邊界擴大，東邊界由 0<sup>m</sup> 等高線向海側延伸至 -3m 等深線附近，西邊界則由防風籬向後延伸至沙灘與砂丘交界處，監測範圍由 10 公頃擴大約達 20 公頃，詳如圖 1-1「B 監測區」所示，最近之鋪砂養灘監測土砂高程變化如圖 1-1 所示。

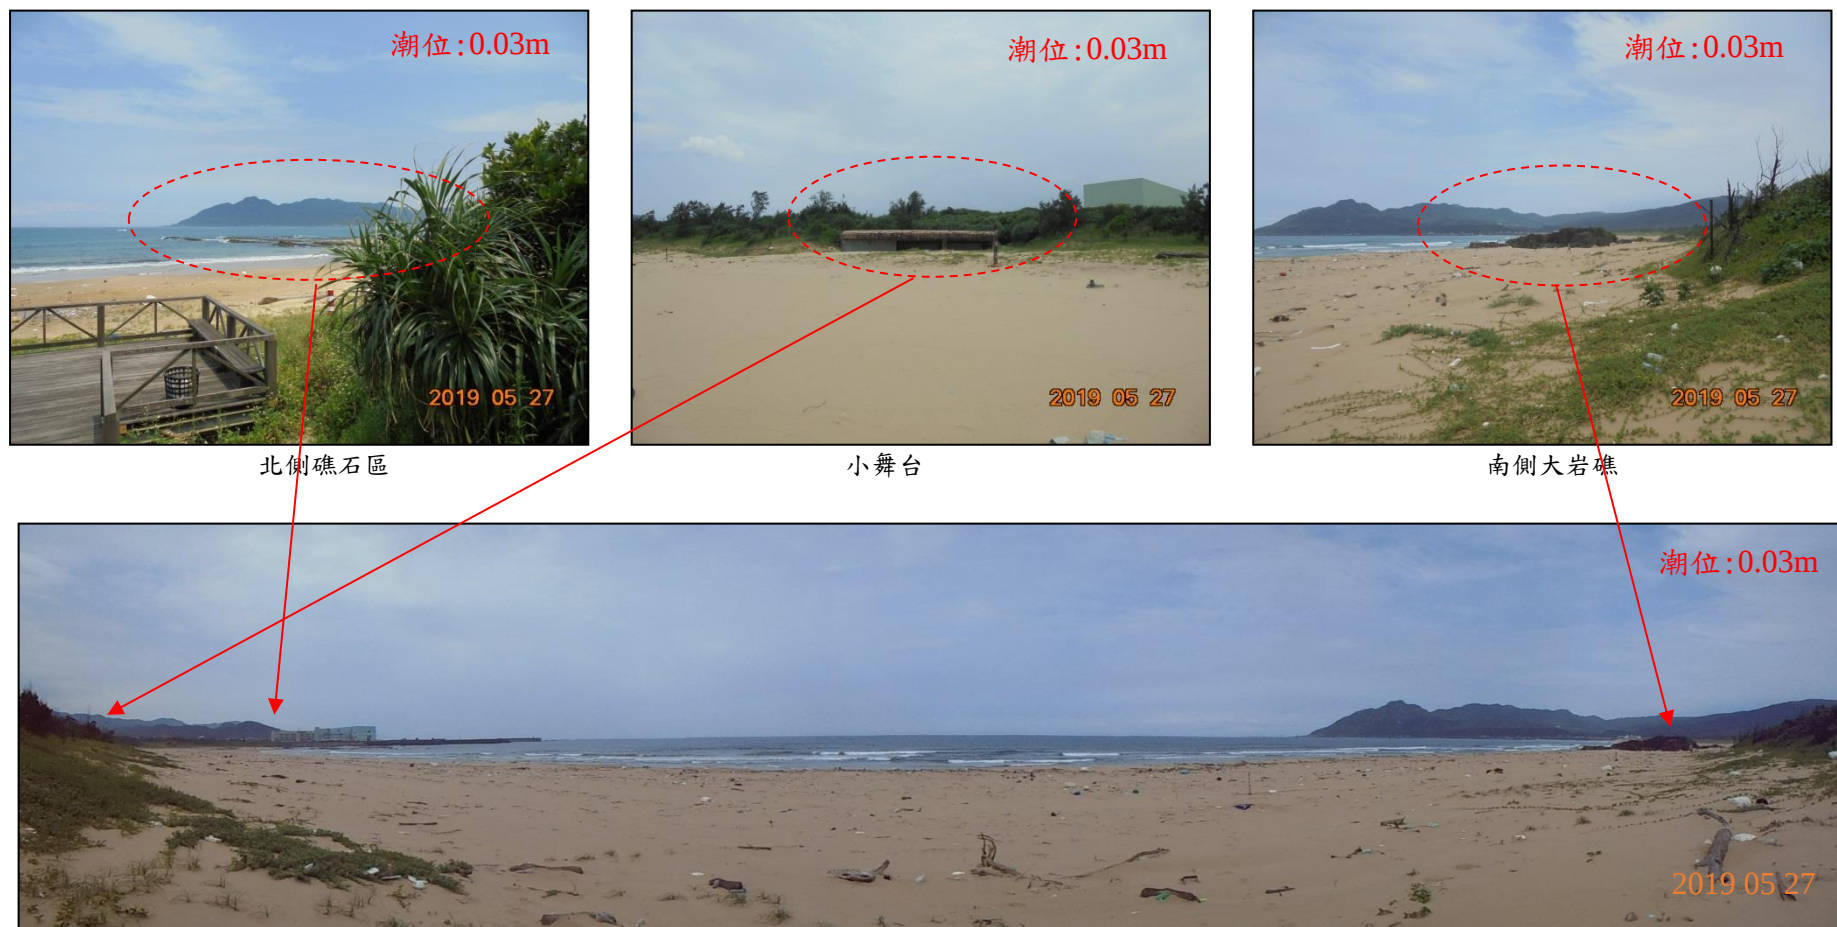
圖 3-6 鹽寮海岸短期性養灘區地形地貌圖(2019/5/27)

觀測樁觀測法執行前，首要選定輔助監測標的樁。基於監測之方便性、不增設太多輔助監測設施及考慮監測區沙灘遊憩安全的維護原則，選定監測區內原有的地物地貌如監測區北側礁石區內救生樁、小舞台前沙灘排球場木樁、監測區南側大岩石附近救生樁，及為執行本監測工作由台電公司協助設置的觀測樁等輔助觀測標的。輔助觀測樁觀測法執行前置作業規劃，在選定及建置量測標的樁後，應進一步測量輔助觀測樁頂高程。以樁頂高程作為參考點，再輔以簡單的丈量工具量測樁頂與沙灘面距離，以期掌握輔助樁附近地形之變動情形，作為決定後續地形監測作業方法之依據。監測區鹽寮沙灘現況及輔助觀測樁分佈如圖 3-6~圖 3-12 所示。

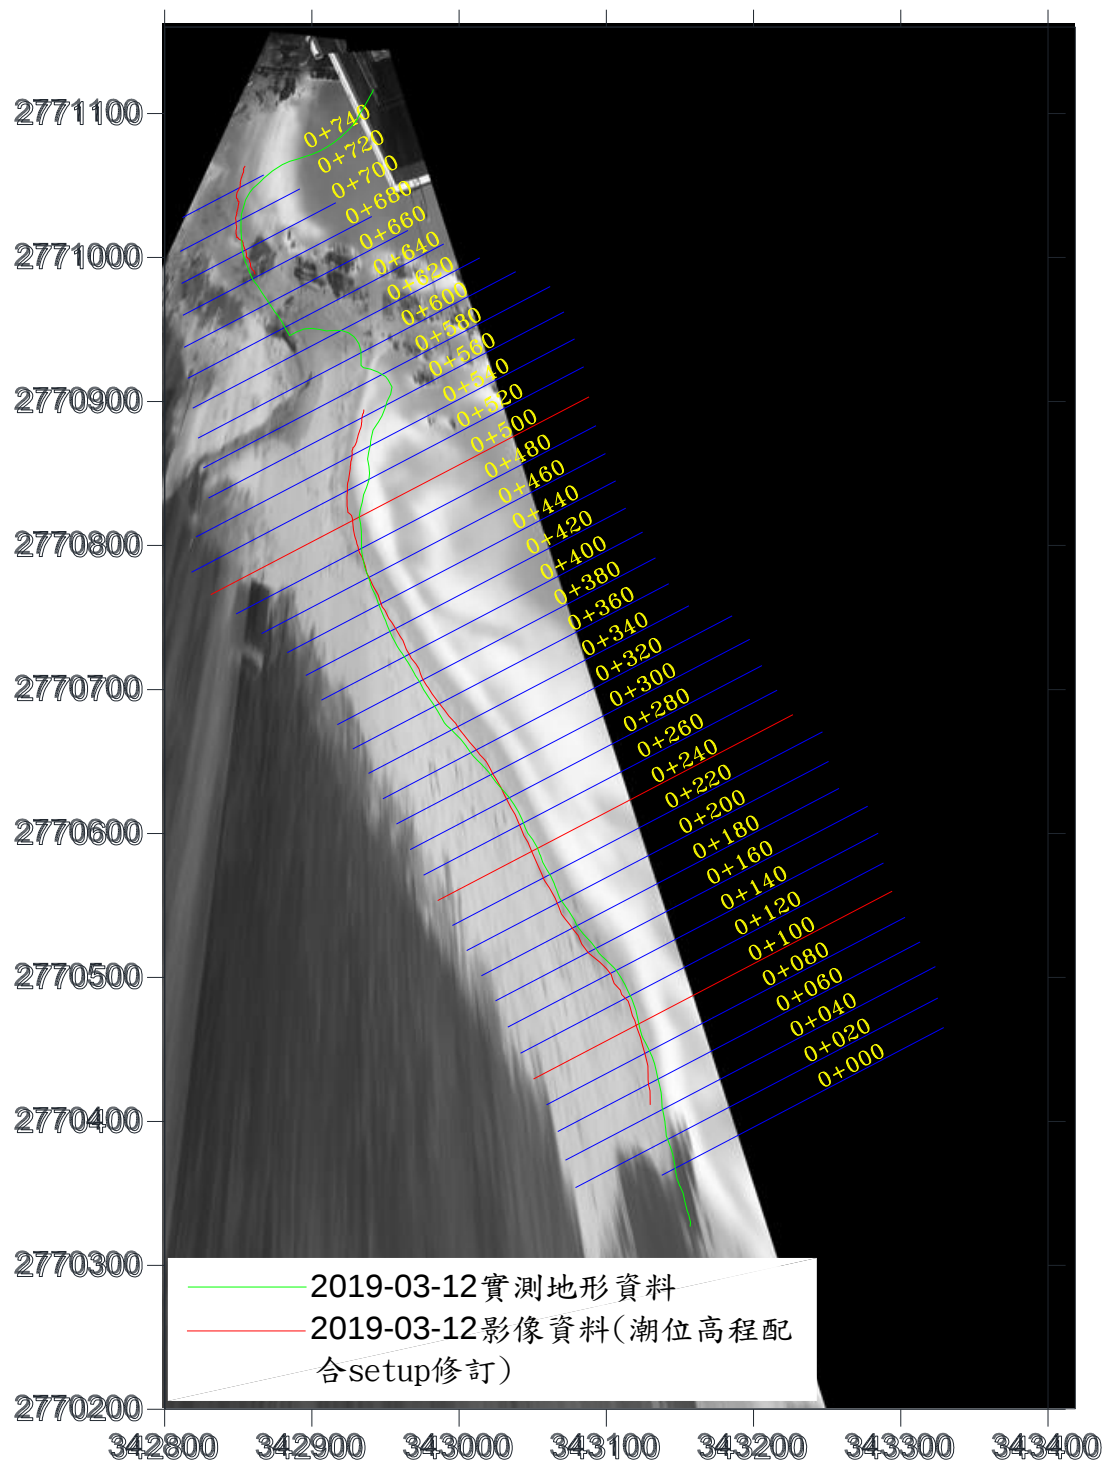
圖 3-22 水位線分析結果圖(2019/3/12)

為瞭解前述海岸線偵測分析方法之合理性，擇取 2019 年 3 月 12 日鹽寮影像觀測系統之逐時平均影像(06:00~18:00)，再依前述潮位修正及潮位配合波浪水位堆升(setup)修正方式，配合龍洞潮位與遊艇港外海波浪資料，進行如圖 3-22 之水位線分析海岸線。

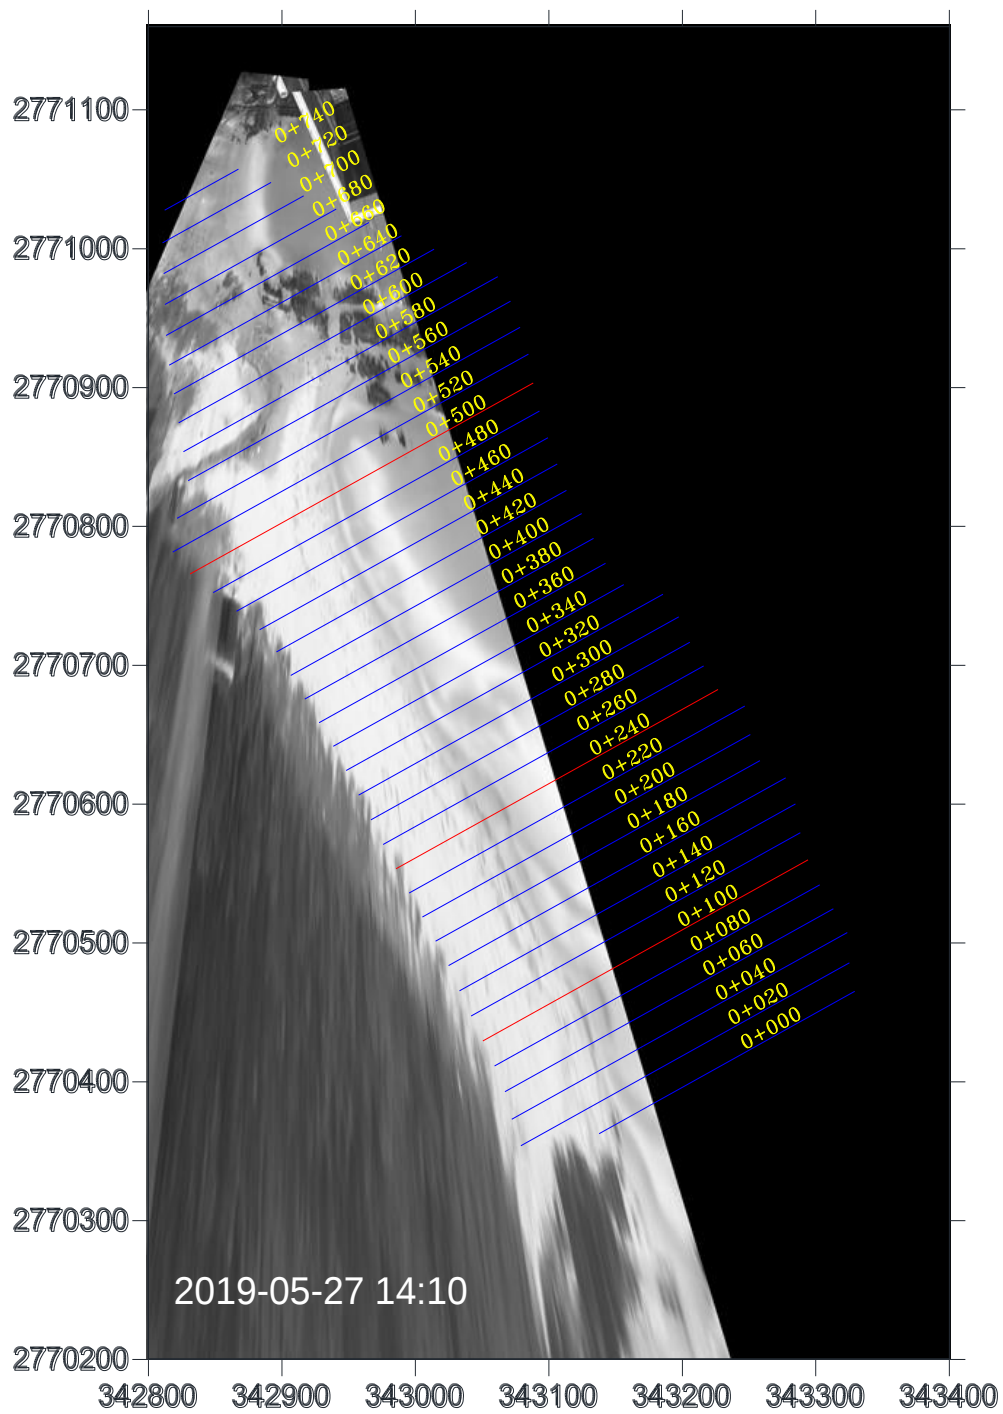
圖 4-14 鹽寮海岸地形影像全景圖(2019/05/27 14 : 10)

本計畫執行期間岸線變遷分析作業，係引用龍洞波浪浮標測站之波浪與福隆漁港潮位資料作為輔助分析資料，本(五)月海岸線影像拼接成果如圖 4-14 所示；並依每相鄰一個月及近一年影像分析成果繪海岸線，如圖 4-15 所示。

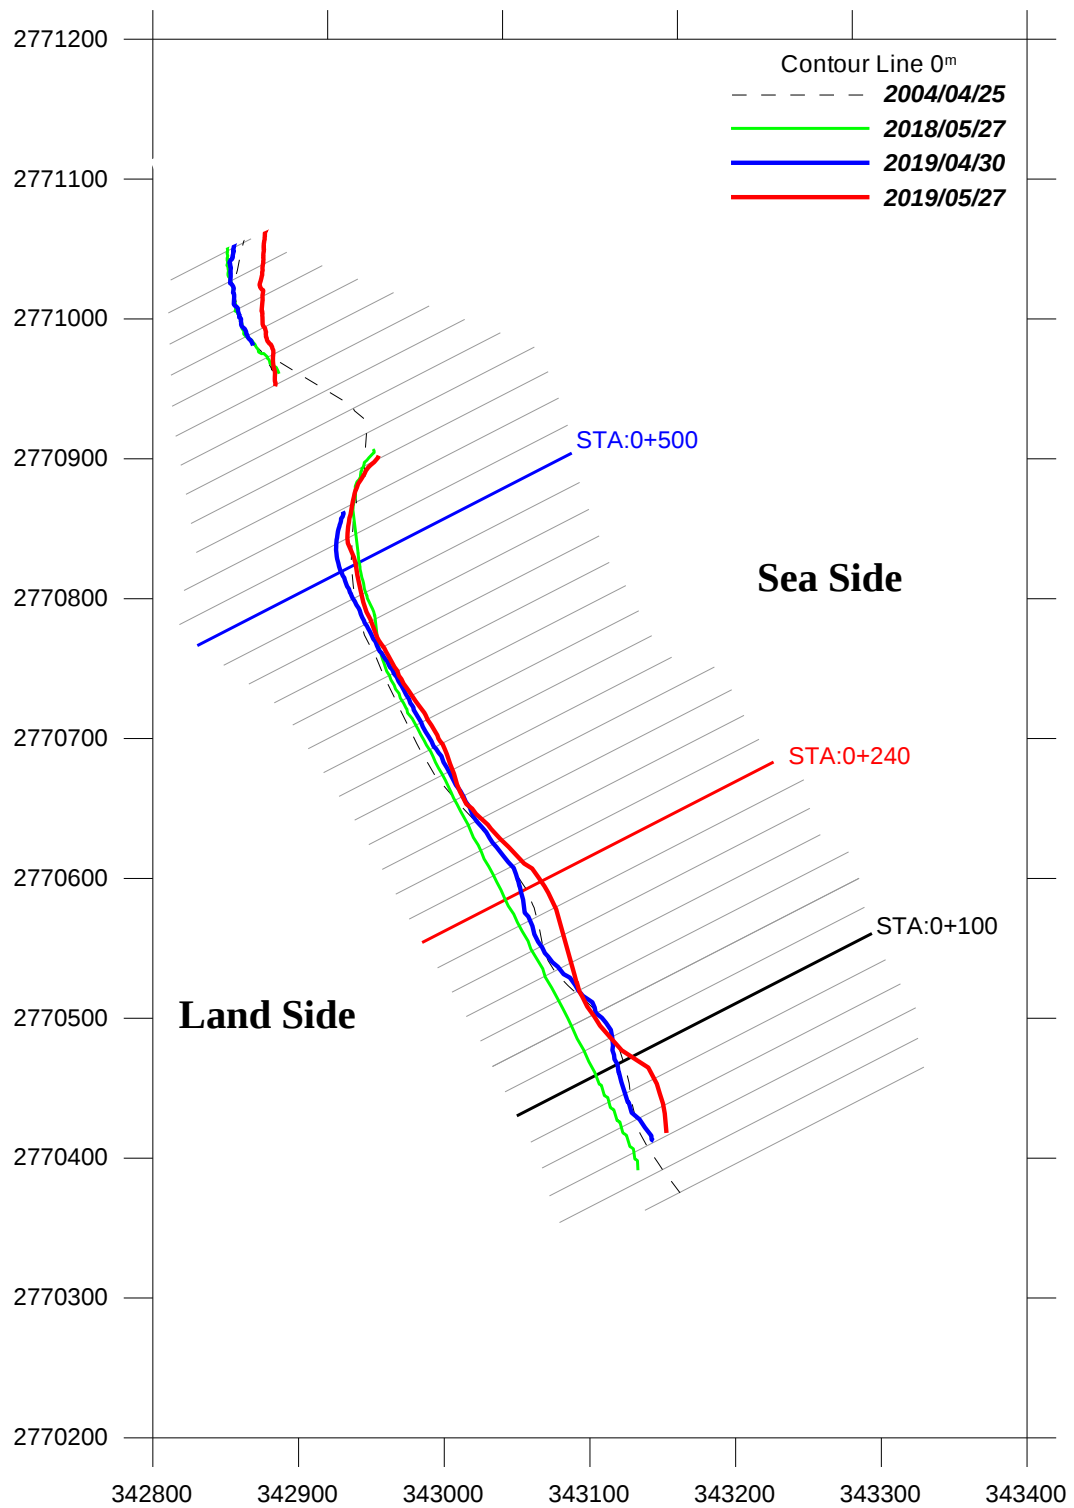
圖 4-15 鹽寮海岸線變遷分析比較圖

另外，根據 2004 年 5 月監測開始至 2019 年 5 月底為止的地形觀測結果顯示，監測區灘岸地形變動相對劇烈區主要集中在監測區南側大岩礁前沙灘與監測區防風籬區域前沙灘之 STA：0+100、STA：0+240 及小舞台前沙灘 STA：0+500 區段附近。影像岸線變動分析遂針對此三個斷面進行分析，結果分別如圖 4-16 海岸線斷面沙灘寬度變化圖及表 4-4 海岸線斷面沙灘寬度變化分析表所示。由鹽寮沙灘逐月岸線變遷分析與海岸線斷面沙灘寬度變化分析結果顯示，本(五)月海岸線(2019/5/27)與前月(2019/4/30)比較結果顯示，STA：0+100、STA：0+240 及 STA：0+500 處 0m 灘線往海測延伸 8.17、12.67 及 11.57 公尺，影像成果顯示監測區南側大岩礁前沙灘、防風籬區域前沙灘及小舞台前沙灘 0m 灘線往海測延伸。
