# 鹽寮海岸短期性養灘之監督工作

## 第 201 次監測報告

委託單位：台灣電力公司

執行單位：國立台灣海洋大學  
近海防災科技研究中心

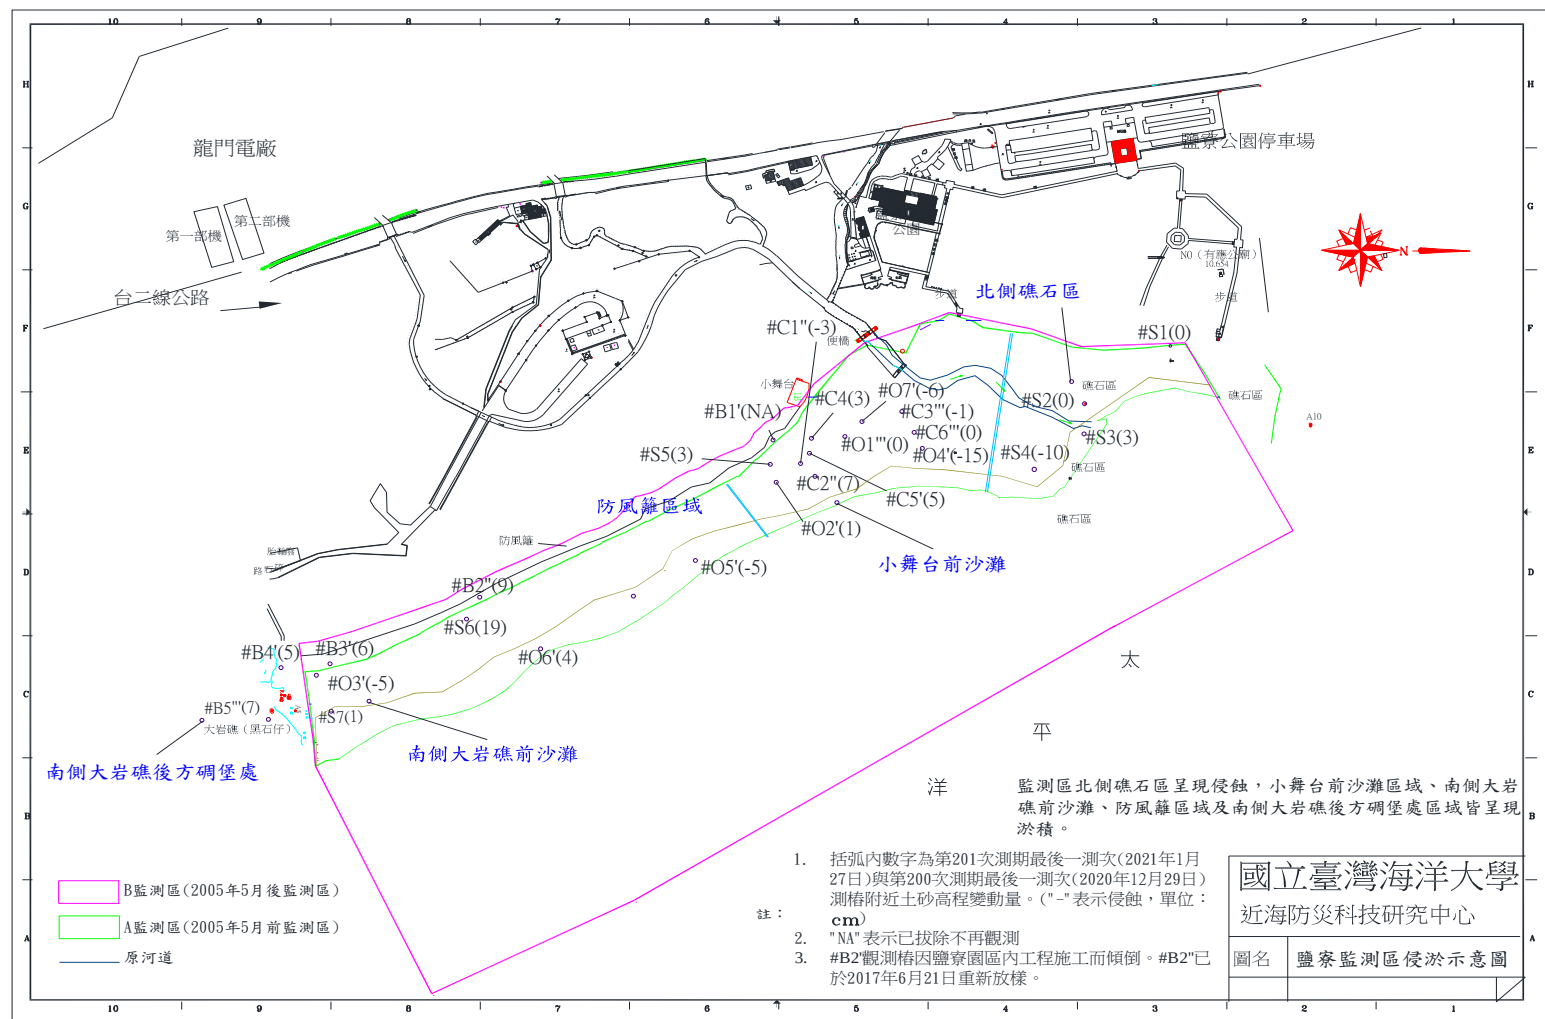
圖 1-1 鹽寮海岸短期性養灘監測各區域土砂高程變化圖

本『鹽寮海岸短期性養灘之監督工作』計畫監測區沙灘位於鹽寮海濱公園內，監測時程自 2004 年 5 月開始，監測範圍北起台電公司龍門電廠（核能四廠）進水口南防波堤南側，向南延伸至沙灘南側的大岩礁（黑石仔）止，東起 0<sup>m</sup> 灘線，西迄沙灘防風籬，監測範圍約達 10 公頃，監測區域如圖 1-1 中「A 監測區」所示。鹽寮海岸短期性養灘計畫工作目標為恢復原有沙灘遊憩功能，鋪砂養灘範圍皆位於 0<sup>m</sup> 等高線以上沙灘。海洋大學團隊受台電公司委託依既定作業規劃，根據歷年來針對監測區鹽寮沙灘地形變動資訊監測紀錄顯示，夏秋之際，侵襲監測區附近海域的颱風，往往造成監測區灘岸地形的侵蝕，諸如敏督利（2004/6/28~7/3）、蘭寧（2004/8/10~8/13）、艾莉（2004/8/23~8/26）、海馬（2004/9/11~9/13）、米雷（2004/9/26~9/27）、馬鞍（2004/10/4~10/10）、納坦（2004/10/23~10/26）及南瑪都（2004/12/3~12/4）等颱風對監測區灘岸地形變動皆造成不同程度的影響，至隔年颱風事件侵襲前，監測區灘岸地形逐漸回淤，沙灘地形反應區域海域的季節性海氣象條件，呈現侵蝕或回淤的變化。緣此，為落實監測計畫監測範圍沙灘地形的變動，有效掌握監測區鹽寮沙灘的土砂運動機制與推估可能的穩定剖面，自 2005 年 3 月後將 A 監測區之東西邊界擴大，東邊界由 0<sup>m</sup> 等高線向海側延伸至-3m 等深線附

近，西邊界則由防風籬向後延伸至沙灘與砂丘交界處，監測範圍由 10 公頃擴大約達 20 公頃，詳如圖 1-1「B 監測區」所示。

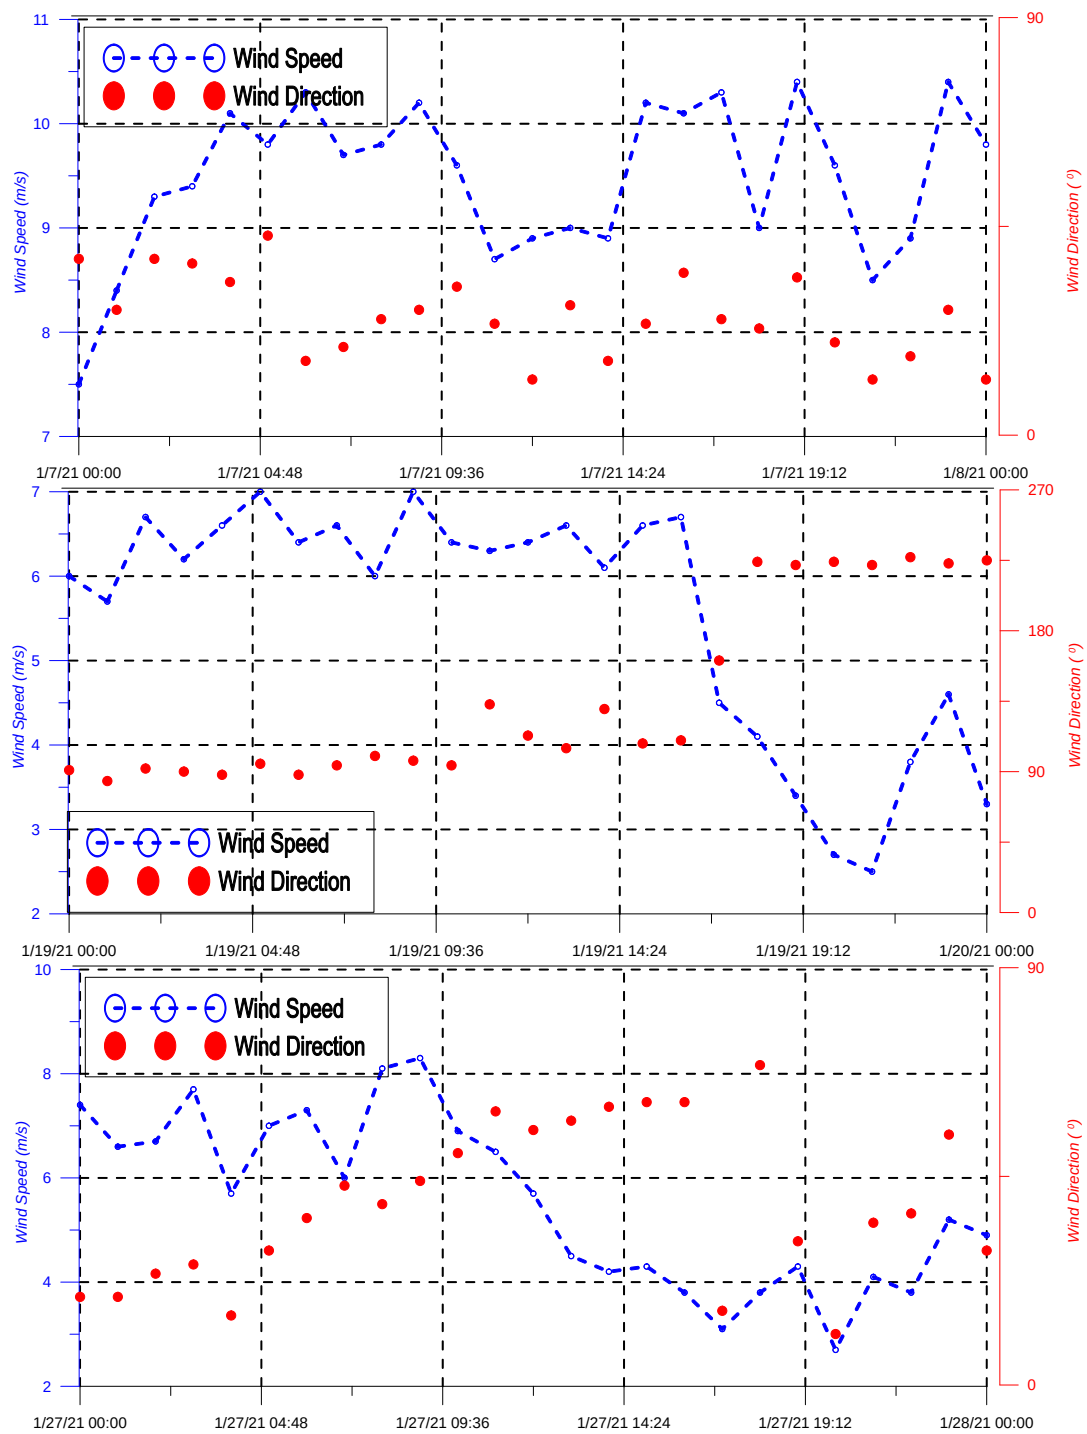
圖 2-2 風速風向時序列變化圖

本監督計畫基於日後相關海岸地形變遷機制探討之需，使用龍洞浮標測站觀測資料，以供作後續相關監測區灘岸變遷分析背景資料。為能顯示監測時程鹽寮當地的海氣象條件，上述龍洞浮標測站監測資料，作為監測分析的海氣象背景資料如附表 1-1~附表 2-3 之監測記錄表。本（第 201 次）測期配合現場監測時程，共蒐集風、波浪、溫度及氣壓等資料如圖 2-2~圖 2-5。

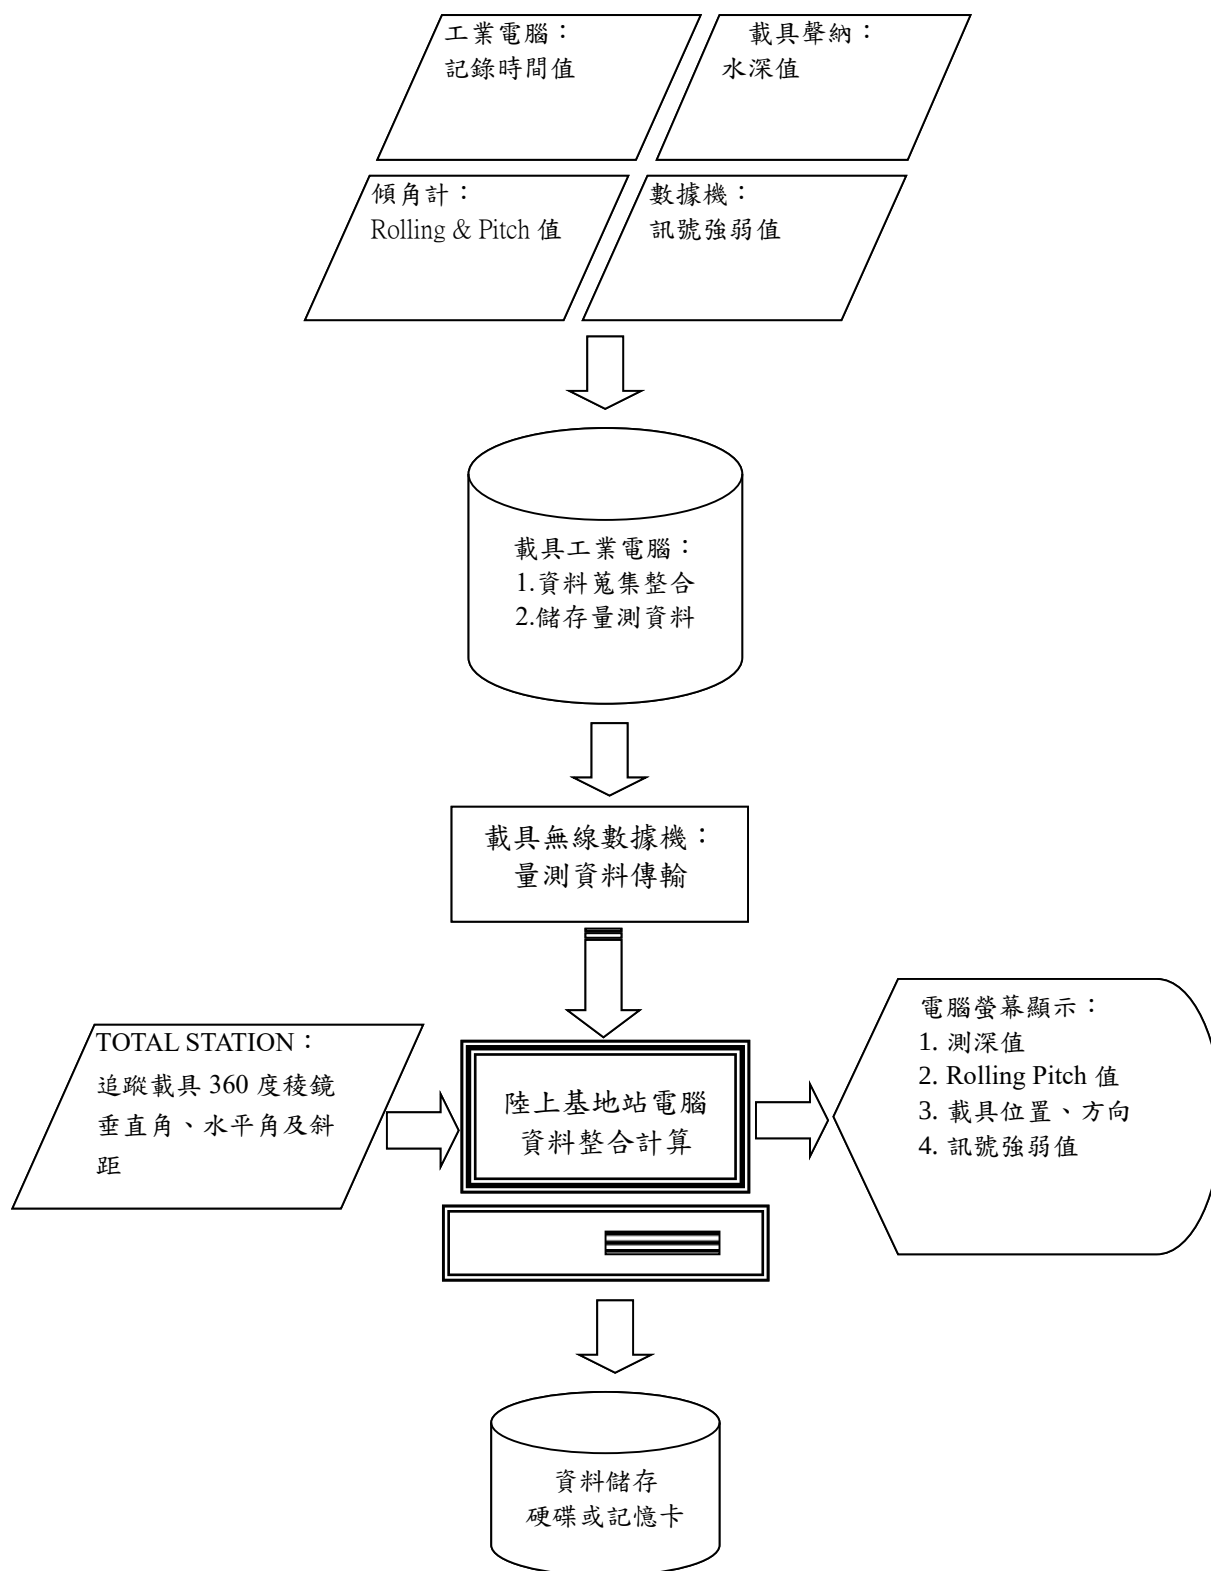
圖 3-4 量測系統資料處理流程圖

海域地形測繪主要應用裝載測深儀的遙控載具進行水深地形測繪。量測系統是由測量載具單元、全測站經緯儀量測單元及導航整合作業單元三部份的架構所組成。測量載具量測成果資料分為測深資料及平面定位資料，這二種資料透過 Lead Survey 測量軟體，將這二種資料以記錄相對應的時間因子，進行資料合併計算為三次元的測點資料，其資料處理流程如圖 3-4 所示。水底高程及其點位計算公式分別為：

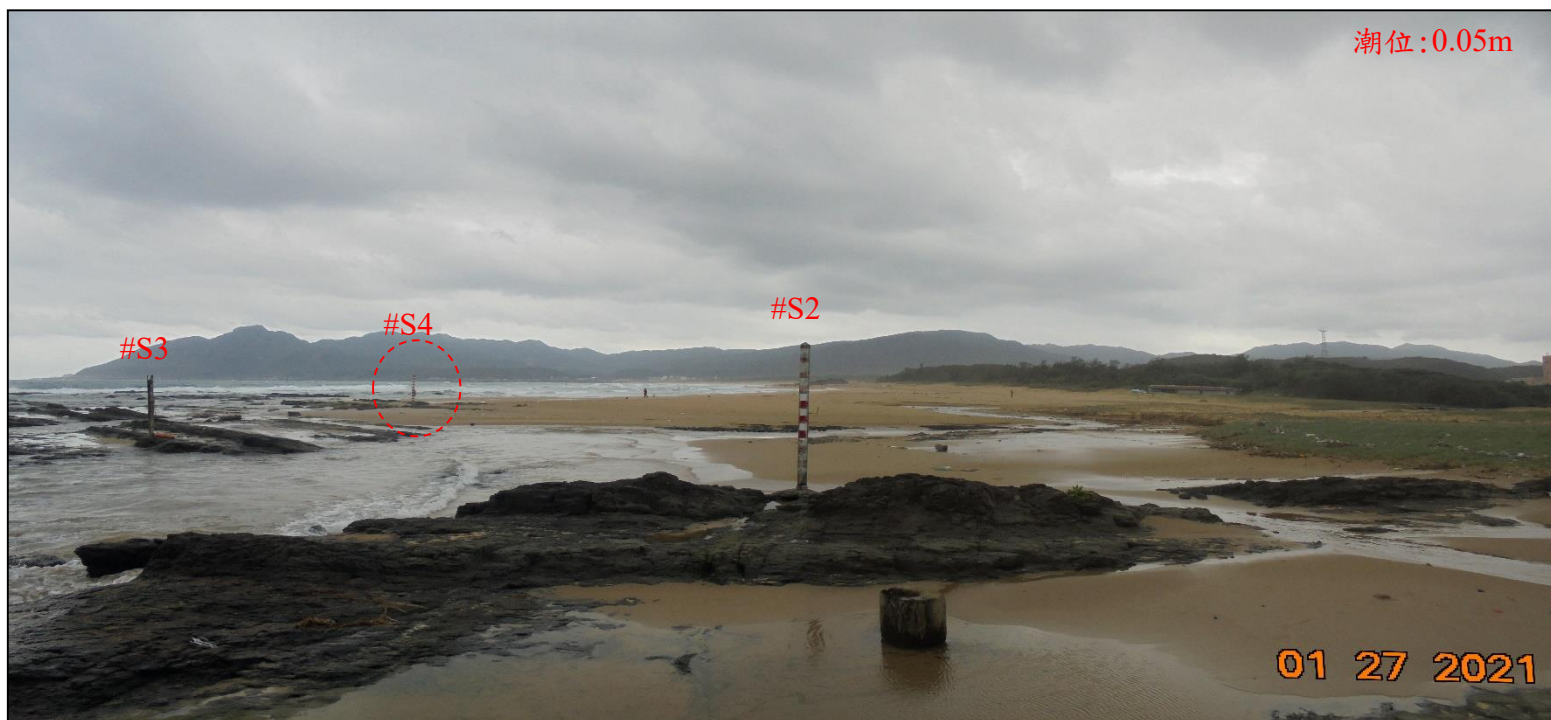
圖 3-7 監測區北側礁石區內觀測樁位置圖（2021/1/27）

觀測樁觀測法執行前，首要選定輔助監測標的樁。基於監測之方便性、不增設太多輔助監測設施及考慮監測區沙灘遊憩安全的維護原則，選定監測區內原有的地物地貌如監測區北側礁石區內救生樁、小舞台前沙灘排球場木樁、監測區南側大岩石附近救生樁，及為執行本監測工作由台電公司協助設置的觀測樁等輔助觀測標的。輔助觀測樁觀測法執行前置作業規劃，在選定及建置量測標的樁位後，進一步測量輔助觀測樁頂高程。樁頂高程可作為參考點，再輔以簡單的丈量工具量測樁頂與沙灘面距離，以期掌握輔助樁附近地形之變動情形，作為決定後續地形監測作業方法之依據。監測區鹽寮沙灘現況及輔助觀測樁分佈如圖 3-6~圖 3-12 所示。

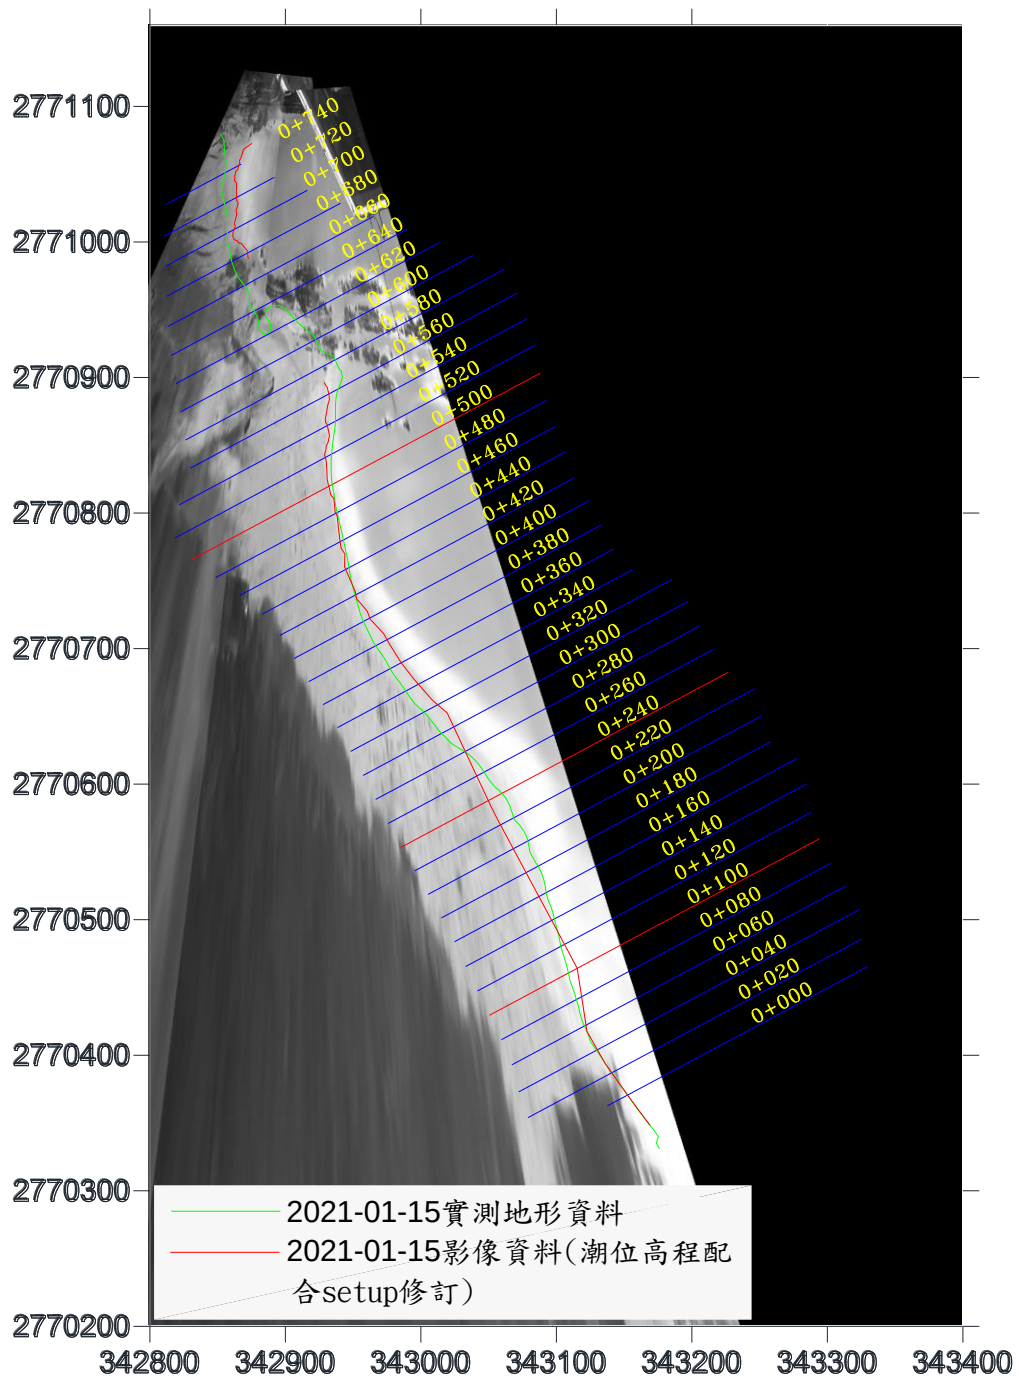
圖 3-22 水位線分析結果圖(2021/1/15)

根據前述岸線偵測分析方法流程，擷取 2021 年 1 月 15 日鹽寮影像觀測系統之逐時平均影像(06:00~18:00)，再依前述潮位修正及潮位配合波浪水位堆升(setup)修正方式，及配合龍洞潮位與遊艇港外海波浪資料進行如圖 3-22 之岸線分析岸線。

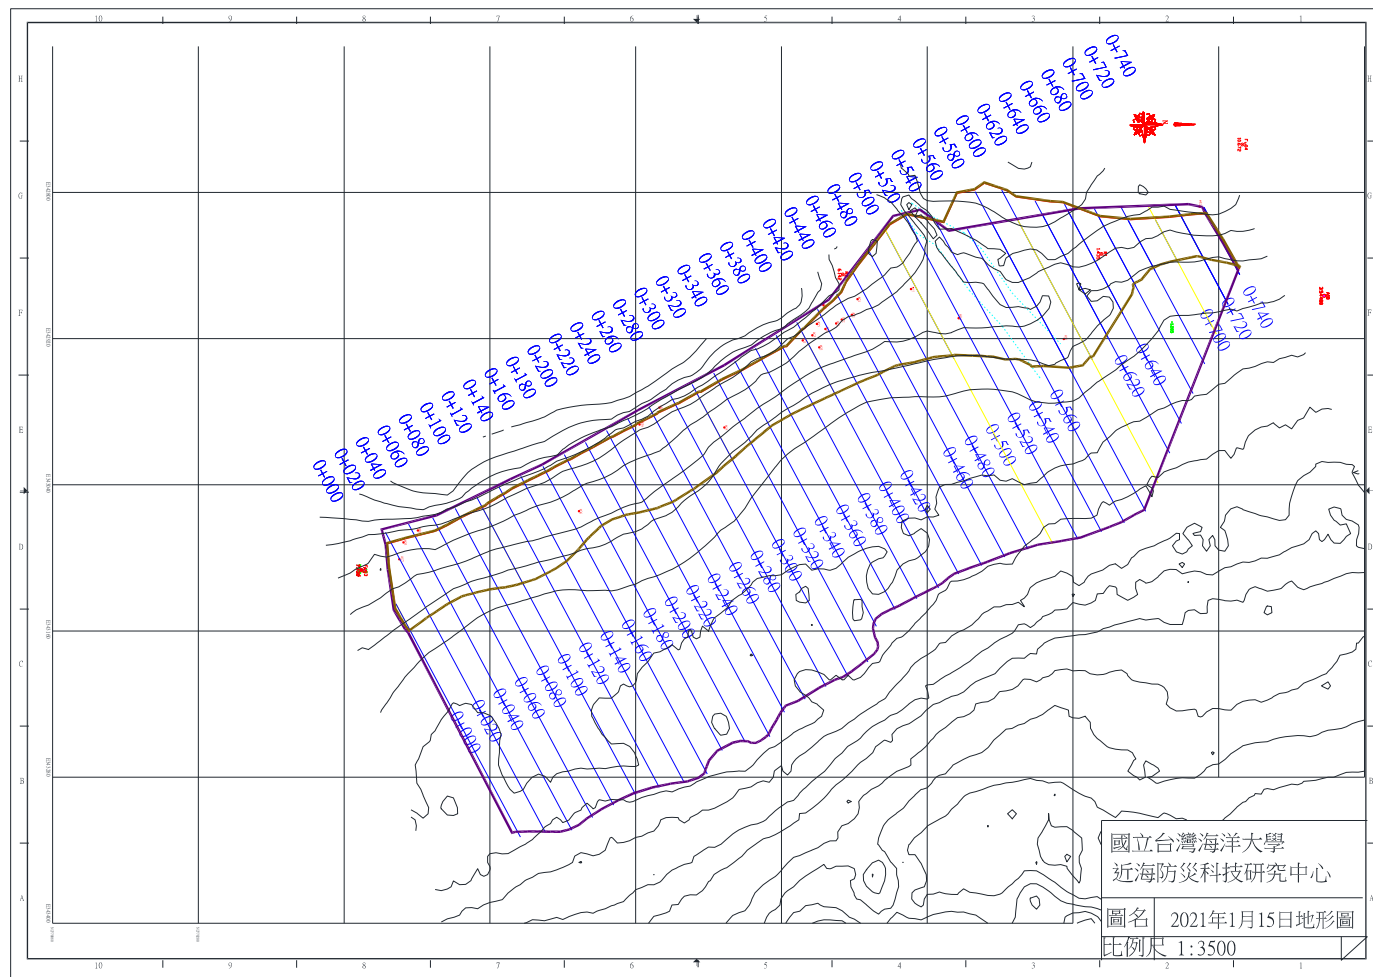
圖 4-1 2021 年 1 月 15 日監測地形圖

圖 4-1 為第 201 次測期(2021 年 1 月 15 日)測繪之監測區地形及斷面圖，圖 4-2 為 0<sup>m</sup> 等高線變化比較圖。其中，本測期地形測繪(一月)與第 197 次測期(九月)的 0<sup>m</sup> 灘線成果比較顯示，小舞台前沙灘、防風籬區域及南側大岩礁前沙灘 0<sup>m</sup> 灘線往海側延伸趨勢。本測期監測區鹽寮沙灘地形侵淤分析，顯示截至 2021 年 1 月 15 日的地形測繪結果，A 監測區鹽寮沙灘地形與 2004 年 4 月 25 日測繪基礎地形比較，土砂侵蝕量約達 16,013.0m<sup>3</sup>；進一步與第 197 次測期(2020 年 9 月 14 日)測繪成果比較，則土砂侵蝕量約達 1,442.0 m<sup>3</sup>，A 監測區歷年土砂侵淤變化及斷面土砂量變動情形詳見表 4-1 及附表 1-1 所示。

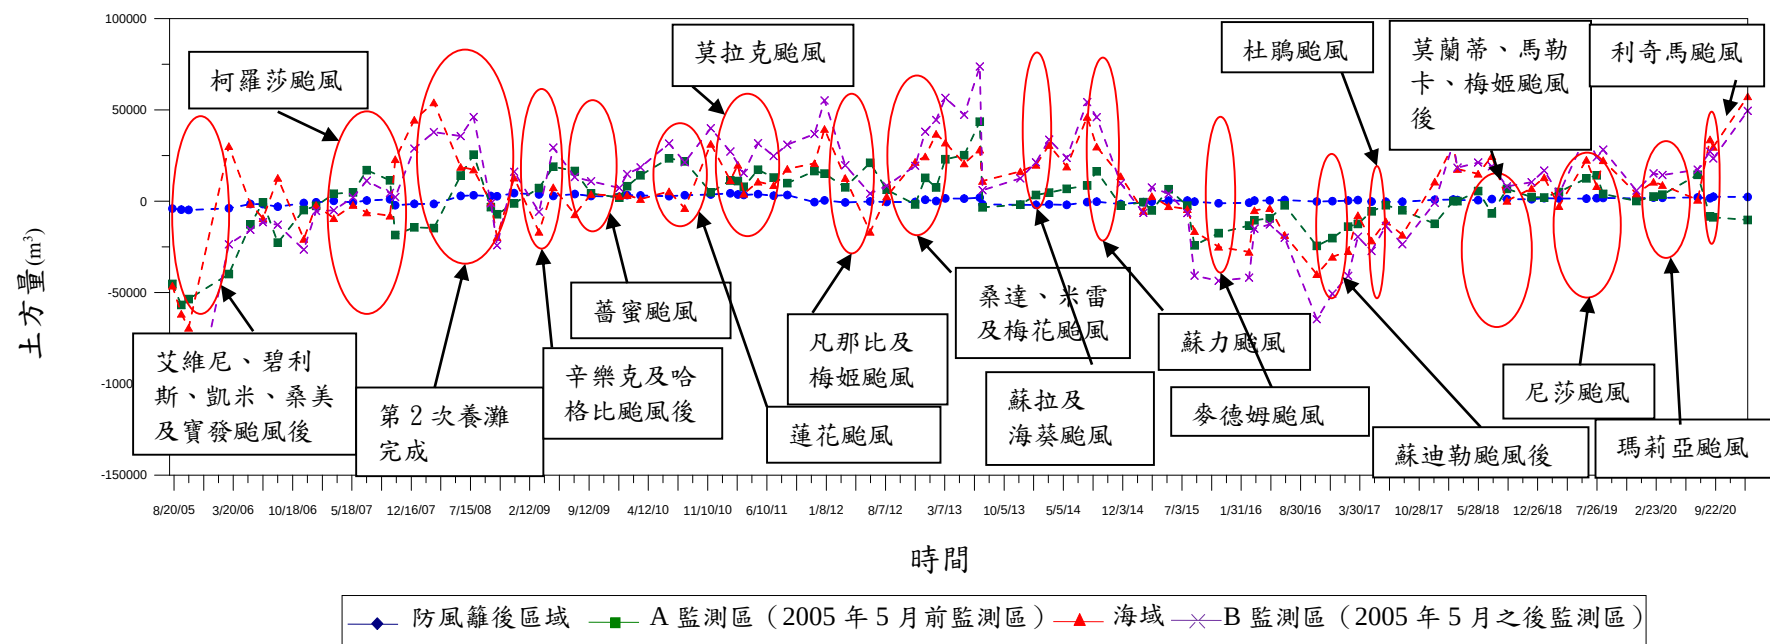
圖 4-3 鹽寮監測區歷年土砂侵淤量比較折線圖

本測期測繪成果相較於 2005 年 5 月 25 日測繪之比較基礎地形顯示，防風籬區土砂淤積量約達 2,337.4m<sup>3</sup>，海域(0~-3m)區土砂淤積量約達 42,934.9 m<sup>3</sup>，總和鹽寮沙灘 B 監測區之土砂淤積量約達

49,506.5m<sup>3</sup>，鹽寮沙灘陸域 A 監測區土砂淤積量約達 4,234.2 m<sup>3</sup>。若與第 197 次測期(2020 年 9 月 14 日)測繪地形比較，鹽寮沙灘陸域 A 監測區土砂侵蝕量約達 1,442.02m<sup>3</sup>，海域 0~-3m 區之土砂淤積量達 27,656.1 m<sup>3</sup>，總和鹽寮沙灘 B 監測區土砂淤積量約達 26,102.5m<sup>3</sup>，防風籬區域之土砂侵蝕量達 111.6m<sup>3</sup>。B 監測區歷年土砂侵淤量變動化各橫斷面積的土砂侵淤量詳見表 4-2 及附表 1-2。歷年土砂侵淤量比較詳見圖 4-3，本次監測區各斷面高程變化情形如圖 4-4 及圖 4-5 所示。

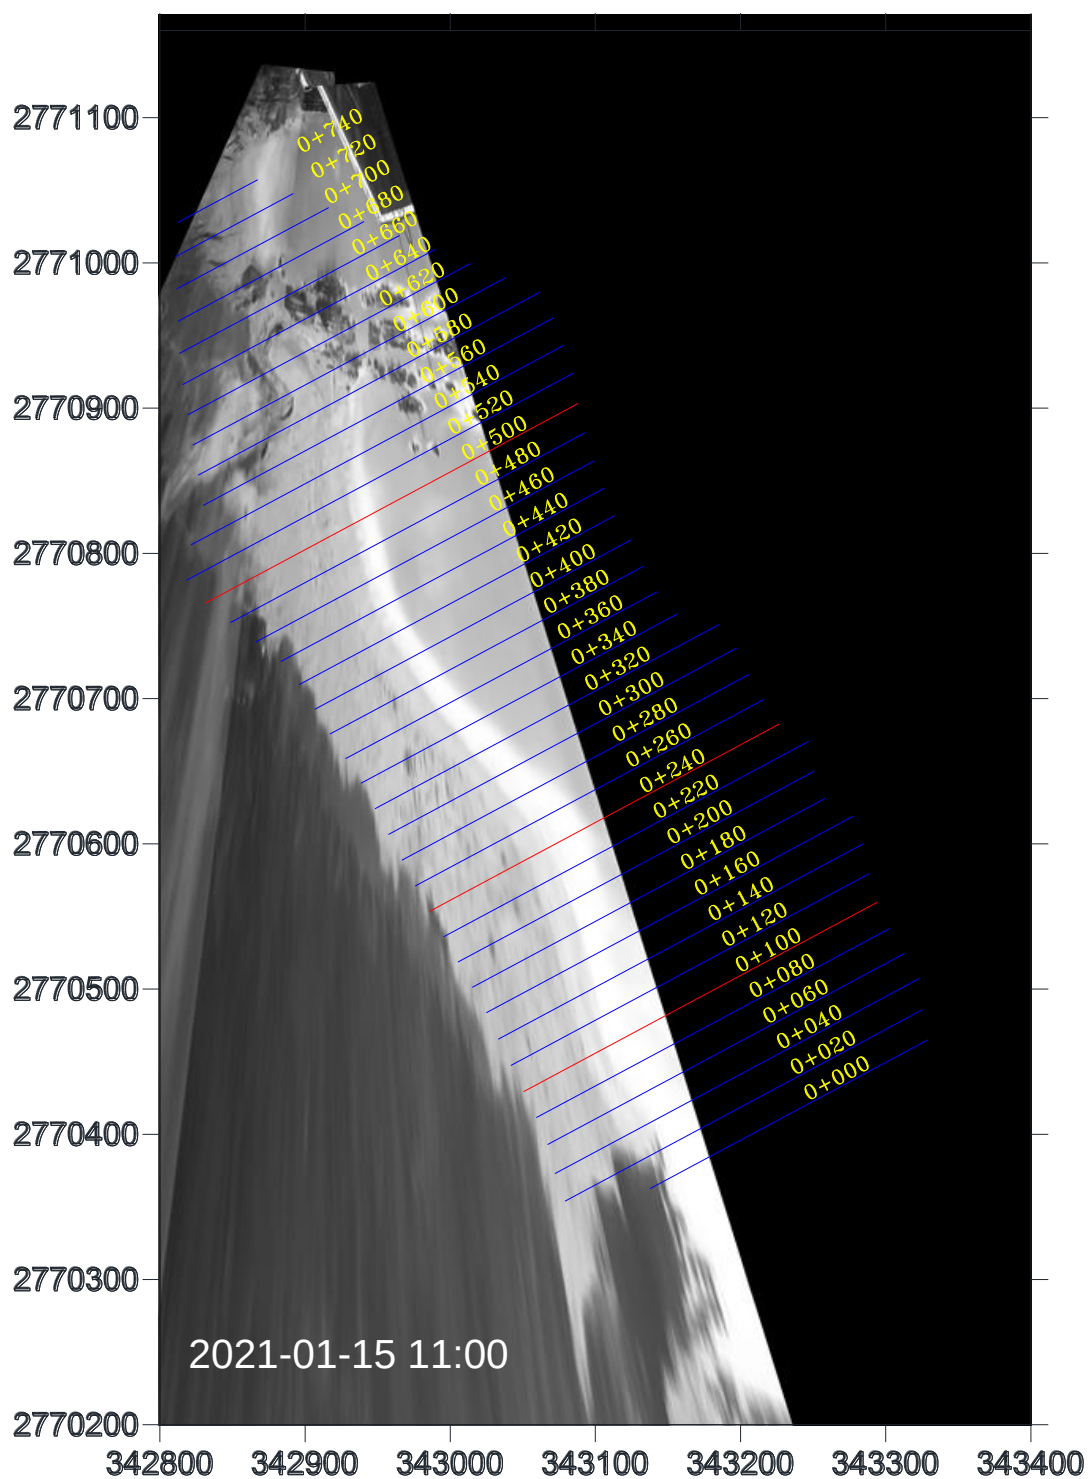
圖 4-19 鹽寮海岸地形影像全景圖(2021/01/15 11:00)

本計畫執行期間岸線變遷分析作業，引用龍洞波浪浮標測站之波浪與福隆漁港潮位資料作為輔助分析資料，本(一)月岸線影像拼接成果如圖 4-19 所示；並依每相鄰近次地形測繪及近一年影像分析成果繪製岸線，如圖 4-20 所示。另外，根據 2004 年 5 月監測開始至 2021 年一月底為止的地形觀測結果顯示，監測區灘岸地形變動相對劇烈區主要集中在監測區南側大岩礁前沙灘與監測區防風籬區域前沙灘之 STA：0+100、STA：0+240 及小舞台 STA：0+500 區段附近。影像岸線變動分析遂針對此三個斷面進行分析，結果分別如圖 4-21 岸線斷面沙灘寬度變化圖及表 4-4 岸線斷面沙灘寬度變化分析表所示。由鹽寮沙灘逐月岸線變遷分析與岸線斷面沙灘寬度變化分析結果顯示，本(一)月岸線(2021/1/15)與上次地形測繪測期(2020/9/14)之影像比較結果顯示，STA：0+100、STA：0+240 及 STA：0+500 處 0<sup>m</sup>灘線分別往海側延伸 6.53 公尺、退縮 3.70 公尺及延伸 2.91 公尺，影像成果顯示南側大岩礁前沙灘、防風籬區域前沙灘及小舞台前沙灘 0<sup>m</sup>灘線往海側延伸。
