# 鹽寮海岸短期性養灘之監督工作

## 第 162 次監測報告

委託單位：台灣電力公司

執行單位：國立台灣海洋大學  
近海防災科技研究中心

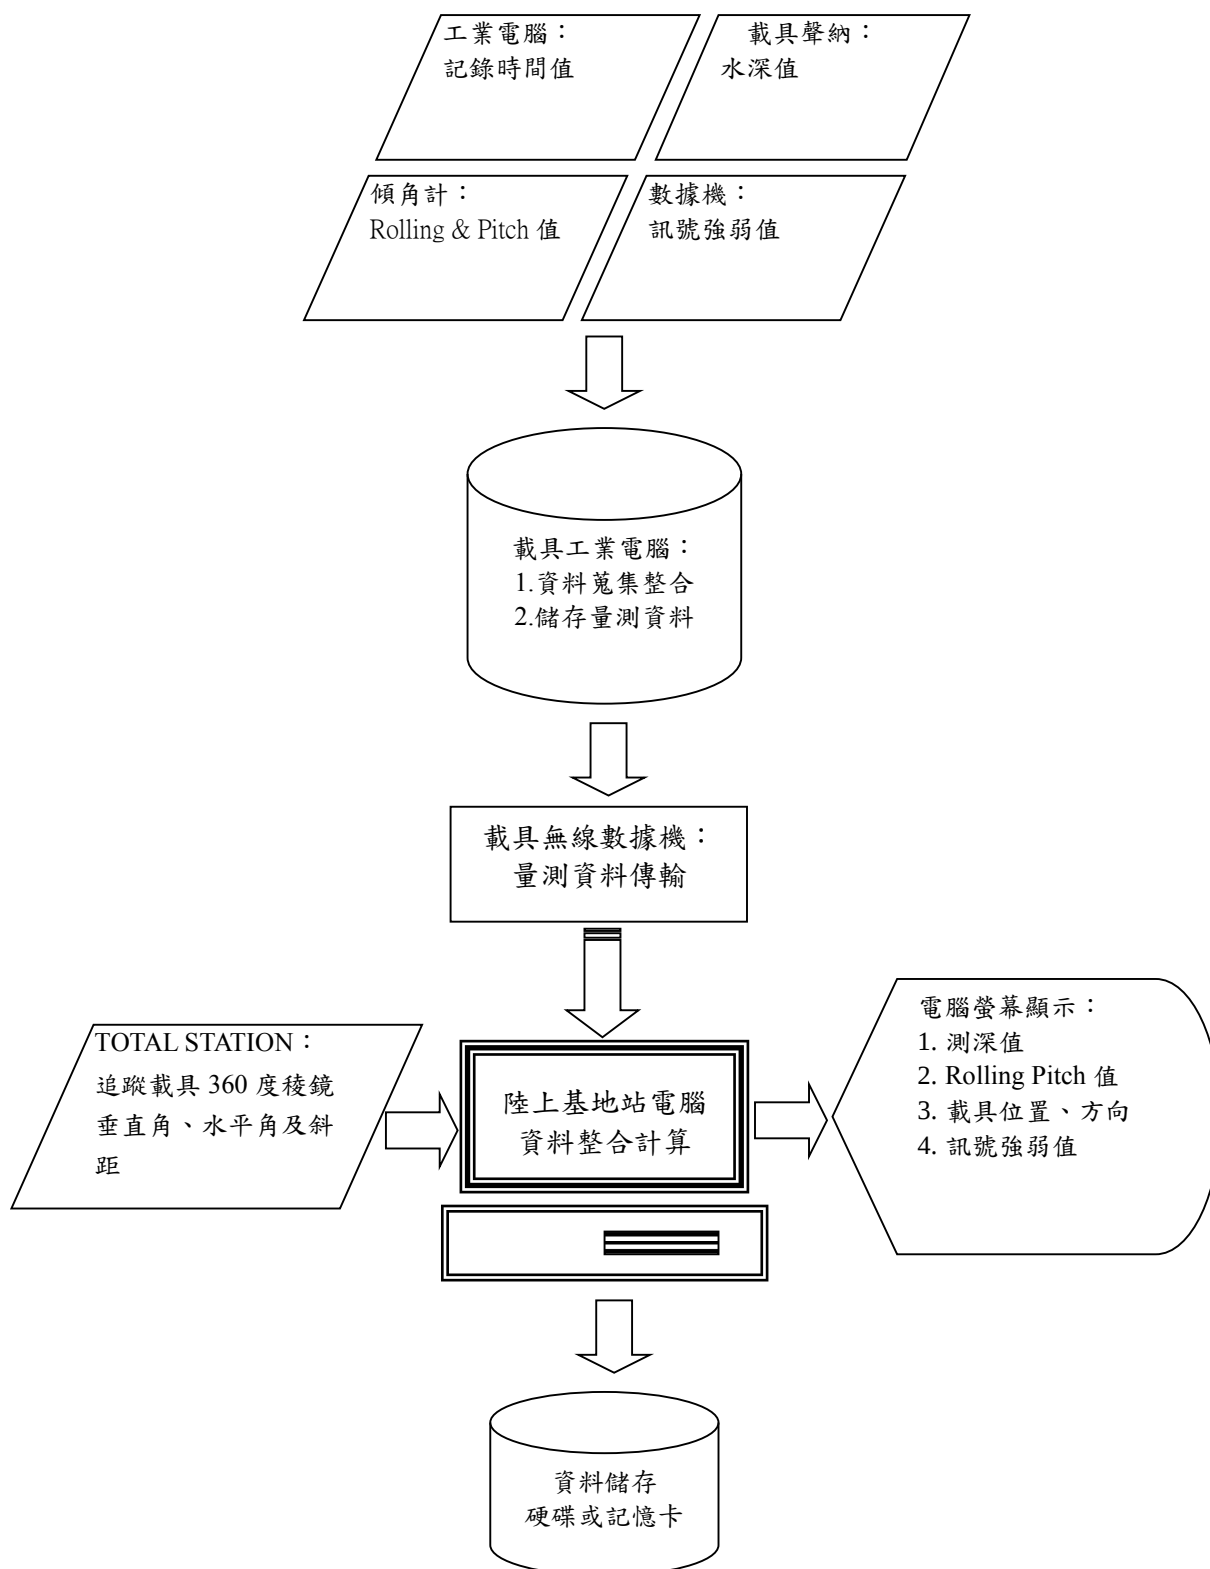
圖 3-4 量測系統資料處理流程圖

海域地形測繪主要應用裝載測深儀的遙控載具進行水深地形測繪。本量測系統是由測量載具單元、全測站經緯儀量測單元及導航整合作業單元三部份的架構所組成。測量載具量測成果資料分為測深資料及平面定位資料，這二種資料透過 Lead Survey 測量軟體，將這二種資料以記錄相對應的時間因子，進行資料合併計算為三次元的測點

資料，其資料處理流程如圖 3-4 所示。水底高程及其點位計算公式分別為：

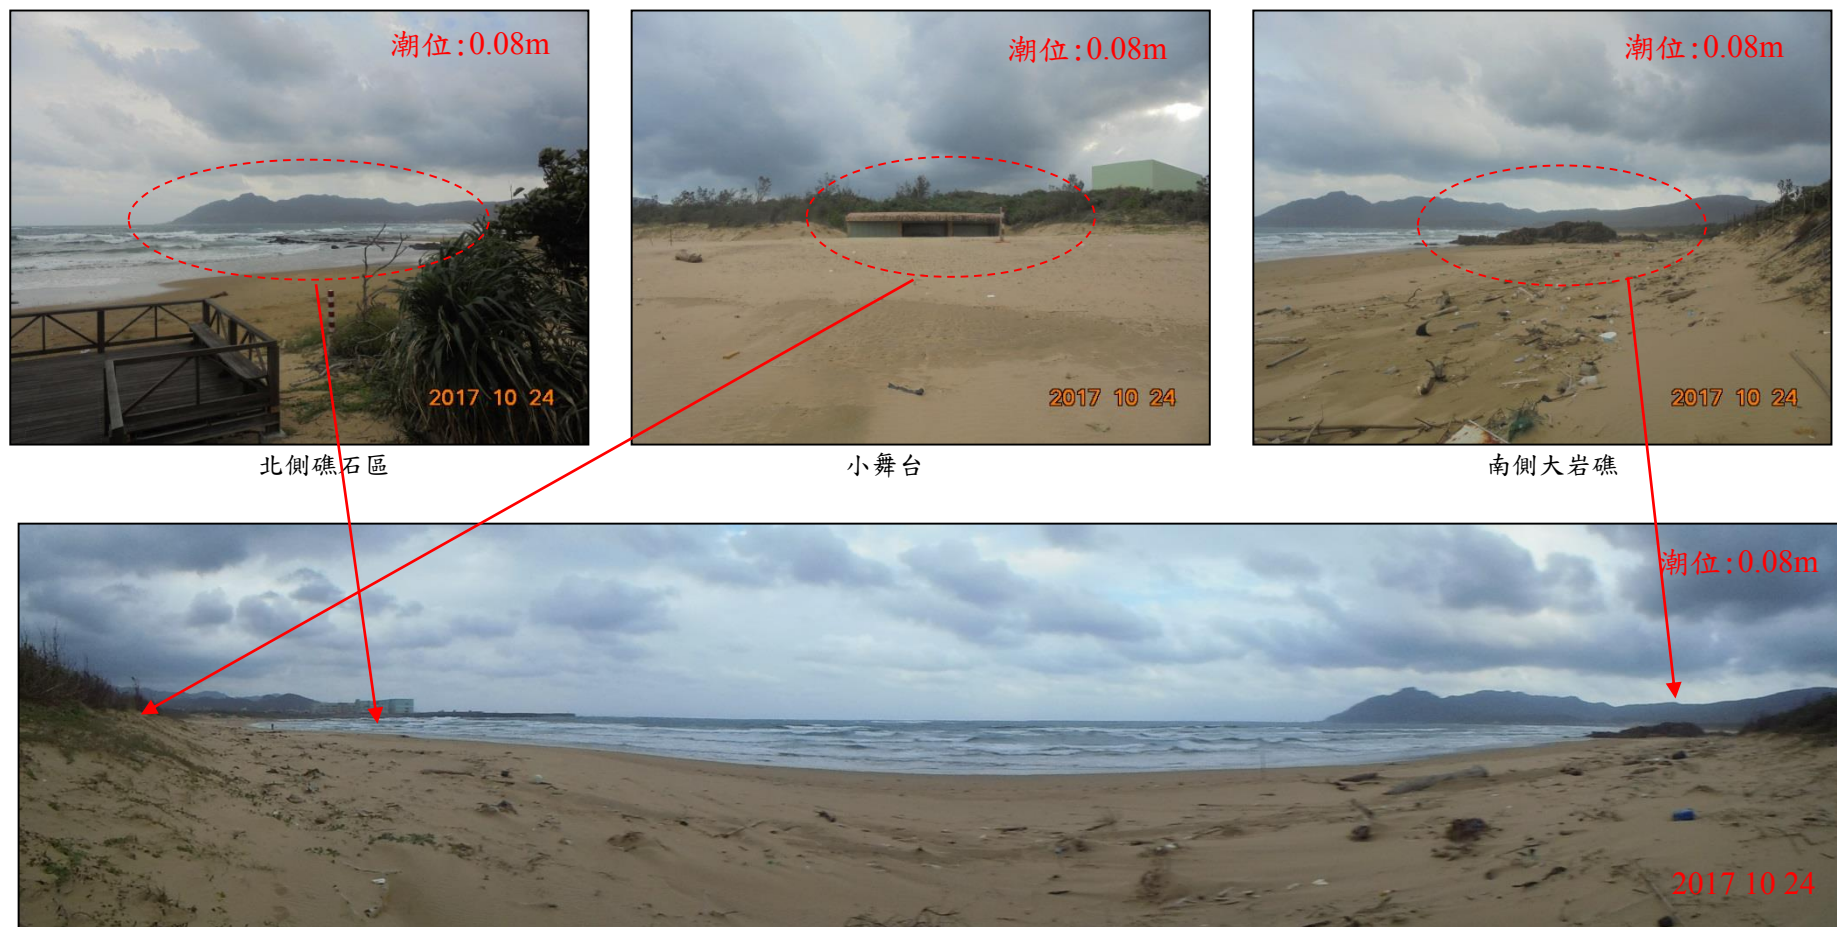
圖 3-6 鹽寮海岸短期性養灘區地形地貌圖(2017/10/24)

觀測樁觀測法執行前，首要選定輔助監測標的樁。基於監測之方便性、不增設太多輔助監測設施及考慮監測區沙灘遊憩安全的維護原則，選定監測區內原有的地物地貌如監測區北側礁石區內救生樁、小舞台前沙灘排球場木樁、監測區南側大岩石附近救生樁，及為執行本監測工作由台電公司協助設置的觀測樁等輔助觀測標的。輔助觀測樁觀測法執行前置作業規劃，在選定及建置量測標的樁後，應進一步測量輔助觀測樁頂高程。以樁頂高程作為參考點，再輔以簡單的丈量工具量測樁頂與沙灘面距離，以期掌握輔助樁附近地形之變動情形，作為決定後續地形監測作業方法之依據。監測區鹽寮沙灘現況及輔助觀測樁分佈如圖 3-6~圖 3-12 所示。

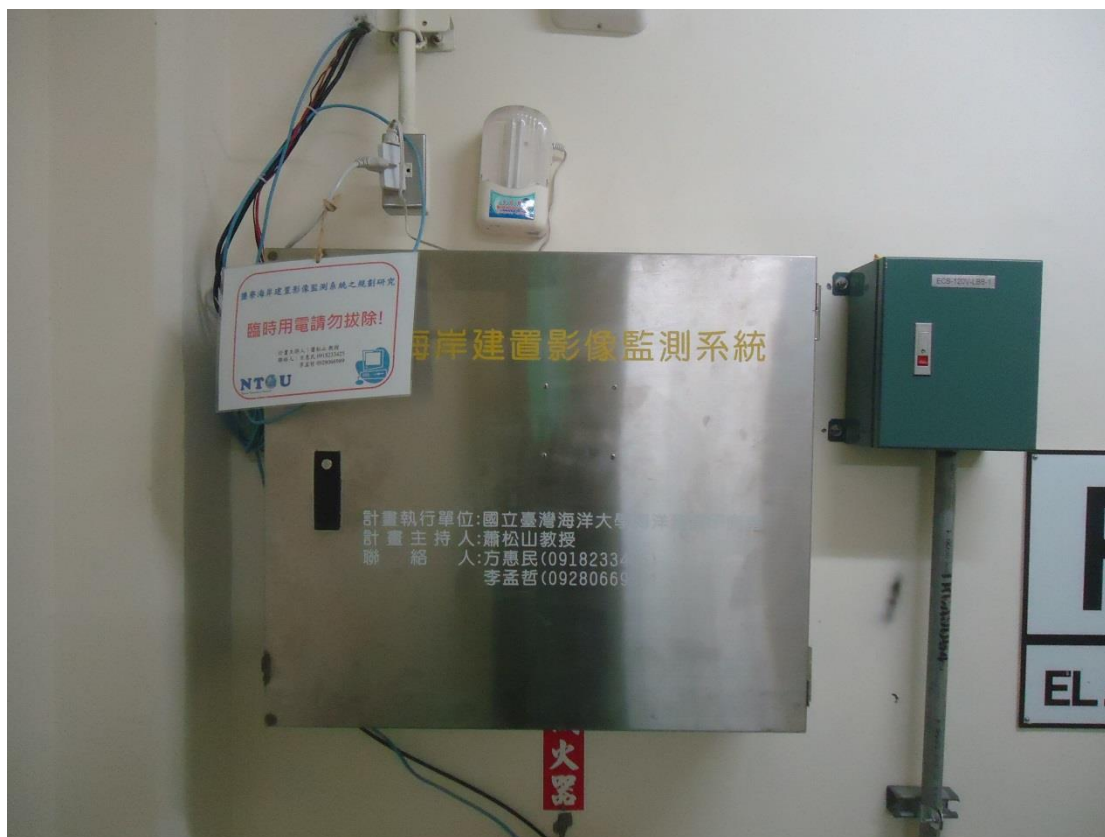
圖 3-15 觀測站主機機箱

本影像監測範圍由龍門電廠進水口南防波堤以迄鹽寮沙灘大岩礁(黑石仔)間約 1.0 公里之海岸線為範圍，如圖 3-14 所示。基於系統穩定性及維護之方便性，影像監測系統建置於進水口電解加氯機房頂樓室內，如圖 3-15。為獲取較清晰與銳化之海岸影像資訊，鹽寮影像觀測系統採較高解析之數位攝影機進行海岸影像攝影。由於計畫範圍沿岸長度約 1 公里，為取得較高解析之影像資料，採 2 部攝影機分 2 個影像視角進行海岸攝影，其拍攝範圍示意如圖 3-16 所示。影像系統於每日 AM6:00~PM6:00 期間，每小時整點啟動攝影機，以 4Hz 之影像攫取速度，連續 10 分鐘拍攝鹽寮海岸影像並存檔。另外，為濾除碎波帶至海岸沖刷區之碎波泡沫影響，將連續 10 分鐘拍攝鹽寮海岸影像進行平均，製作平均影像儲存之，以供後續海岸影像偵測應用。其中，影像觀測系統程式執行流程如圖 3-17 所示。

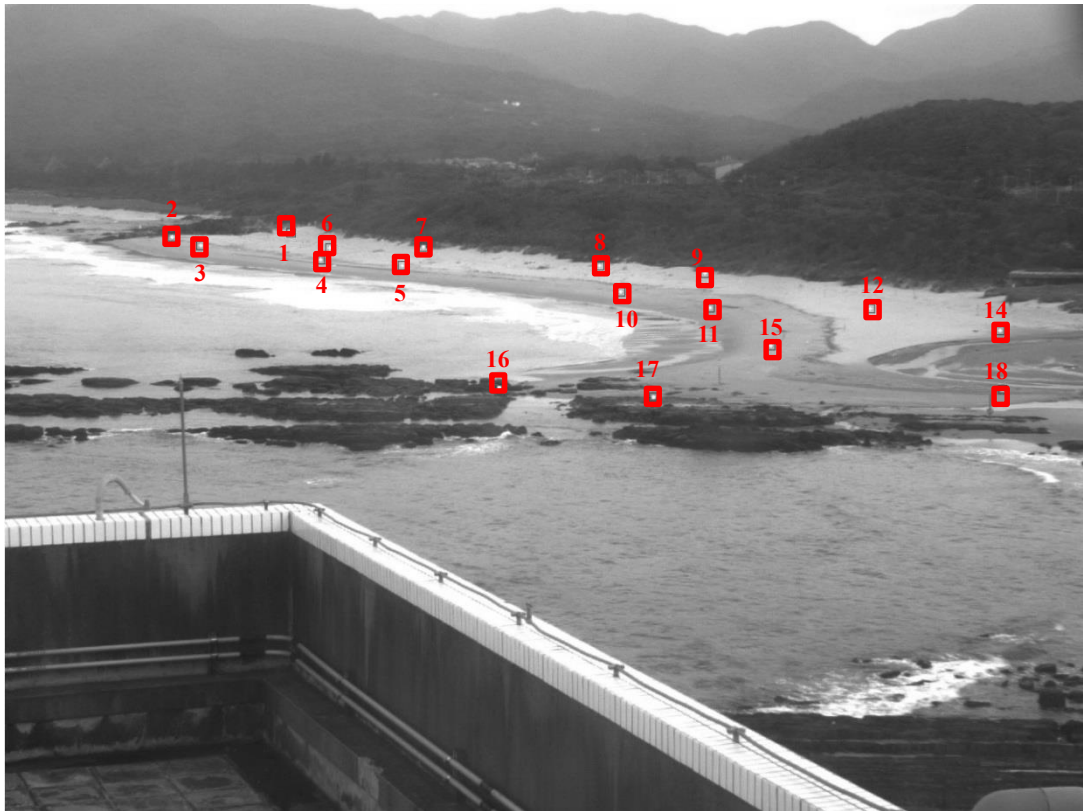
圖 3-20 視角 2(Cam2)地面控制點位置分佈圖例(2016/05/12)

影像監測執行前須先進行攝影機內部參數校正及鏡頭扭曲率校正後，再進行影像監測系統與現地測量比對之外部參數檢定，故須於現地鏡頭俯視之含蓋範圍內佈設地面控制點(GCP)，引測各點之座標與高程以供攝影機計算外部參數校正之用。攝影鏡頭之徑向扭曲迴歸結果及攝影機內部參數檢定結果如圖 3-18、圖 3-19 及表 3-2 所示。為供影像觀測站之外部參數求解，於攝影範圍內共計進行至少 8 點以上之地面控制點檢測作業，其檢測點位位置與結果如圖 3-20 及圖 3-21 與表 3-3 及表 3-4 所示。

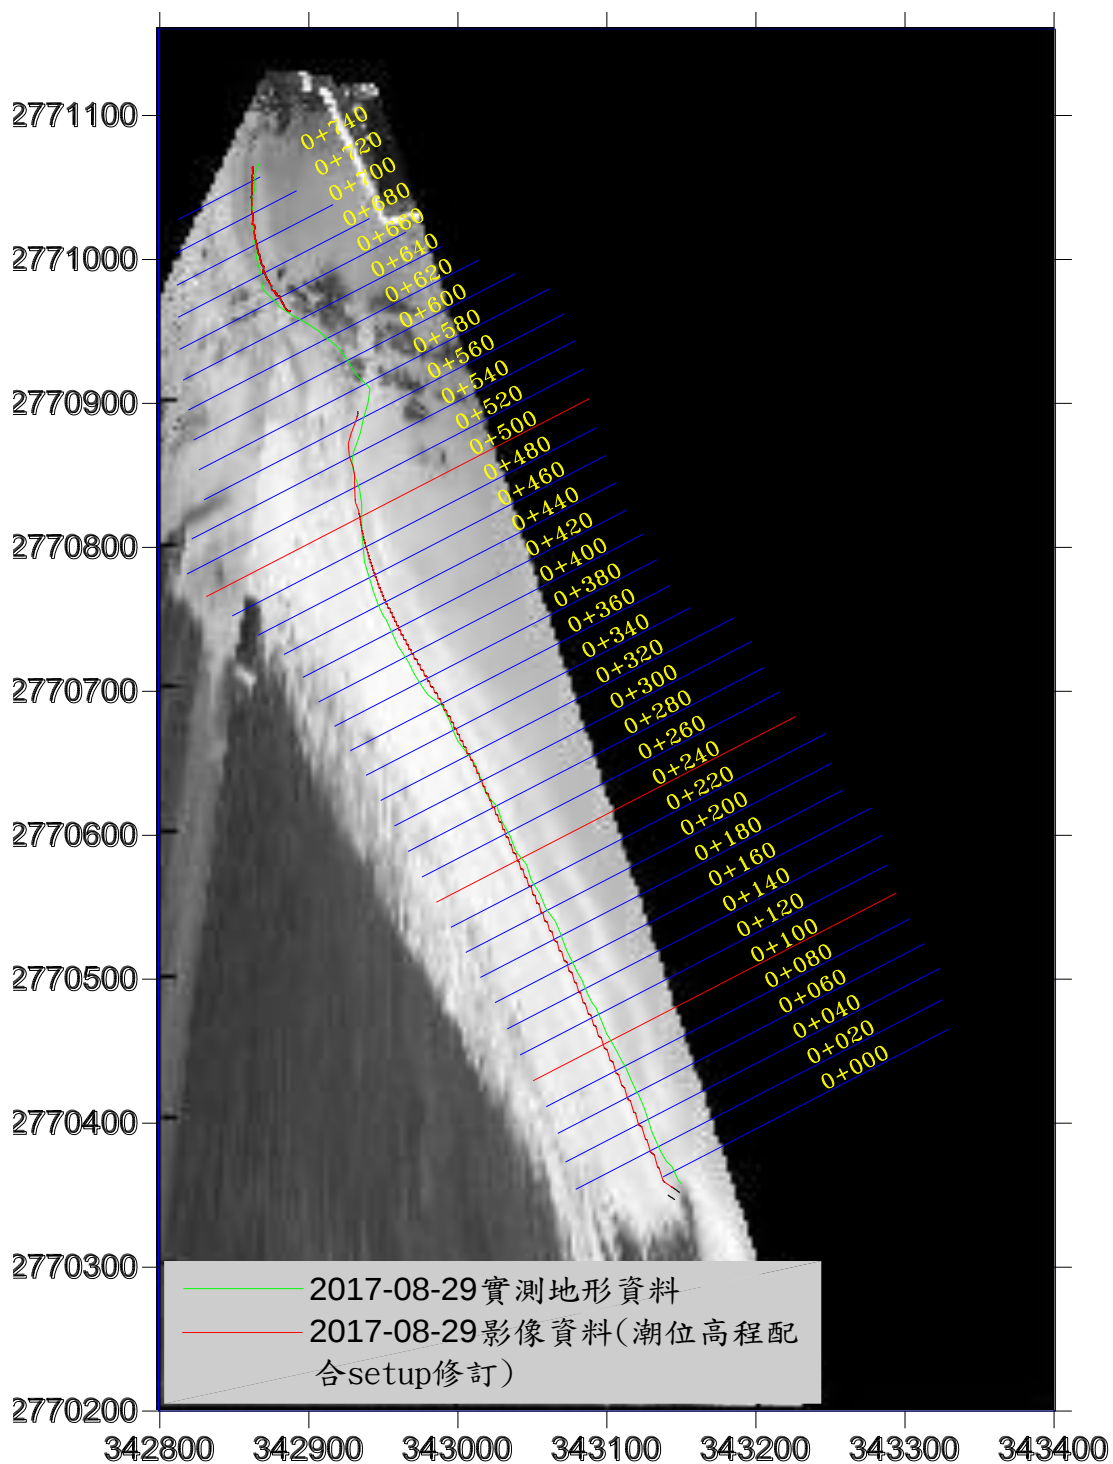
圖 3-22 水位線分析結果圖(2017/8/29)

為瞭解前述海岸線偵測分析方法之合理性，擇取 2017 年 8 月 29 日鹽寮影像觀測系統之逐時平均影像(06:00~18:00)，再依前述潮位修正及潮位配合波浪水位堆升(setup)修正方式，配合龍洞潮位與遊艇港外海波浪資料，進行如圖 3-22 之水位線分析海岸線。

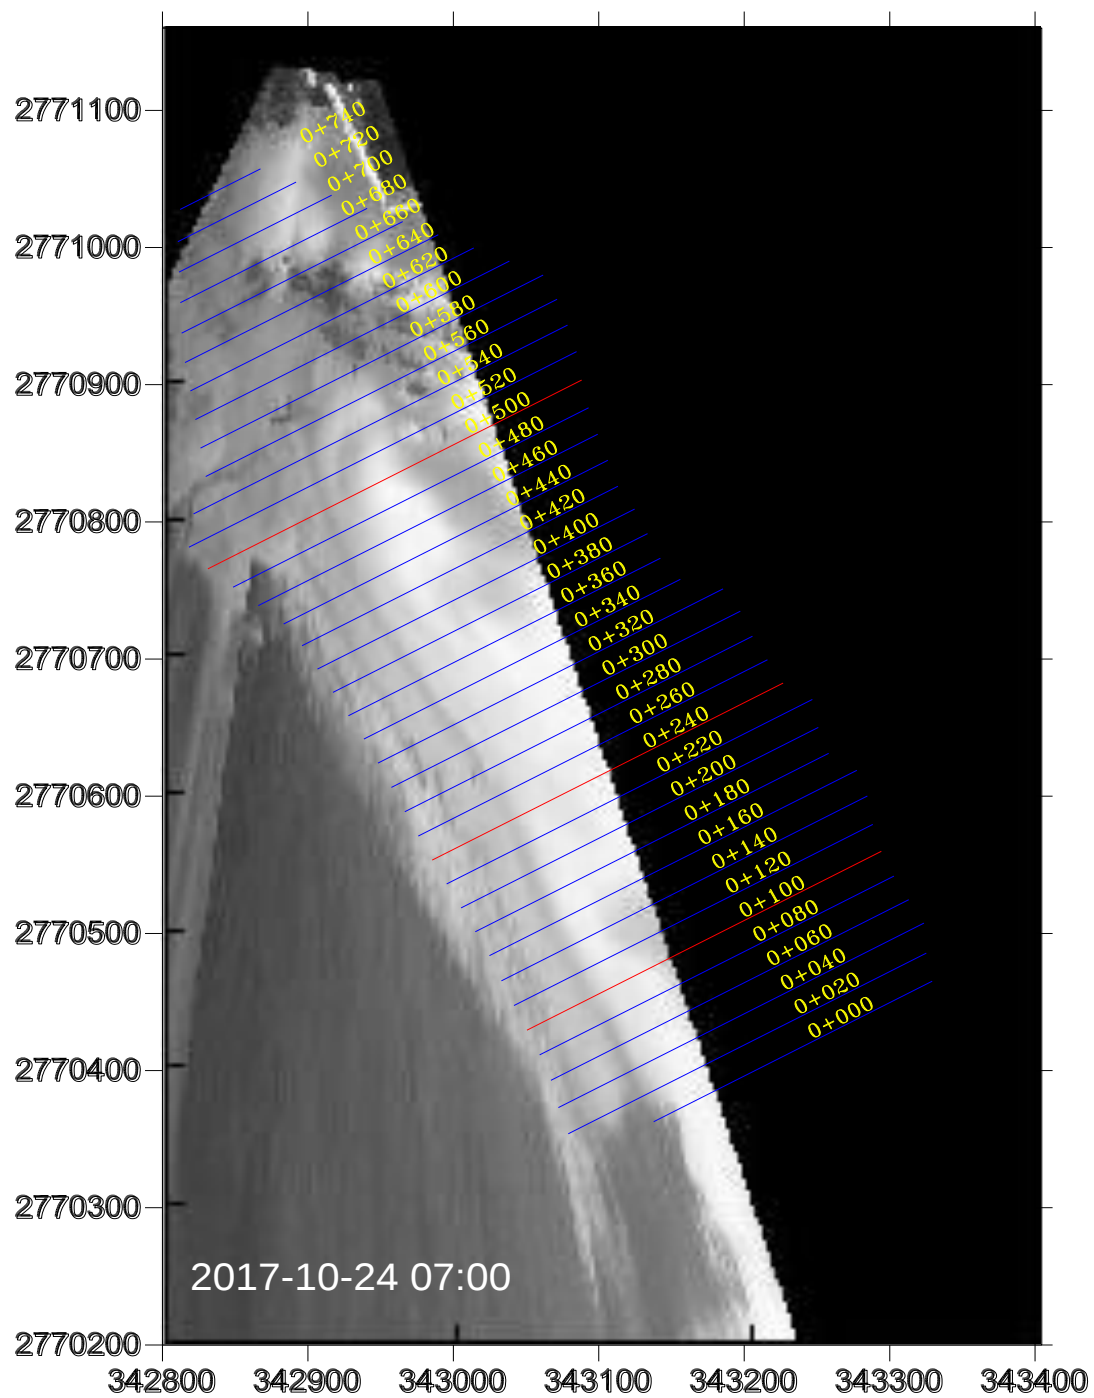
圖 4-14 鹽寮海岸地形影像全景圖(2017/10/24 7:00)

本計畫執行期間岸線變遷分析作業，係引用龍洞波浪浮標測站之波浪與福隆漁港潮位資料作為輔助分析資料，本(十)月海岸線影像拼接成果如圖 4-14 所示；並依每相鄰一個月及近一年影像分析成果繪海岸線，如圖 4-15 所示。

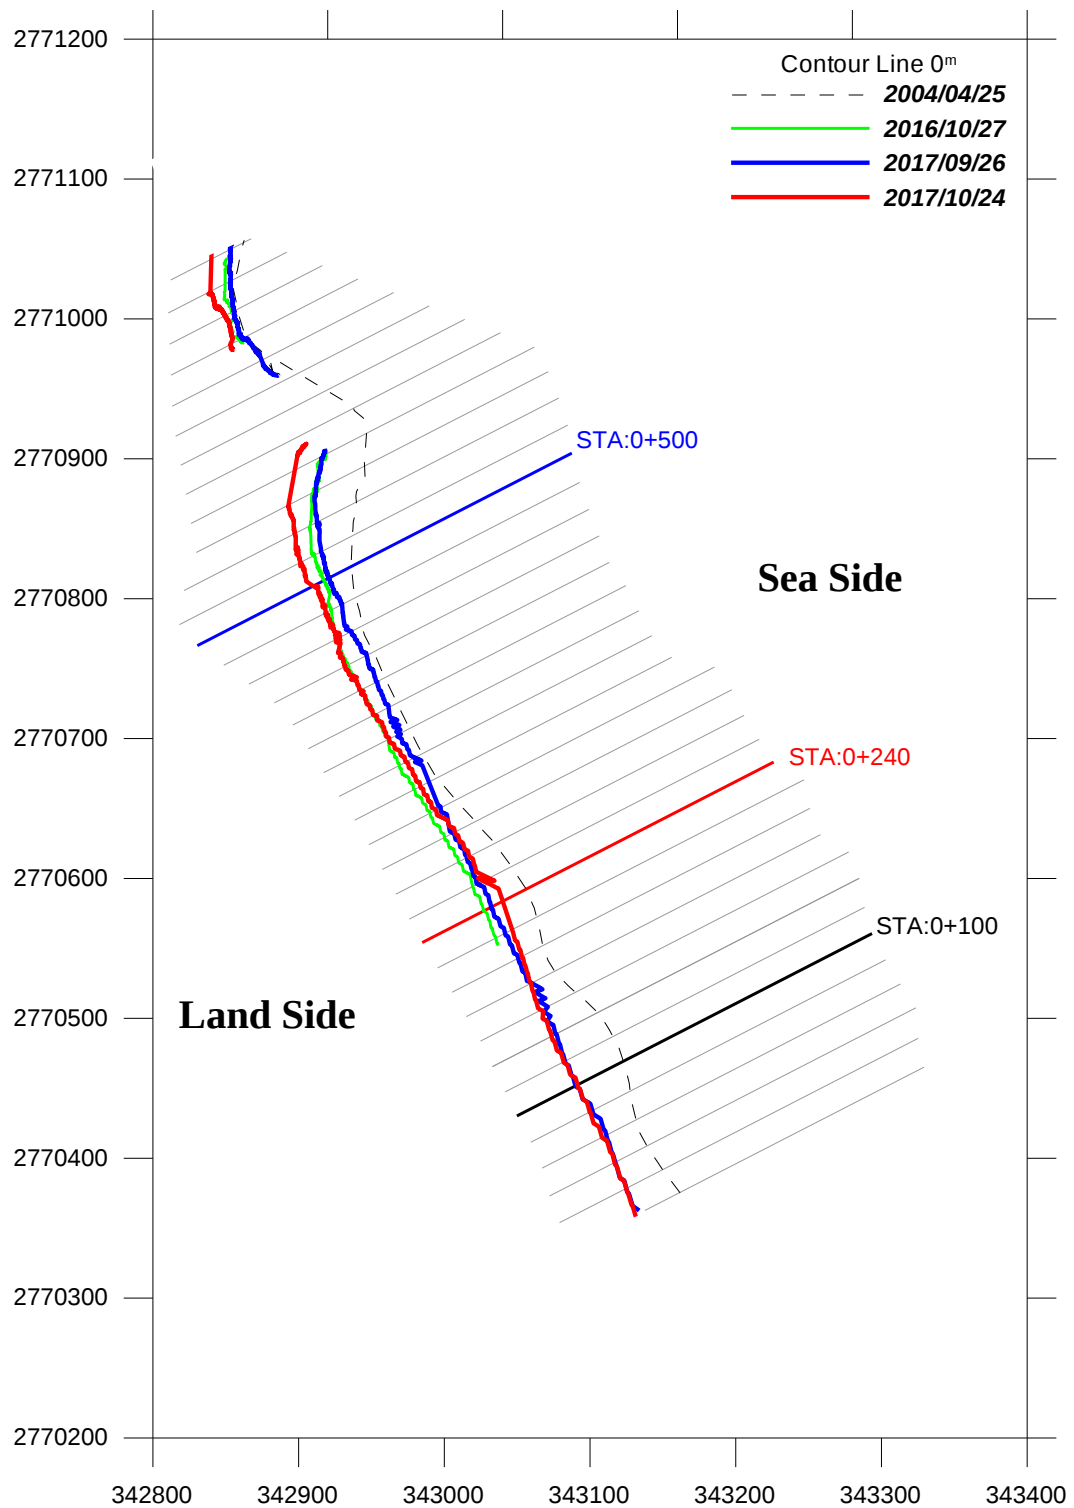
圖 4-15 鹽寮海岸線變遷分析比較圖

另外，根據 2004 年 5 月監測開始至 2017 年 10 月底為止的地形觀測結果顯示，監測區灘岸地形變動相對劇烈區主要集中在監測區南側大岩礁前沙灘與監測區防風籬區域前沙灘之 STA：0+100、STA：0+240 及小舞台前沙灘 STA：0+500 區段附近。影像岸線變動分析遂針對此三個斷面進行分析，結果分別如圖 4-16 海岸線斷面沙灘寬度變化圖及表 4-4 海岸線斷面沙灘寬度變化分析表所示。由鹽寮沙灘逐月岸線變遷分析與海岸線斷面沙灘寬度變化分析結果顯示，本(十)月海岸線(2017/10/24)與前月(2017/9/25)比較結果顯示，STA：0+100 及 STA：0+240 處 0<sup>m</sup> 灘線皆往海側延伸分別為 1.63 公尺、9.01 公尺，STA：0+500 處 0<sup>m</sup> 灘線往陸側退縮 11.99 公尺，影像成果顯示監測區南側大岩礁前沙灘及防風籬區域前沙灘 0<sup>m</sup> 灘線往海側延伸，小舞台前沙灘 0<sup>m</sup> 灘線往陸側退縮。
