# 鹽寮海岸短期性養灘之監督工作

## 第 204 次監測報告

委託單位：台灣電力公司

執行單位：國立台灣海洋大學  
近海防災科技研究中心

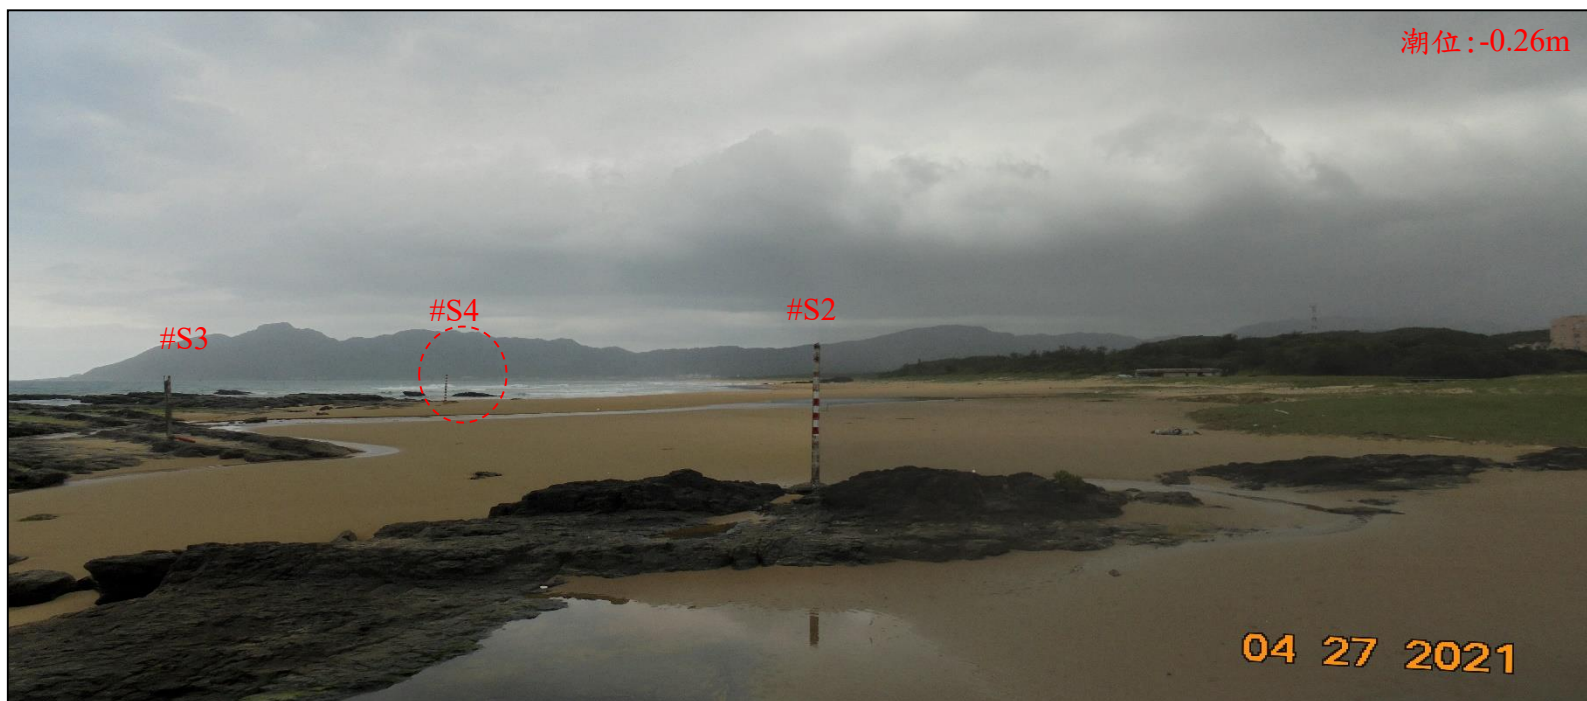
圖 3-7 監測區北側礁石區內觀測樁位置圖 (2021/04/27)

觀測樁觀測法執行前，首要選定輔助監測標的樁。基於監測之方便性、不增設太多輔助監測設施及考慮監測區沙灘遊憩安全的維護原則，選定監測區內原有的地物地貌如監測區北側礁石區內救生樁、小舞台前沙灘排球場木樁、監測區南側大岩石附近救生樁，及為執行本監測工作由台電公司協助設置的觀測樁等輔助觀測標的。輔助觀測樁觀測法執行前置作業規劃，在選定及建置量測標的樁後，應進一步測量輔助觀測樁頂高程。以樁頂高程作為參考點，再輔以簡單的丈量工具量測樁頂與沙灘面距離，以期掌握輔助樁附近地形之變動情形，作為決定後續地形監測作業方法之依據。監測區鹽寮沙灘現況及輔助觀測樁分佈如圖 3-6~圖 3-12 所示。

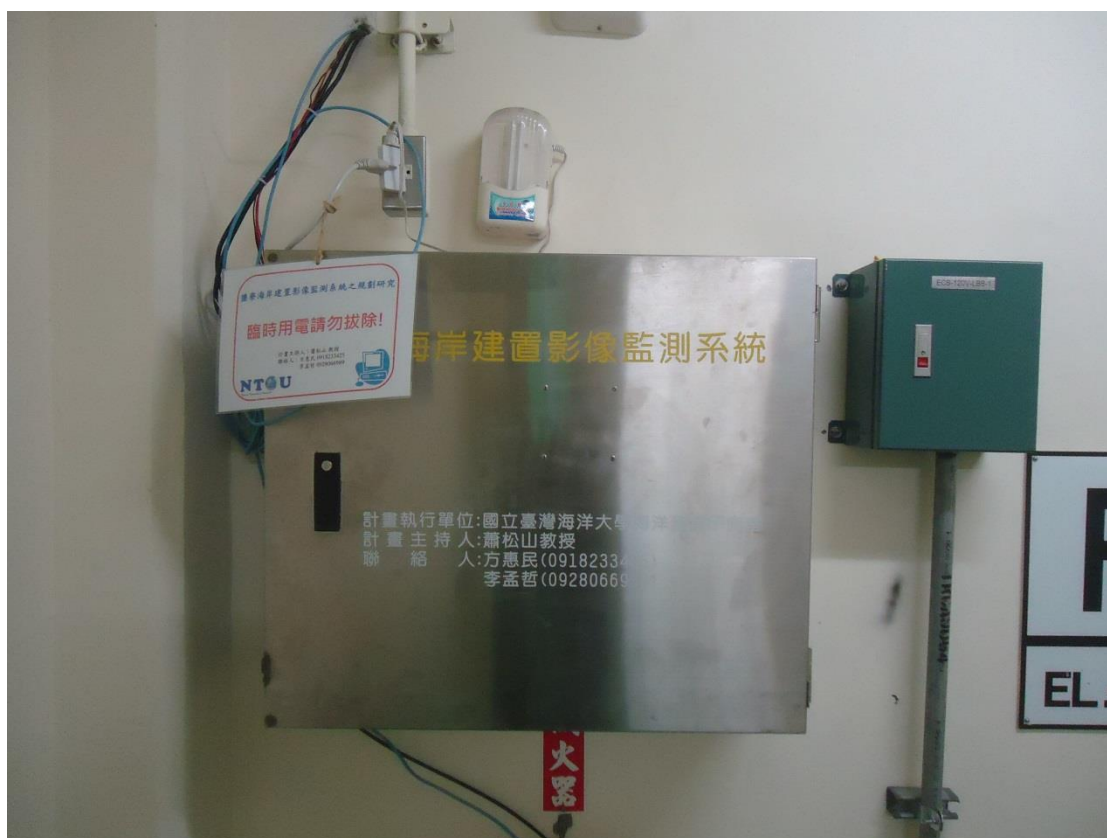
圖 3-15 觀測站主機機箱

本影像監測範圍由龍門電廠進水口南防波堤以迄鹽寮沙灘大岩礁(黑石仔)間約 1.0 公里之海岸線為範圍，如圖 3-14 所示。基於系統穩定性及維護之方便性，影像監測系統建置於進水口電解加氯機房頂樓室內，如圖 3-15。為獲取較清晰與銳化之海岸影像資訊，鹽寮影像觀測系統採較高解析之數位攝影機進行海岸影像攝影。由於計畫範圍沿岸長度約 1 公里，為取得較高解析之影像資料，採 2 部攝影機分 2 個影像視角進行海岸攝影，其拍攝範圍示意如圖 3-16 所示。影像系統於每日 AM6:00~PM6:00 期間，每小時整點啟動攝影機，以 4Hz 之影像攫取速度，連續 10 分鐘拍攝鹽寮海岸影像並存檔。另外，為濾除碎波帶至海岸沖刷區之碎波泡沫影響，將連續 10 分鐘拍攝鹽寮海岸影像進行平均，製作平均影像儲存之，以供後續海岸影像偵測應用。其中，影像觀測系統程式執行流程如圖 3-17 所示。
