# 鹽寮海岸短期性養灘之監督工作

## 第 205 次監測報告

委託單位：台 灣 電 力 公 司

執行單位：國立台灣海洋大學  
近海防災科技研究中心

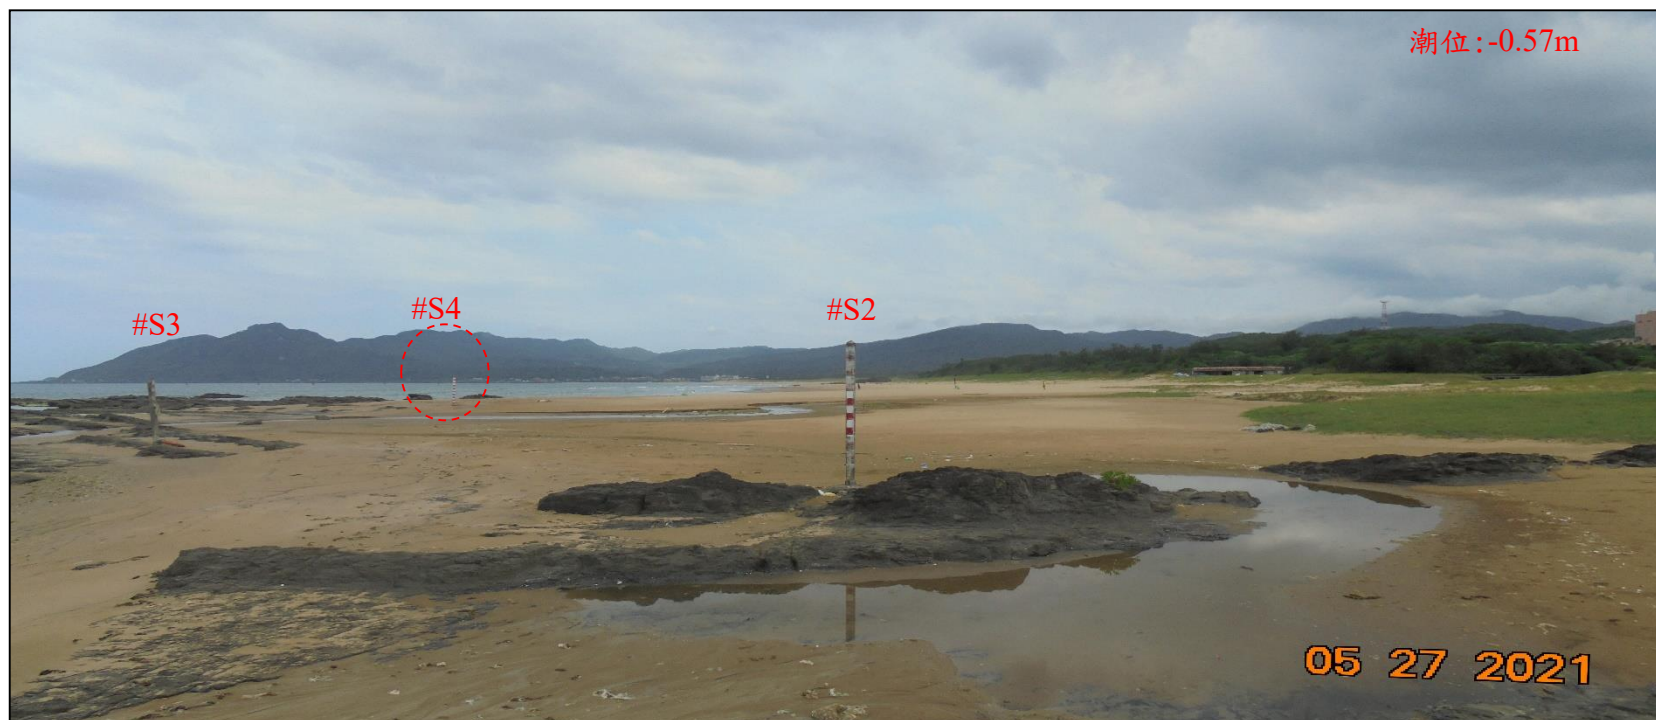
圖 3-7 監測區北側礁石區內觀測樁位置圖 (2021/05/27)

觀測樁觀測法執行前，首要選定輔助監測標的樁。基於監測之方便性、不增設太多輔助監測設施及考慮監測區沙灘遊憩安全的維護原則，選定監測區內原有的地物地貌如監測區北側礁石區內救生樁、小舞台前沙灘排球場木樁、監測區南側大岩石附近救生樁，及為執行本監測工作由台電公司協助設置的觀測樁等輔助觀測標的。輔助觀測樁觀測法執行前置作業規劃，在選定及建置量測標的樁位後，進一步測量輔助觀測樁頂高程。樁頂高程可作為參考點，再輔以簡單的丈量工具量測樁頂與沙灘面距離，以期掌握輔助樁附近地形之變動情形，作為決定後續地形監測作業方法之依據。監測區鹽寮沙灘現況及輔助觀測樁分佈如圖 3-6~圖 3-12 所示。
