鹽寮海岸短期性養灘之監督工作

第 175 次監測報告

委託單位：台 灣 電 力 公 司

執行單位：國立台灣海洋大學
近海防災科技研究中心

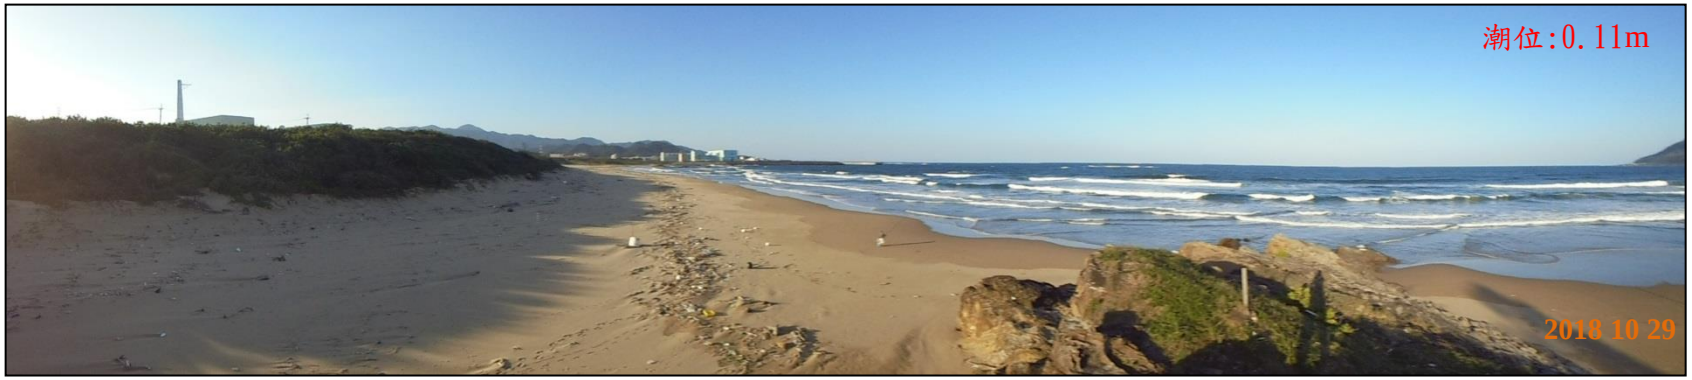
圖 4-7a 監測區南側大岩礁（黑石仔）前沙灘地形(2) （2018/10/29）

本（第 175 次）測期最後一測次（2018 年 11 月 27 日）各輔助觀測樁觀測結果與上（第 174 次）測期最後一測次（2018 年 10 月 29 日）的觀測結果比較顯示：監測區北側礁石區及南側大岩礁前沙灘區域無明顯變化；防風籬區域及南側大岩礁後方碉堡區域皆呈現淤積；小舞台前沙灘區域則呈現侵蝕。

本測期最後一測次各輔助觀測樁觀測結果與第 163 次測期（2017 年 11 月 28 日）觀測結果比較顯示：監測區北側礁石區、小舞台前沙灘區域、南側大岩礁前沙灘區域、防風籬區域及南側大岩礁後方碉堡區域皆呈現淤積。

各觀測樁開始監測(2004 年 5 月)以迄 2018 年 11 月底止的觀測樁量測結果發現，監測區北側礁石區、防風籬區域及南側大岩礁後方碉堡處呈現淤積；小舞台前沙灘及南側大岩礁前沙灘區域呈現侵蝕變化。輔助觀測樁量測成果及觀測樁觀測紀錄圖詳如表 4-1、附表 1-1~1-3 及附錄所示。

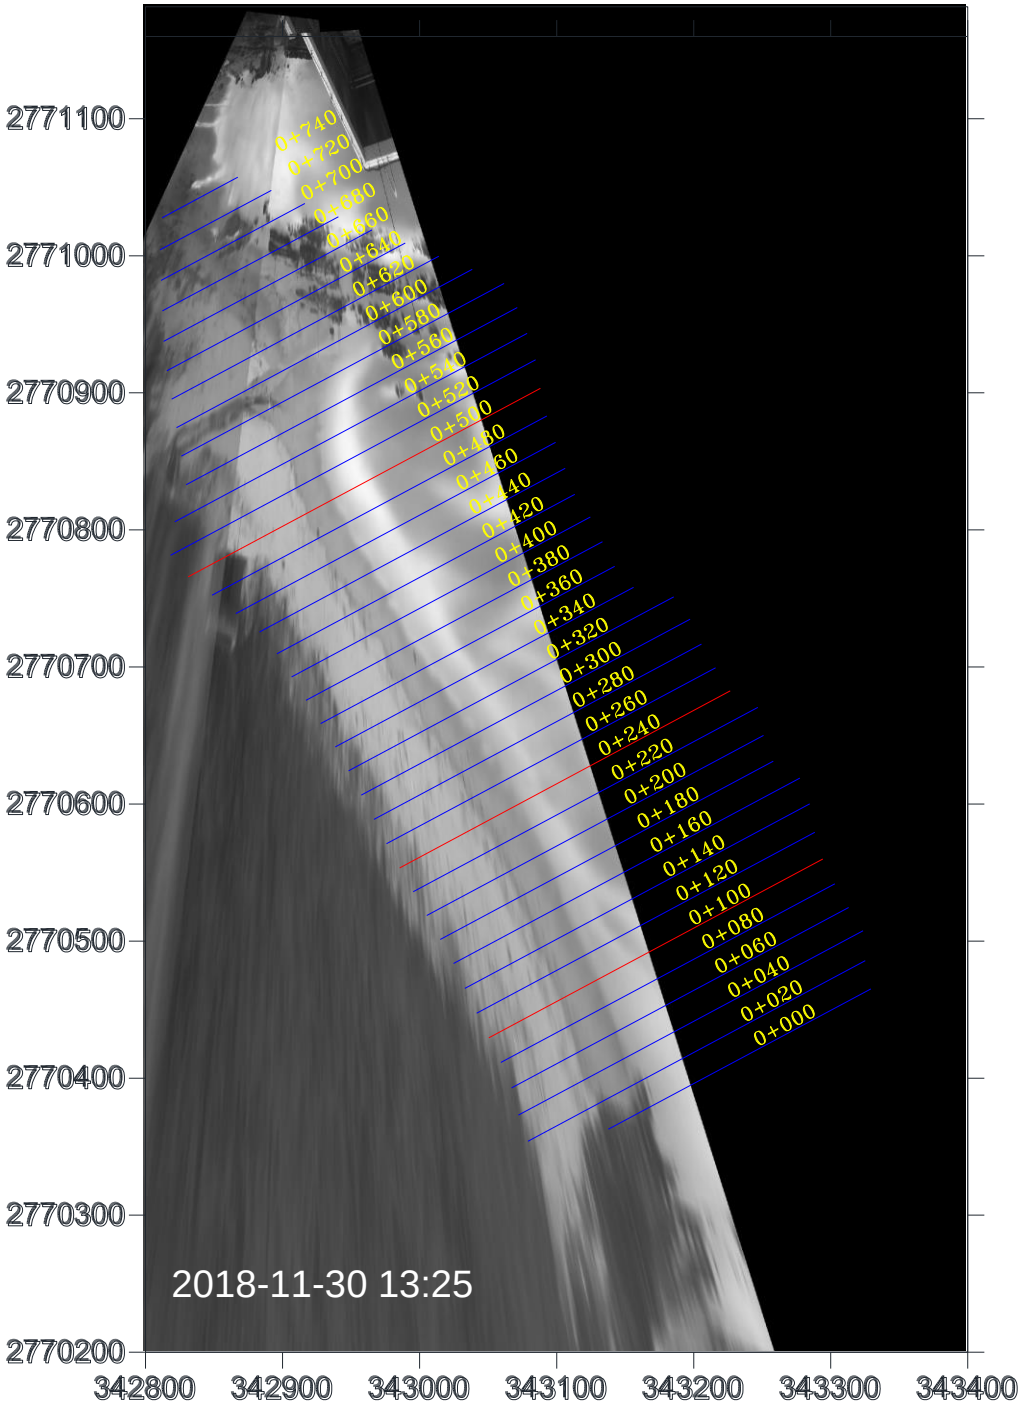
圖 4-14 鹽寮海岸地形影像全景圖(2018/11/30 13：25)

本計畫執行期間岸線變遷分析作業,係引用龍洞波浪浮標測站之波浪與福隆漁港潮位資料作為輔助分析資料，本(十)月海岸線影像拼接成果如圖 4-14 所示;並依每相鄰一個月及近一年影像分析成果繪海岸線，如圖 4-15 所示。
