鹽寮海岸短期性養灘之監督工作

第 172 次監測報告

委託單位：台 灣 電 力 公 司

執行單位：國立台灣海洋大學
近海防災科技研究中心

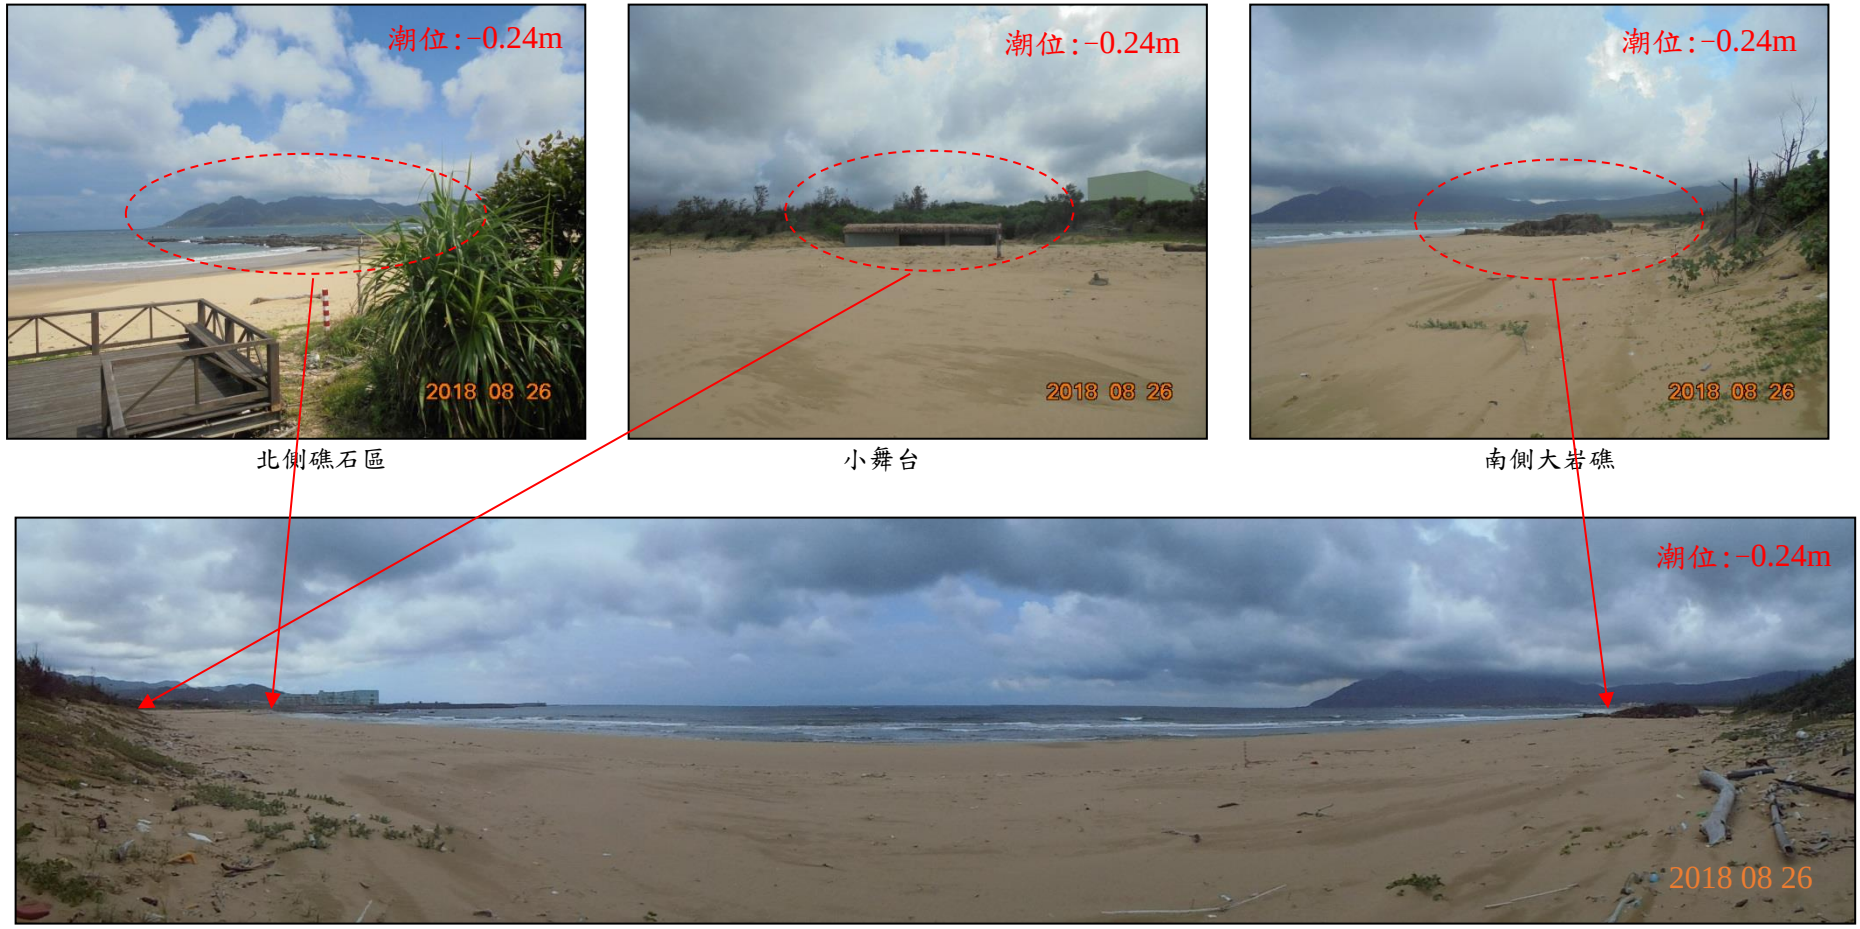
圖 3-6 鹽寮海岸短期性養灘區地形地貌圖(2018/08/26)

本（第 172 次）測期最後一測次（2018 年 8 月 26 日）各輔助觀測樁觀測結果與上（第 171 次）測期最後一測次（2018 年 7 月 25 日）的觀測結果比較顯示：監測區北側礁石區、小舞台前沙灘區域、防風籬區域及南側大岩礁後方碉堡區域處皆呈現淤積；南側大岩礁前沙灘區域則呈現無明顯變化。

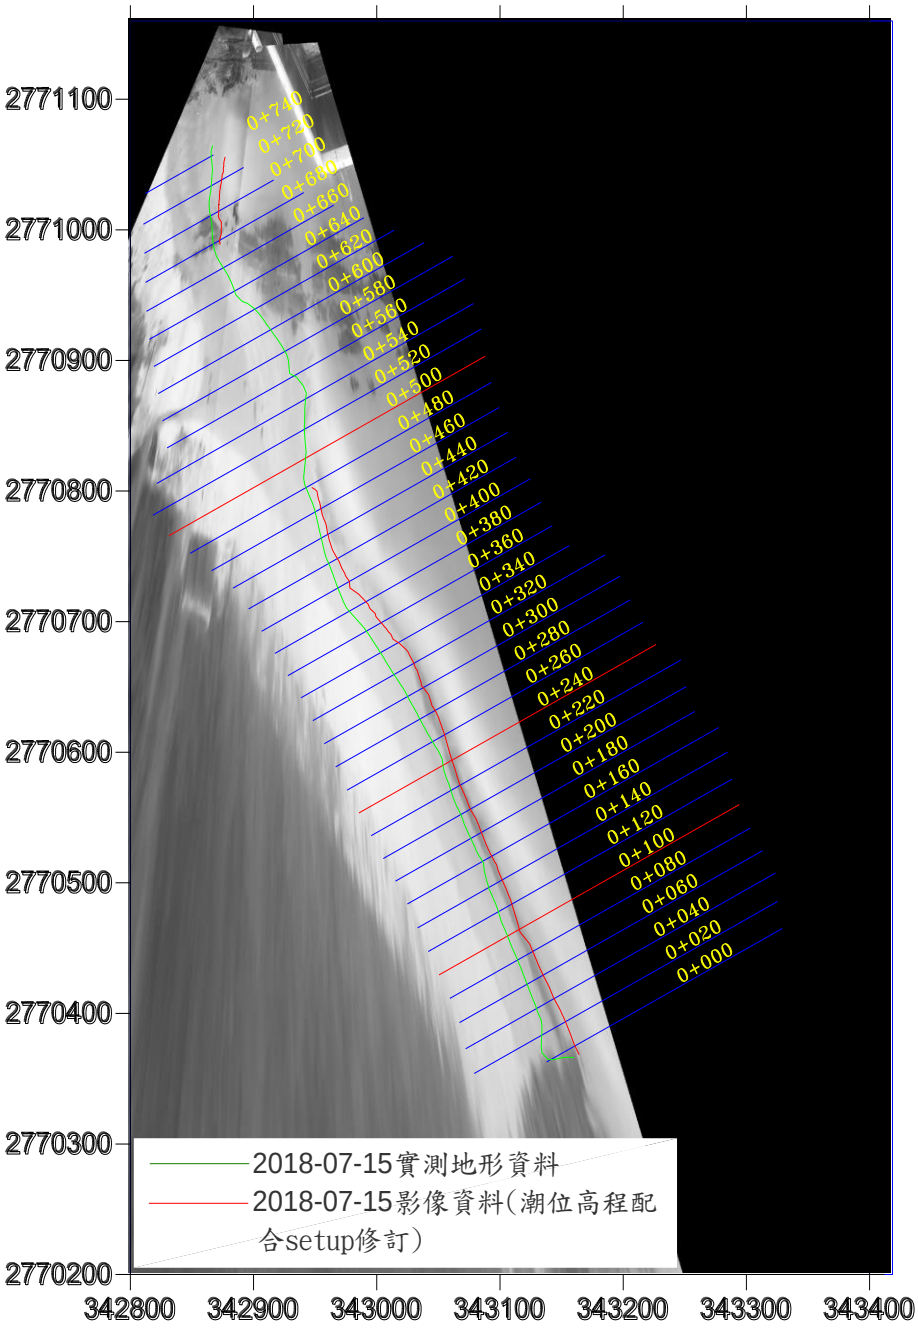
圖 3-22 水位線分析結果圖(2018/7/15)

為瞭解前述海岸線偵測分析方法之合理性，擇取 2018 年 7 月 15 日鹽寮影像觀測系統之逐時平均影像(06:00~18:00)，再依前述潮位修正及潮位配合波浪水位堆升(setup)修正方式，配合龍洞潮位與遊艇港外海波浪資料，進行如圖 3-22 之水位線分析海岸線。

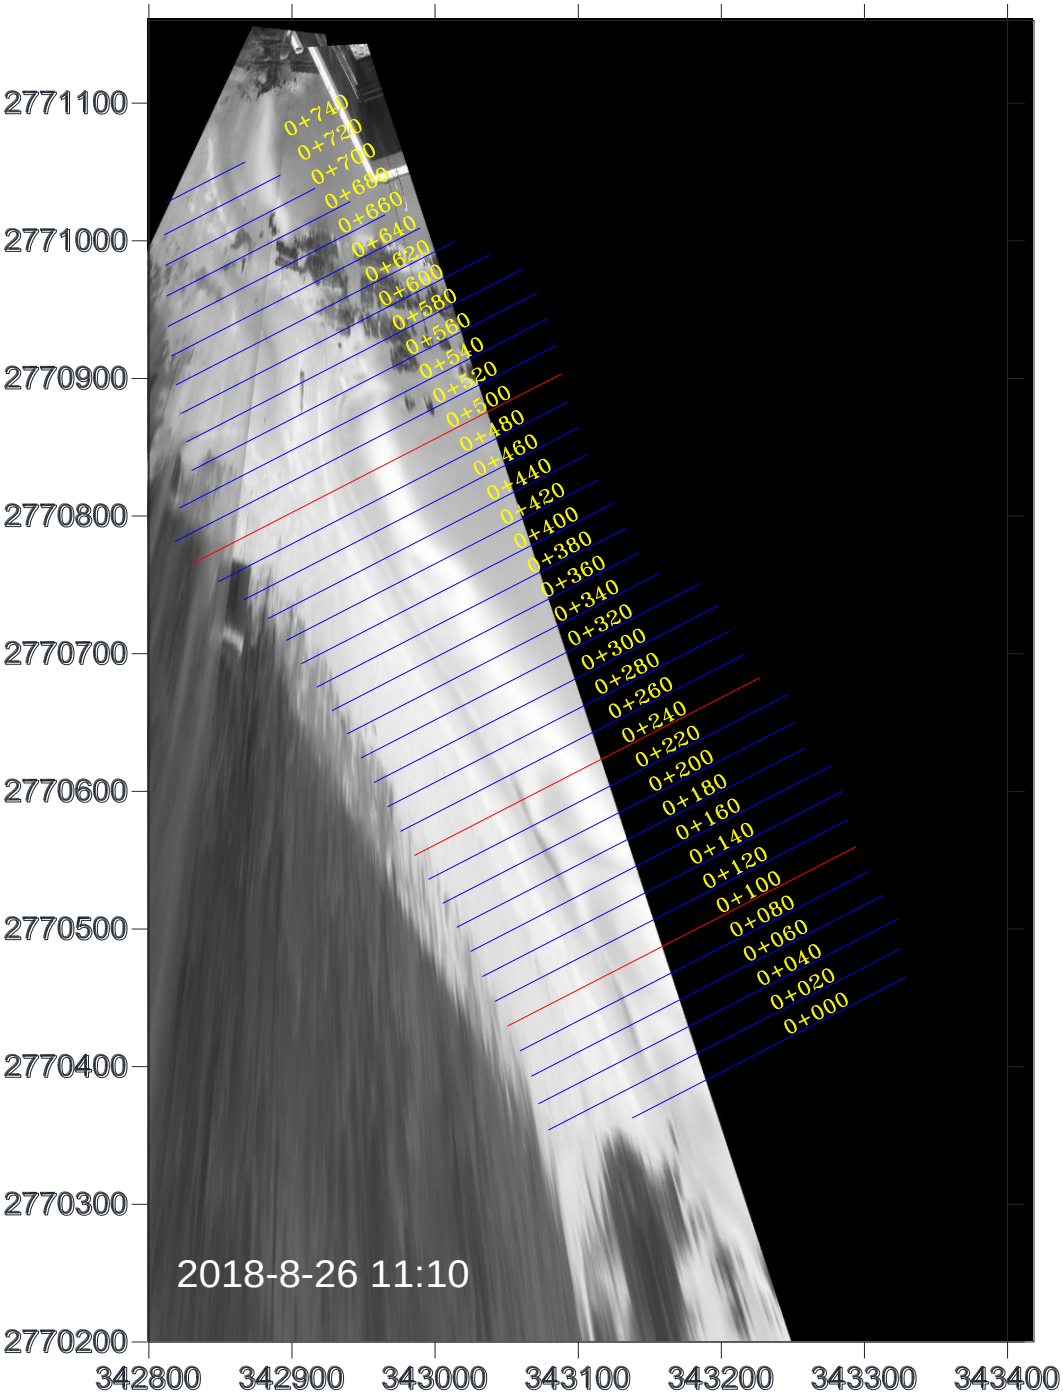
圖 4-14 鹽寮海岸地形影像全景圖(2018/08/26 11:00)

本計畫執行期間岸線變遷分析作業,係引用龍洞波浪浮標測站之波浪與福隆漁港潮位資料作為輔助分析資料，本(六)月海岸線影像拼接成果如圖 4-14 所示;並依每相鄰一個月及近一年影像分析成果繪海岸線，如圖 4-15 所示。
