# 鹽寮海岸短期性養灘之監督工作

## 第 199 次監測報告

委託單位：台 灣 電 力 公 司

執行單位：國立台灣海洋大學  
近海防災科技研究中心

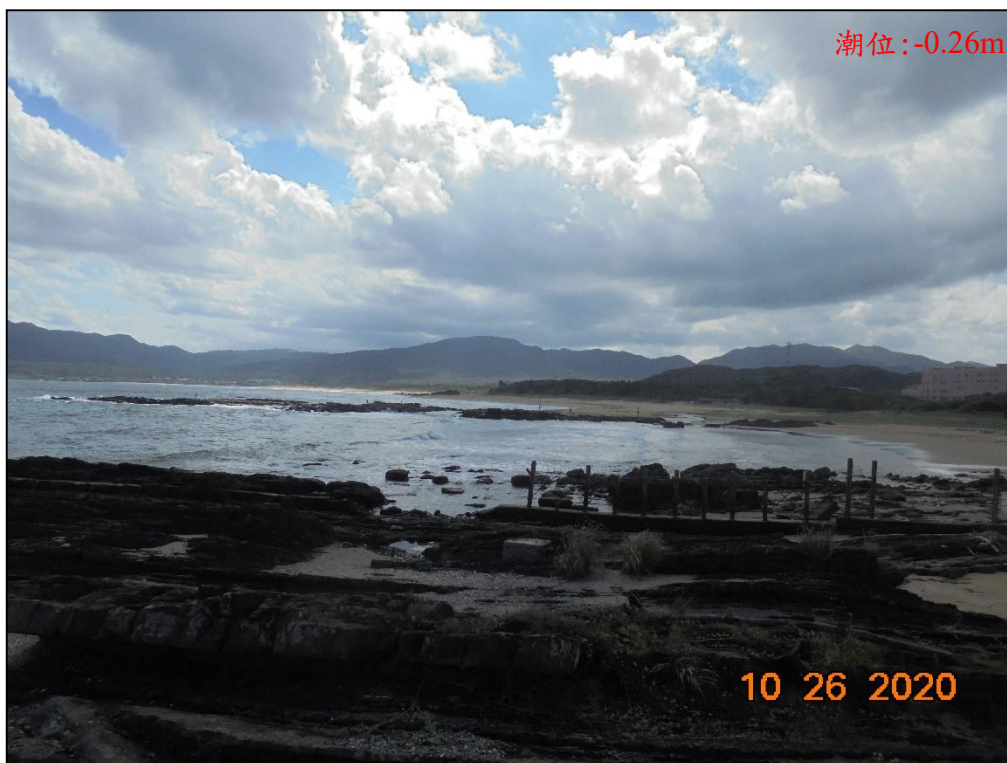
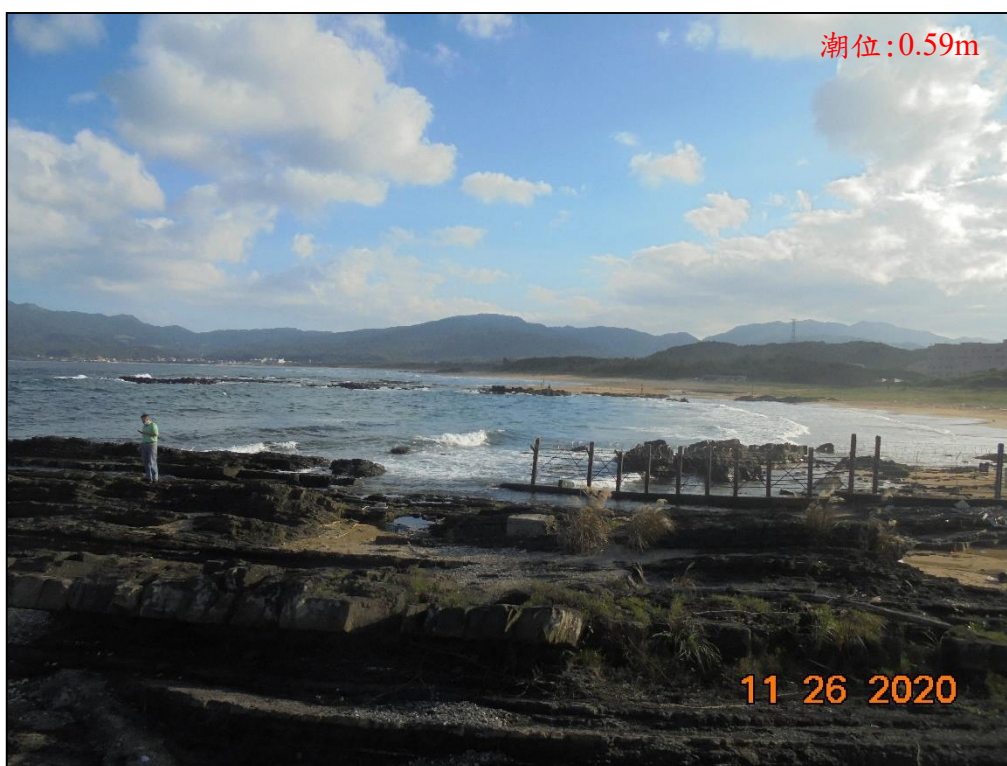
本（第 199 次）測期最後一測次（2020 年 11 月 26 日）各輔助觀測樁觀測結果與上（第 198 次）測期最後一測次（2020 年 10 月 26 日）的照相比對法觀測結果如圖 4-1a~圖 4-13b 所示，現場相片呈現觀測期間南側大岩礁前沙灘、防風籬區域、南側大岩礁後方碉堡、小舞台前沙灘區域及北側礁石區皆無明顯地形變化，進一步比對輔助觀測樁數據，計畫範圍之地形於觀測期間雖呈現侵淤互現，惟整體地形變動並不大，屬合理沙灘平衡之過程。

圖 4-2A 監測區北側礁石區地形(2) (2020/10/26)

圖 4-2B 監測區北側礁石區地形(2) (2020/11/26)

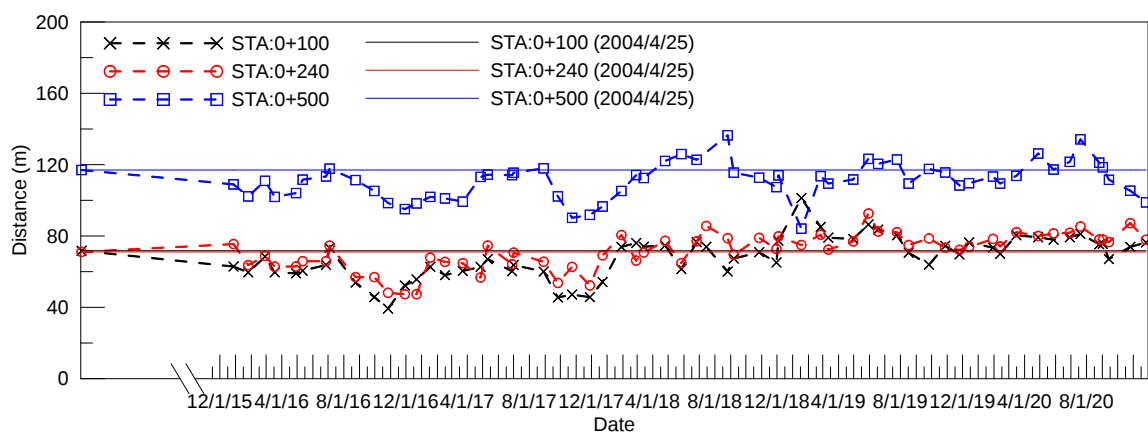
圖 4-16 海岸線斷面沙灘寬度變化圖(斷面編號：0+100、0+240、0+500)

另外，根據 2004 年 5 月監測開始至 2020 年 10 月底為止的地形觀測結果顯示，監測區灘岸地形變動相對劇烈區主要集中在監測區南側大岩礁前沙灘與監測區防風籬區域前沙灘之 STA：0+100、STA：0+240 及小舞台前沙灘 STA：0+500 區段附近。影像岸線變動分析遂針對此三個斷面進行分析，結果分別如圖 4-16 海岸線斷面沙灘寬度變化圖及表 4-2 海岸線斷面沙灘寬度變化分析表所示。由鹽寮沙灘逐月岸線變遷分析與海岸線斷面沙灘寬度變化分析結果顯示，本(十一)月海岸線(2020/11/26)與前月(2020/10/26)比較結果顯示，STA：0+100 處 0<sup>m</sup>灘線往海側擴張 2.5 公尺、STA：0+240 及 STA：0+500 處 0<sup>m</sup>灘線往陸側退縮 9.33 公尺及 6.59 公尺，影像成果顯示監測區南側大岩礁前沙灘 0<sup>m</sup>灘線往海側擴張；防風籬區域、小舞台前沙灘 0<sup>m</sup>灘線往陸側退縮。

本(十一)月海岸線相較與上個月之沙灘寬度變化，南側大岩礁前沙灘 STA：0+100、防風籬區域 STA：0+240 及小舞台前沙灘 STA：0+500 處 0<sup>m</sup> 灘線分別向海測延伸 2.50 公尺、陸側退縮 9.33 公尺及 6.59 公尺。
