鹽寮海岸短期性養灘之監督工作

第168次監測報告

委託單位:台灣電力公司

中華民國 107年5月

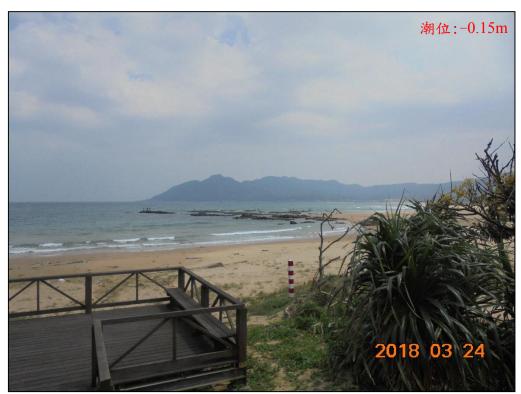
圖 4-1a 監測區北側礁石區地形(1) (2018/03/24)

本(第168次)測期最後一測次(2018年4月25日)各輔助觀測橋觀測結果與上(第167次)測期最後一測次(2018年3月24日)的觀測結果比較顯示:北側礁石區、南側大岩礁前沙灘區域及防風籬區域沙灘地形無明顯變化;小舞台前沙灘區河道處#C3"及海側#O4略為侵蝕,南側大岩礁後方碉堡#B5"亦略呈侵蝕,上該樁位處沙灘變化介於-2~-7 cm 間。

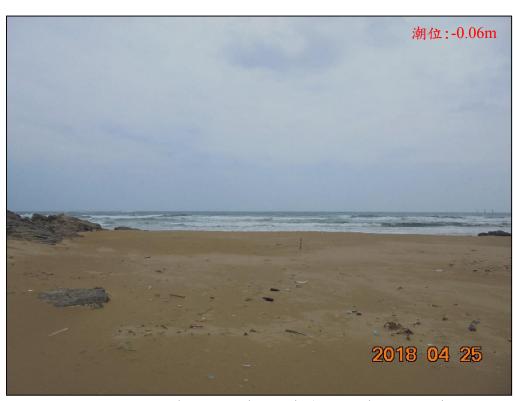
圖 4-12a 監測區南側大岩礁 (黑石仔)後方碉堡 (2018/03/24)

比較本 168 次測期與第 167 次最後測期(2018 年 3 月 24 日)觀測樁 附近沙灘面的變動情形,小舞台前沙灘區河道處#C3"及海側#O4 略為 侵蝕,南側大岩礁後方碉堡#B5"亦略呈侵蝕,上該樁位處沙灘變化介於 -2~-7 cm 間,其餘觀測區之沙灘面則無明顯變動。

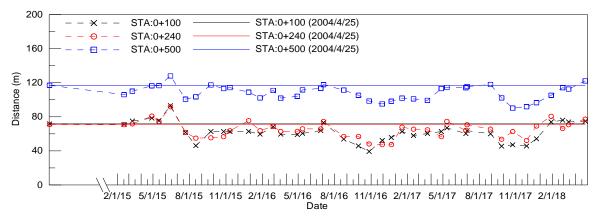
圖 4-16 海岸線斷面沙灘寬度變化圖(斷面編號:0+100、0+240、0+500)

另外,根據 2004 年 5 月監測開始至 2018 年 4 月底為止的地形觀測結果顯示,監測區灘岸地形變動相對劇烈區主要集中在監測區南側大岩礁前沙灘與監測區防風籬區域前沙灘之 STA:0+100、STA:0+240 及小舞台前沙灘 STA:0+500 區段附近。影像岸線變動分析遂針對此三個斷面進行分析,結果分別如圖 4-16 海岸線斷面沙灘寬度變化圖及表 4-4 海岸線斷面沙灘寬度變化分析表所示。由鹽寮沙灘逐月岸線變遷分析與海岸線斷面沙灘寬度變化分析結果顯示,本(四)月海岸線(2018/4/25)與前月(2018/3/24)比較結果顯示,STA:0+100、STA:0+240 處及 STA:0+500 處 0^m 灘線皆往海側延伸分別為 0.75 公尺、6.52 公尺及 9.55 公尺,影像成果顯示監測區南側大岩礁前沙灘、防風籬區域前沙灘及小舞台前沙灘 0m 灘線往海側延伸。

本(四)月海岸線相較與上個月之沙灘寬度變化,大岩礁前沙灘 STA: 0+100、防風籬區域前沙灘 STA: 0+240 及小舞台前沙灘 STA: 0+500 處 0m 灘線分別往海側延伸 0.75、6.52 及 9.55 公尺。
