102 年第 3 季環境監測報告  
行政院環保署、經濟部工業局  
審查意見回覆

**「離島式基礎工業區石化工業綜合區開發案一百零二年第三季環境  
監測報告」行政院環境保護署審查意見回覆**

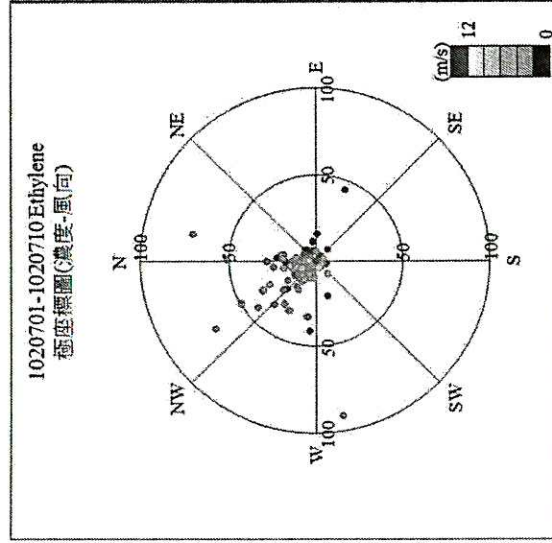
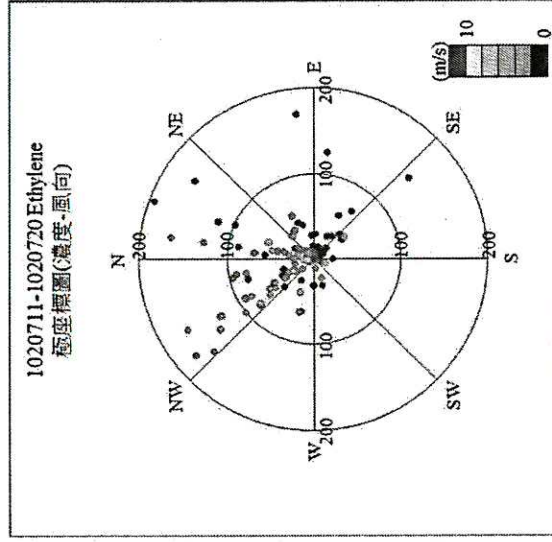
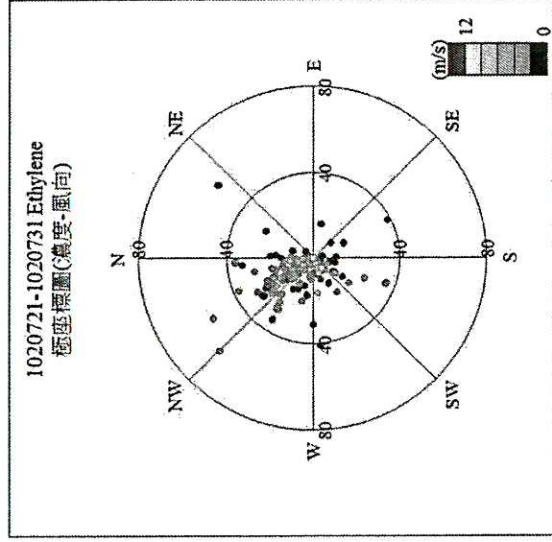
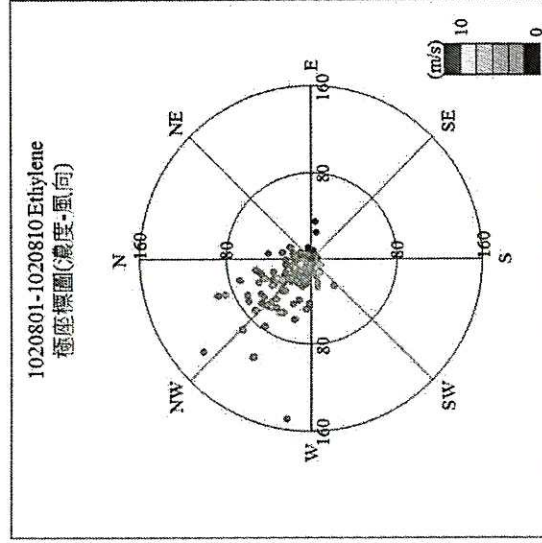
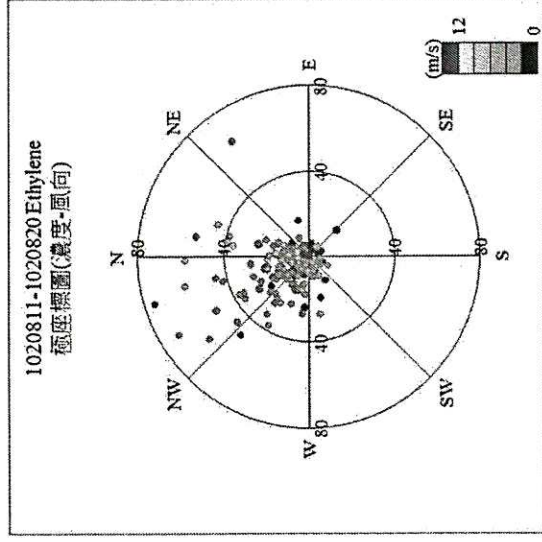
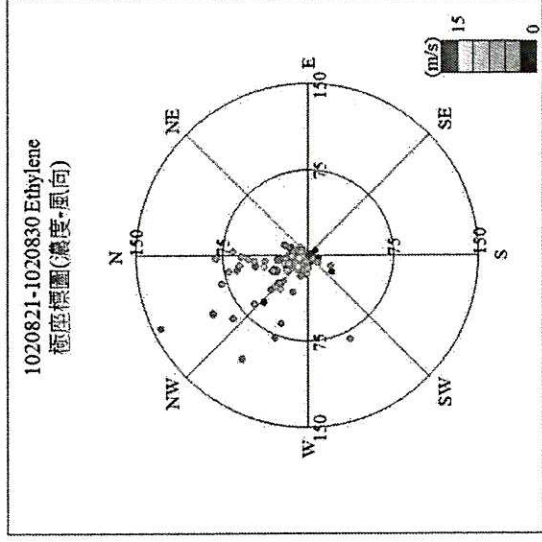
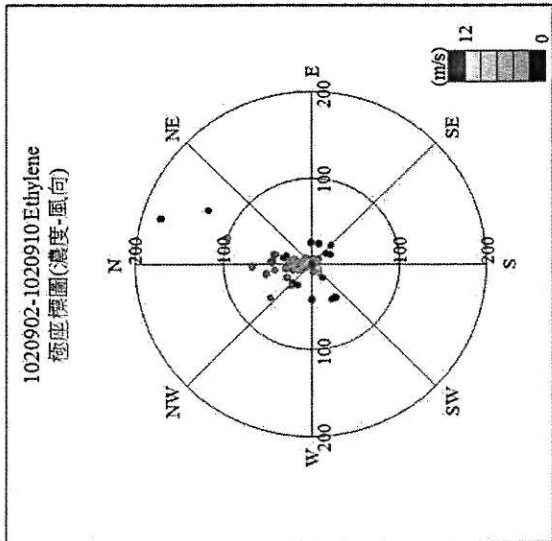
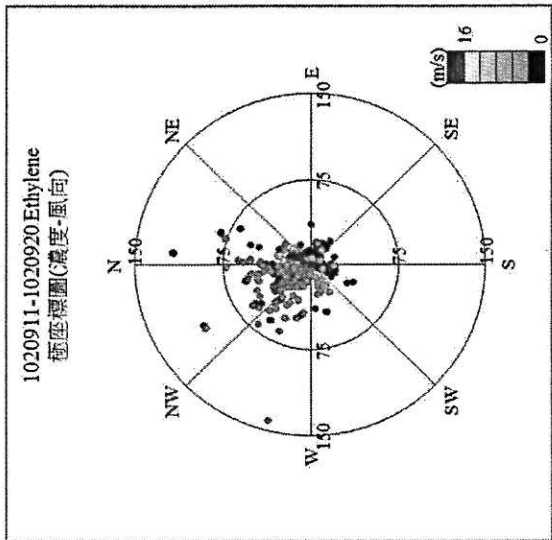
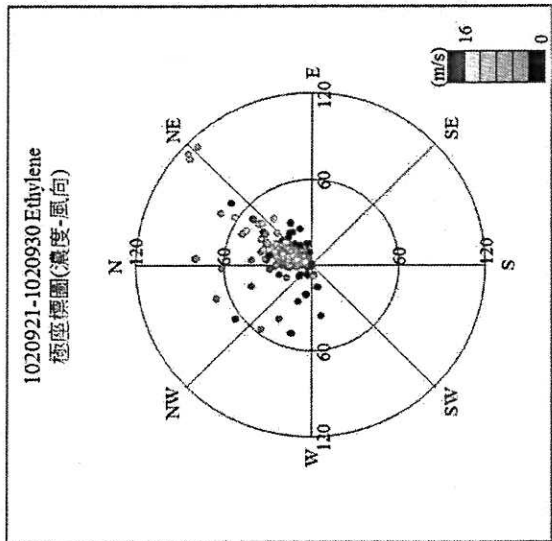
# FTIR-01 監測報告

監測距離：328公尺

監測時間：102/07/01 00:09~102/09/30 23:59

監測地點：行政大樓四樓至塑化專保廠三樓

監測時間：102/07/01 00:09-102/09/30 23:59
