**彰化濱海產業園區開發計畫  
辦理情形暨環境監測  
113 年第四季報告  
( 期間為 113 年 10 月至 113 年 12 月 )**

**開發單位：經濟部產業園區管理局**

**執行監測調查單位：中興工程顧問股份有限公司**

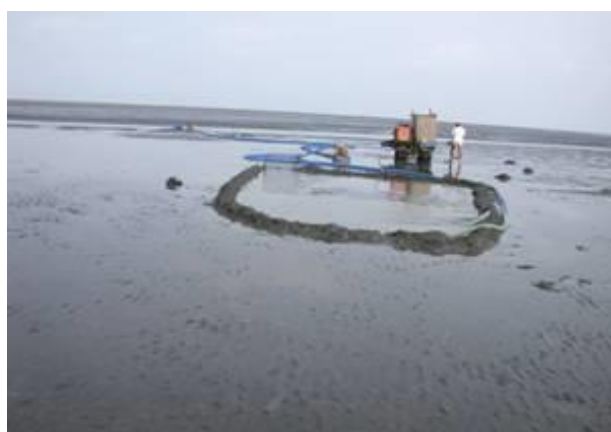
照片 1.3-31 螞蛄蝦當地漁民捕捉方式

彰濱產業園區附近螞蛄蝦生態變化與環評預測結果相近，產業園區造地（範圍）的確已減少部份螞蛄蝦棲息地，然產業園區外測站螞蛄蝦數量亦不穩定，部分測站幾已無螞蛄蝦族群存在，推論其原因有二：一是沿岸環境品質惡化，導致海岸底棲生物族群降低；二是近年來漁民採用水灌法採集螞蛄蝦，因該法採集面積大、破壞底棲生物群落結構，因此螞蛄蝦經過採集之後在數年內可能無法恢復原有族群數。
