**彰化濱海工業區開發計畫
辦理情形暨環境監測
102 年第 1 季報告
(期間為 102 年 1 月至 102 年 3 月)**

開發單位：經濟部工業局

執行監測調查單位：中興工程顧問股份有限公司

提送日期：中華民國 102 年 5 月

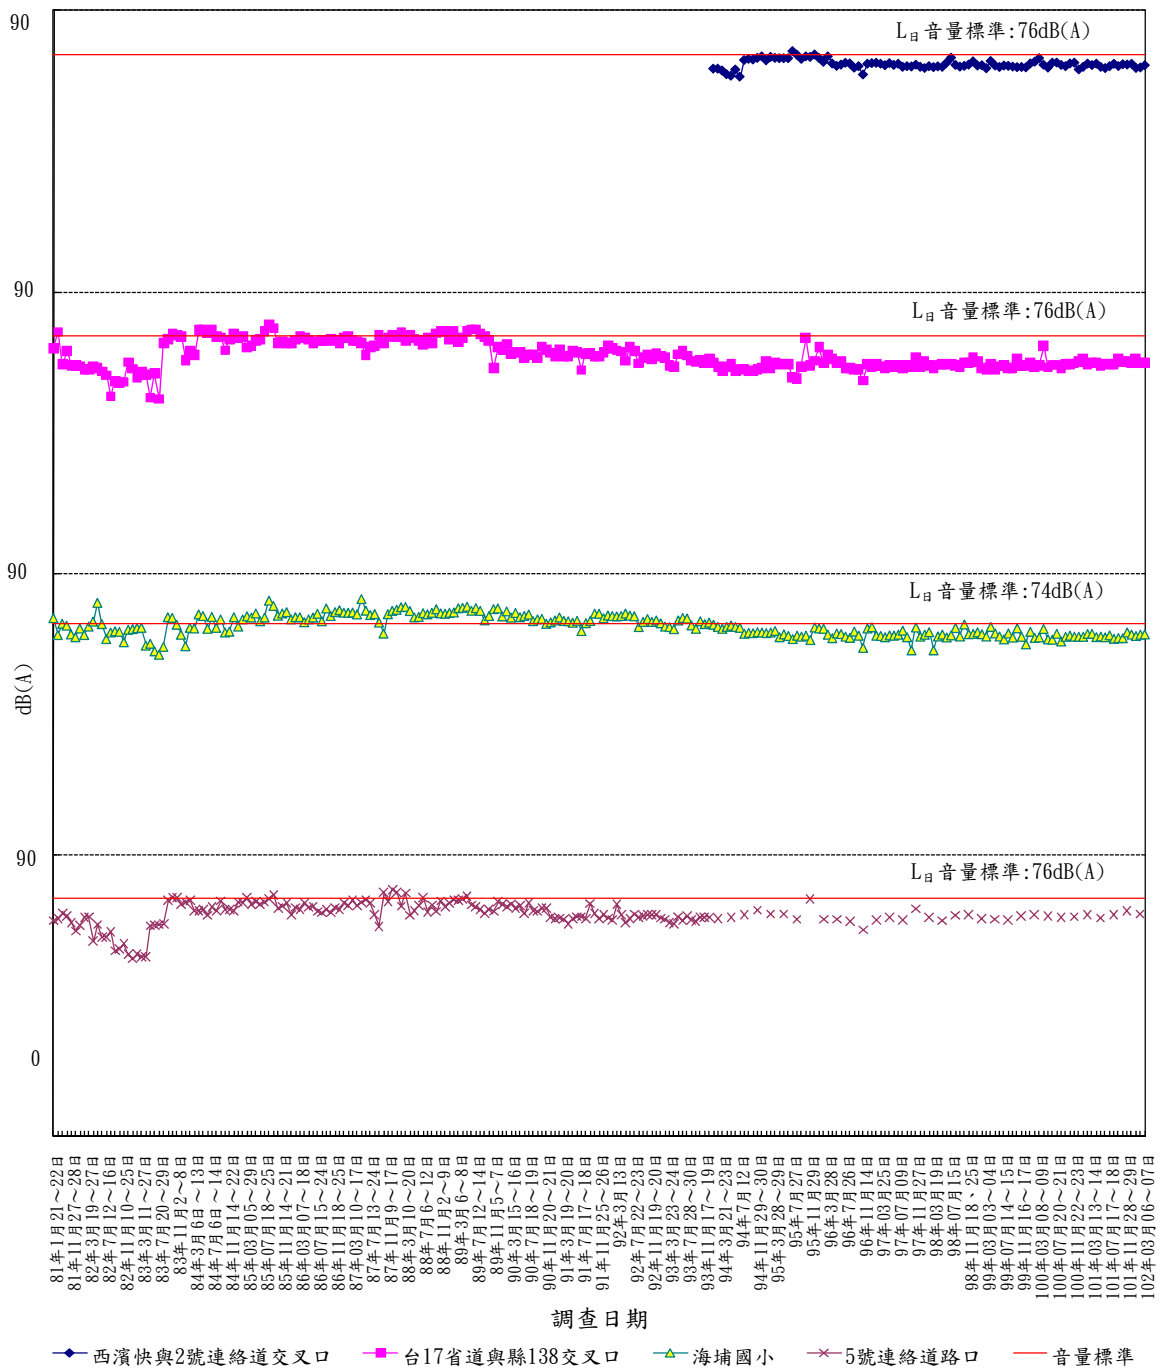
經統計彰濱地區歷年之小時均能音量 (L_{eq})，其各時段之日、晚、夜測值並未有特殊異常或惡化之現象，詳如圖 3.1.2-1～圖 3.1.2-3 所示；歷年監測結果說明如下：

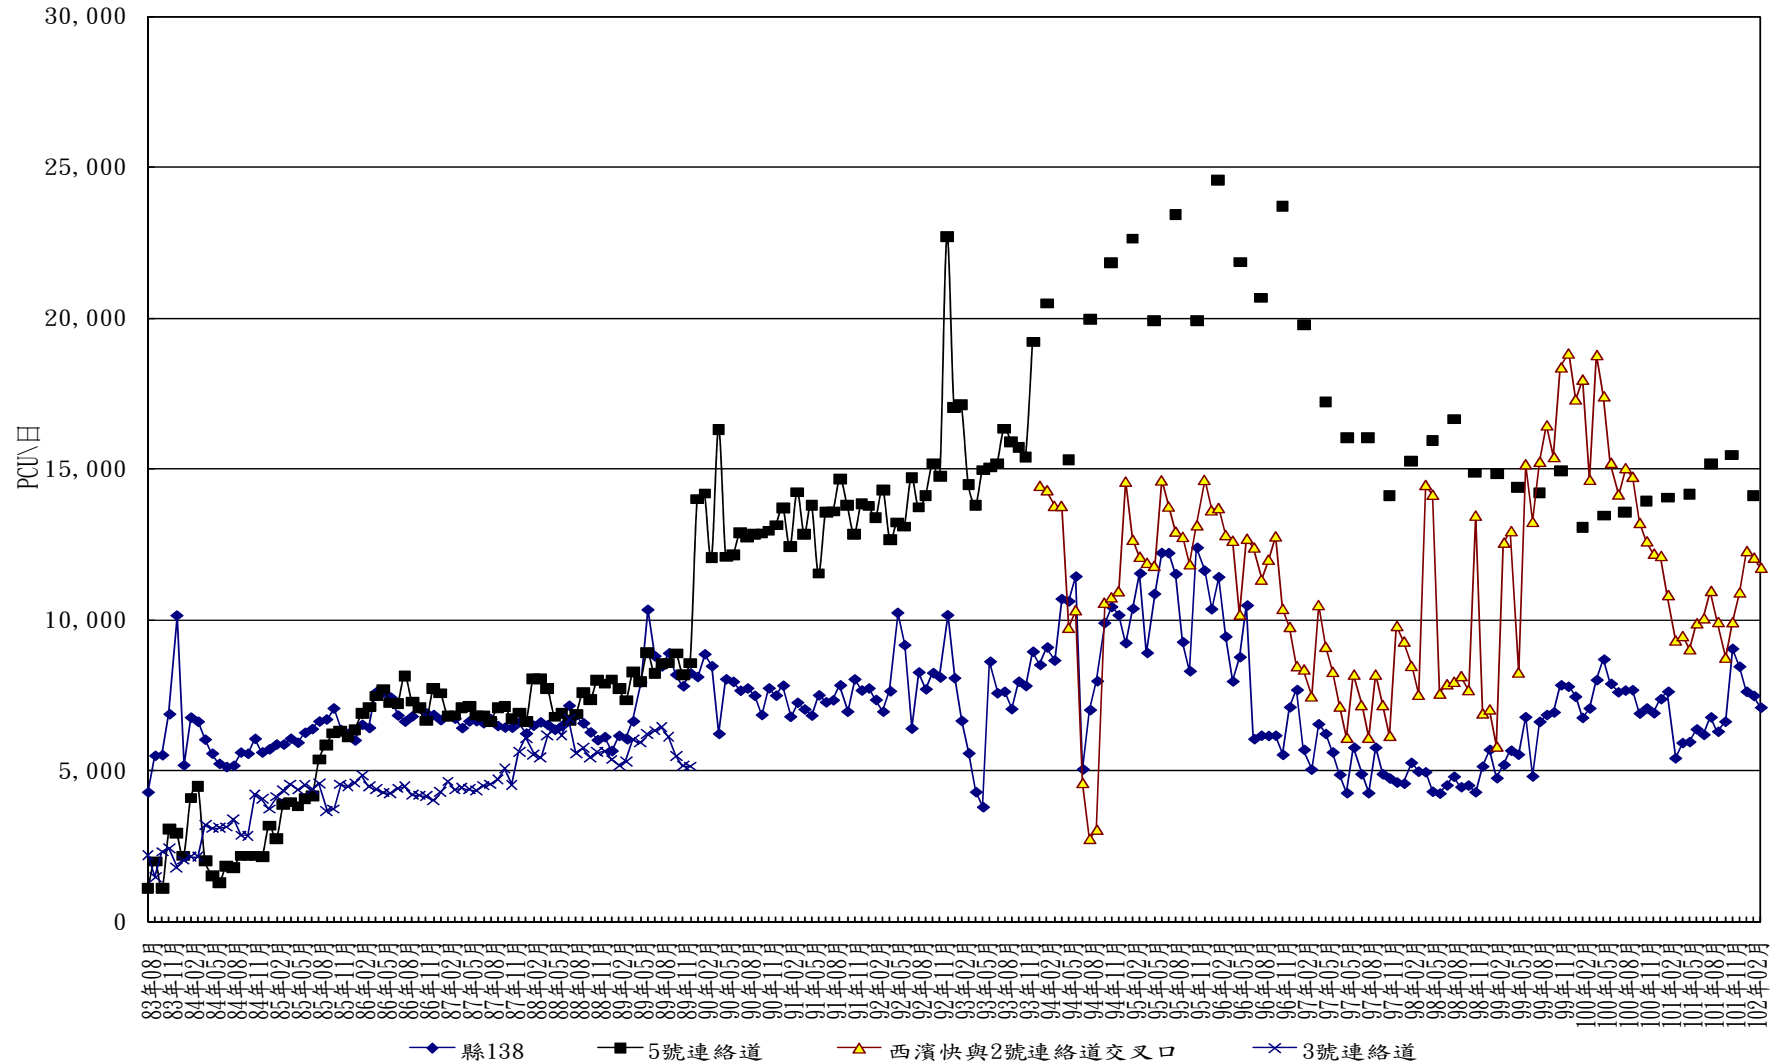
圖 3.1.4-1 彰濱地區歷次交通流量監測結果

其原因推測除部份交通流量係因彰濱工業區之逐漸開發所產生外，本省沿海地區普遍開發、台 17 線連通台灣西部及交通量自然成長等因素，亦有不小的貢獻，其歷次調查均維持 A~B 級之服務水準。

此外，由 5 號連絡道路進入彰濱工業區之大型車輛數，則與上季相差不大，惟對於各連絡道之交通狀況並無產生明顯異常之影響。另對照本計畫針對 5 號連絡道路之交通流量實測資料，可知經由 5 號連絡道路進入彰濱工業區之施工車輛數目均遠低於本監測計畫實測之大型車及特種車數量，即經由 5 號連絡道路進出彰濱工業區之施工車輛對於該道路交通之影響極為有限。
