雲林離島式基礎工業區開發計畫施工期間環境監測
107年第2季報告

(期間為 107 年 4 月至 107 年 6 月)

開發單位：經濟部工業局

執行監測單位：環興科技股份有限公司

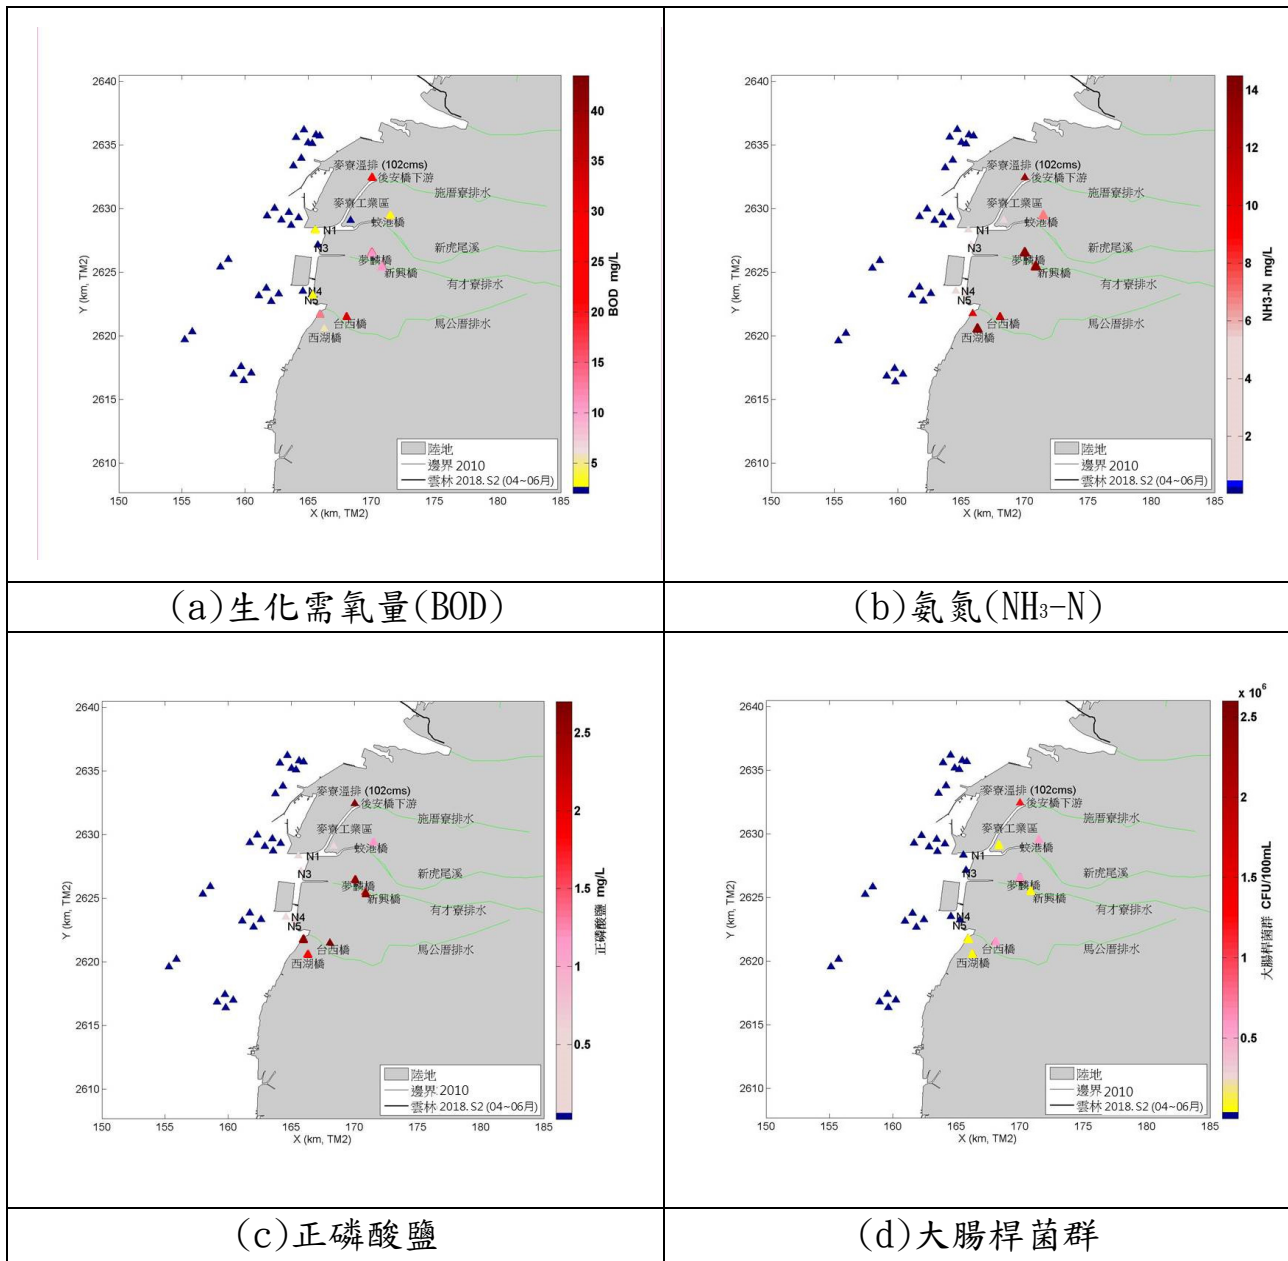
圖 2.8-1 雲林沿海水質污染特性之空間分布

雲林縣境內放流水大致仍以農畜業、養殖業與家庭廢水為大宗。根據行政院農業委員會畜牧業農情調查結果顯示，雲林縣畜產總產值居於全台之冠，106年11月養豬頭數調查報告書指出，雲林縣養豬頭數高達1,452,354，占全台養豬總頭數(5,432,676)之1/4(26.73%)，由於豬係雜食性動物，排泄量約為人類3~4倍，根據台灣養豬科學研究所統計指出，以60公斤豬隻而言，其污染量每日可達COD 400 g，SS 200g，此等畜牧廢水若未經妥善處理而逕自排入河川，易造成水體品質不良與惡化。因此由歷年麥寮及新興區河口調查結果顯示，區域內的新虎尾溪與舊虎尾溪，受到來自陸源不同程度污染，大多以生化需氧量、氨氮與磷等有機污染指標最常超出陸域水體之最高容許上限，

且污染濃度相對高於彰雲沿海其他區域，河川污染程度指數(River Pollution Index, RPI)呈現嚴重污染。環保署列管全台 11 條污染嚴重河川，其中雲林縣佔 3 條，分別是濁水溪、新虎尾溪及北港溪，其中與本計畫區鄰近之新虎尾流域污染分布量，以畜牧廢水居冠，佔 81%、而生活污水與事業廢水分佔 16%與 3%。目前雲林縣政府為打造一個綠色基盤的農業首都，乃積極推動河川水質改善與綠能產業政策，希冀能有效改善轄內新虎尾溪等水質污染嚴重之河川流域品質。

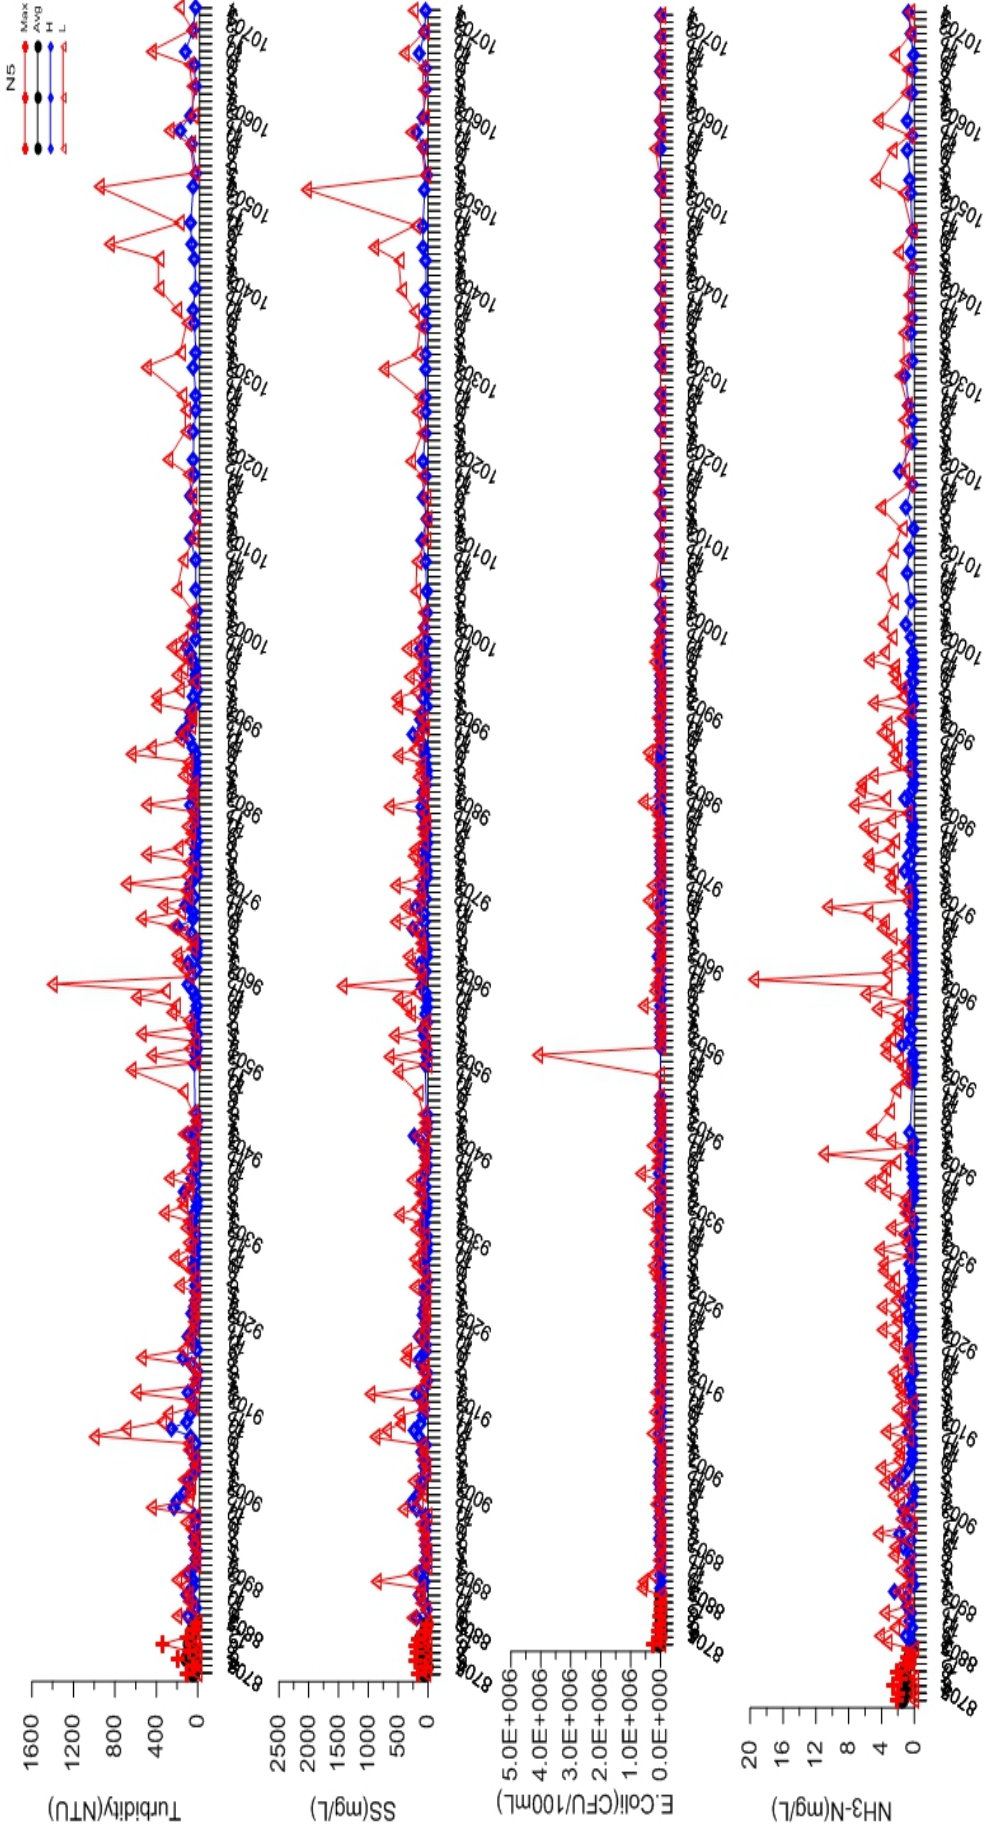
圖 2.9-1 新興區潮間帶水質歷次調查結果(續 12)

舊虎尾溪出海潮間帶測站除承接來自該溪之排水外，另受馬公厝排水所影響，水質變化較大。其 pH 曾於 87 年 7 月、97 年 10 月、99 年 12 月與 101 年 2 月出現不符合甲類海域水質標準之情形，而 101 年至 107 年第 2 季監測期間，皆落於甲類海域水質變動範圍內。懸浮固體歷以 105 年 3 月達最高，整體觀之，其懸浮固體濃度明顯較其餘潮間帶 N1、N3 與 N4 等三測站為高，濁度亦有相同趨勢。大腸桿菌群偶有未達甲類海域標準(1000 CFU/100mL)之情形，歷次最高值出現於 94 年 12 月，達 4.1×10^6 CFU/100mL。歷次氨氮未達甲類海域標準(≤ 0.3 mg/L)之比例偏高，以退潮時濃度大多高於漲潮時，至 96 年 3 月曾測得歷次最高濃度 19.6 mg/L，超出甲類海域水質標準約 65 倍。磷亦同，退潮時，歷次正磷酸鹽濃度多數高於總磷標準，最劣濃度出現於 90 年 3 月，達 1.85 mg/L。此外，96 年 1 至 3 月生化需氧量測值分別為 6.3、4.7、6.0 mg/L，皆不符甲類水質標準，顯示有機物污染嚴重。重金屬銅、鉛濃度皆於 95 年 12 月出現歷次最高值，分達 79.8 μ g/L 與 48.5 μ g/L，其中銅含量有超出保護人體健康相關環境基準之情形；鉻歷次變動不大，高低差異約在 10 μ g/L 以內，遠低於基準值；砷歷次變動呈現不規則變化，退潮時濃度亦多高於漲潮時，歷次最高濃度達 28.1 μ g/L，但仍低於基準值；汞濃度多數低於偵測極限濃度，僅 100 年 11 月(7.2 μ g/L)退潮時濃度略微偏高且超出標準，之後回復降低，由 101 年至 107 年第 2 季監測期間皆能符合標準。硫化物歷次變動多小於 1 mg/L，歷次最高濃度出現於 99 年 4 月，達 0.8 mg/L。整體而言，N5 測站整體水質以漲潮時優於退潮時，且多以生化需氧量、氨氮、與正磷酸鹽濃度最常不符合甲類海域標準，而溶氧以及大腸桿菌群含量偶有不符標準之情形，而 100 年度汞濃度雖曾有略超出標準之情形，惟自 101 年 2 月迄今之監測結果均符合標準，無明顯異常。
