附錄 五、彰濱工業區鳥類各論

IV-25 彰化濱海工業區開發計畫辦理情形暨環境監測

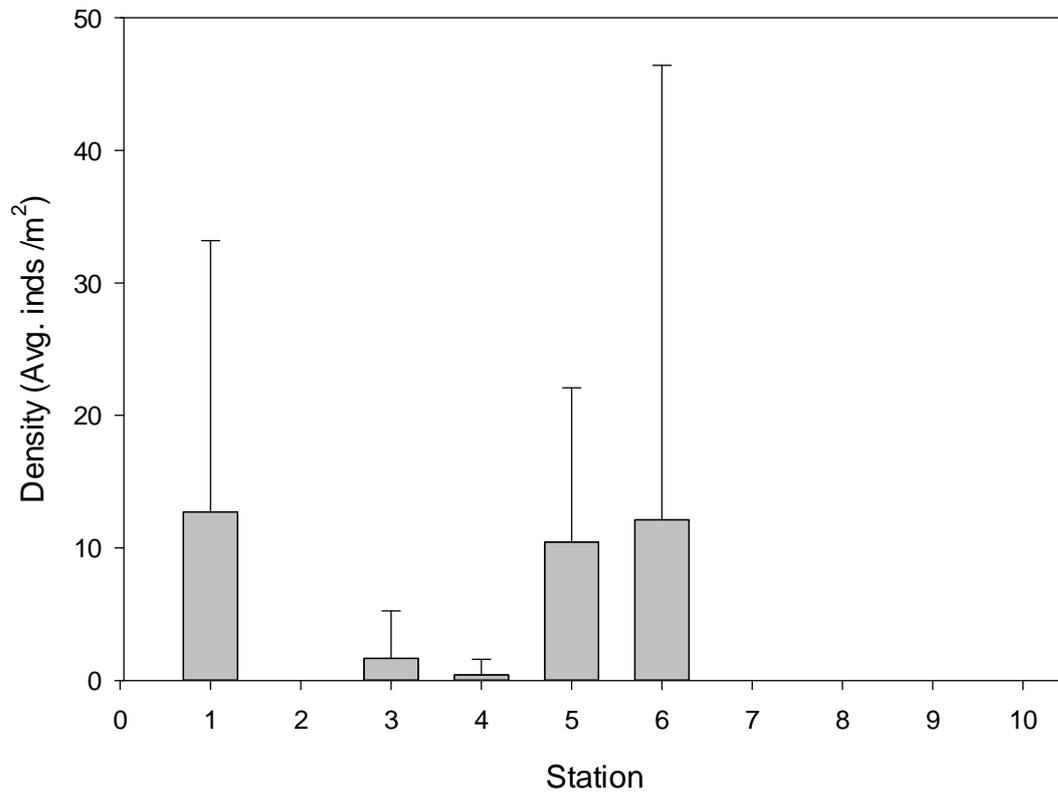
圖 III.6-1 本季各測站之螻蛄蝦密度 (平均個體數/m²)

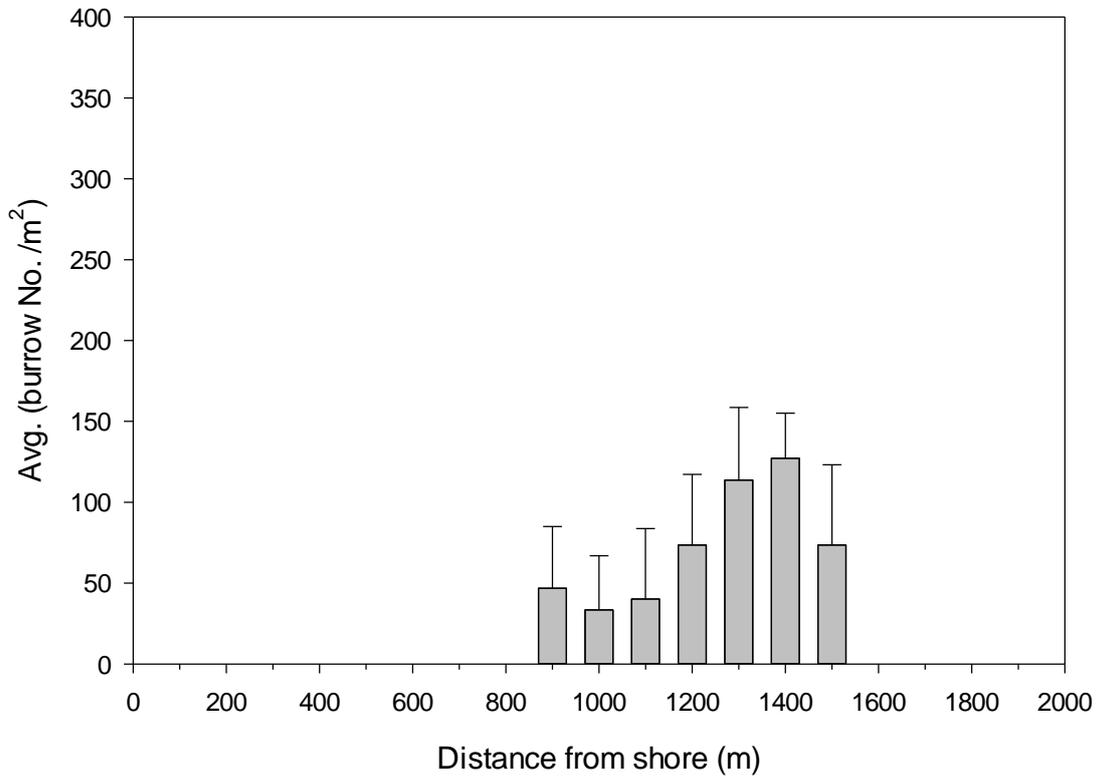
圖 III.6-2 本季第一站伸港之螻蛄蝦洞口密度變化情形 (平均洞口數/m²)

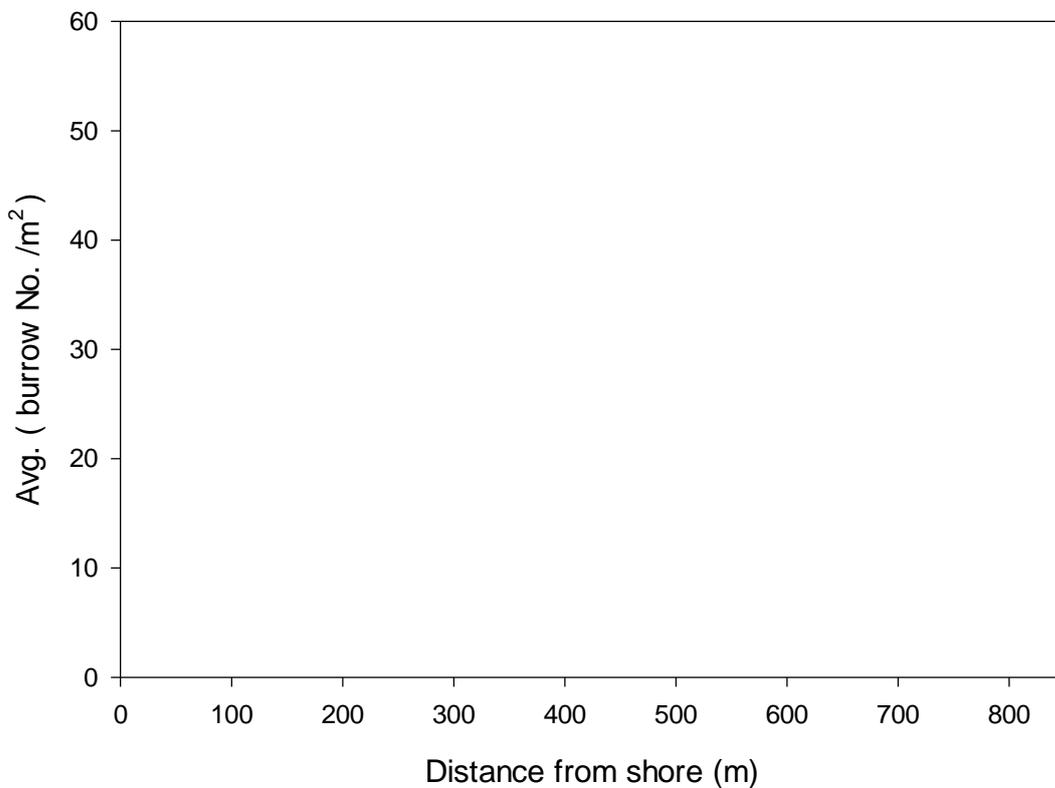
圖 III.6-3 本季第二站線西區北側之螻蛄蝦洞口密度變化情形 (平均洞口數/m², 本季未發現螻蛄蝦)

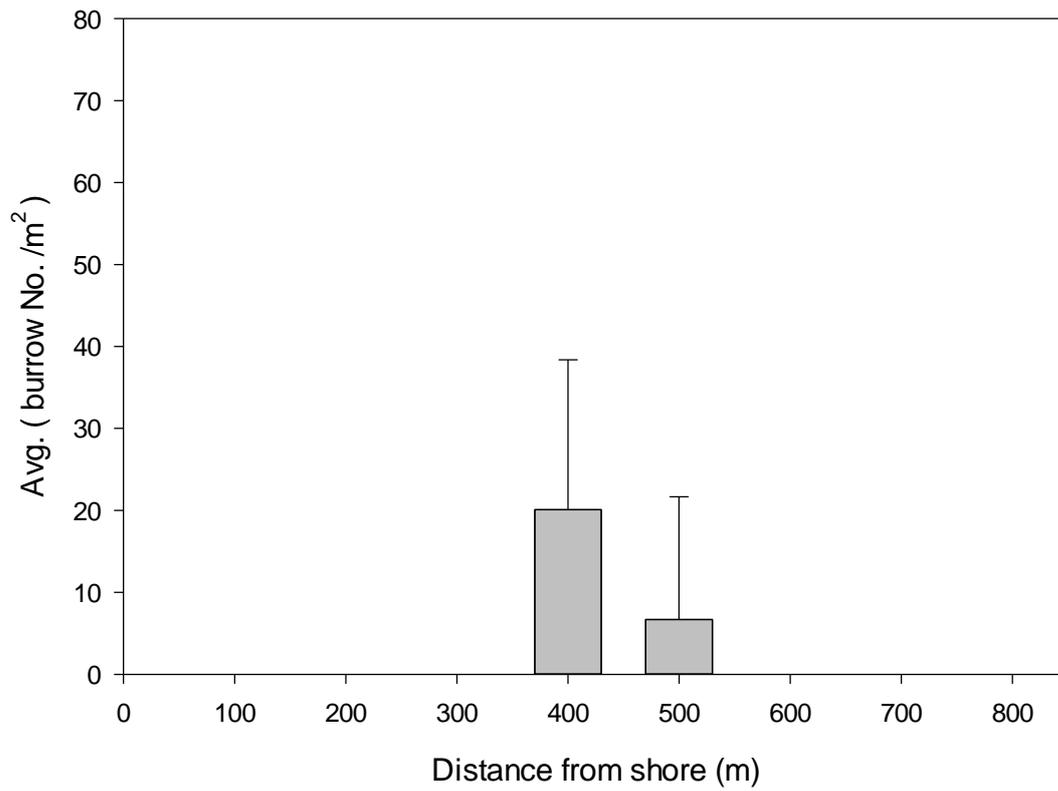
圖 III.6-4 本季第三站福寶漁港之螻蛄蝦洞口密度變化情形 (平均洞口數/m²)

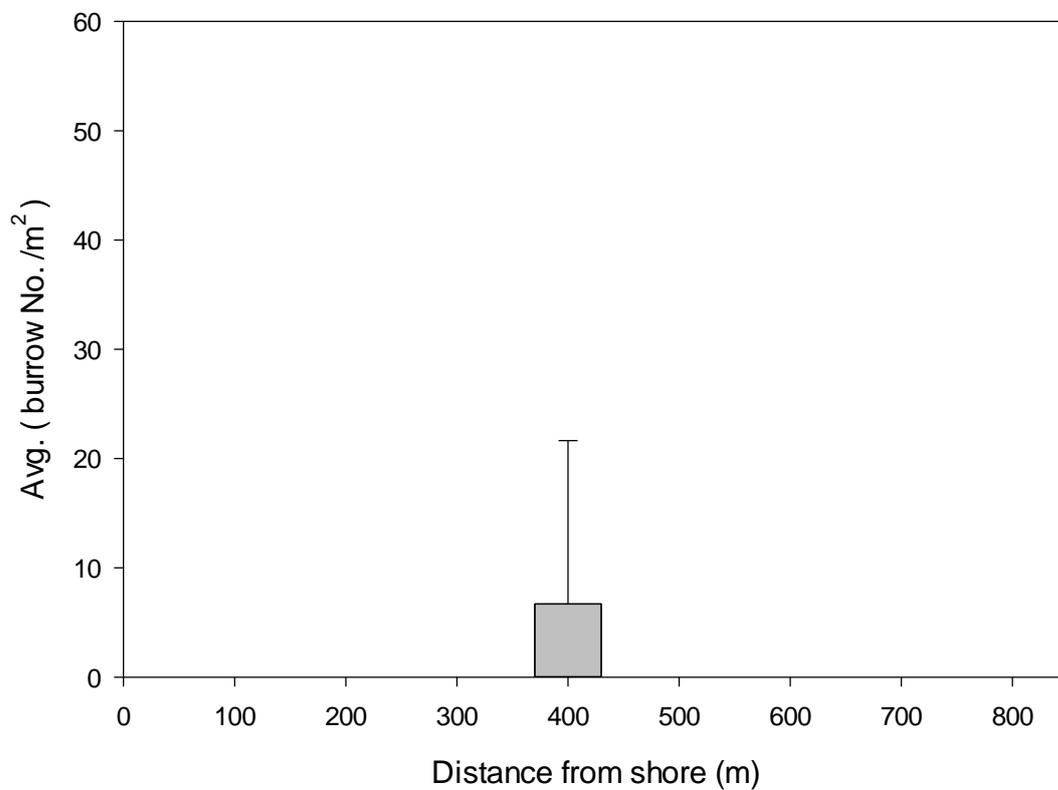
圖 III.6-5 本季第四站大同農場外之螻蛄蝦洞口密度變化情形 (平均洞口數/m²)

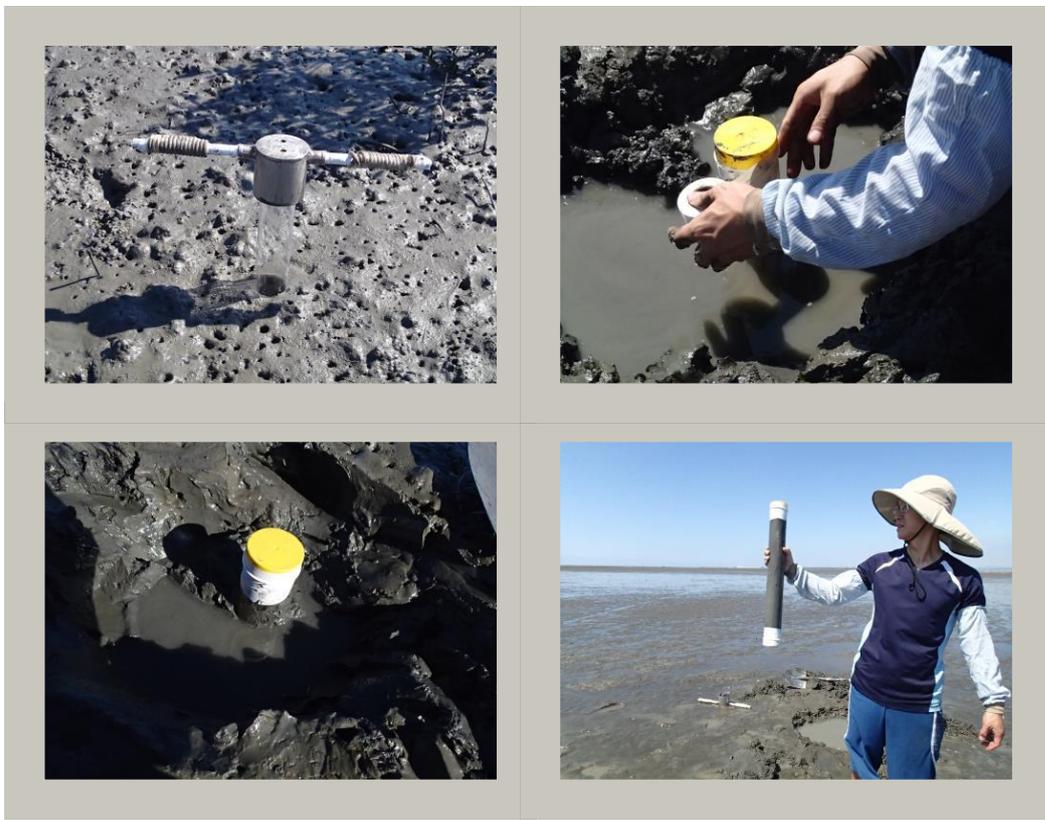
圖 III.6-28 永安水道測站 50cm 底土採樣過程。

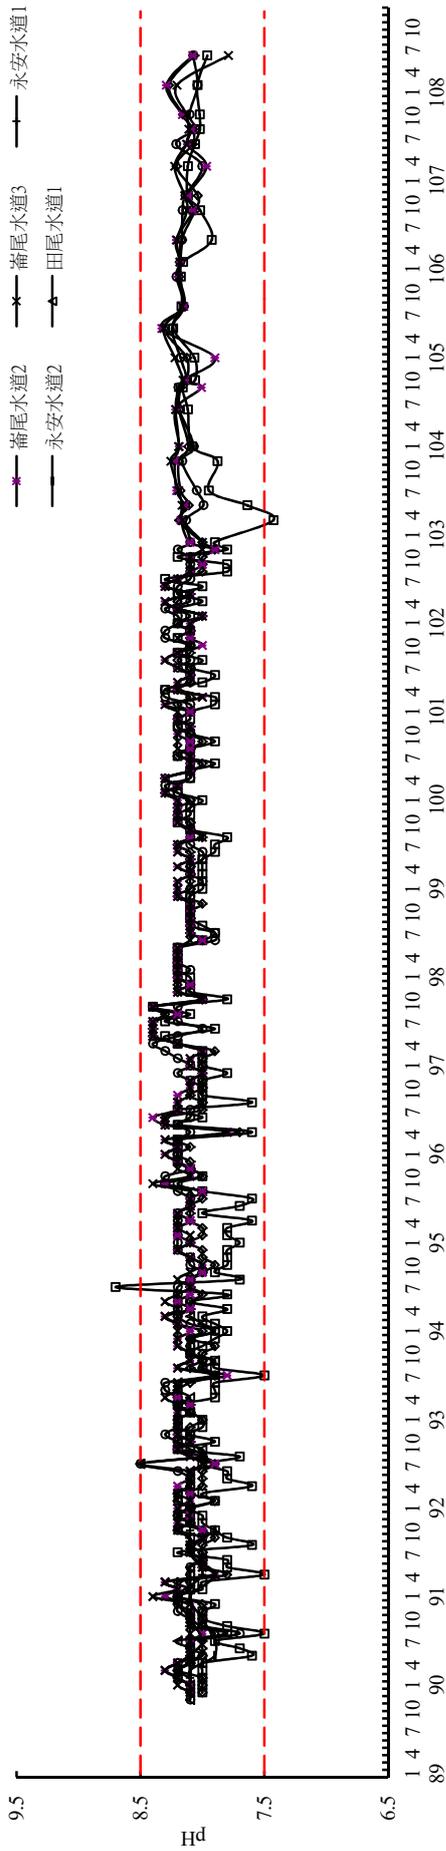
附圖III.8-1 歷次彰濱水道漲潮pH調查結果

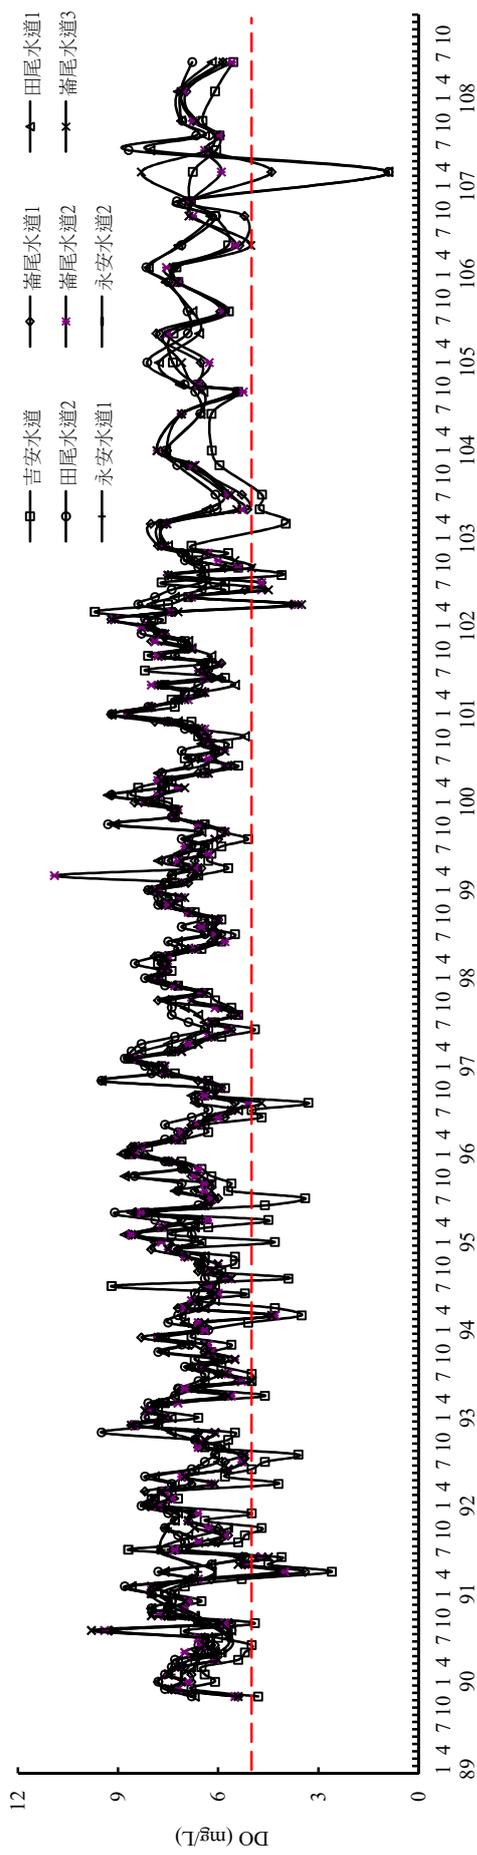
附圖III.8-2 歷次彰濱水道漲潮溶氧調查結果

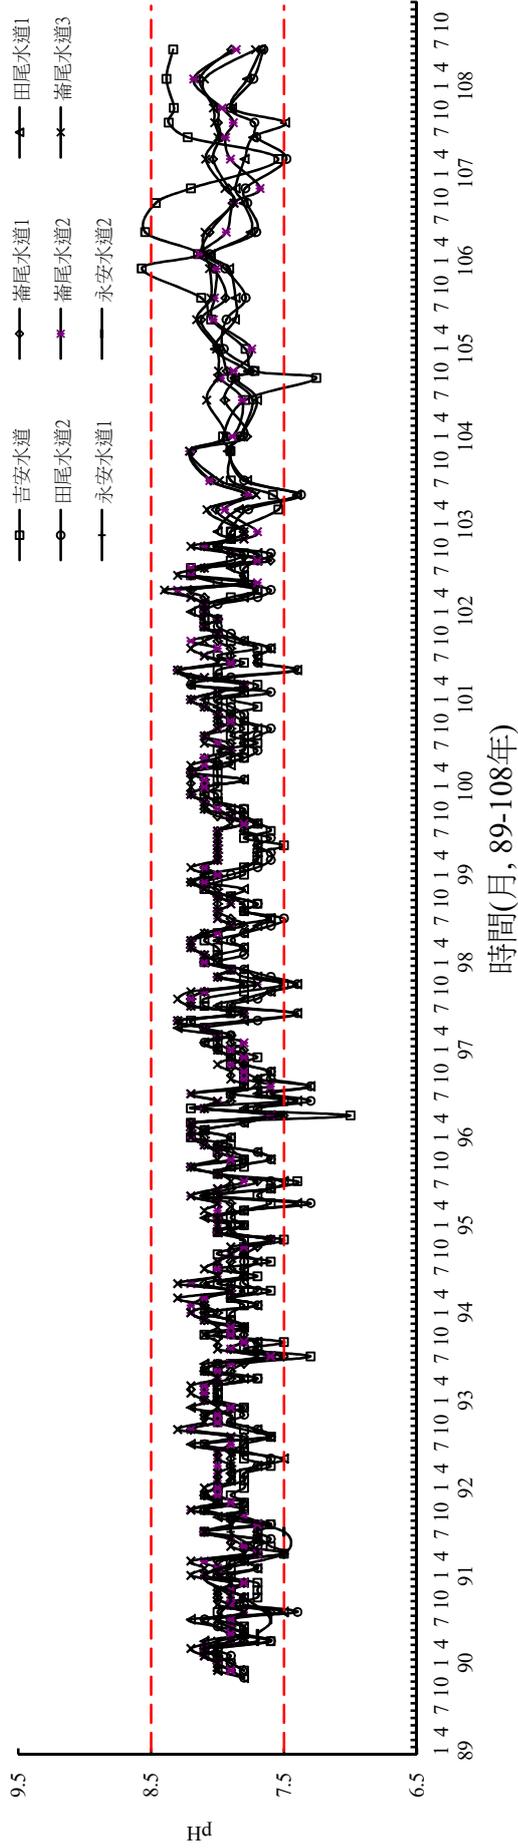
附圖III.8-3 歷次彰濱水道退潮pH調查結果

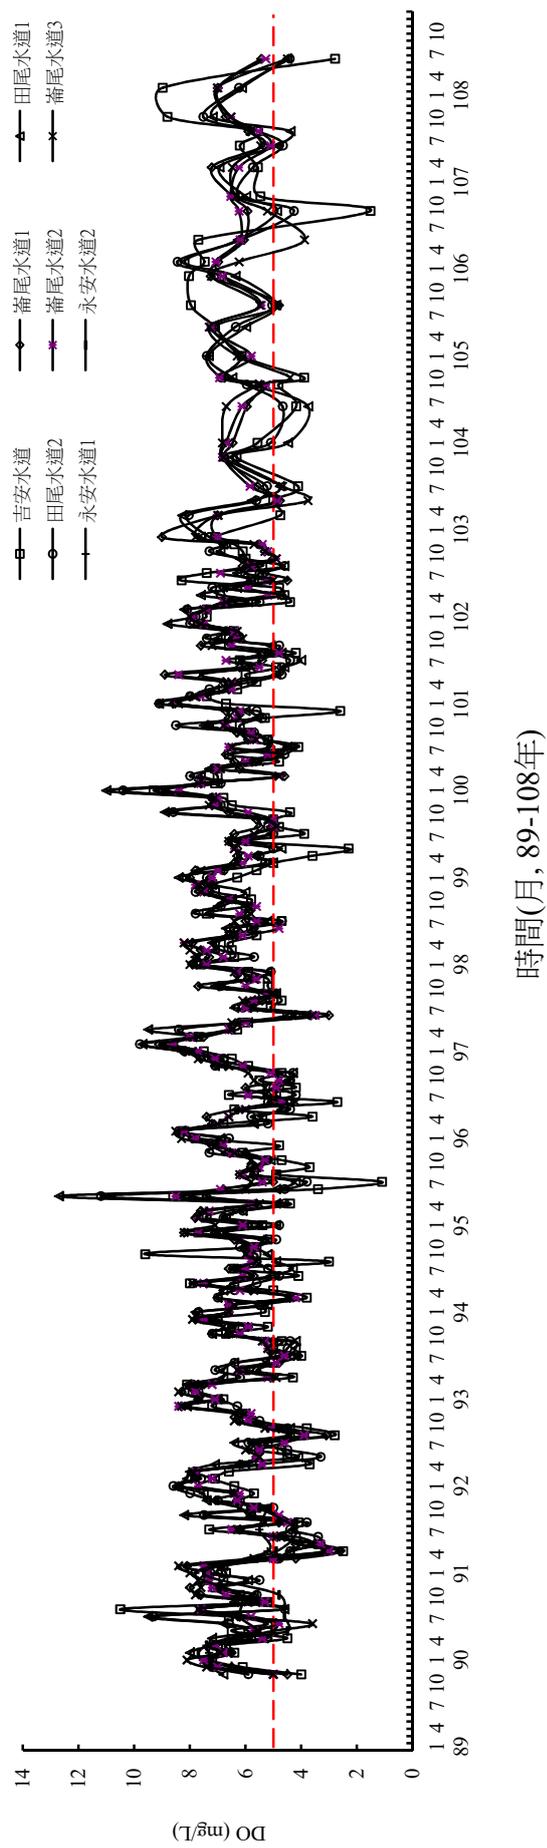
附圖III.8-4 歷次彰濱水道退潮溶氧調查結果

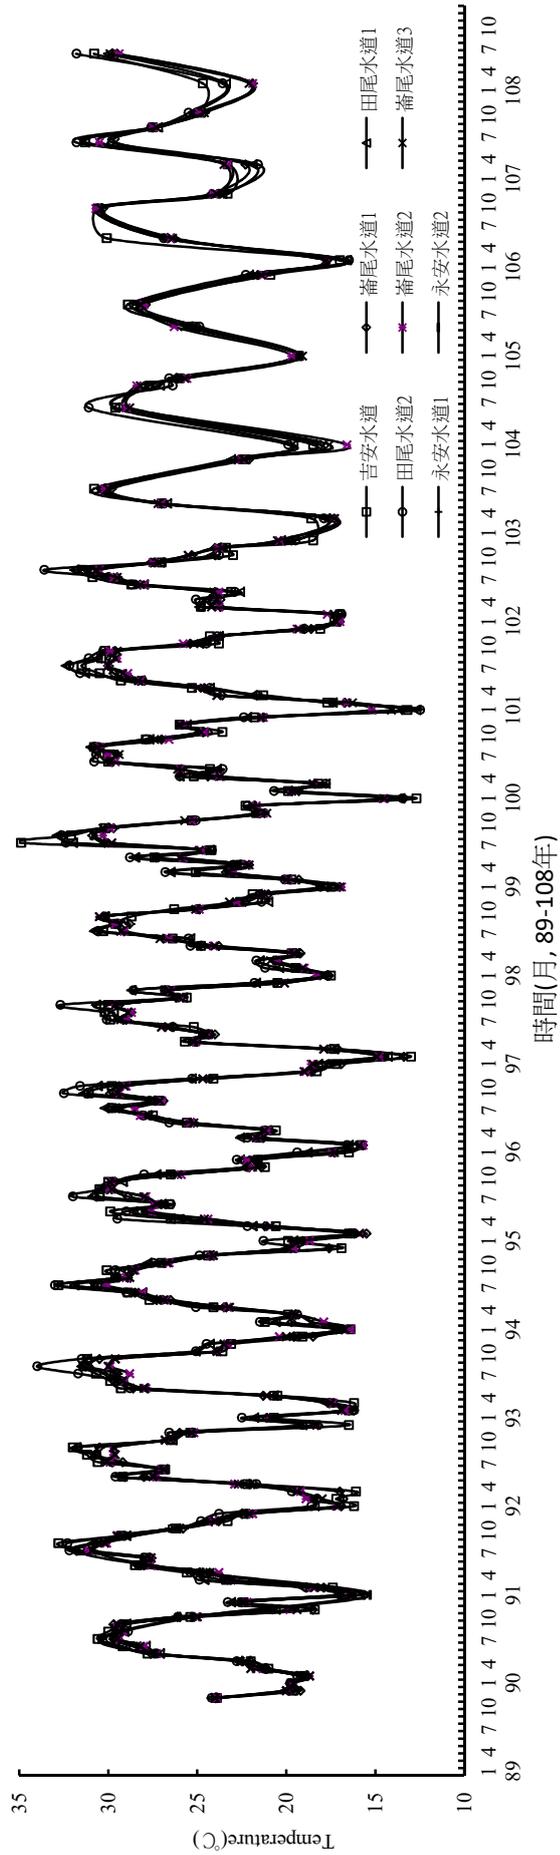
附圖III.8-5 歷次彰濱水道漲潮水溫調查結果

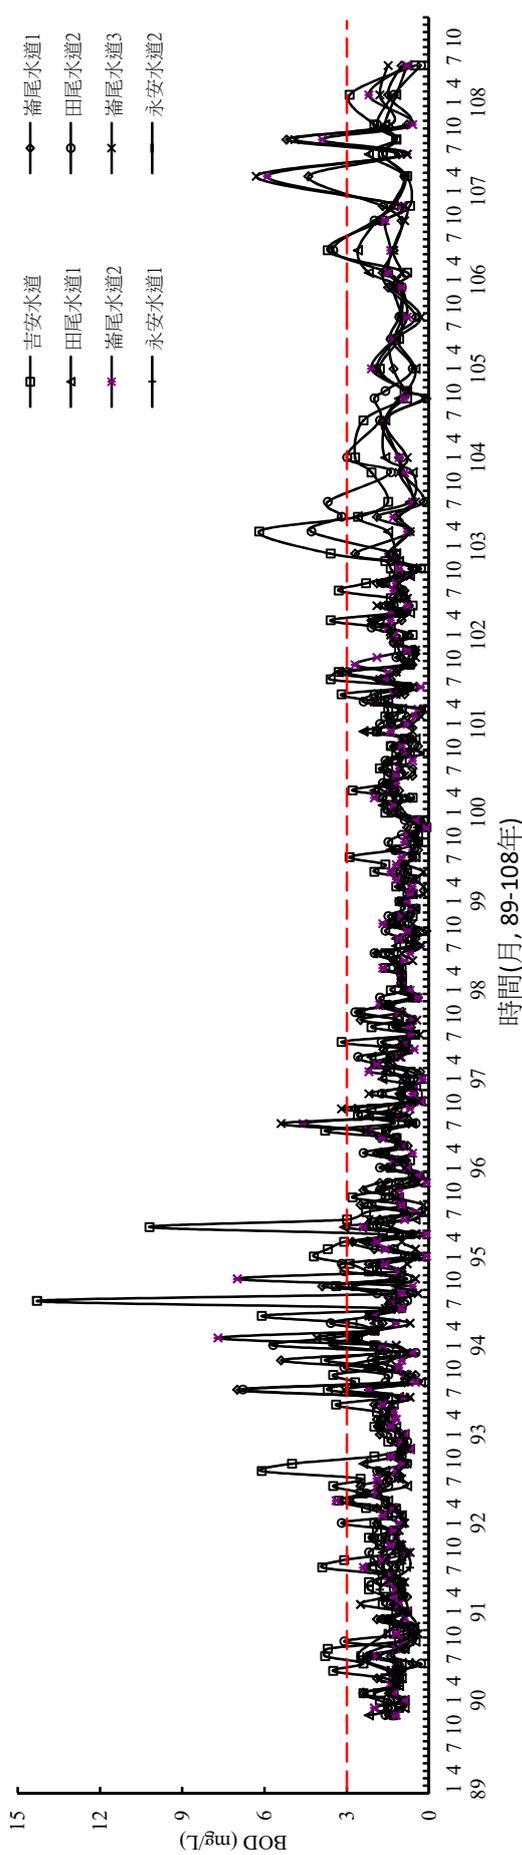
附圖III.8-6 歷次彰濱水道漲潮生化需氧量調查結果

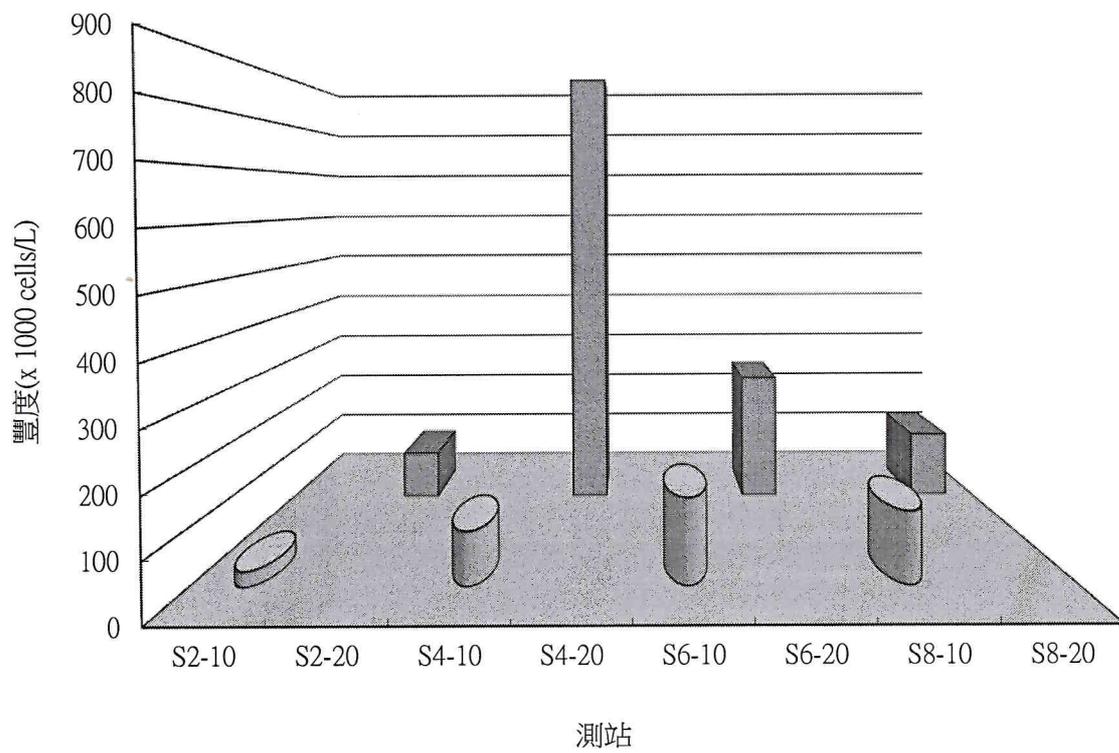
圖2.10.1-1 民國108年6月於彰化濱海工業區附近海域各測站之浮游植物豐度分析圖

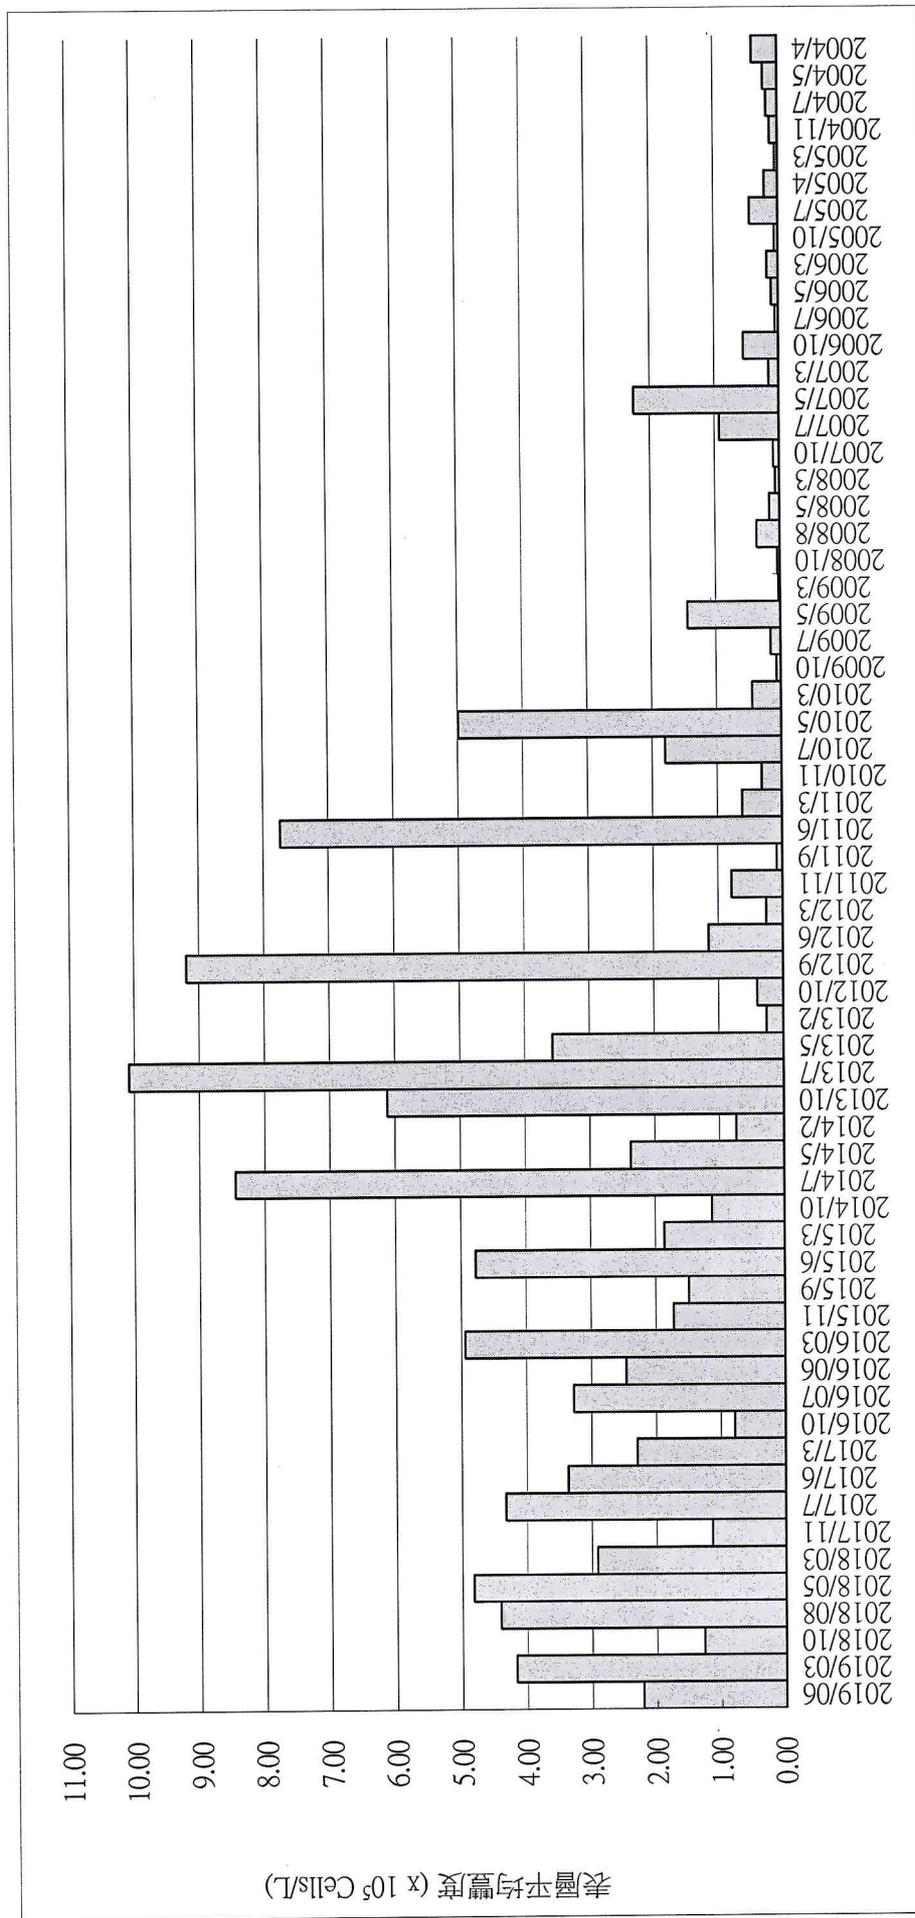
附錄III.10-2圖1、歷年於彰化濱海工業區附近海域之浮游植物平均豐度圖 (x 10⁵ Cells/L)。

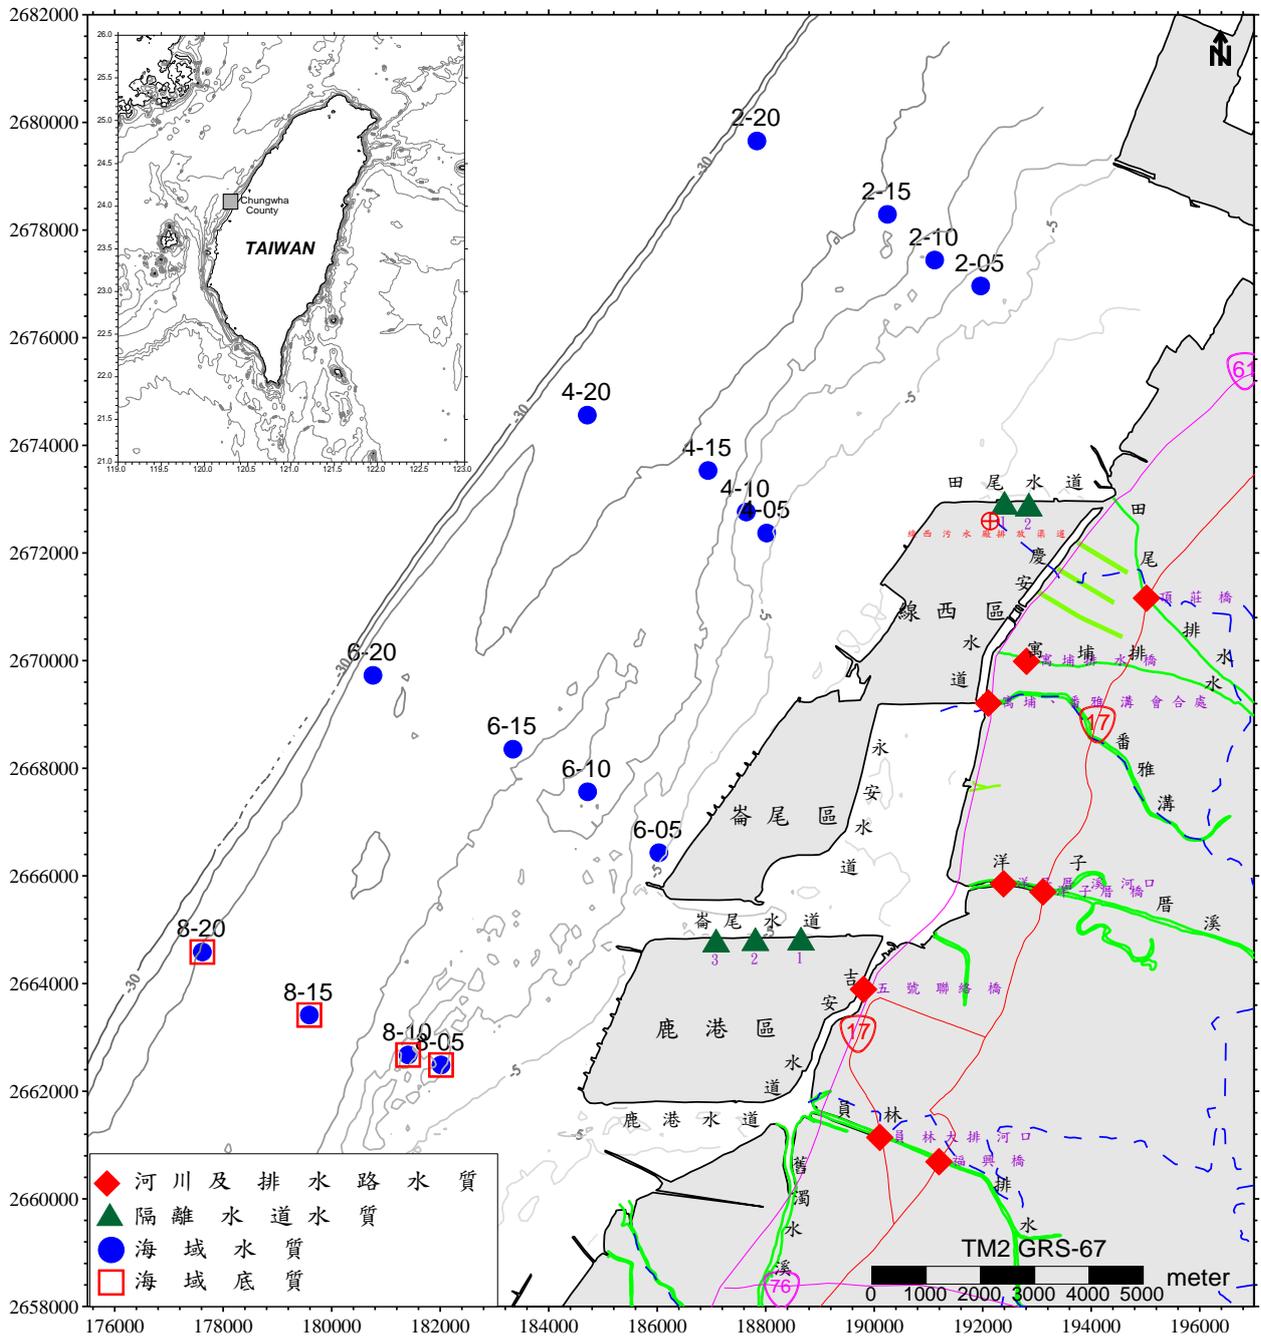
圖1.4-5 彰濱工業區97年度開發期間河川及排水路、隔離水道與海域水質監測點位示意圖

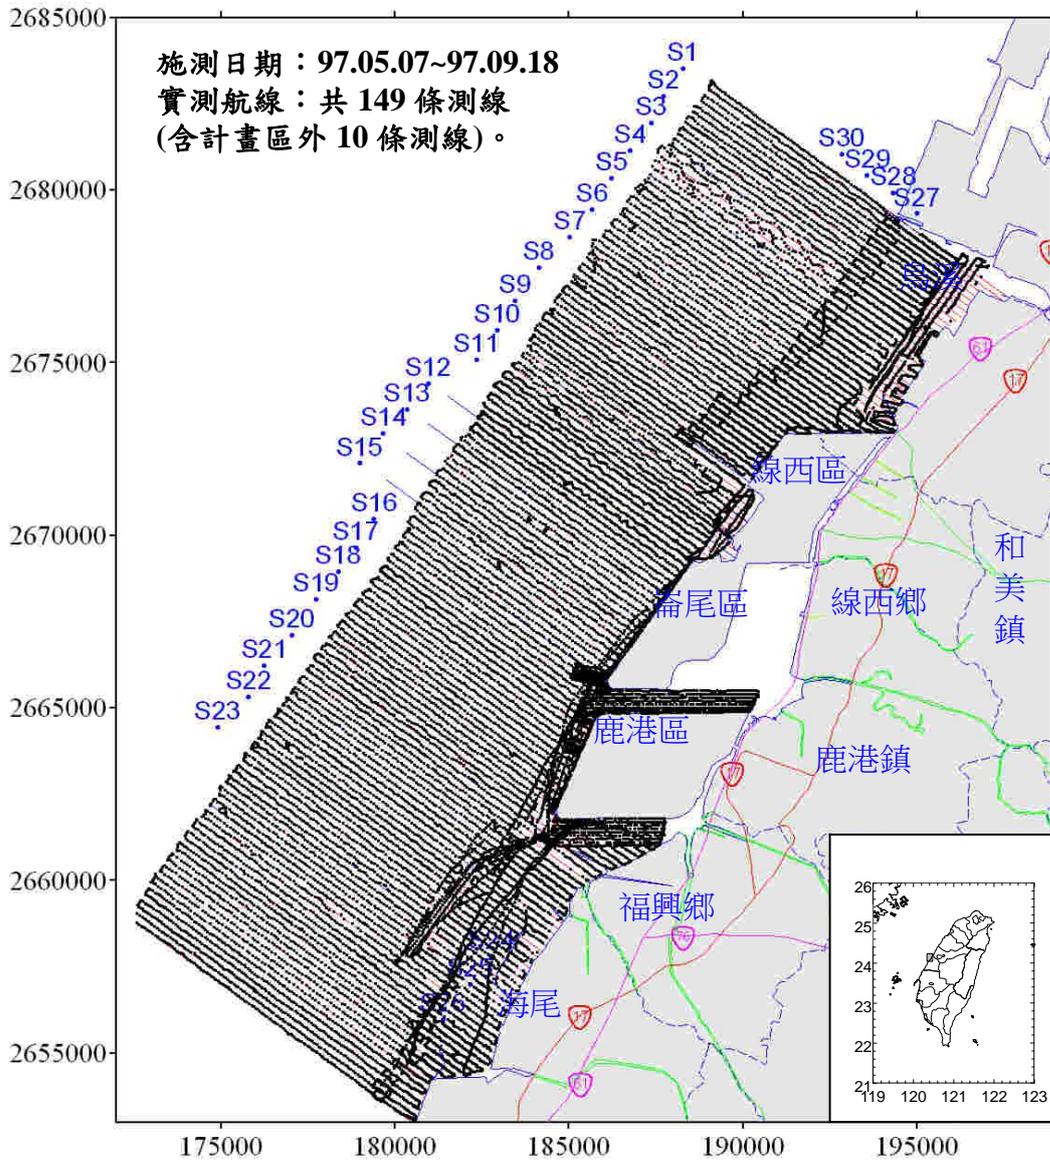
附圖 97 年 5 月~9 月測量航跡圖

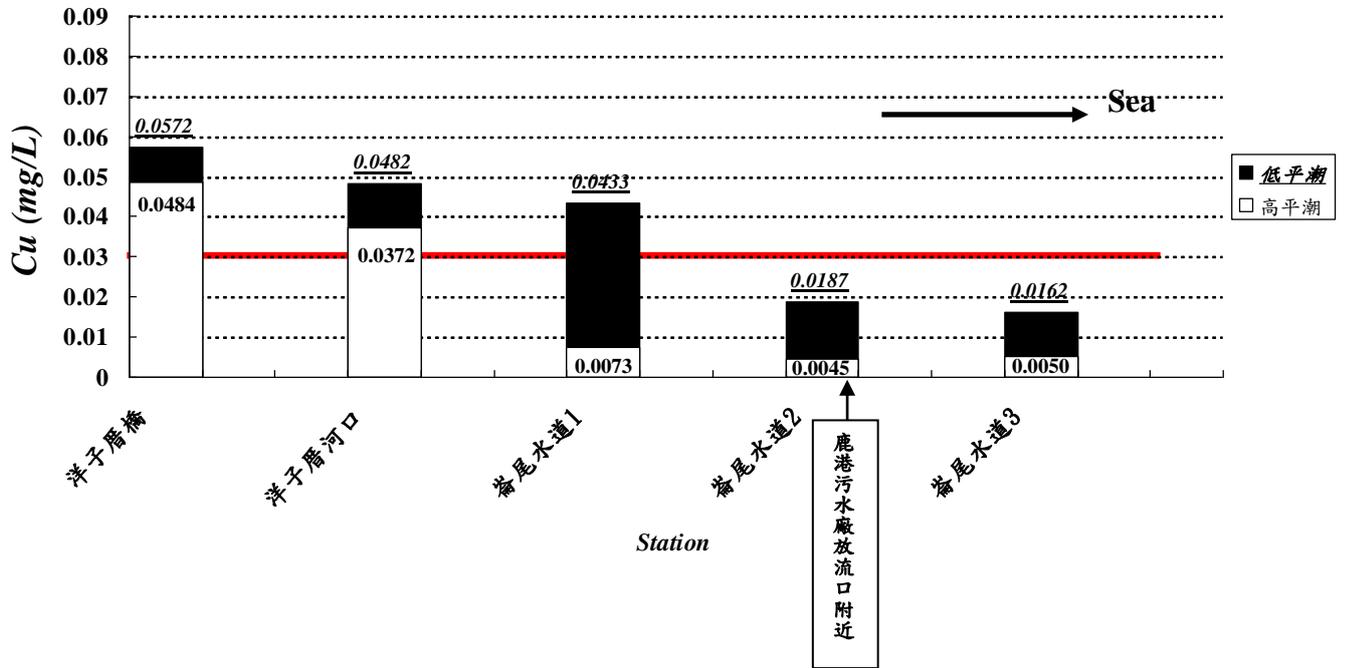
附圖 1 彰濱 97 年 10~12 月洋子厝溪至崙尾水道重金屬銅平均濃度分佈

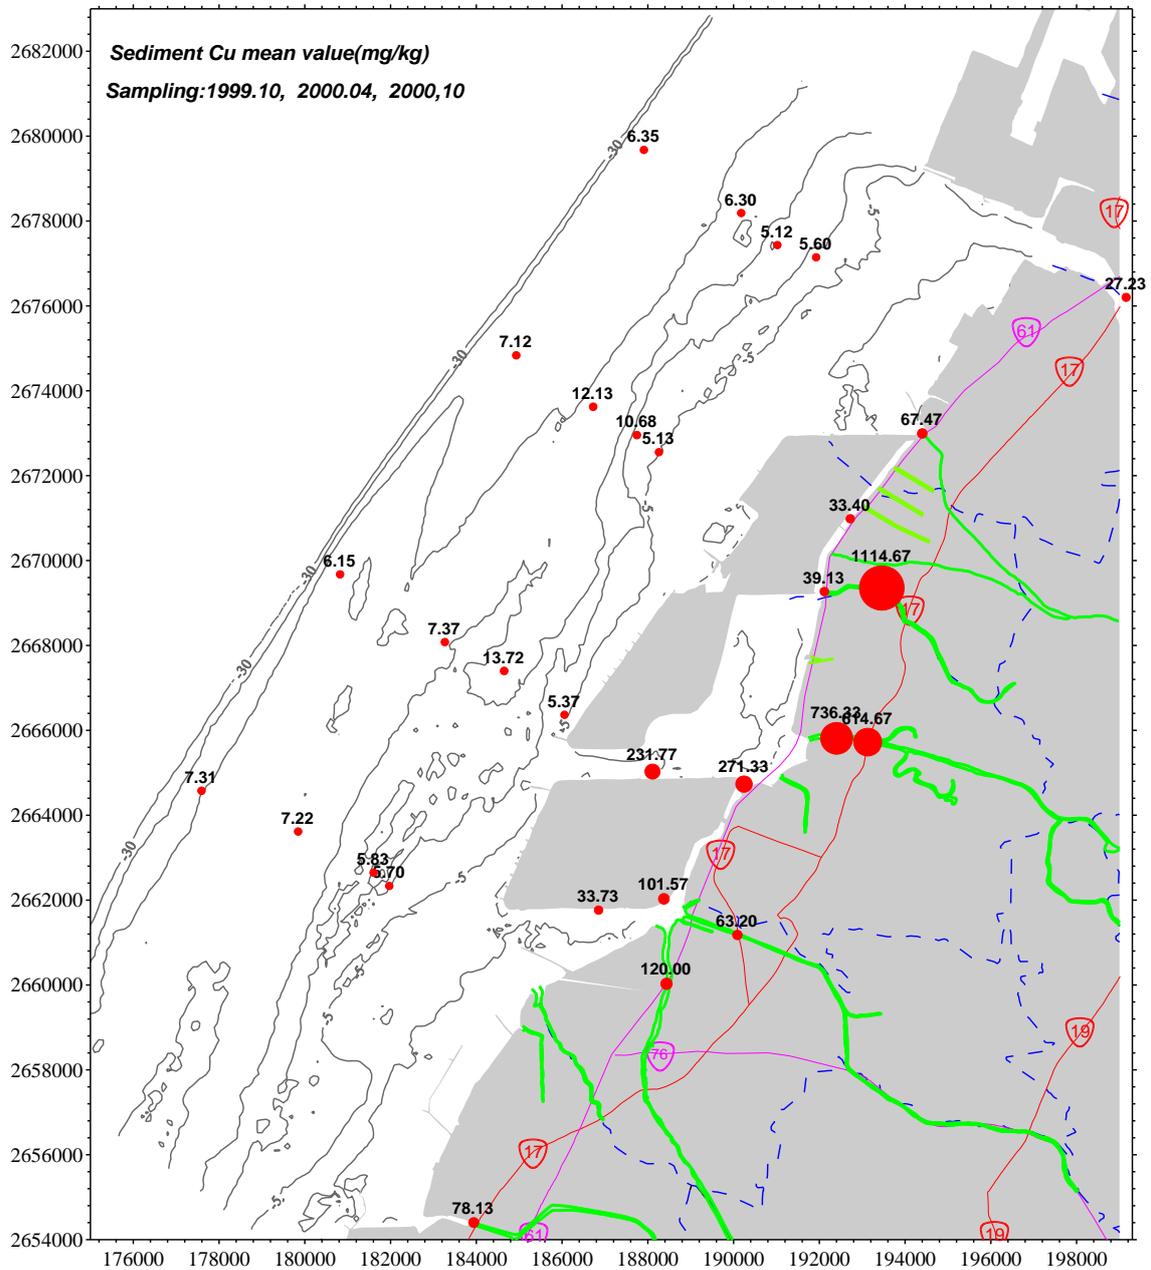
圖7 民國89年至90年於彰濱地區河川排水路至海域之表層沉積物重金屬銅平均含量分布

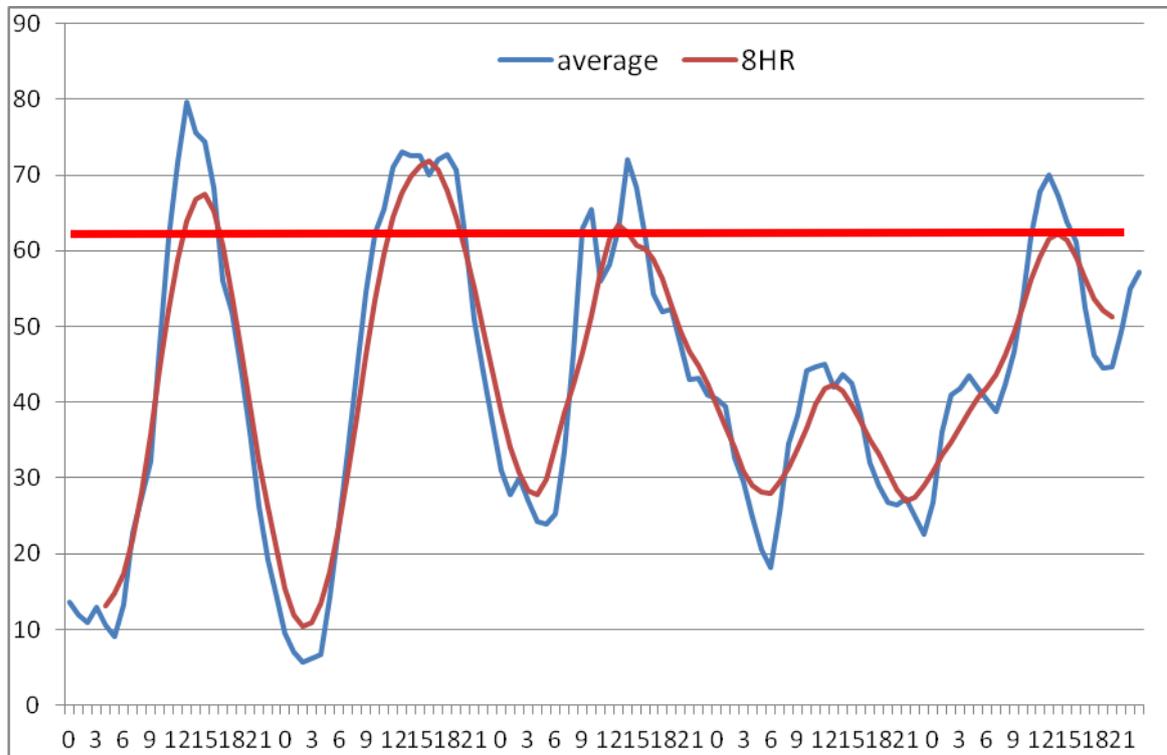
(b)4 站平均值以及 8 小時值之變化趨勢

圖 1 103 年 4 月 10~14 日環保署測站臭氧濃度(單位:PPB)

圖(b)為 4 站平均值，及其 8 小時值之變化趨勢。由圖中可以明顯看出 8 小時值超過空氣品質標準 60PPB 的機會很大，除了第 4 日陰天以外，其餘 4 日均發生超過標準的情況，日最大值約為 63~72PPB。

由此處討論可以得知，本工業區環境監測發現臭氧 8 小時值 61~67 PPB，與環保署測站所測得之最大值非常接近，應有其代表性及正確性。然而因其日變化趨勢為一般的光化學現象，受日照強烈的影響，並無特別的污染特徵，因此也無法證實確實由哪一項污染源或本工業區工廠所造成。

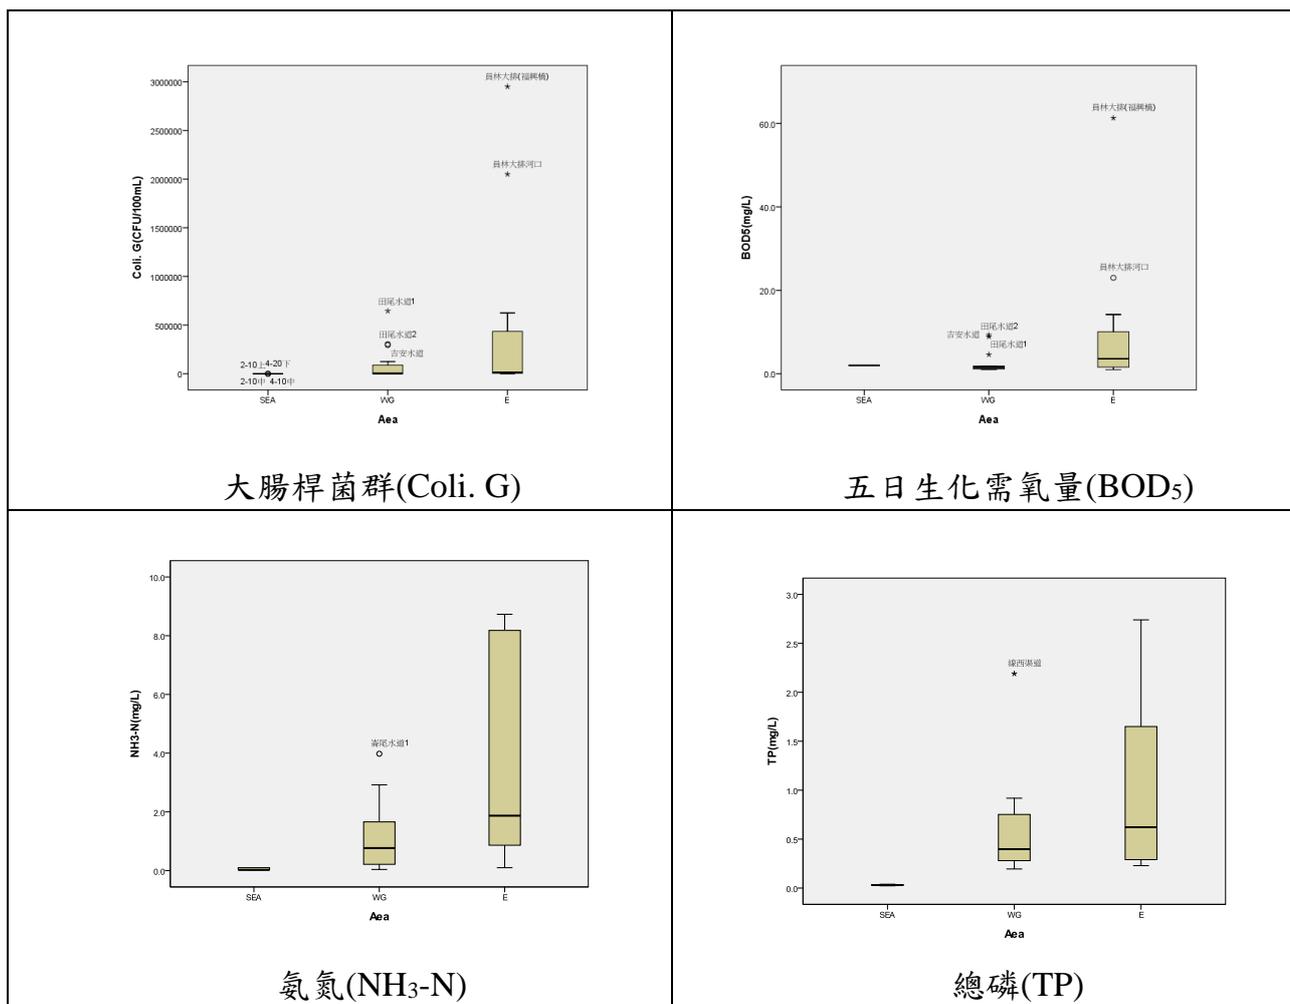
圖 2 105 年 Q4 海域(SEA)-水道(WG)-河川排水路(E)水質變動分布
