彰化濱海產業園區開發計畫

辦理情形暨環境監測

114 年第二季報告

開發單位：經濟部產業園區管理局

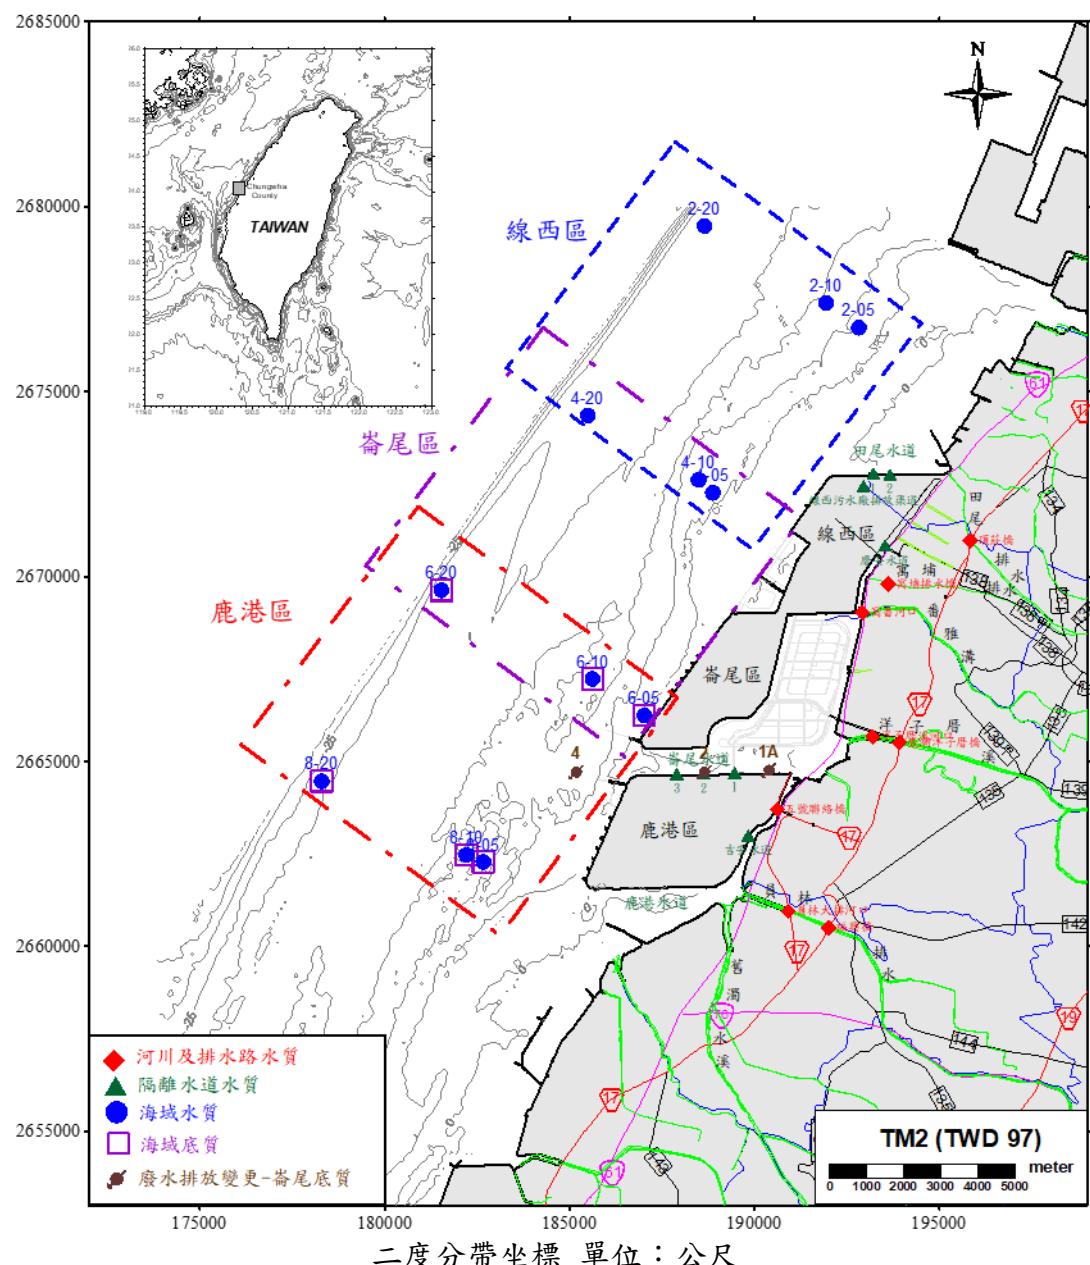
因原有監測點位崙尾水道 3 距離鹿港區放流口排放位置西移後距離僅約 80 m，導致原崙尾水道 3 此處受放流水排放距離過近，進而造成擴散稀釋不足。因此由民國 112 年第 1 季開始，調整原崙尾水道 3 此處測站西移 200 m 至崙尾水道 3W 處持續監測，本季漲/退潮期間採樣座標，如下所示：

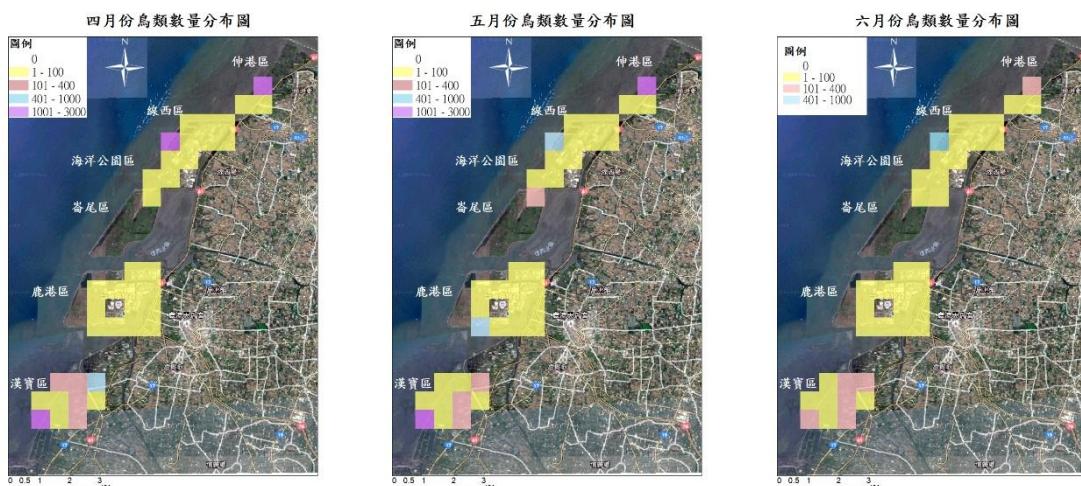
圖 2.5-4 本季各樣區鳥類數量分布圖

本季鳥類調查資料，數量以漢寶區、伸港區明顯為鳥類分布熱區，擁有較多的鳥類數量，這與兩處樣區棲地尚未開發，且具備較大片潮間帶灘地，提供良好的棲息與覓食環境有關。4 月線西區(西三區台電)與 5 月鹿港區吉安水道滿潮後水鳥會停棲於新造地與竹竿，5 月與 6 月線西區(西三區台電)為今年水鳥主要繁殖地，因此這 2 處為工區內水鳥熱點。

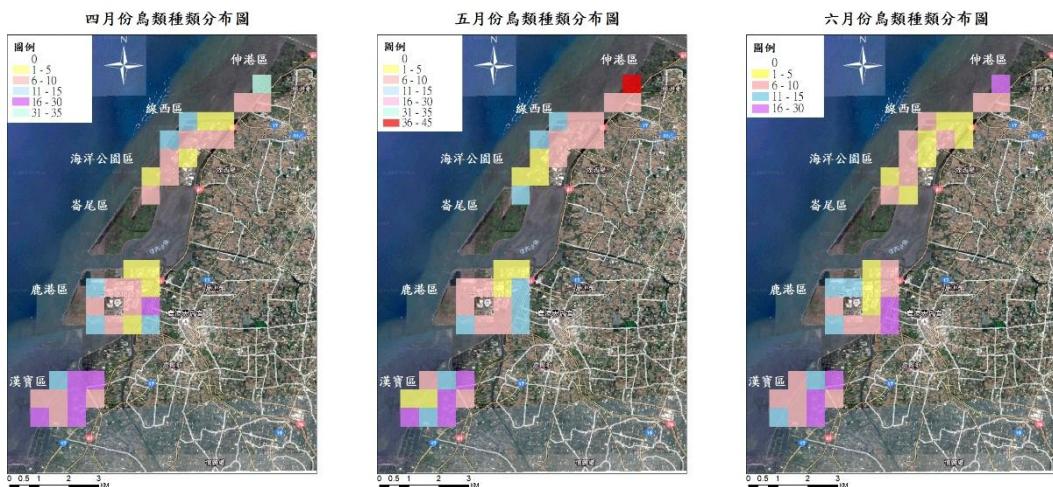
圖 2.5-5 本季各樣區鳥類種類分布圖

綜合本季調查資料，鳥類種類的分布狀況大致與數量分布相似，以漢寶區、伸港區明顯為鳥種分布熱區，鹿港區外圍環境多半為水田或休耕地形成的淺水草澤區，除一般陸域鳥類外，也吸引許多鷺科及鶲鴝類水鳥棲息；線西區西三區造地後適合水鳥滿潮後棲息與繁殖。

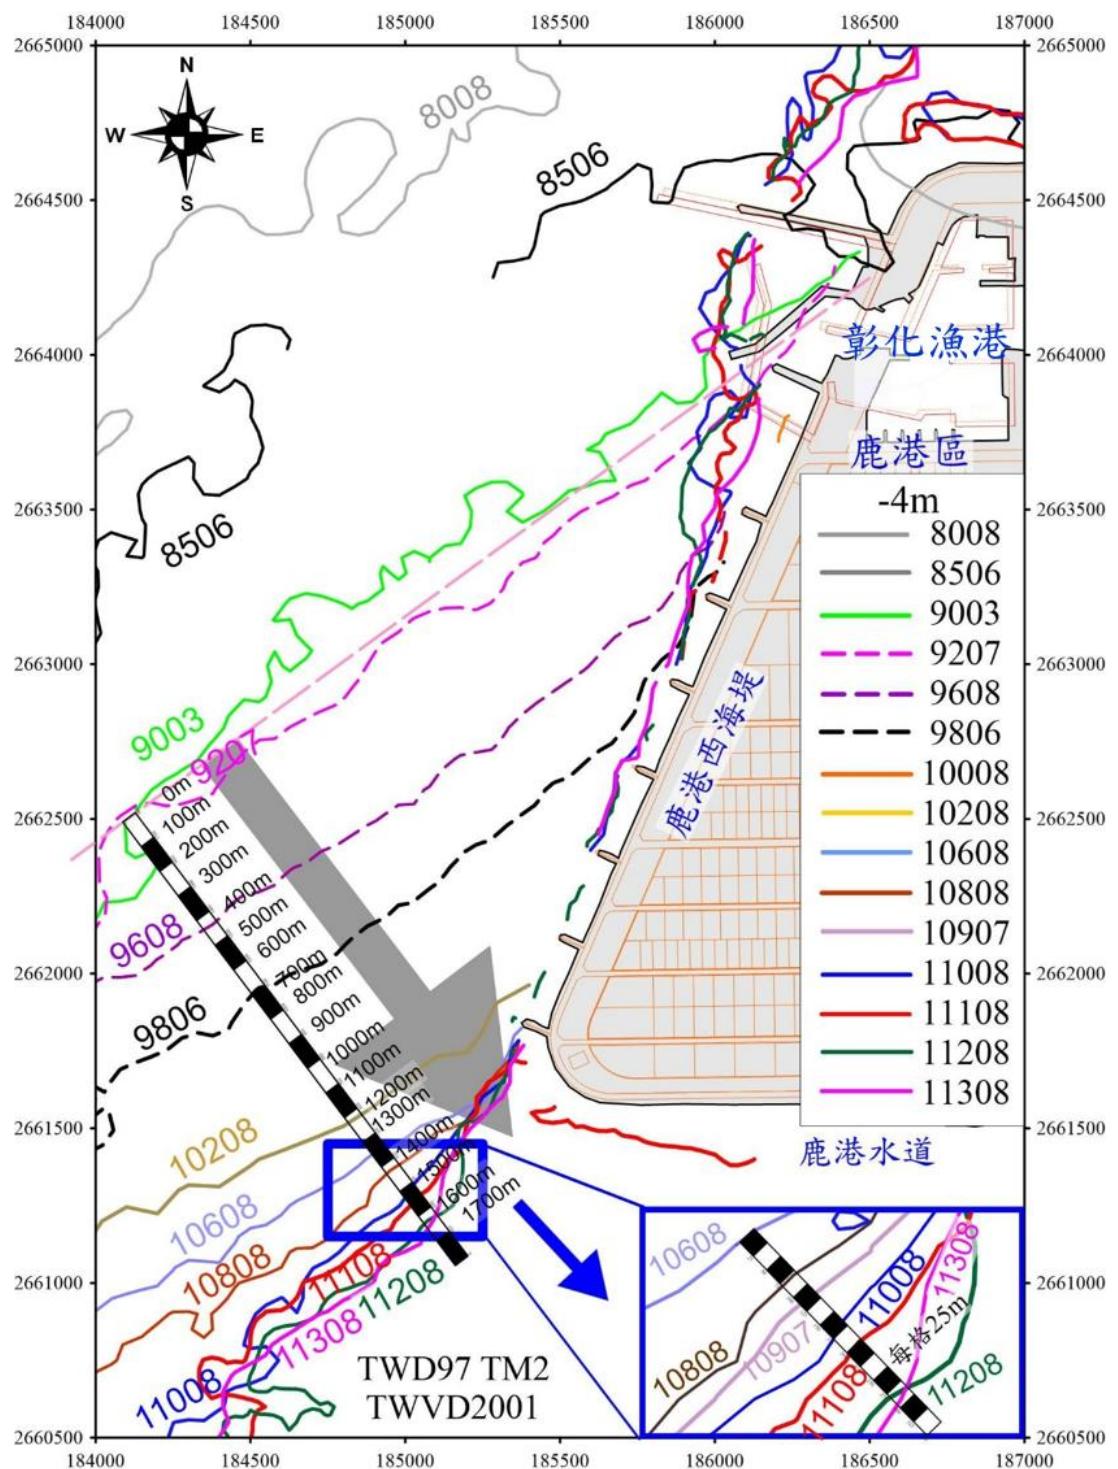
圖 2.11-7 鹿港區西海堤突堤群-4m 等深線位置比較

為了解鹿港區西海堤突堤群之增設是否對穩定海堤產生作用，本計畫自91年起於鹿港區西海堤突堤群進行斷面調查，由鹿港區西海堤突堤附近歷年衛星影像圖可知90年10月(潮位-1.04m)離鹿港海堤約160m有一潮溝，該潮溝沿突堤前端外圍通至鹿港水道，之後潮溝規模逐漸變小，96年10月(潮位-1.12m)潮溝已無法辨識，102年2月(潮位-0.82m)鹿港區西海堤突堤群於低潮位附近堤前已無明顯潮間帶。依現場實測水深資料繪製-4m等深線位置比較如圖2.11-7，則：

1. 92年8月至102年8月共120個月期間，-4m 等深線位置往東南方西南方向移動約1,175m (每月約9.8m)。
2. 102年8月至106年8月共48個月期間，-4m 等深位置往往東南方移動150m (每月約3.1m)。
3. 106年8月至113年8月共84個月期間，-4m 等深位置往東南方移動298m (每月約3.5m)。
4. 108年8月至113年8月共60個月期間，-4m 等深位置往東南方移動217m (每月約3.6m)。
5. 110年8月至113年8月共36個月期間，-4m 等深位置往東南方移動120m (每月約2.5m)。
6. 111年8月至113年8月共24個月期間，-4m 等深位置往東南方移動90m (每月約3.7m)。
7. 112年8月至113年8月共12個月期間，-4m 等深位置往東南方移動18m (每月約1.5m)，-4m 等深線變遷速率仍需持續監測。

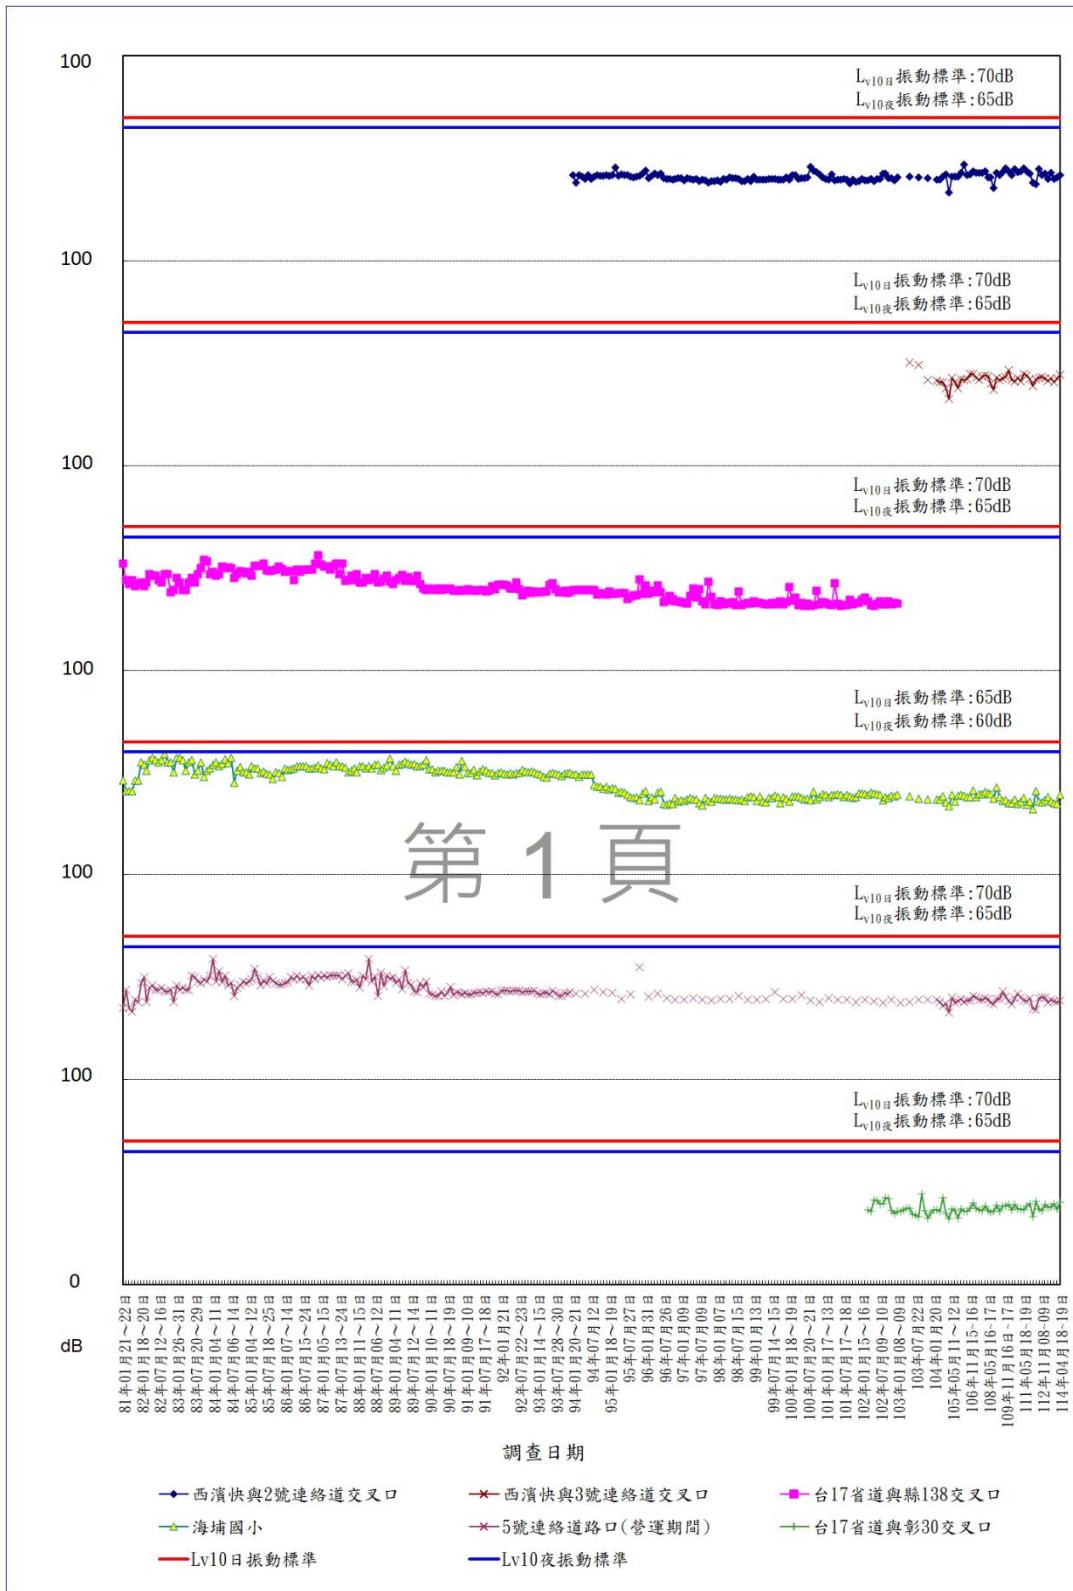
圖 3.1.3-1 彰濱地區歷次振動 L_{v10} (24 小時)監測結果

營運期間歷年之振動調查作業均與噪音同步進行，其均能振動調查結果整理如圖 3.1.3-1 所示；歷次監測結果以 5 號聯絡道之 Lv_{10} 均能振動較高，歷次平均值為 47dB，歷次平均值介於 38~47dB 之間，各測站歷次之振動測值最大變動範圍約在 26dB 之間，並無惡化之現象；此外，省道旁測站之振動測值並無明顯高於非省道旁之測站，顯示振動測值除與車輛數、車種、車速有關外，與路基及路況皆有極密切之關係。

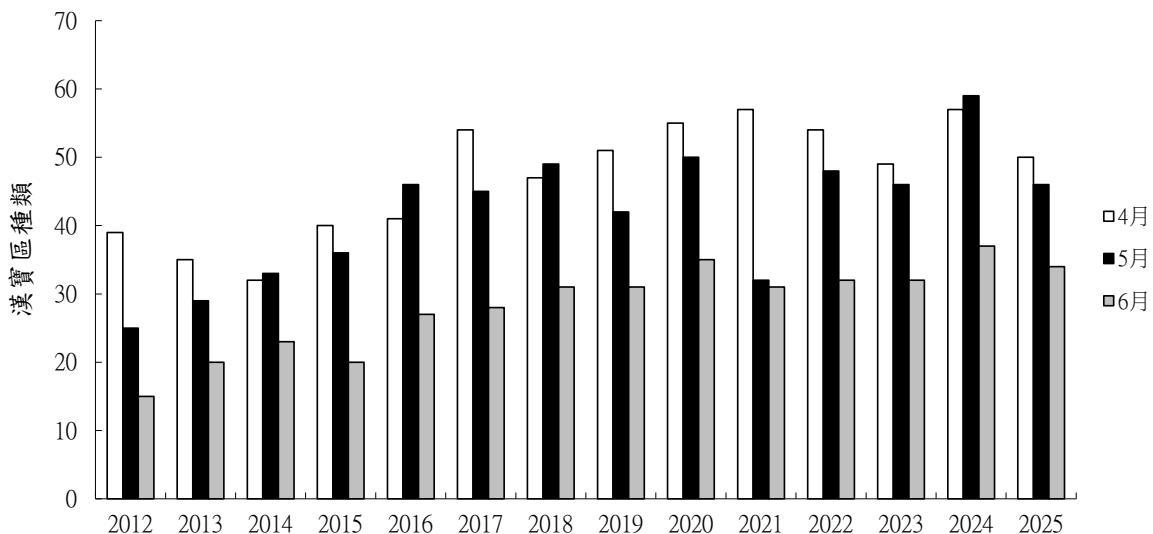
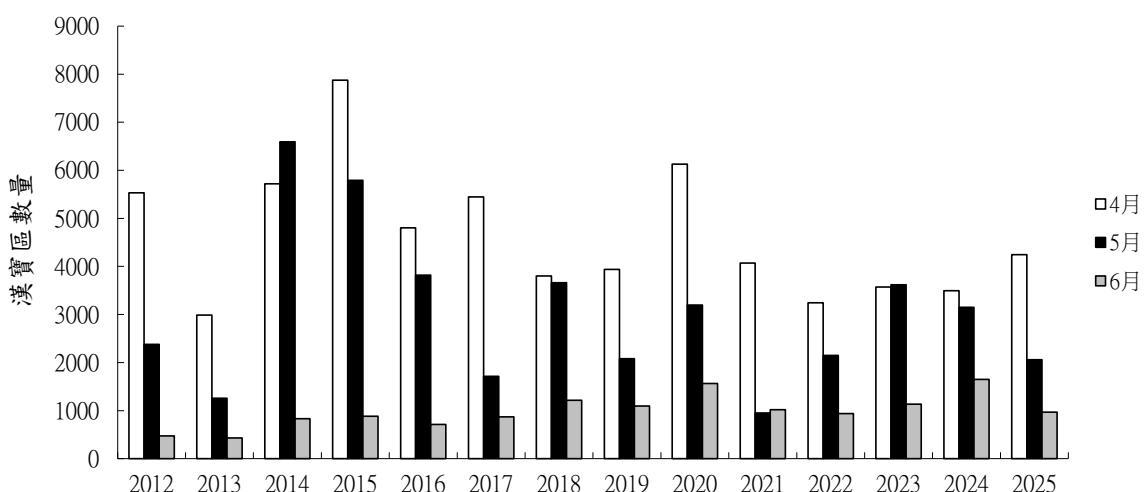
圖 3.1.5-6 福興鄉漢寶區歷年同期鳥類調查結果比較

根據歷年調查結果如圖 3.1.5-6 顯示，數量與種類上趨於穩定，種數介於 30 至 50 種之間。種類與數量在 4 月與 5 月達到最高，主要是春過境水鳥抵達。然而，數量上的波動，為過境期水鳥在台灣停留時間的不確定性所導致。自 110 年起，由於陸域風機的運轉，滿潮後水鳥已飛往內陸魚塭停棲。整體來看，漢寶區仍是六個區域中變動最小的，顯示其環境較為多樣且變動較少，屬於較為穩定的環境。

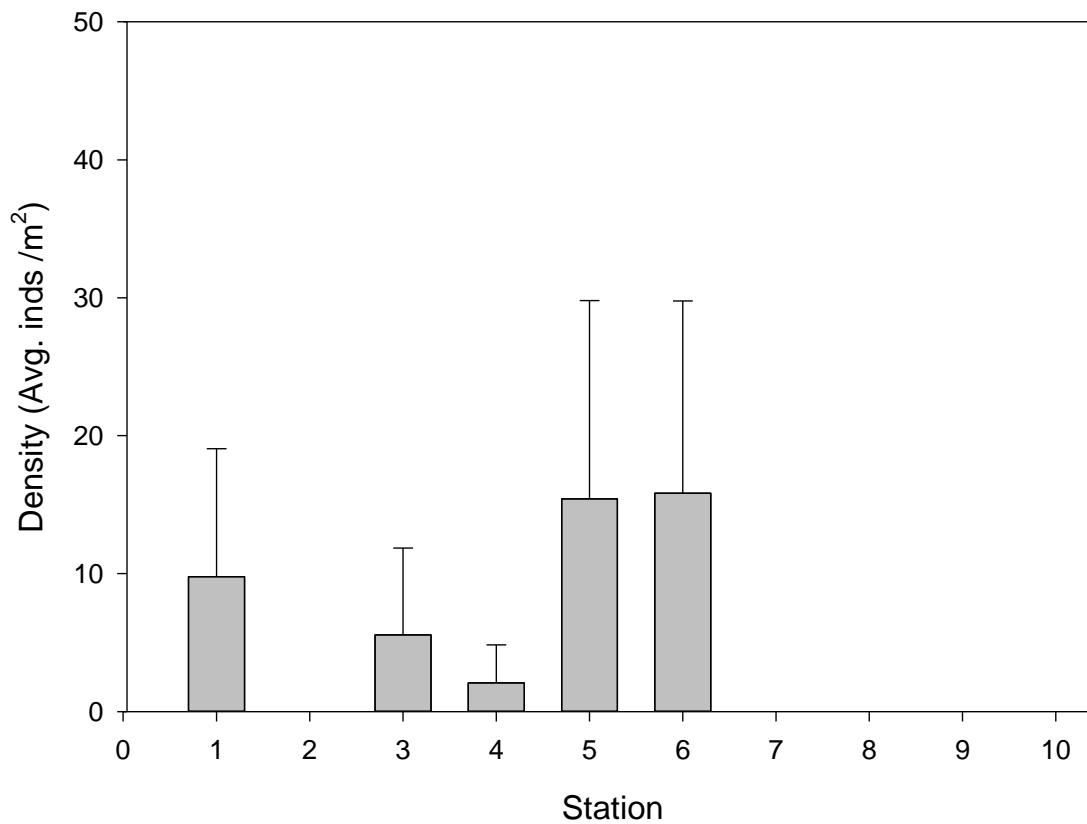
圖 3.1.6-1 本季各測站之螻蛄蝦密度（平均個體數/m²）

上季至本季，產業園區以南的福寶漁港測站(第三測站)、漢寶測站(第五測站)以及新寶北測站(第六測站)族群數量皆呈現較為明顯的增長，大同第一農場測站(第四測站)上季族群量也略為增加，產業園區以北的伸港測站則未有變化，顯示產業園區以南環境可能較為穩定，謬姑蝦族群有向南發展的趨勢。

目前產業園區內崙尾東區之灘地工程仍在進行，包括光電設施、風機及纜線工程等，雖目前多數基樁工程已完工，近岸仍陸續有其他工程施工，建議工程進行時除應避免廢土揚塵覆蓋或流入附近棲地環境，更應仔細監控工程施工過程，也應避免機具油汙汙染，並詳細規劃工程施工方式，如擬定工程車進出路徑、廢土堆積處設置等等，避免環境破壞以減輕環境改變的壓力。此外，如過往之建議，永安水道可考慮清淤作業，藉由清除淤泥以及紅樹林，嘗試提供合適的棲地環境，後續可配合人工放流幼苗，使謬姑蝦能重新棲息，若有成效或可做為其他區內測站管理的參考。目前光電工程持續進行，工程用橋的橋墩下及新建水閘門附近潮間帶底質似已有改變，亦需持續觀察監測後續環境變化及謬姑蝦分布狀況。
