彰化濱海產業園區開發計畫
辦理情形暨環境監測
114 年第三季報告
(期間為 **114** 年 7 月至 **114** 年 9 月)

開發單位：經濟部產業園區管理局

執行監測調查單位：中興工程顧問股份有限公司

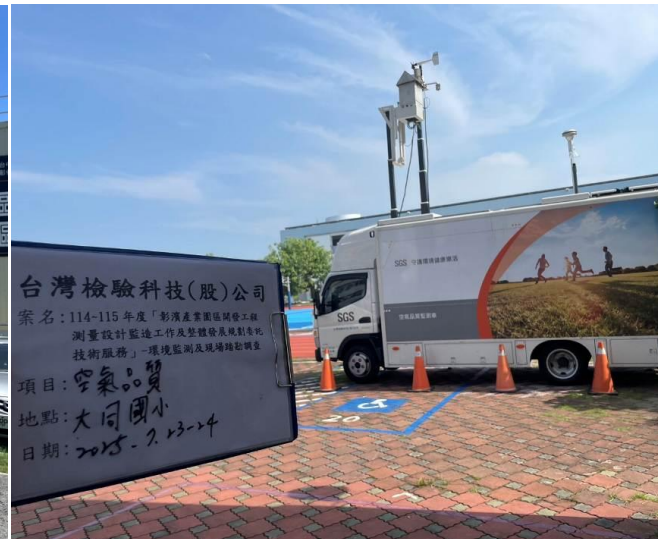
照片 1.3-2 大同國小空氣品質測站

本測站位於台 17 號省道與縣 139 號交叉口附近，距離縣 139 號道路約 15 公尺，附近環境以農田為主，屬於地勢平坦之開闊地，南側有零星住家分布及數家小型加工廠，若有露天燃燒乾稻草及工廠煙囪排放情形時，易為空氣污染物來源。

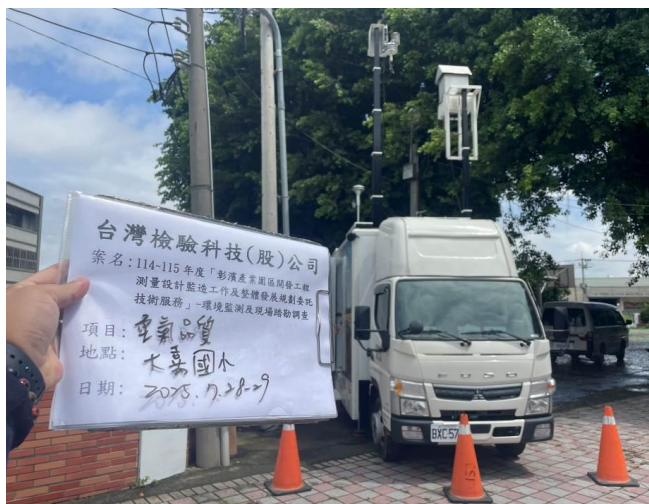
照片 1.3-3 大嘉國小空氣品質測站

本測站距離縣 138 號道路約 20 公尺，其北側附近有較大型之工廠，周邊亦有零星工廠分佈，其煙囪排放為影響空氣品質因素之一，其餘環境多為農田及住家，周圍地形平坦。此區域當天氣乾燥且風大及農田休耕時，易有風砂塵土飛揚之現象。

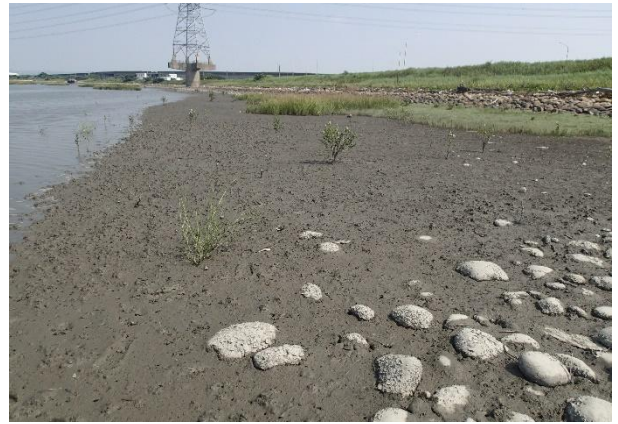
照片 1.3-21 螞蛄蝦線西區北側測站

(2) **線西區北側**此站從附錄 III.6 表 III.6-3 顯示 92 年具有較高的密度分布，曾被列為產業園區內美食螻蛄蝦保留區的選項之一；此後數量即漸漸減少；就觀察由於 93 年之調查常見漁民在當地捕捉，且此測站面積較小因此以水灌法捕捉螻蛄蝦相對的對環境破壞性大，造成本站密度 93~94 年密度較低，年平均密度

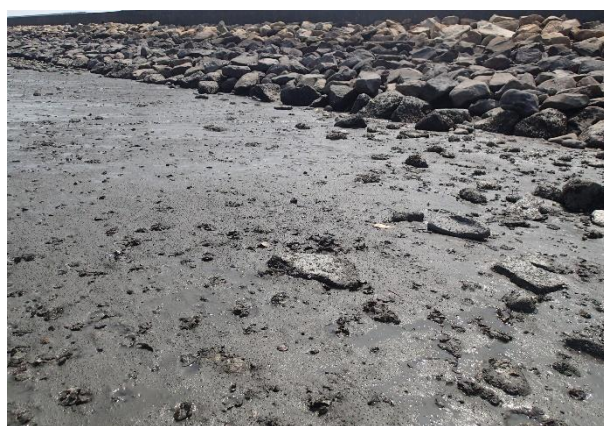
照片 1.3-29 螞蛄蝦崙尾水道測站

（10）**崙尾水道**其垂直於吉安水道，從 90 年至今的調查皆發現其波動與吉安水道極為相似，其環境所遇狀況應與吉安水道測站相同，唯一不同的是此站並未有抽砂船活動但早期有相當密集的牡蠣養殖，因此人為的活動亦多，干擾也相對增加；92 年第二季之調查結果在數量上明顯的增加至 232.03 較往年為高，為各測站調查中密度分布最高之測站；93 年年平均依舊達 180 仍居各測站之冠；93 年第四季調查時正遇到堤防工程施工，但所見破壞並不大，雖略降為 161.3 仍屬正常，94 年第二季施工已完成，族群密度則降為 160，第三季再降為 150，第四季更大幅降至 30.10，就調查期間發現此地沉積環境覆蓋厚泥，因此也許是受到底質環境改變所導致泥沙淤積，也許與工程有關，但適逢颱風過後環境變化較大，是否完全為工程造成則不能完全定論；在年變化量方面，94 年因受到

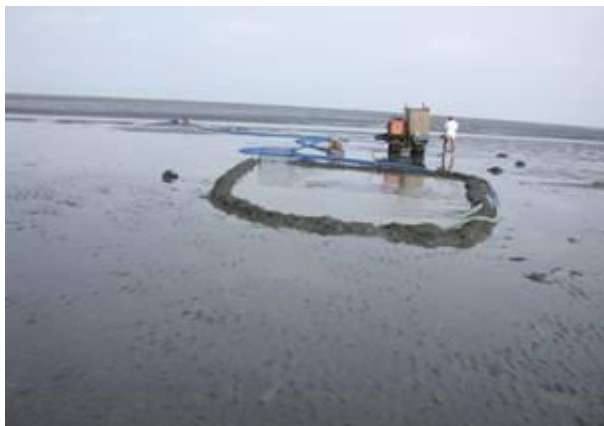
照片 1.3-31 螞蛄蝦當地漁民捕捉方式

彰濱產業園區附近螞蛄蝦生態變化與環評預測結果相近，產業園區造地（範圍）的確已減少部份螞蛄蝦棲息地，然產業園區外測站螞蛄蝦數量亦不穩定，部分測站幾已無螞蛄蝦族群存在，推論其原因有二：一是沿岸環境品質惡化，導致海岸底棲生物族群降低；二是近年來漁民採用水灌法採集螞蛄蝦，因該法採集面積大、破壞底棲生物群落結構，因此螞蛄蝦經過採集之後在數年內可能無法恢復原有族群數。

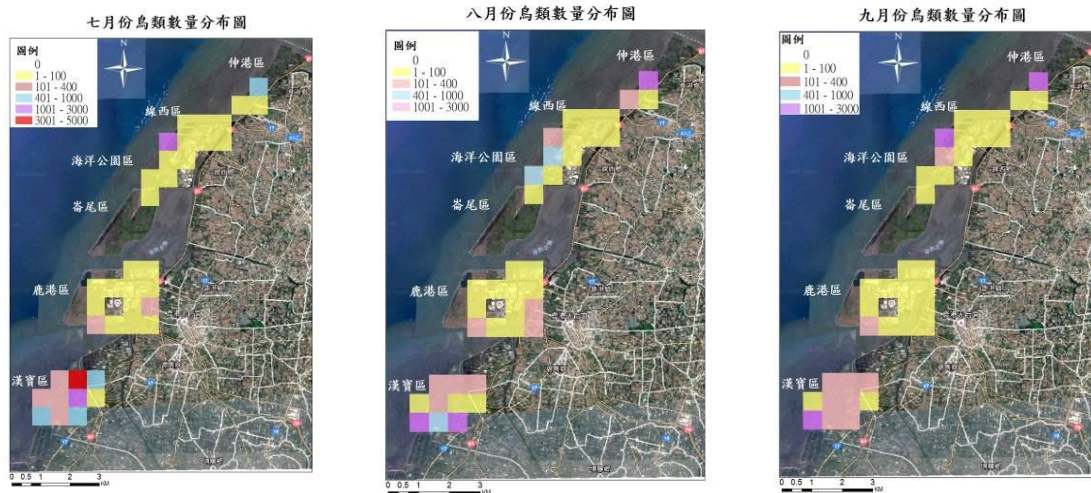
圖 2.5-4 本季各樣區鳥類數量分布圖

本季鳥類調查資料，數量分布相似，以漢寶區、伸港區明顯為鳥類分布熱區，擁有較多的鳥類數量，此和這二處樣區棲地尚未開發，以及潮間帶灘地面積較大有關；線西區西 3 區由於填築作業形成適合水鳥滿潮後暫時性棲地，8 月線西區西 3 區因颱風降雨積水，積水高度不適合水鳥停棲，因此部分水鳥飛往海洋公園停棲。鹿港區滿潮後水鳥停棲於吉安水道竹竿。
