IV-25 彰化濱海工業區開發計畫辦理情形暨環境監測

IV-25 彰化濱海工業區開發計畫辦理情形暨環境監測
 97 年度第 3 季報告(97 年 7 月至 9 月)
 環保署審查意見及辦理情形說明對照表

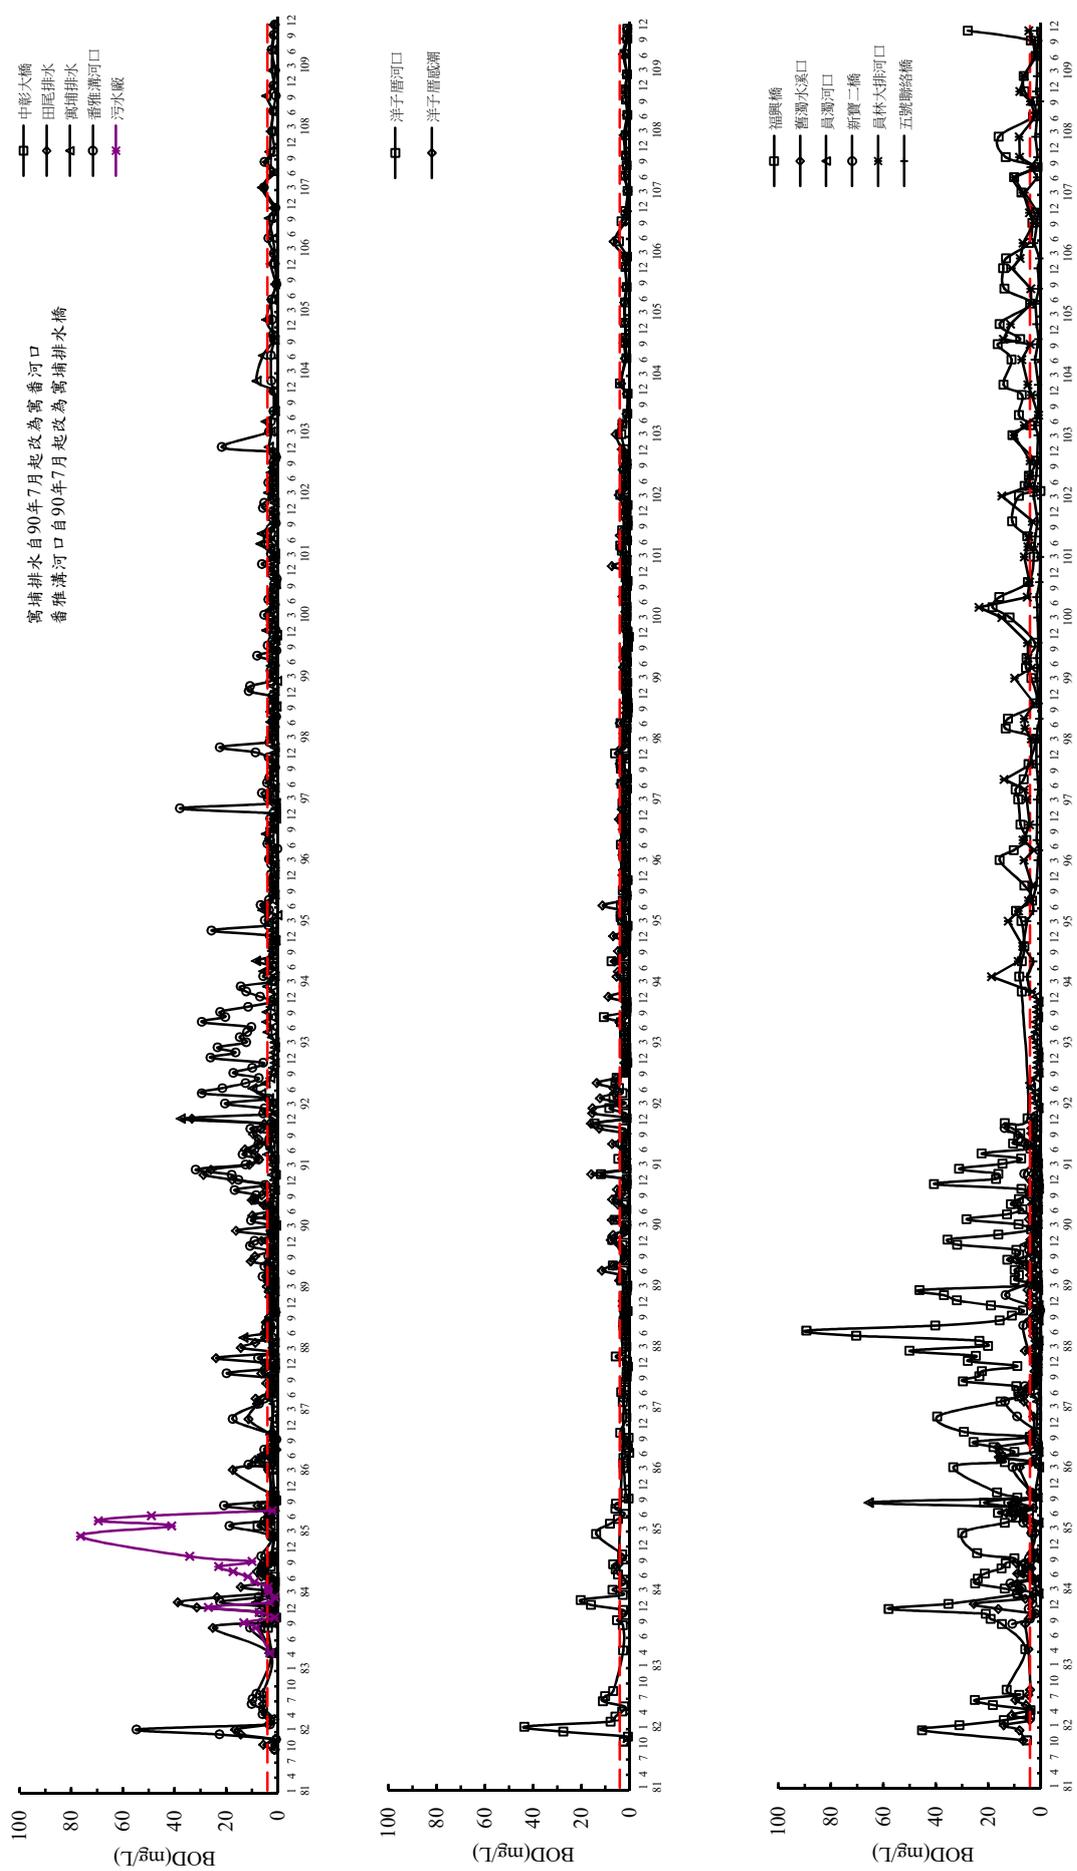
附圖III.7-4 歷次彰濱河口退潮溶氧調查結果

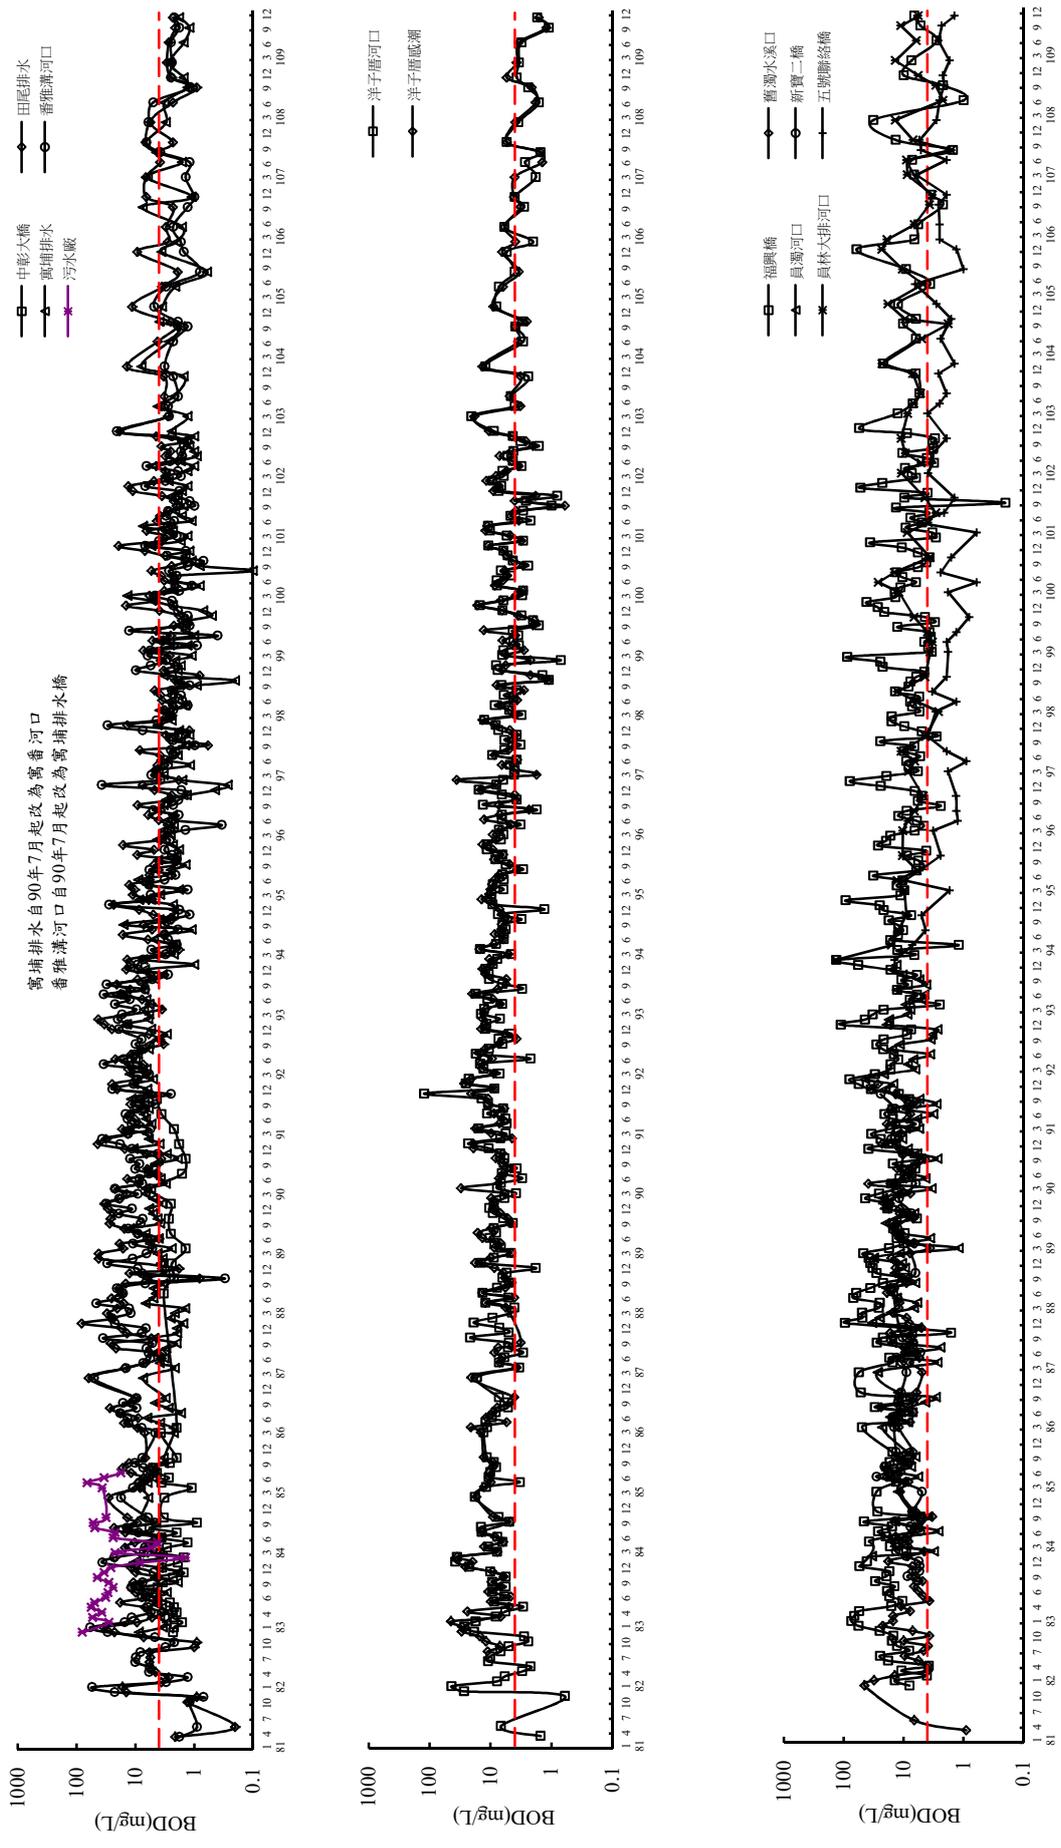
附圖III.7-6(a) 歷次彰濱河口退潮生化需氧量調查結果

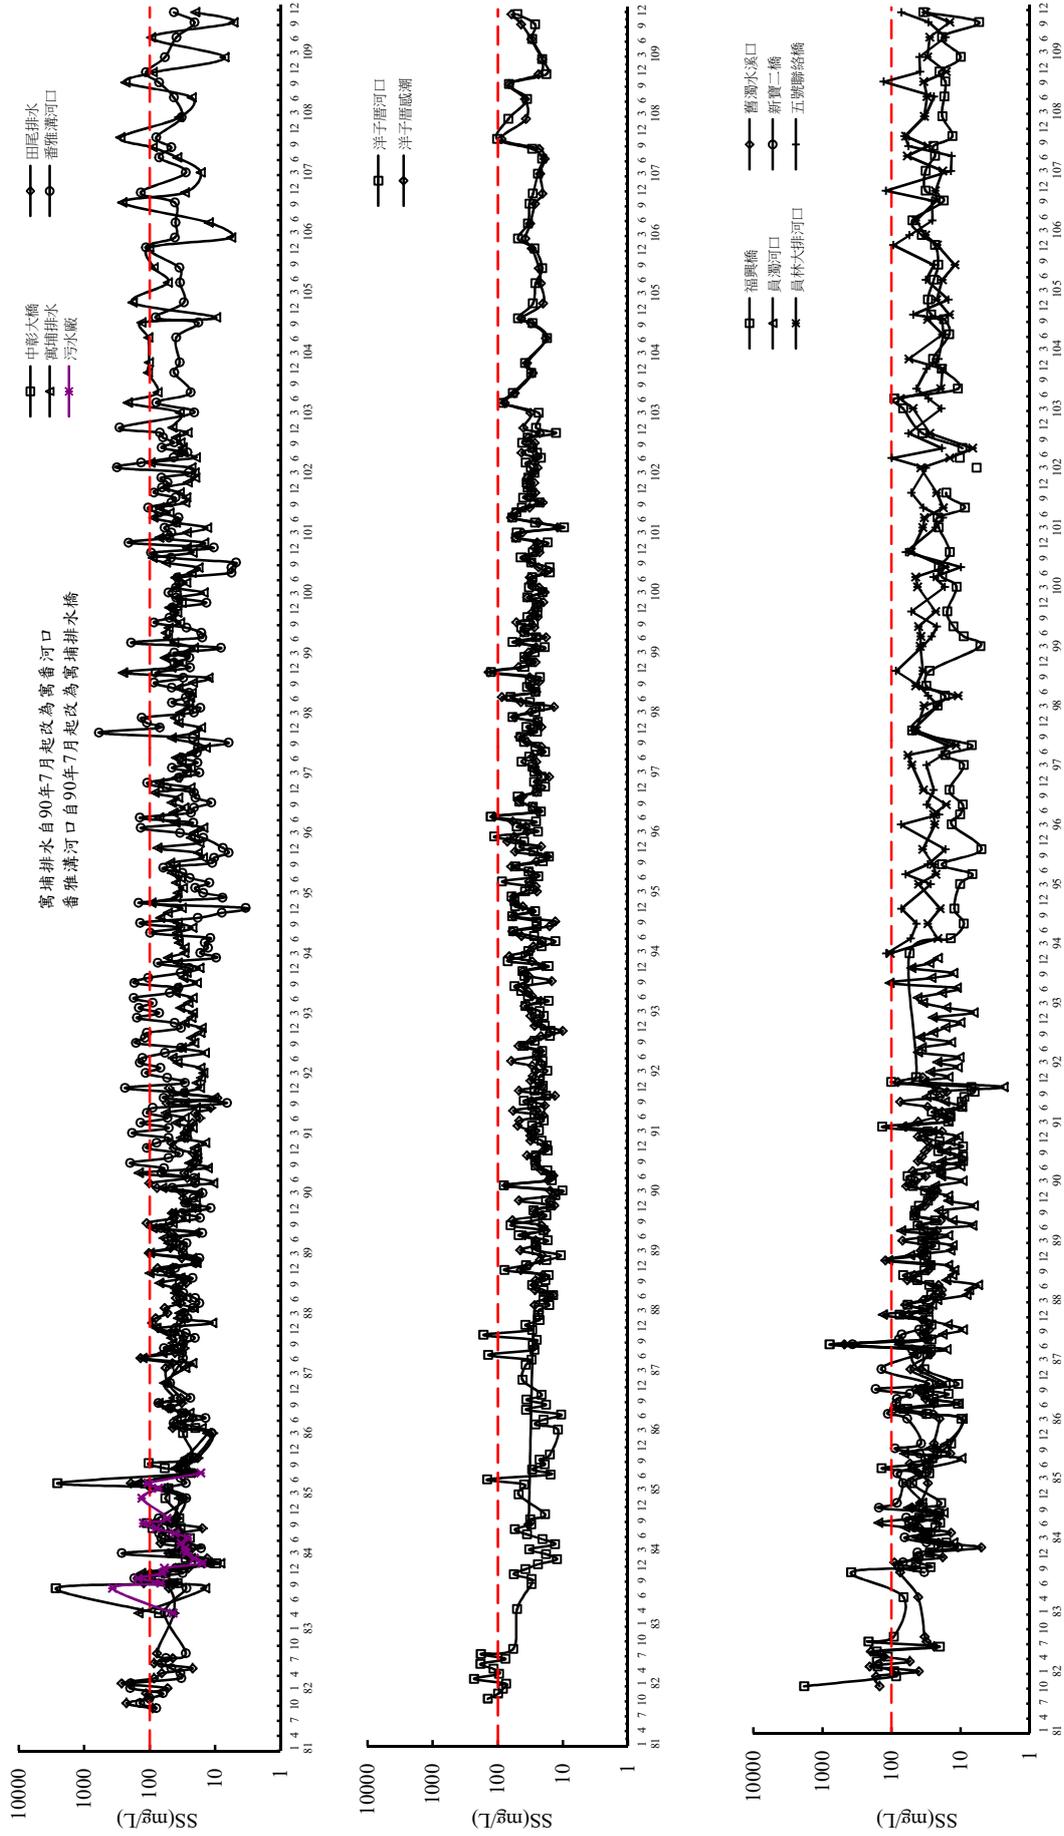
附圖III.7-7(a) 歷次彰濱河口漲潮懸浮固體物調查結果

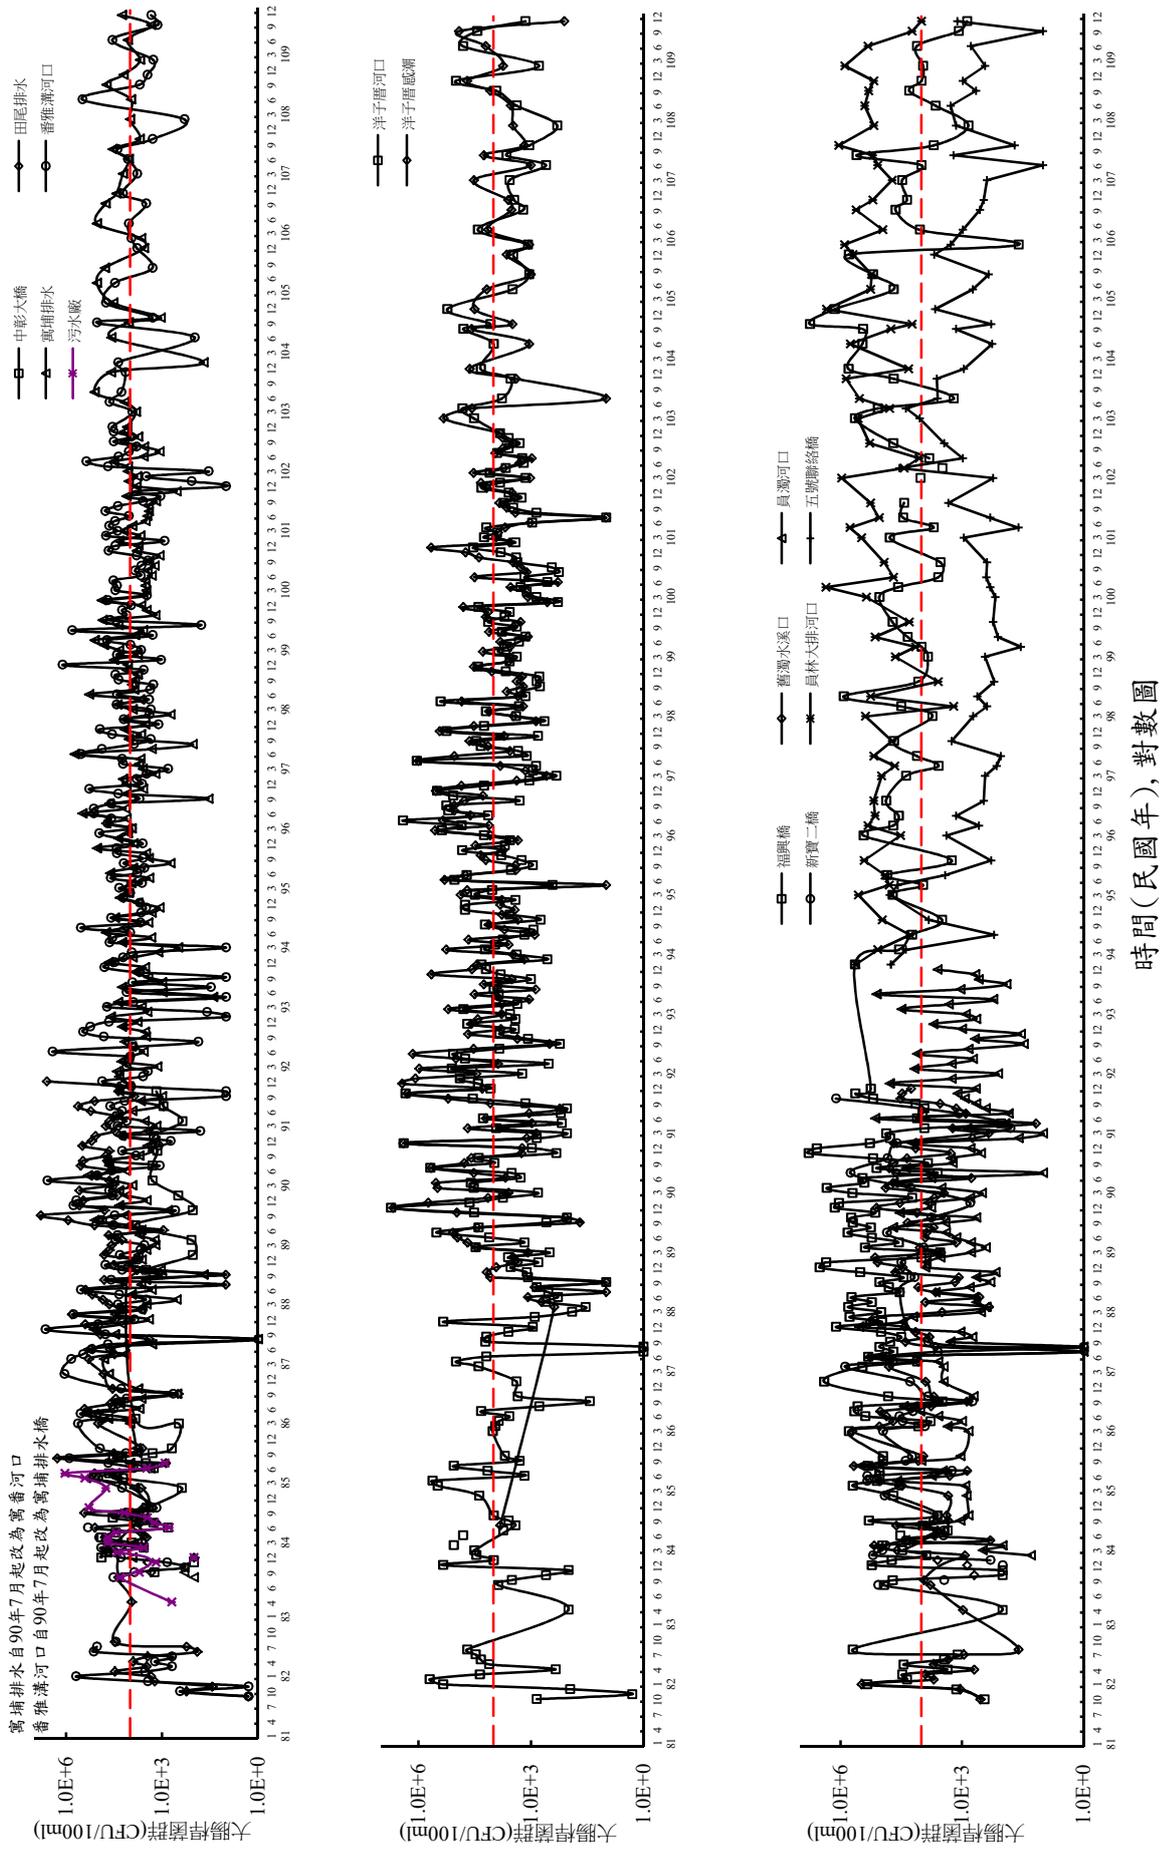
附圖 III.7-9(a) 歷次彰濱河口漲潮大腸桿菌群調查結果

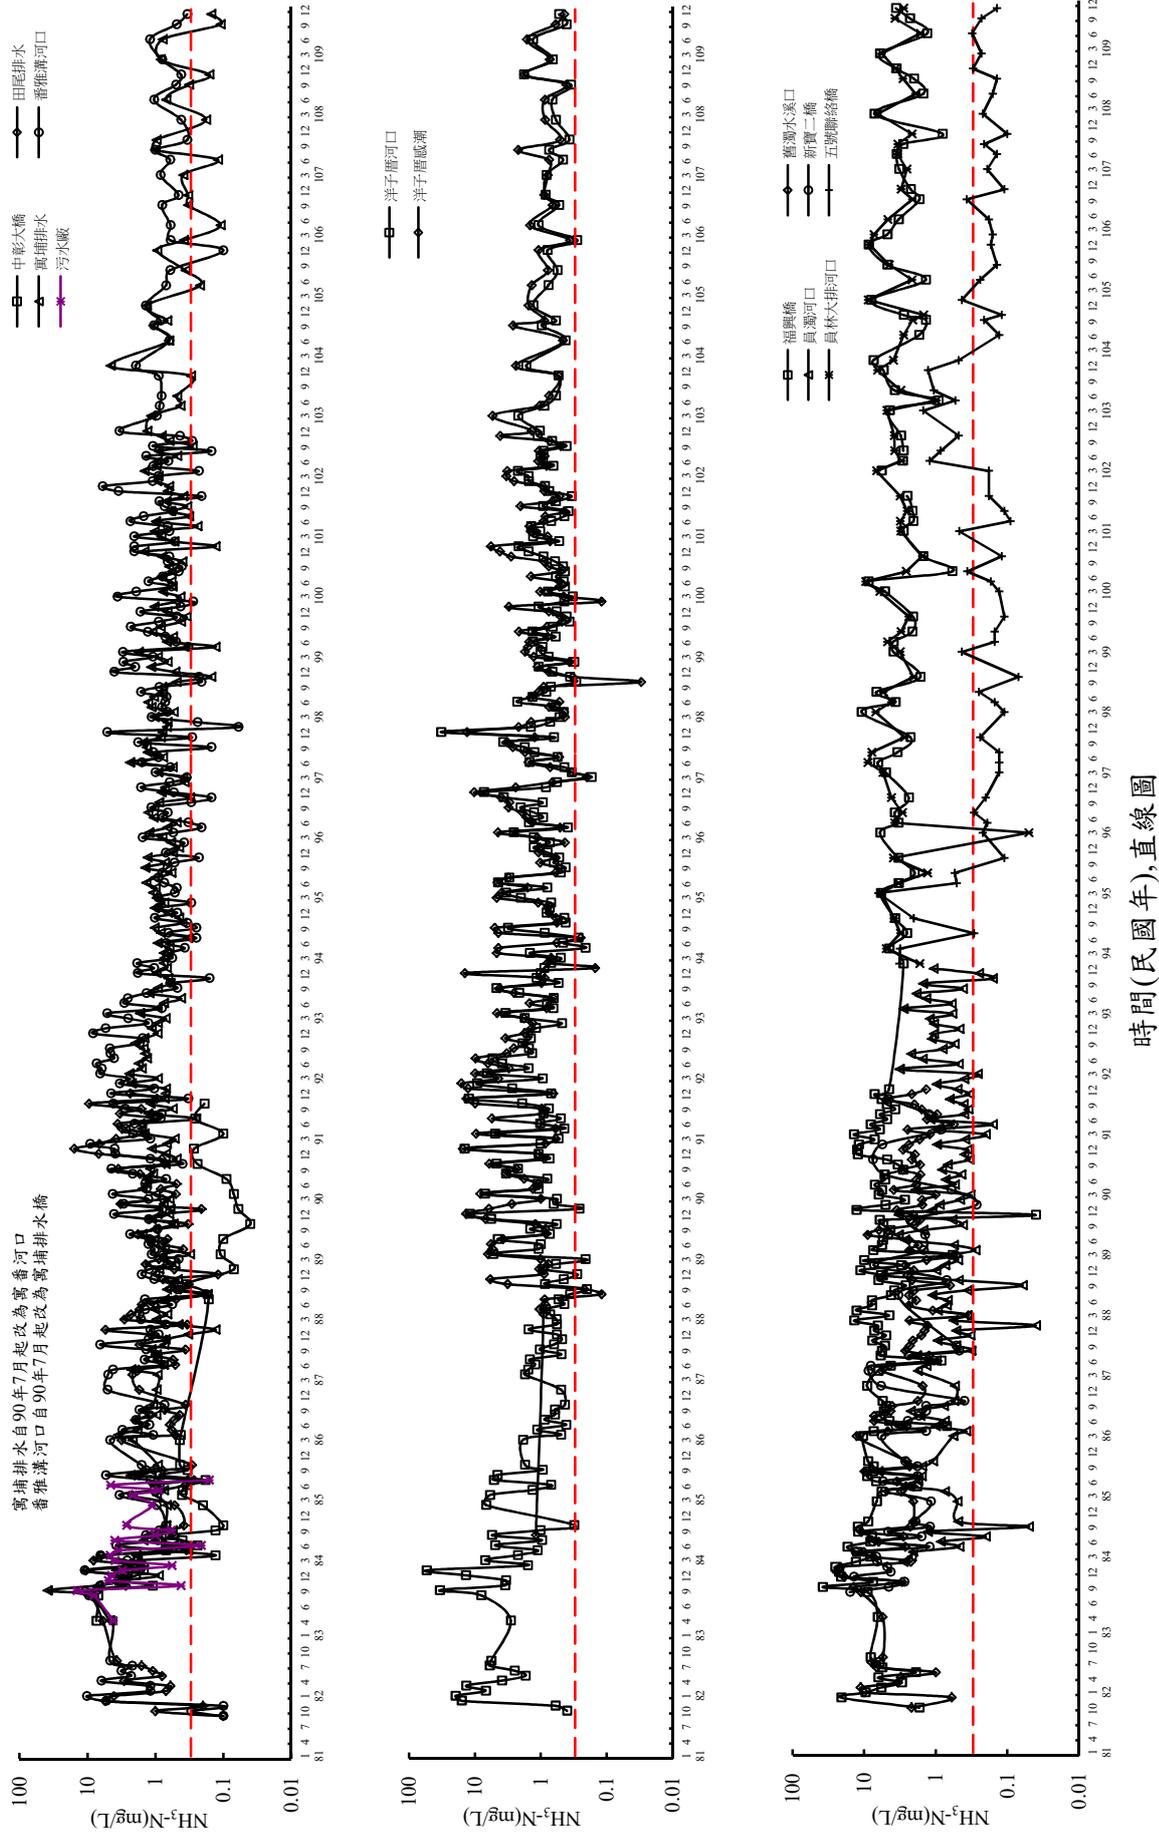
時間(民國年), 直線圖
附圖III.7-11(a) 歷次彰濱河口漲潮氨氮調查結果

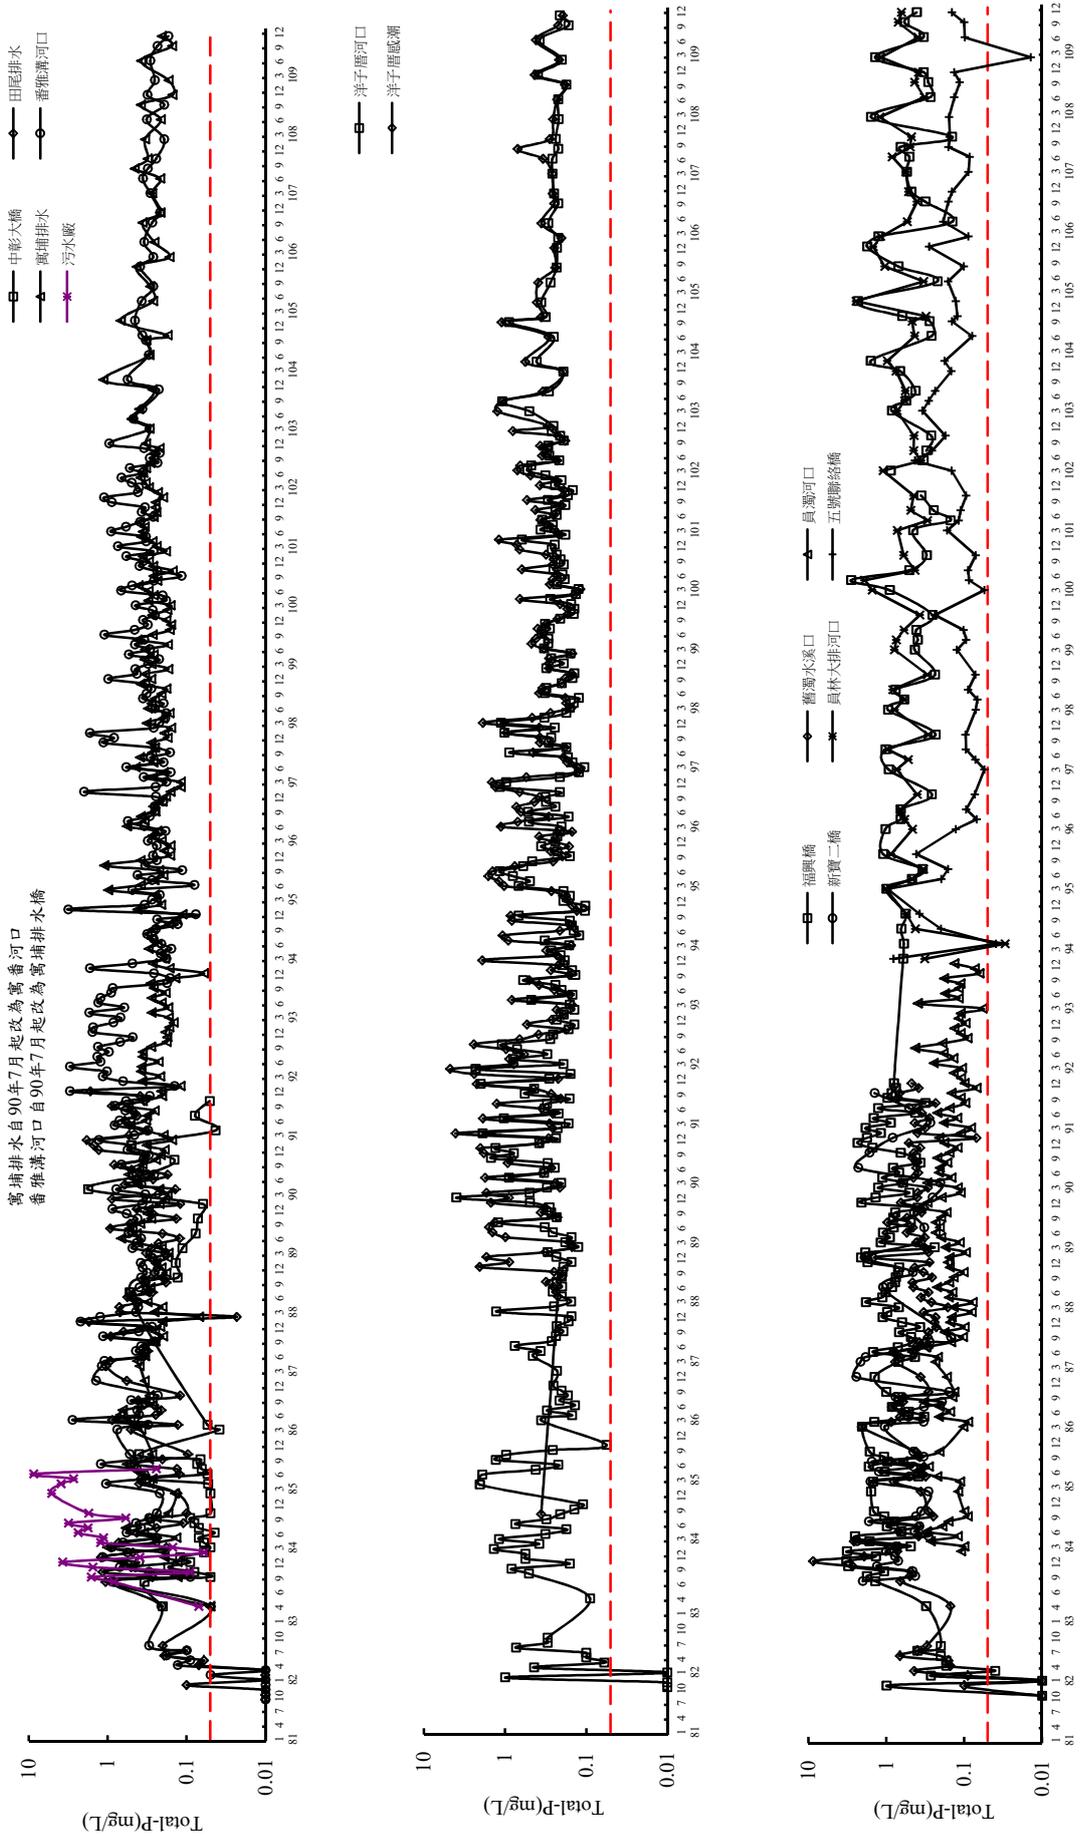
附圖III.7-13(a) 歷次彰濱河口漲潮總磷調查結果

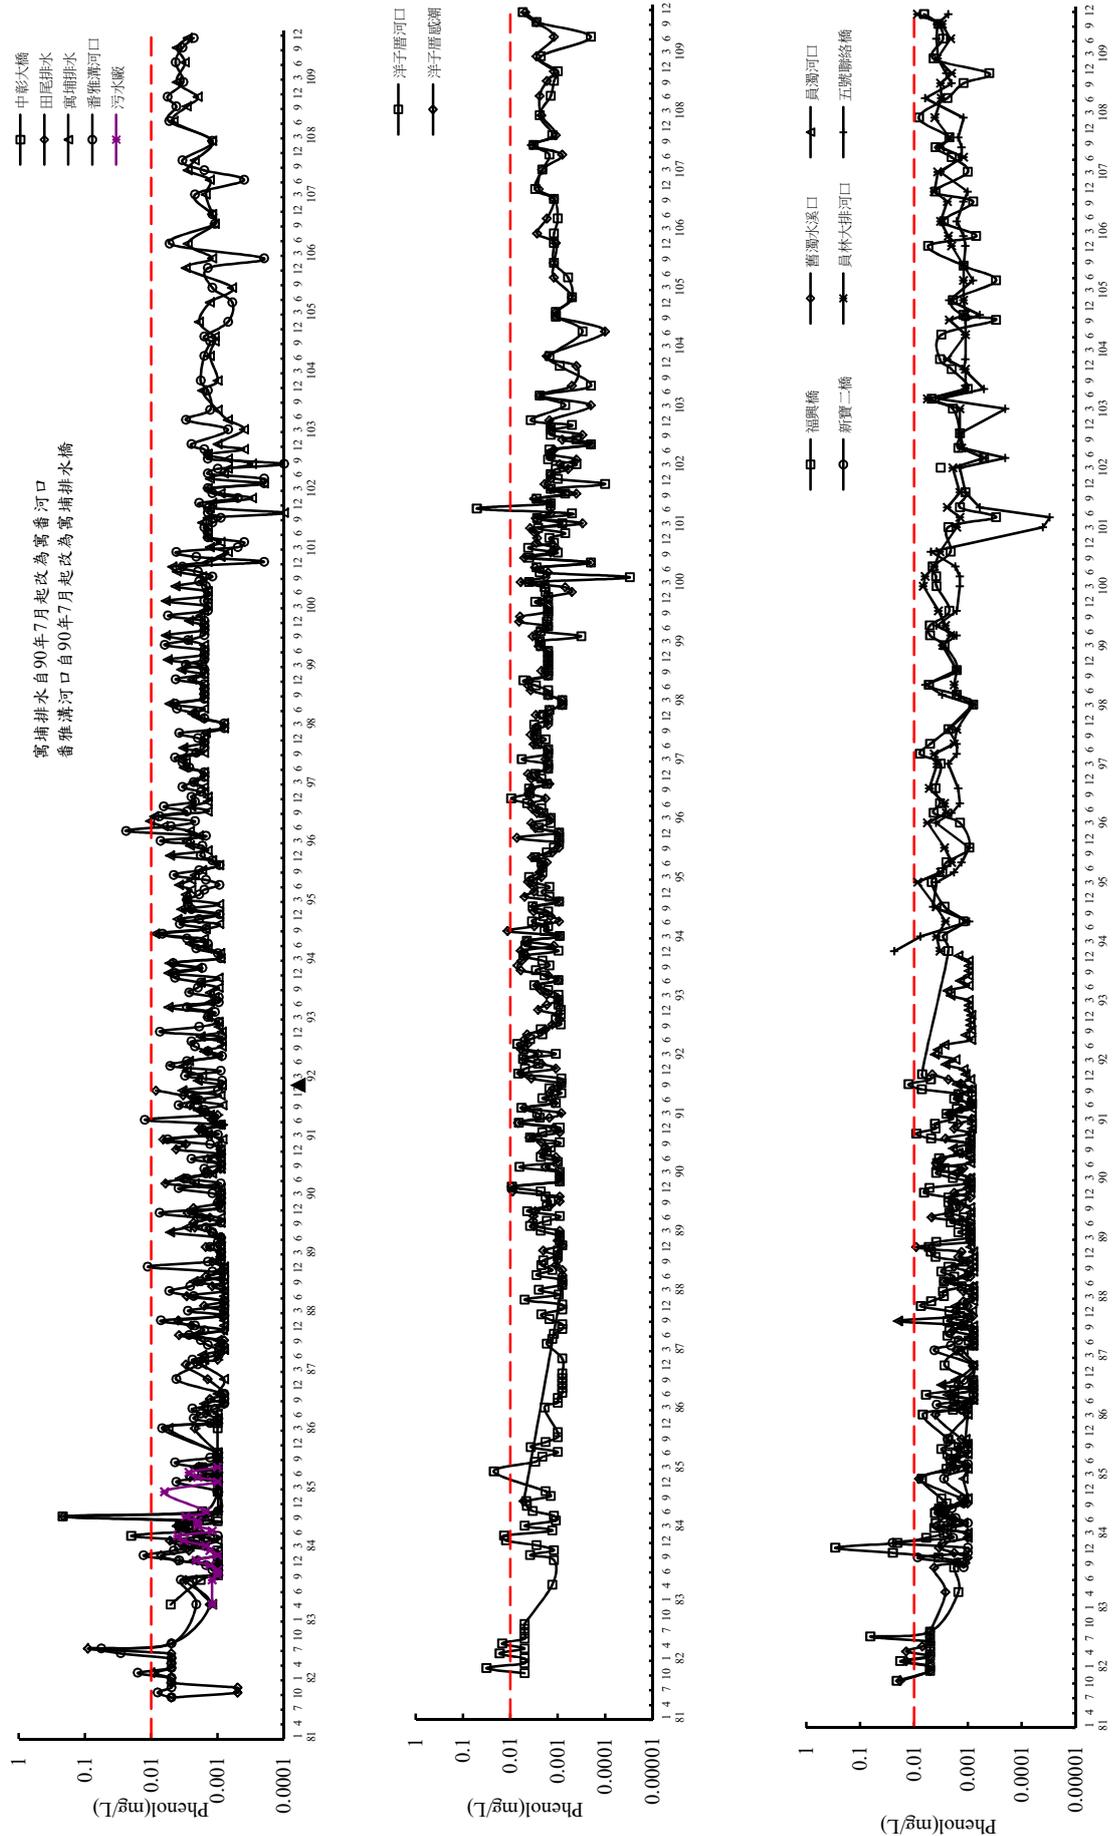
附圖III.7-15(a) 歷次彰濱河口漲潮酚類調查結果

窩埔排水自90年7月起改為窩番河口
番雅溝河口自90年7月起改為窩埔排水橋

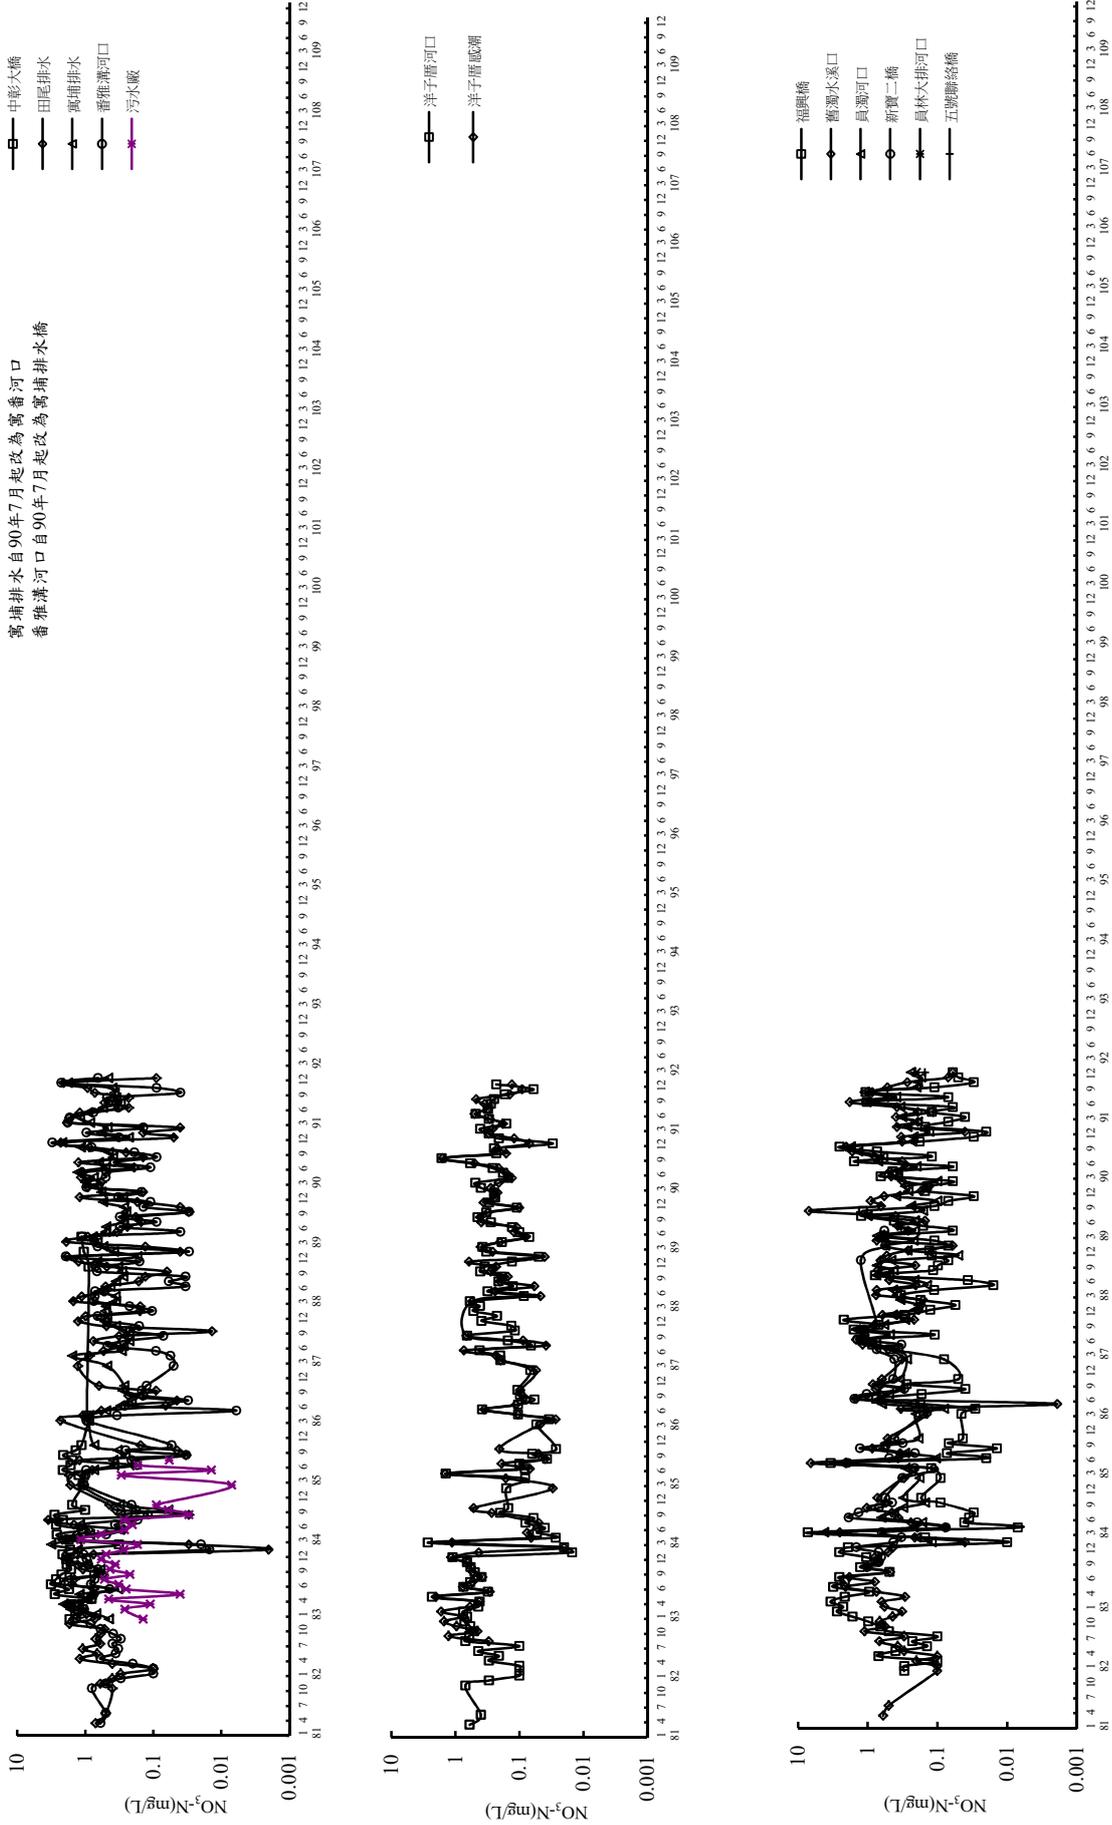
附圖III.7-22(a) 歷次彰濱河口退潮硝酸氮調查結果

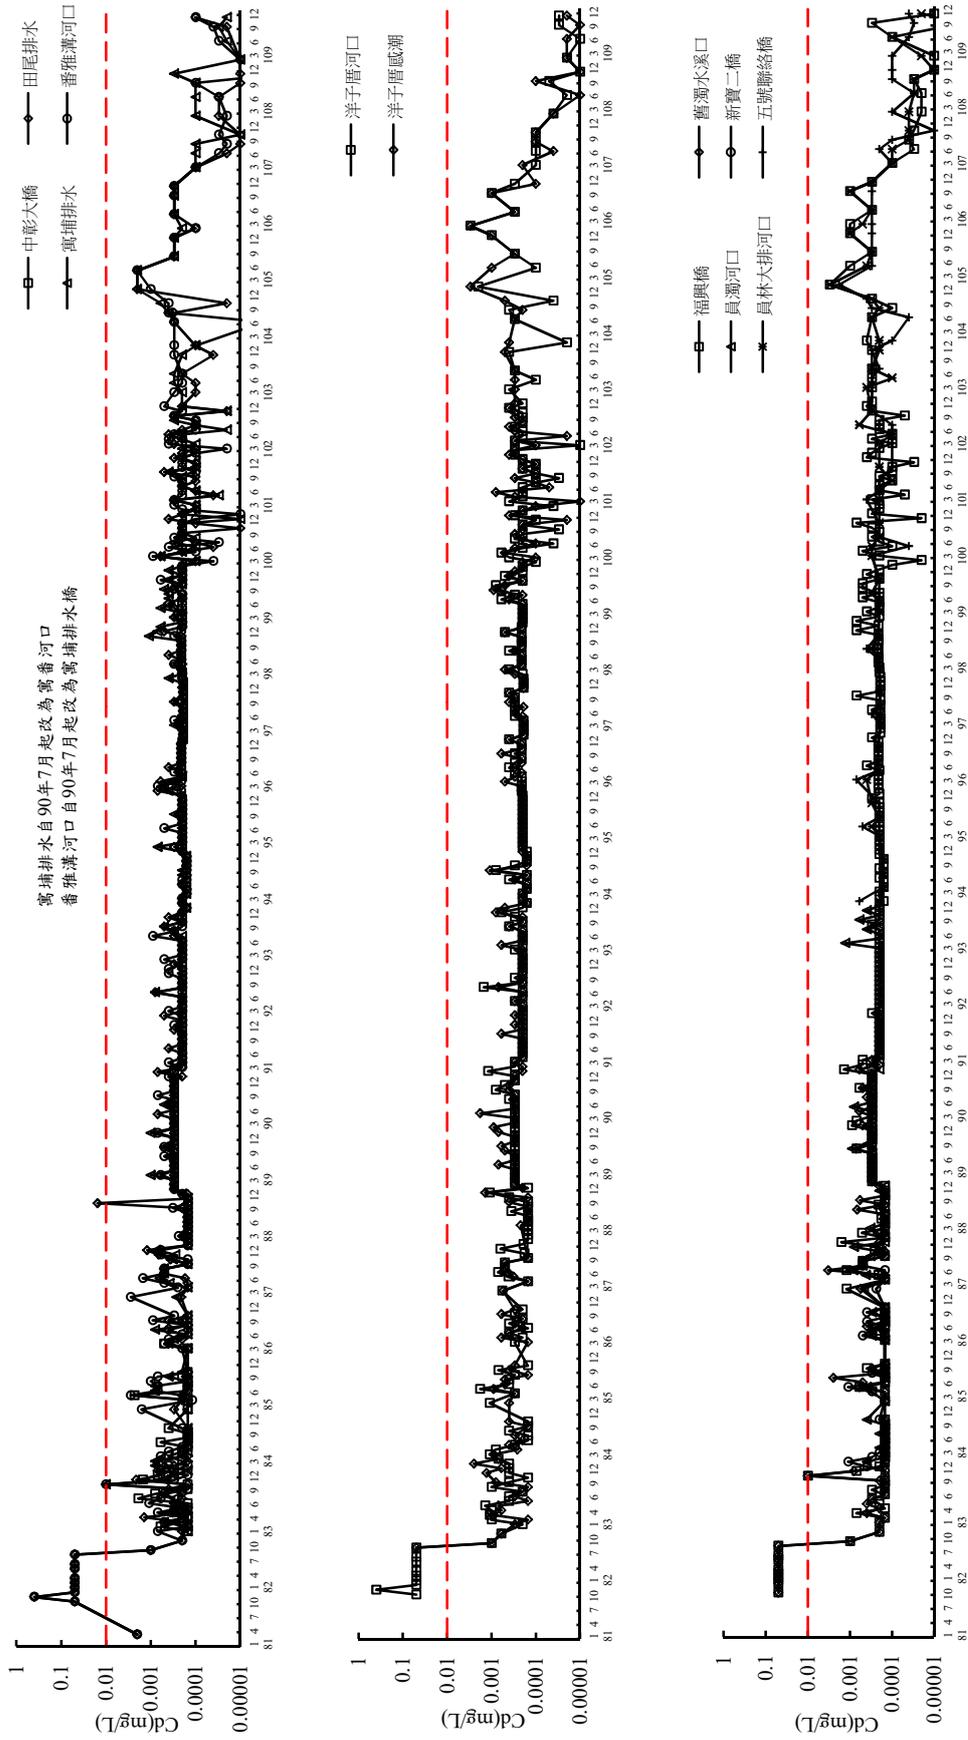
時間(民國年), 直線圖
附圖III.7-26(a) 歷次彰濱河口退潮鍋調查結果

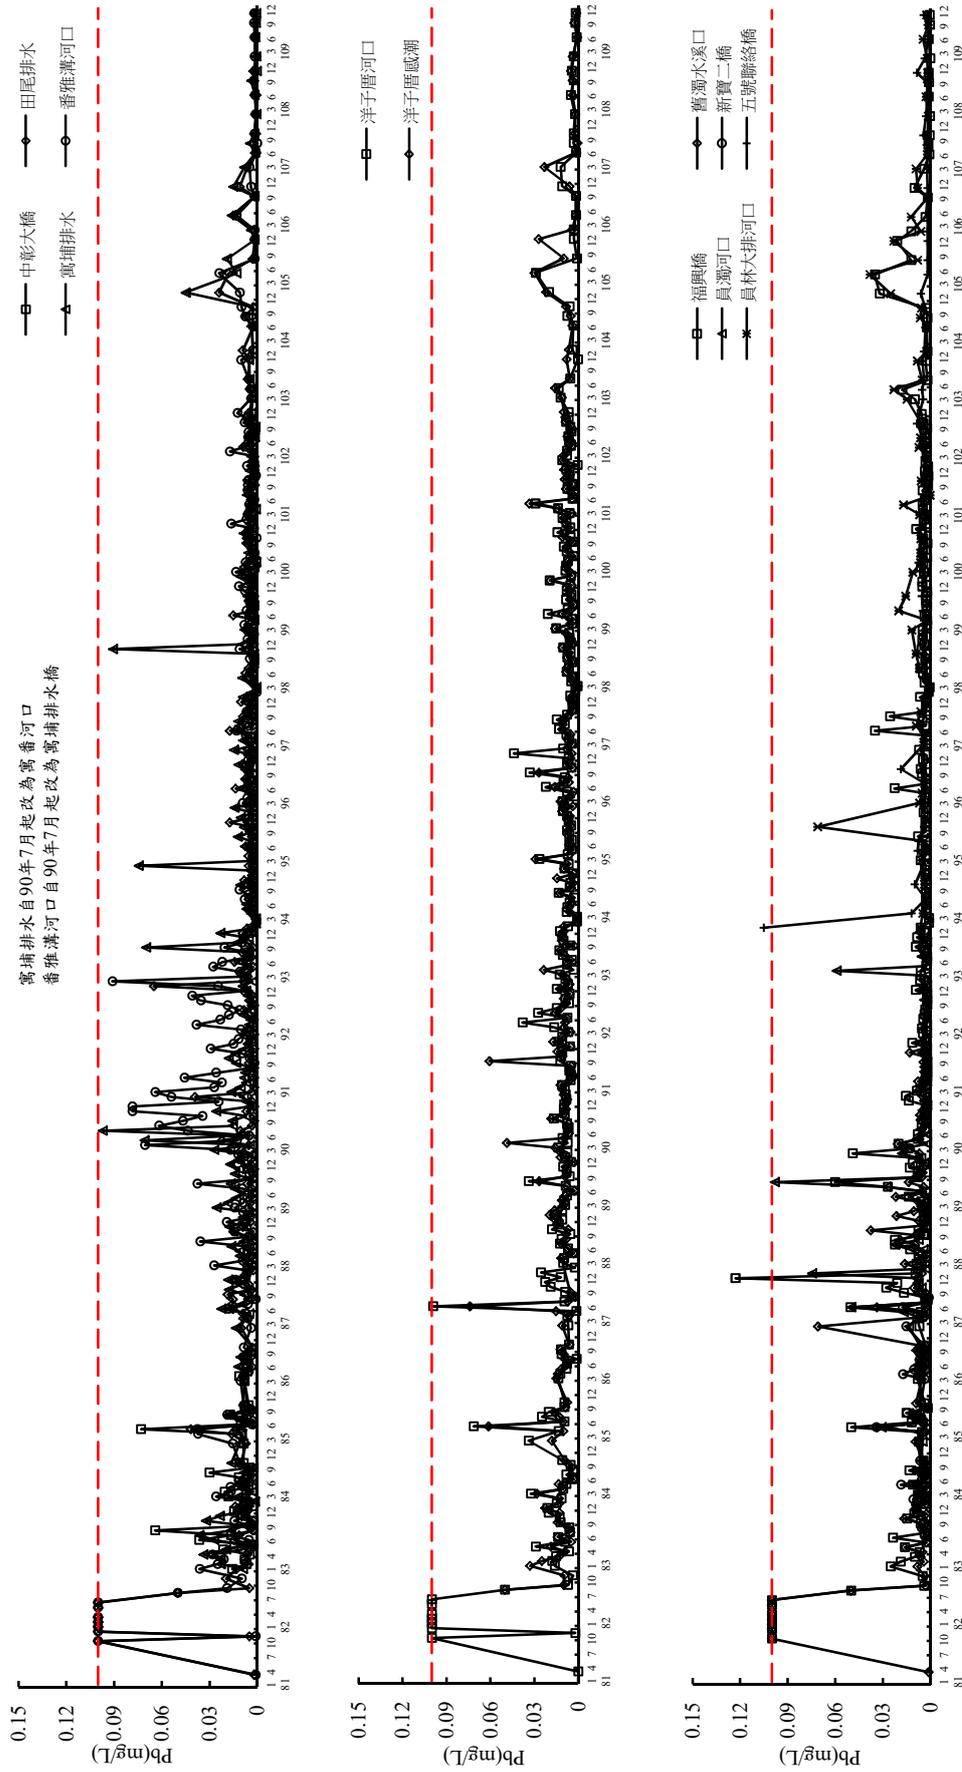
時間(民國年), 對數圖
 附圖III.7-27(b) 歷次彰濱河口鉛調查結果

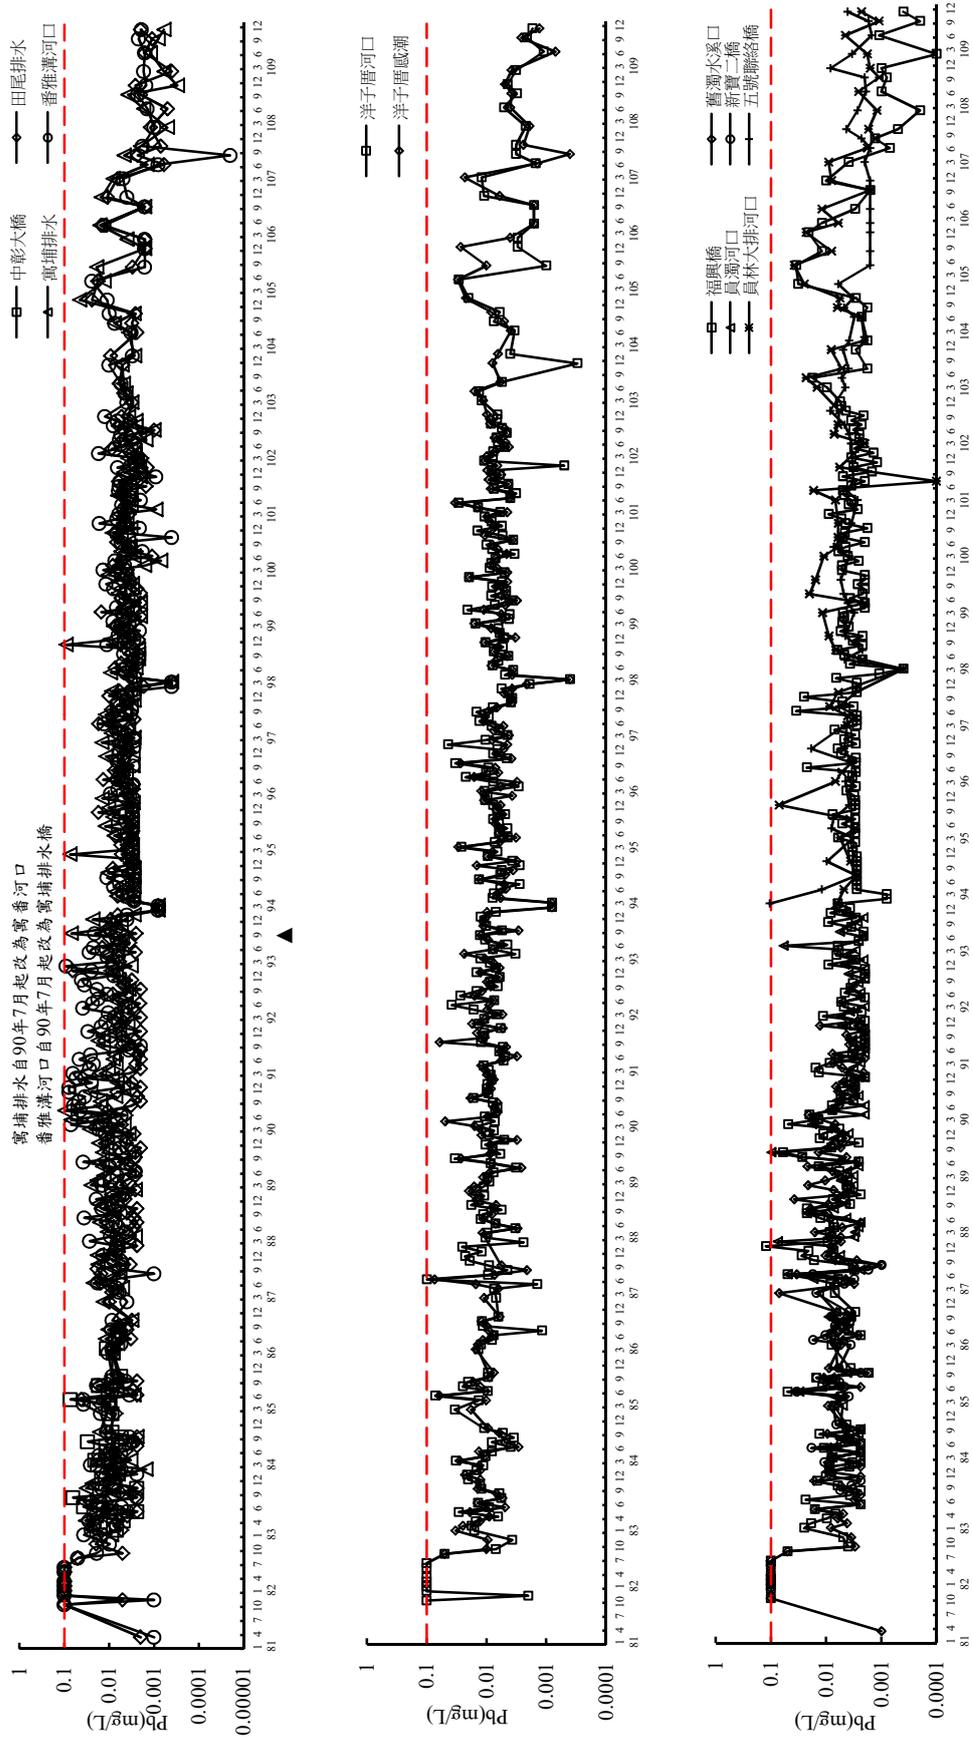
時間(民國年), 直線圖
附圖III.7-28(a) 歷次彰濱河口退潮鉛調查結果

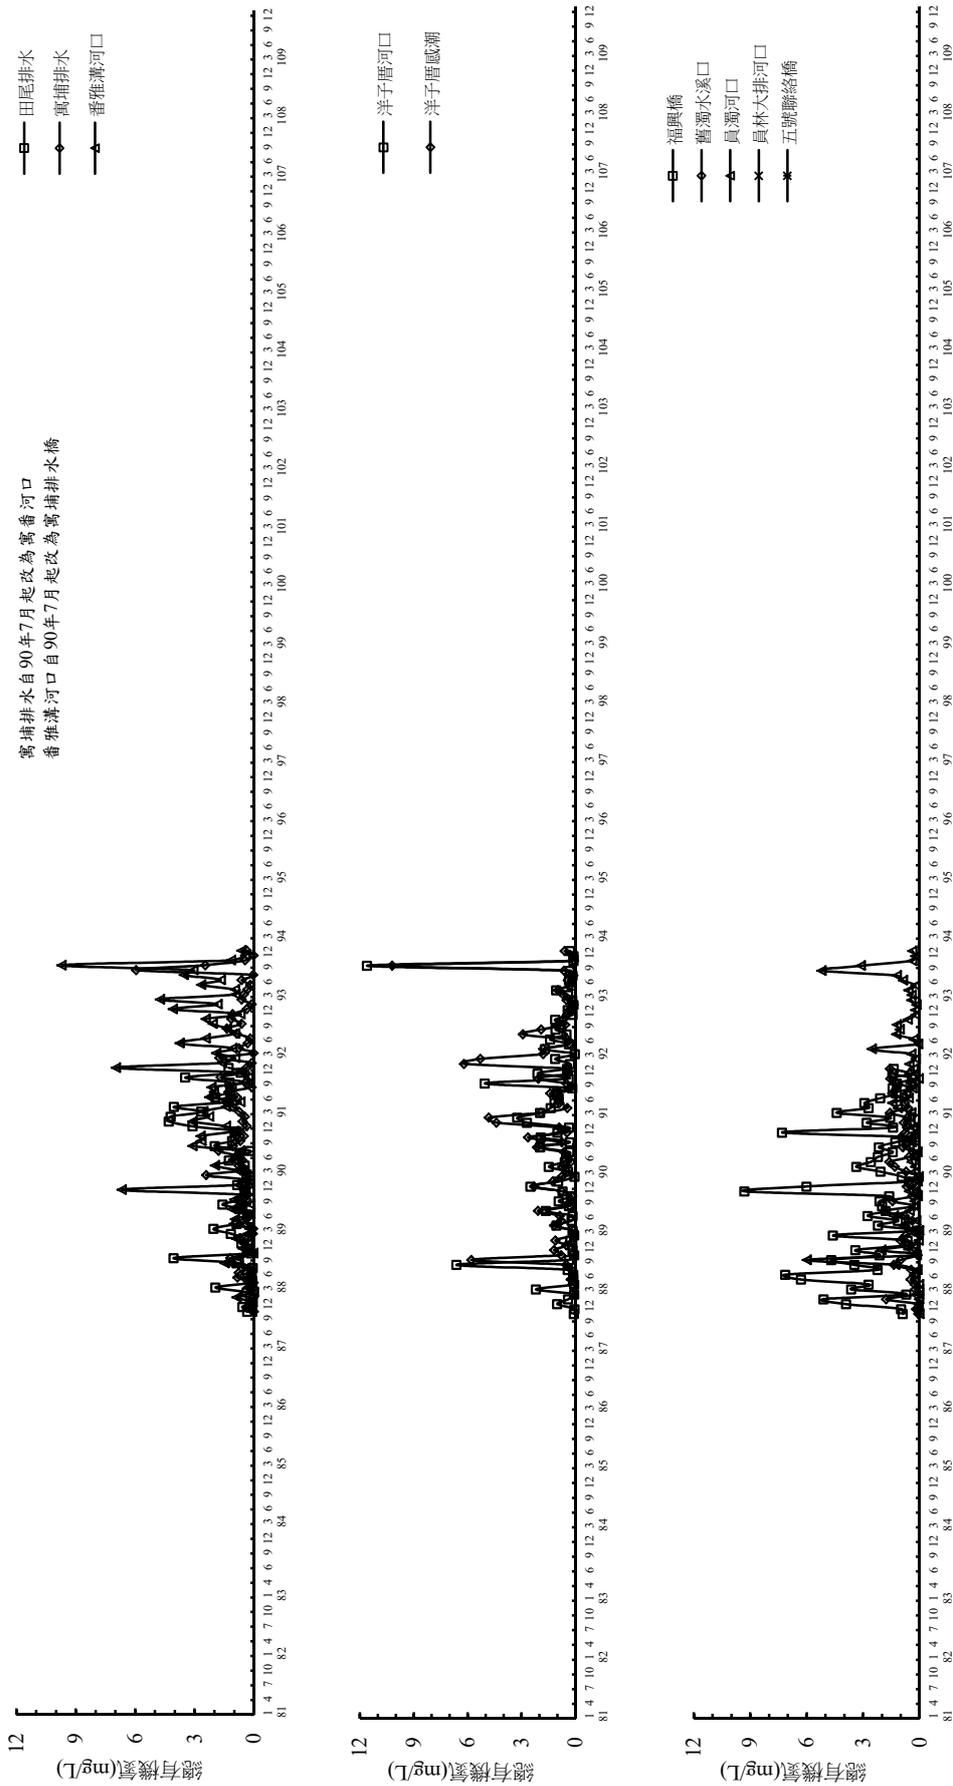
附圖III.7-40(b) 歷次彰濱河口退潮濁度調查結果

高埔排水自90年7月起改為高埔排水橋
番雅溝河口自90年7月起改為高埔排水橋
