IV-25 彰化濱海工業區開發計畫辦理情形暨環境監測

IV-25 彰化濱海工業區開發計畫辦理情形暨環境監測
 97 年度第 3 季報告(97 年 7 月至 9 月)
 環保署審查意見及辦理情形說明對照表

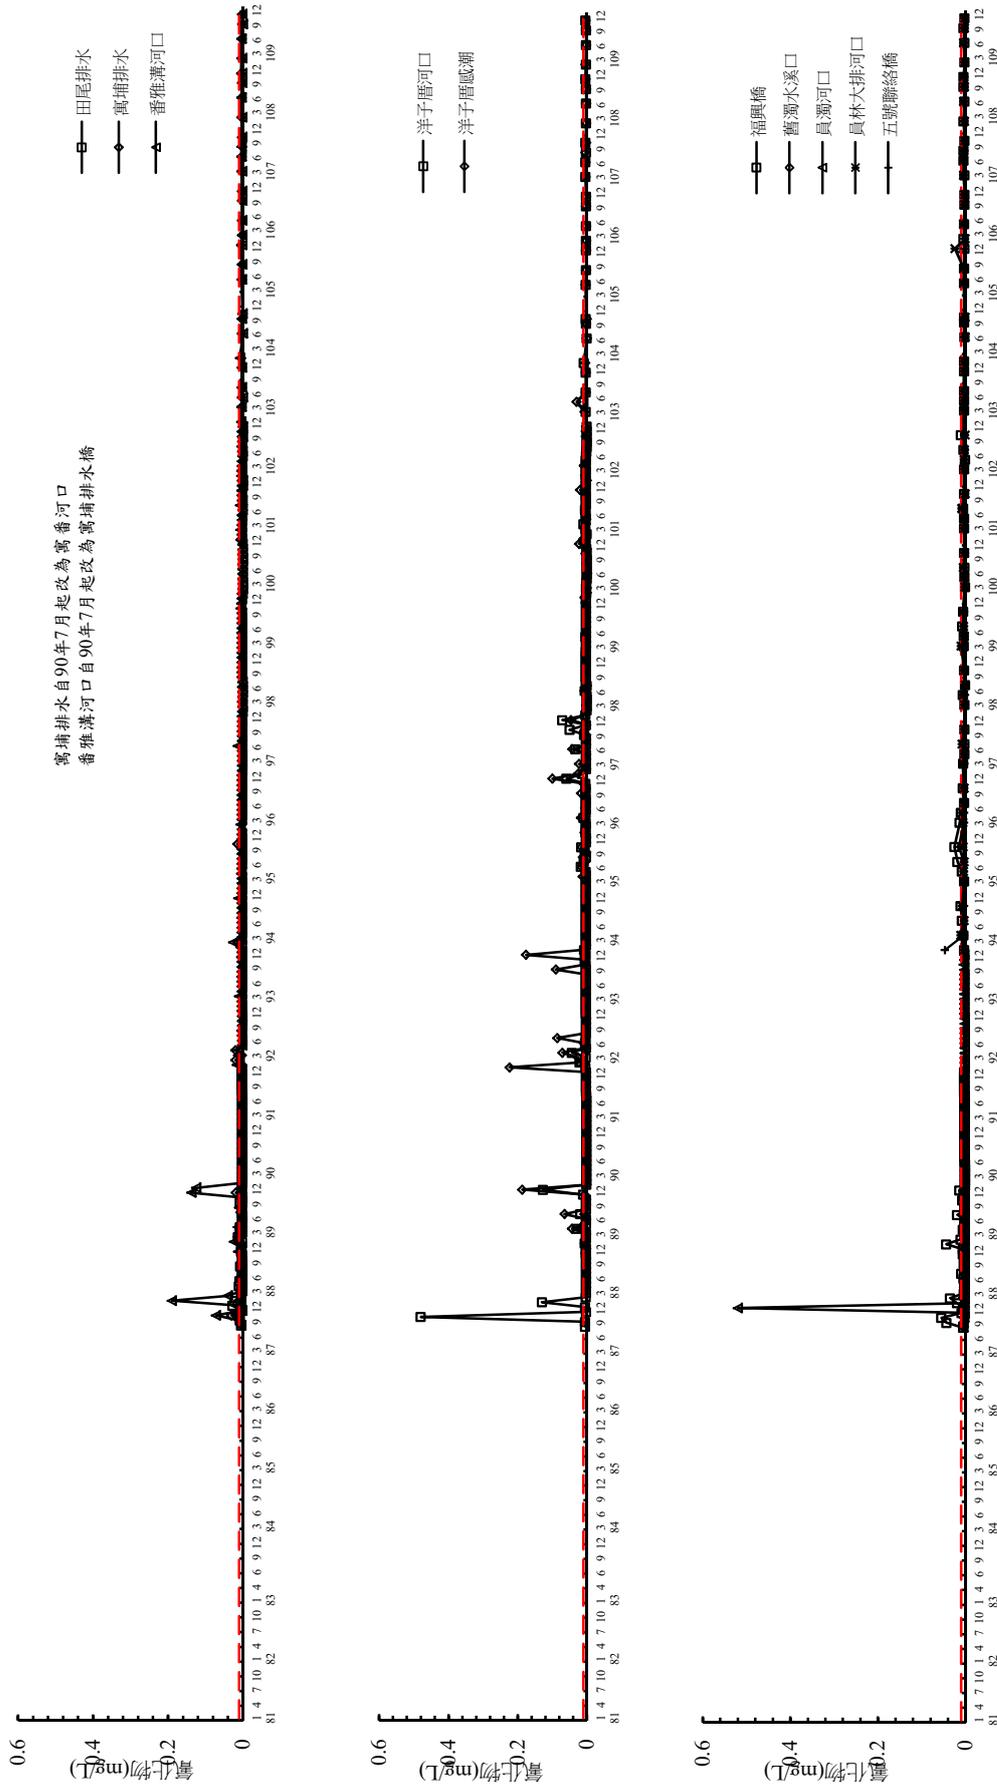
附圖III.7-42 歷次彰濱河口退潮總有機氮調查結果

萬埔排水自90年7月起改為萬番河口
番雅溝河口自90年7月起改為萬埔排水橋

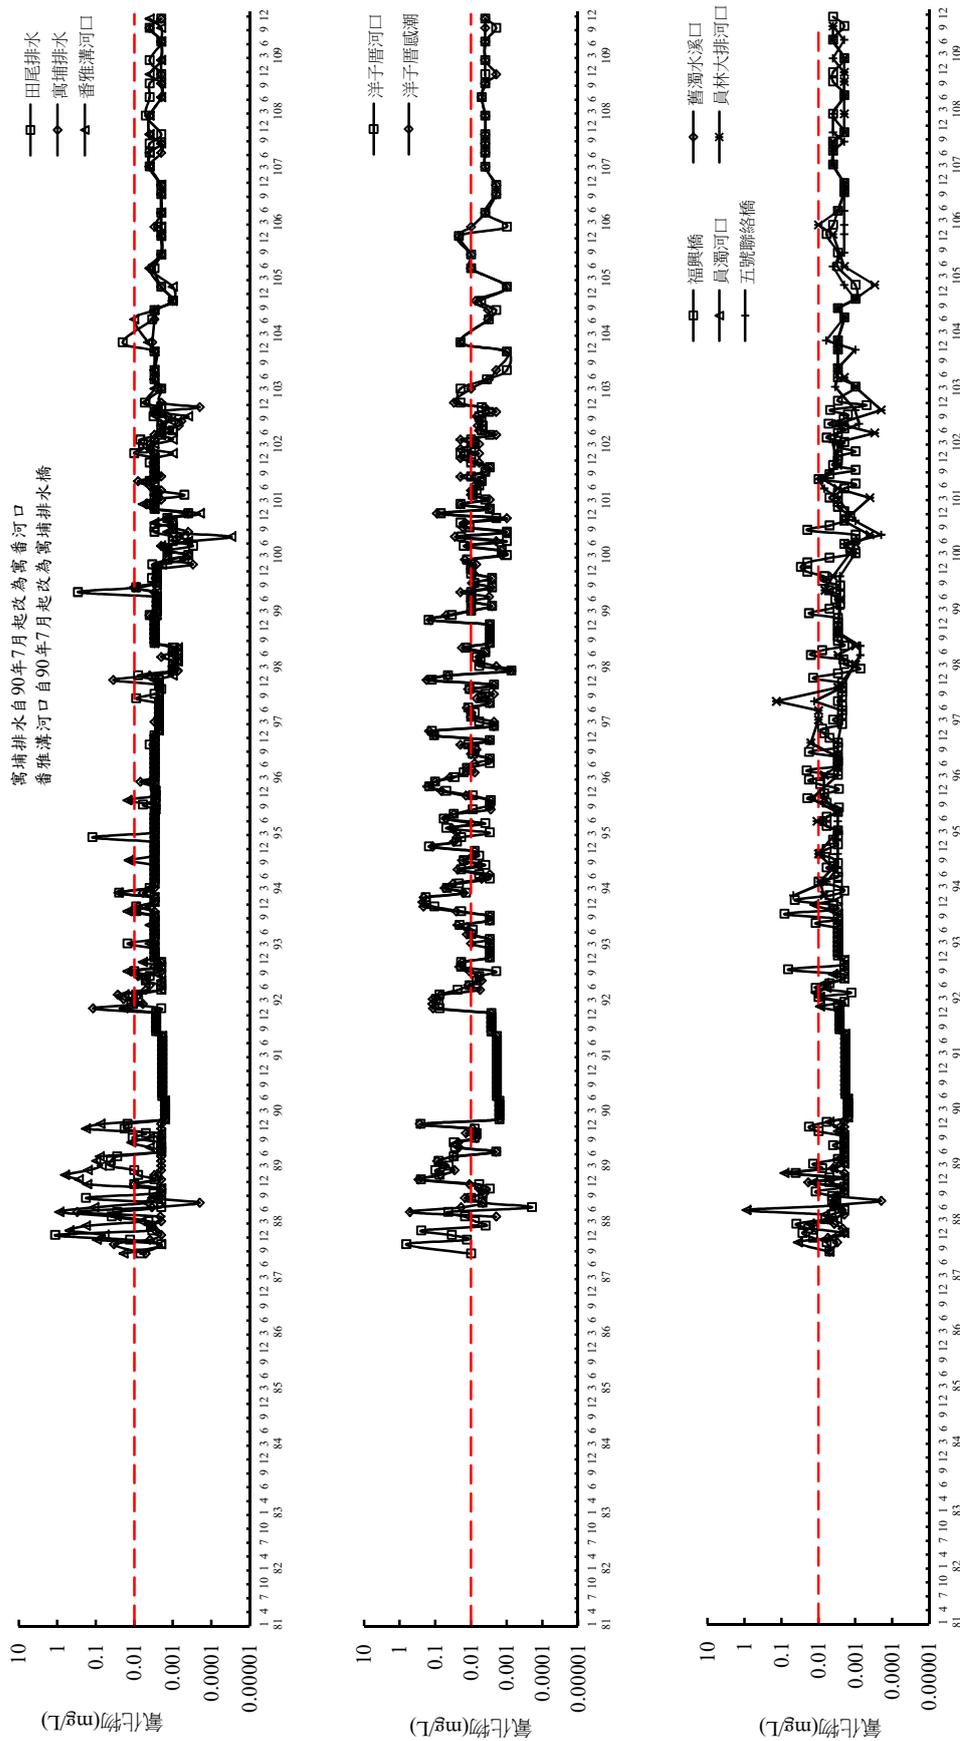
附圖III.7-44(a) 歷次彰濱河口退潮氮化物調查結果

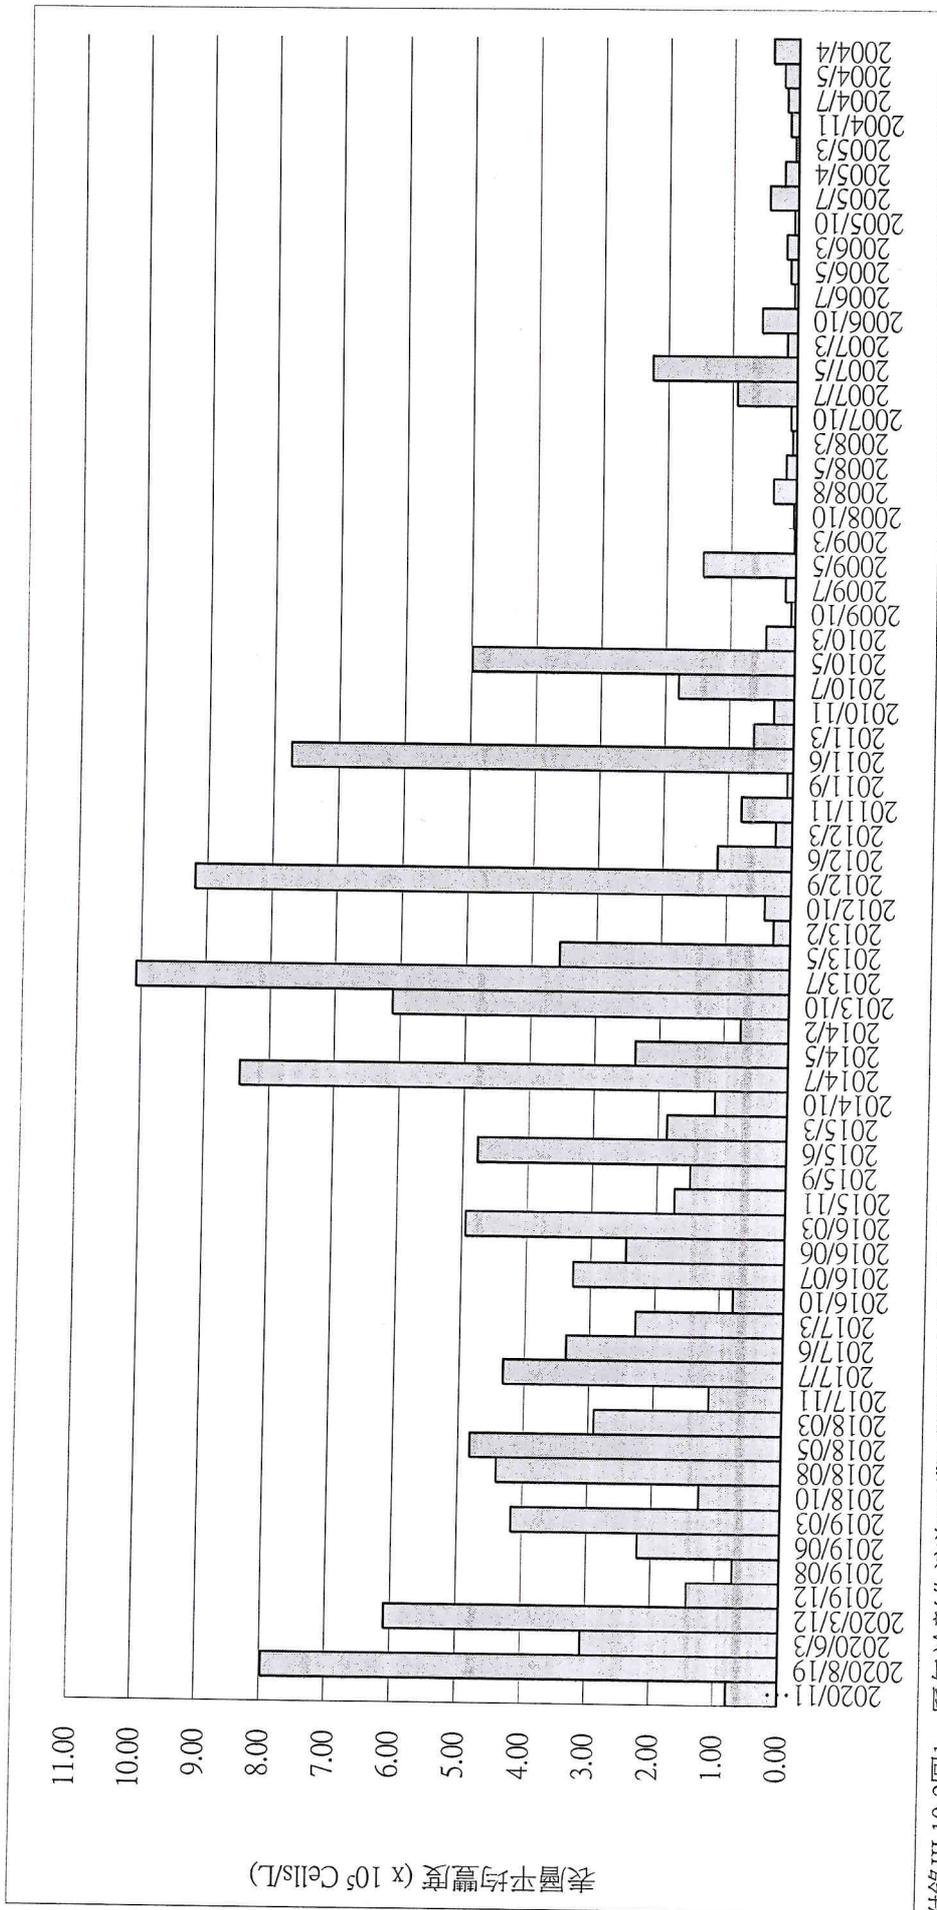
圖2.10.1-1 民國109年11月於彰化濱海工業區附近海域各測站之浮游植物豐度分析圖

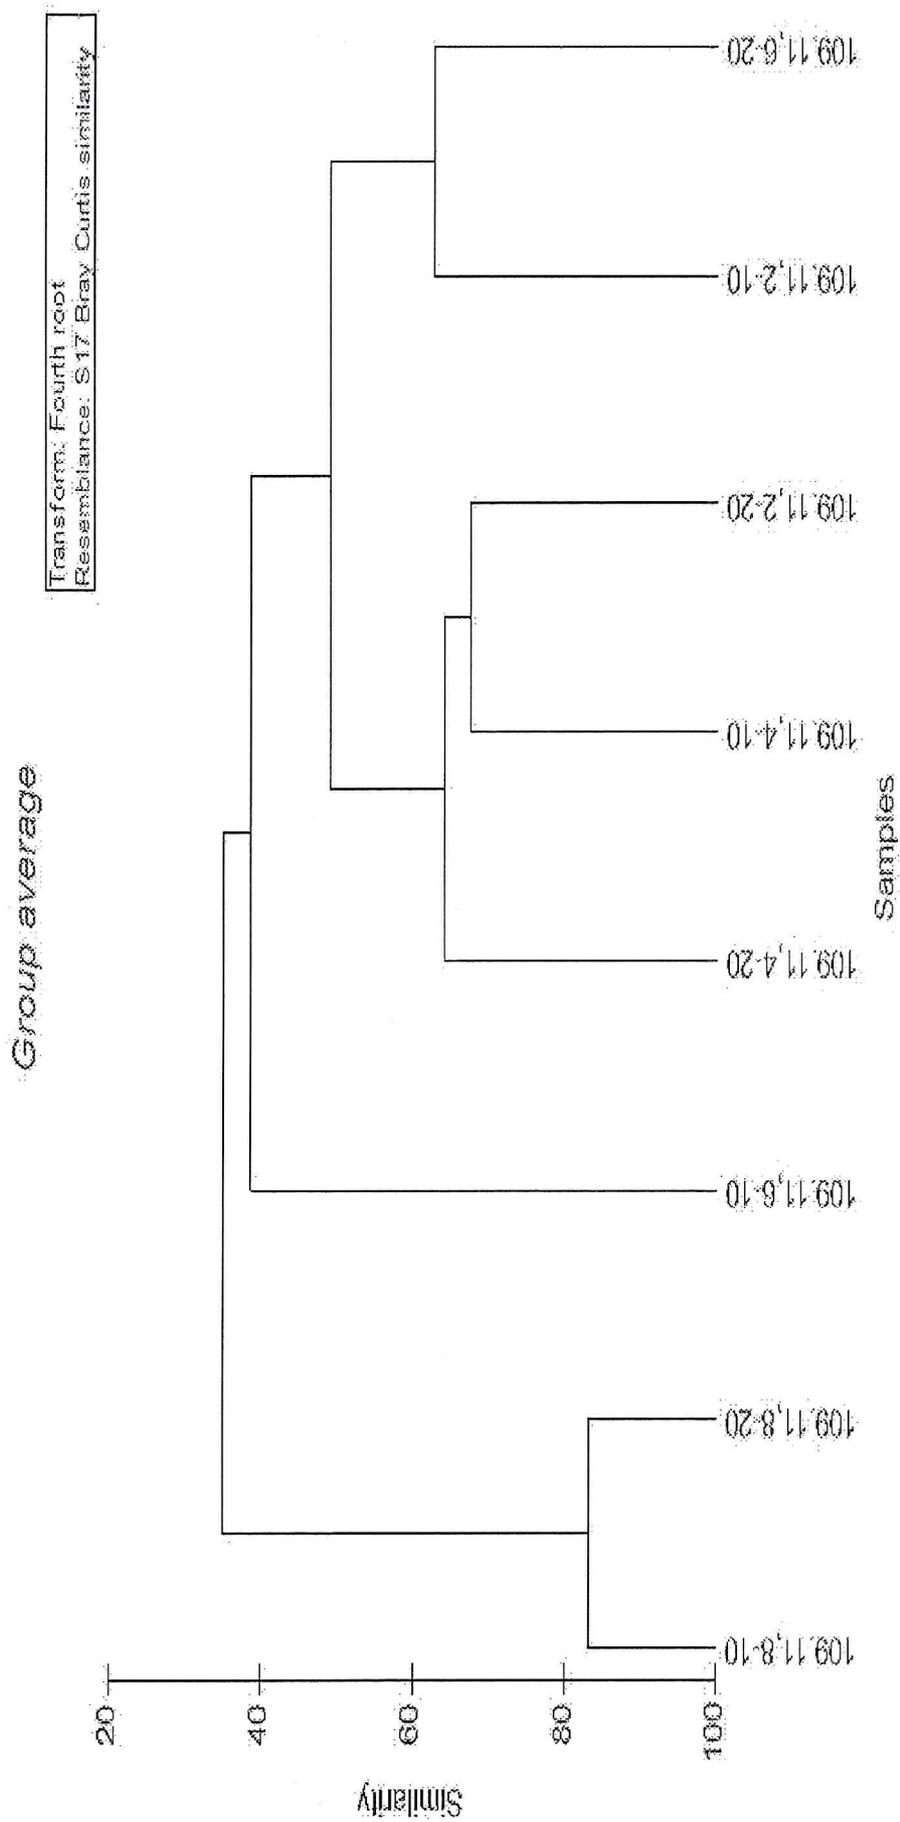
附錄III.10-1圖3 109年11月彰濱工業區附近海域亞潮帶各測站底棲生物歧異度之比較

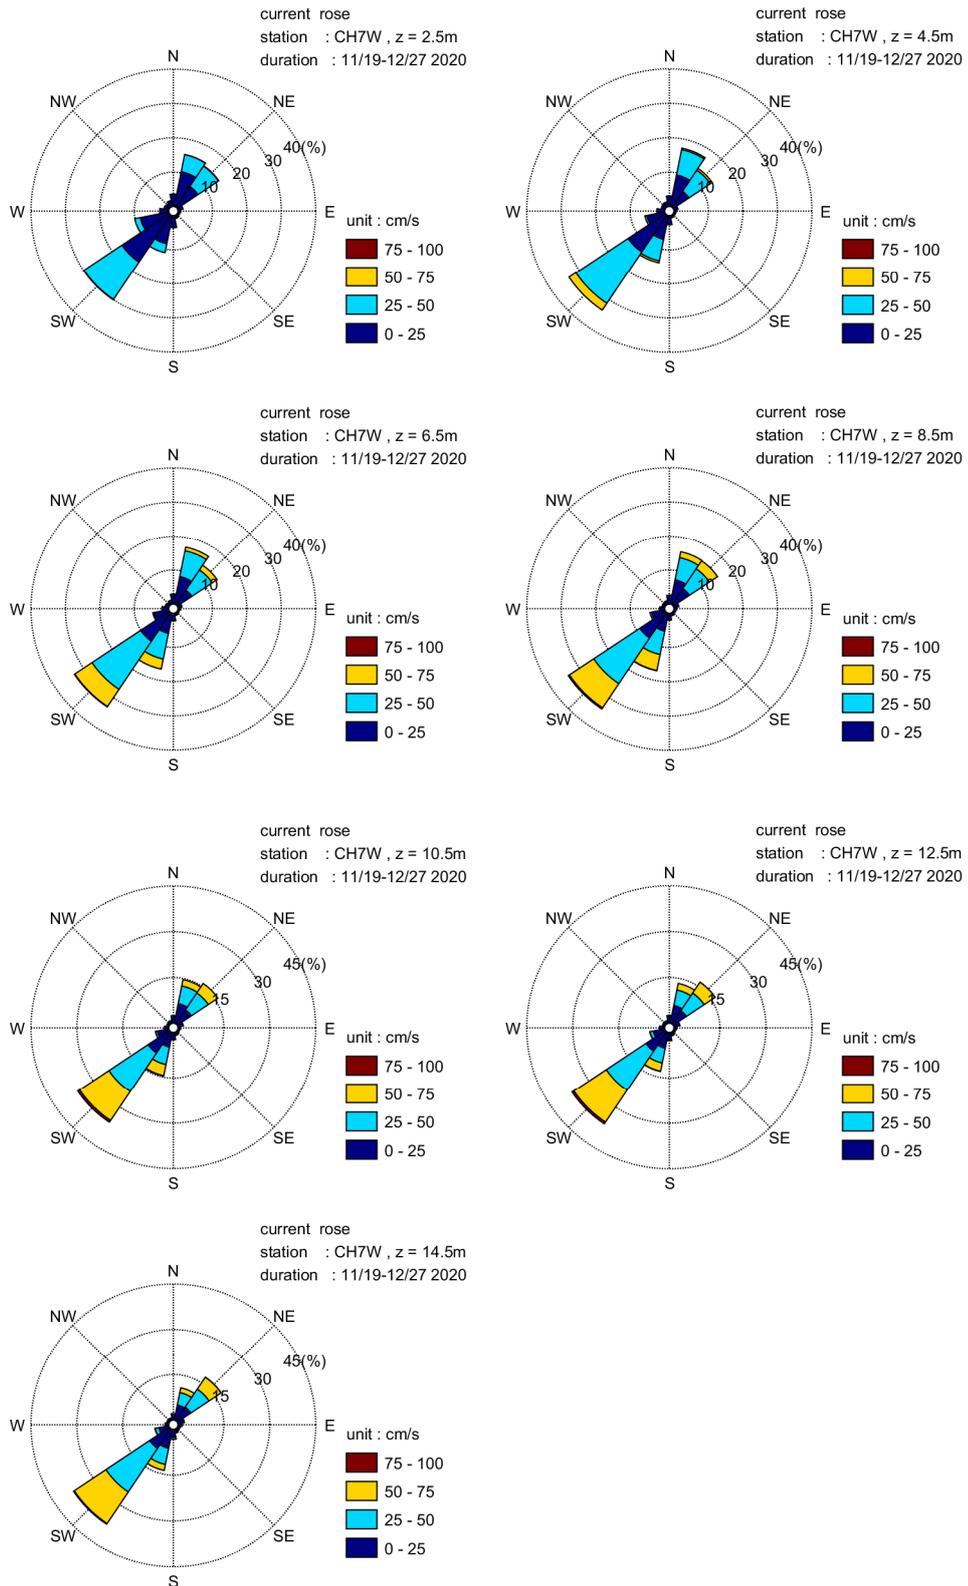
附錄III.11圖-4 THL3分層流矢圖

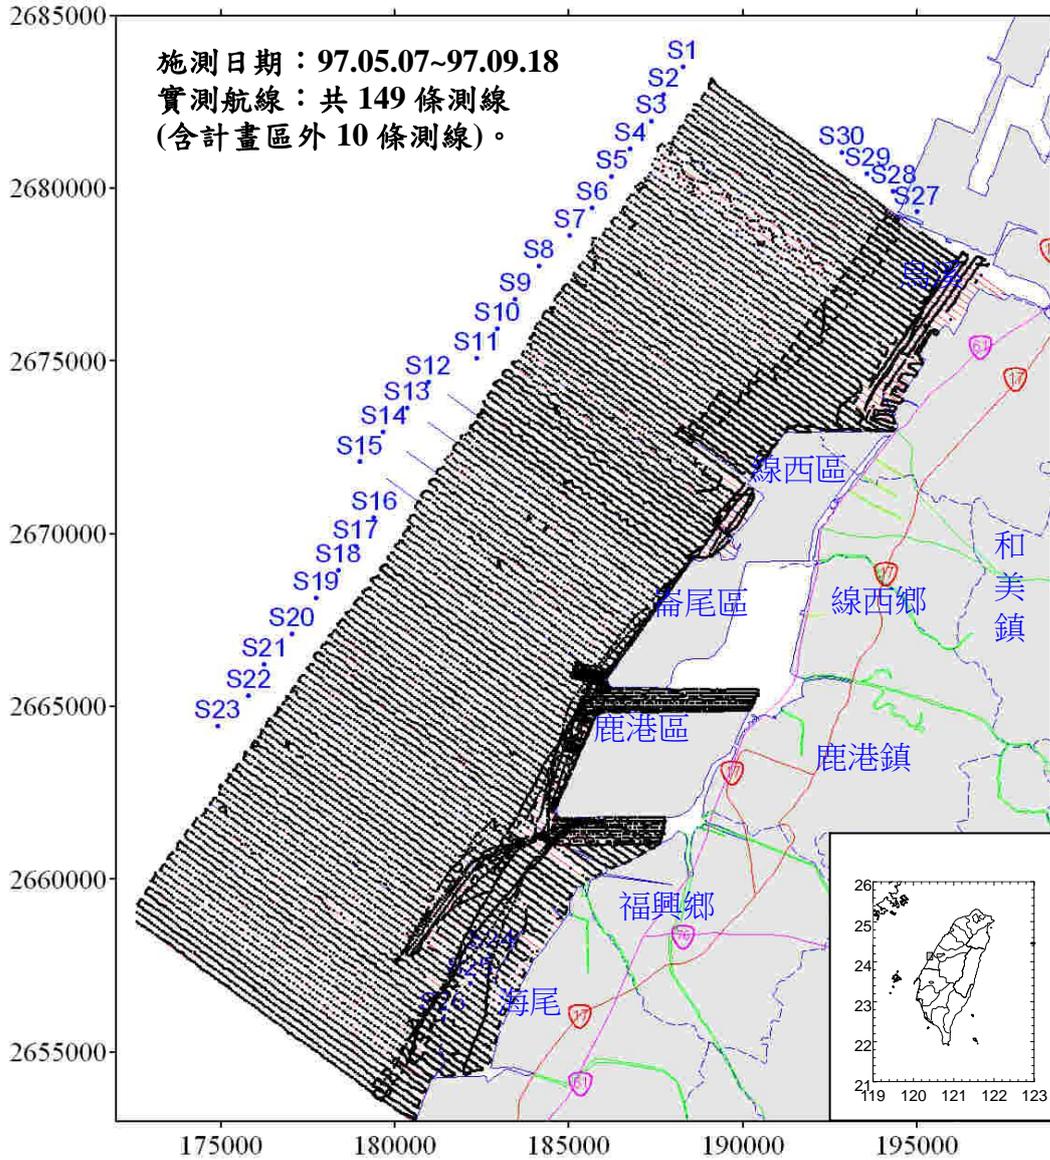
附圖 97 年 5 月~9 月測量航跡圖
