計畫名稱：雲林離島式基礎工業區整體開發規劃委託技術服務-106年第4季地下水(樣品編號：W106102411~14)

雲林離島式基礎工業區施工期間環境監測98年第2季
(98年04月~06月報告)行政院環境保護署審查意見回復情形

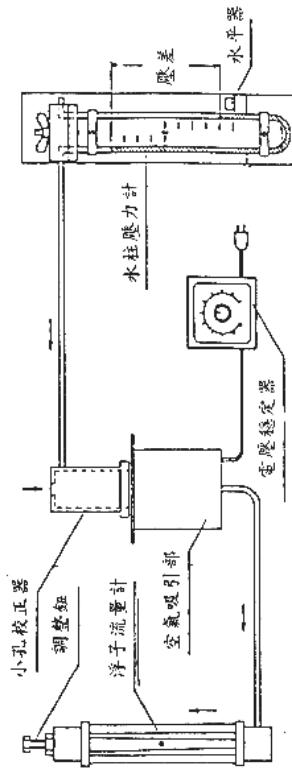
圖四 小孔校正器之裝置圖例

- 採用便於攜帶之小孔校正器及水柱壓力計，校正高量空氣採樣器之流量計，其裝置如圖四所示。
1. 將小孔校正器與空氣吸引部直接接合，見圖四。
 2. 水柱壓力計之一端接小孔校正器，另一端通大氣，並確定沒有漏氣現象。
 3. 打開電源穩定5分鐘後，俟讀值穩定後記下水柱壓力計之壓差錶 H 。
 4. 以水柱之壓差代入小孔校正器之校正方程式，計算正確之流量 Q ，記錄現場大氣溫度與壓力，並讀取採樣器流量計之讀值，必要時可修正至標準狀態下，建立一個可追溯至一級標準的校正關係（如：一個方程式或一組曲線）。
 5. 依序調整小孔校正器不同流量 ($1.1\sim 1.7\text{ m}^3/\text{min}$ 流量間，至少5點) 所相對應之採樣器流量計讀值 Y 。
 6. 以 O 為 X 軸、 Y 為 Y 軸，用最小平方線性迴歸法，得出線性迴歸方程式 $Y_{\text{cal}} = mQ + b$
 - m 為斜率
 - b 為截距
 7. 計算各點 Y_{cal} 及 Y 值之誤差百分比 ($\%E$)。
 - $\%E = \frac{Y - Y_{\text{cal}}}{Y_{\text{cal}}} \times 100$
 8. 各校正點 $\%E$ 誤差在 $\pm 5\%$ 範圍內時，即可接受，若不合格則需維修後重新校正。
 9. 如採樣器流量計為浮子流量計，則可調整浮子流量計上端之調整鈕，使浮子流量計上之流量與九、(二)、5.所得正確流量一致後，再依九、(二)、1.~8.進行校正。流量校正完成後，不能再調整調整鈕，否則需重新校正。
 10. 當溫度、氣壓之變化很大（校正小孔校正器之平均大氣溫度 T_a $\pm 1.5^\circ\text{C}$ 或平均大氣壓力 $Pa \pm 60\text{ mmHg}$ ）時（如在山頂採樣時），則小孔校正器之流量，可依下式補正。

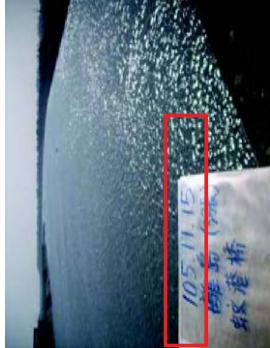
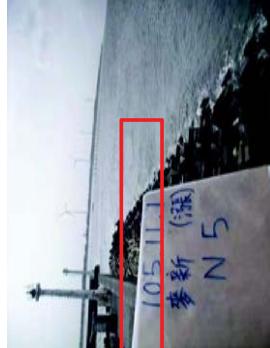
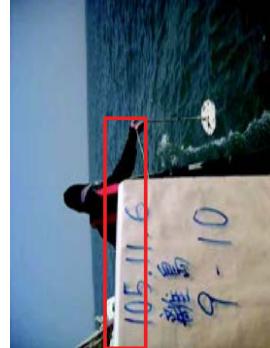
本季採樣日期與採樣照片如下所示：	
105 年第四季	採樣日期
河川(含河口)	105 年 11 月 15 日
潮間帶	105 年 11 月 1 日
海域斷面	105 年 11 月 06 日、07 日
	採樣照片

SEC 9-10 海域水質透明度施測
