**彰化濱海工業區開發計畫
辦理情形暨環境監測
106 年第 4 季報告
(期間為 106 年 10 月至 106 年 12 月)**

開發單位：經濟部工業局

執行監測調查單位：中興工程顧問股份有限公司

提送日期：中華民國 107 年 1 月

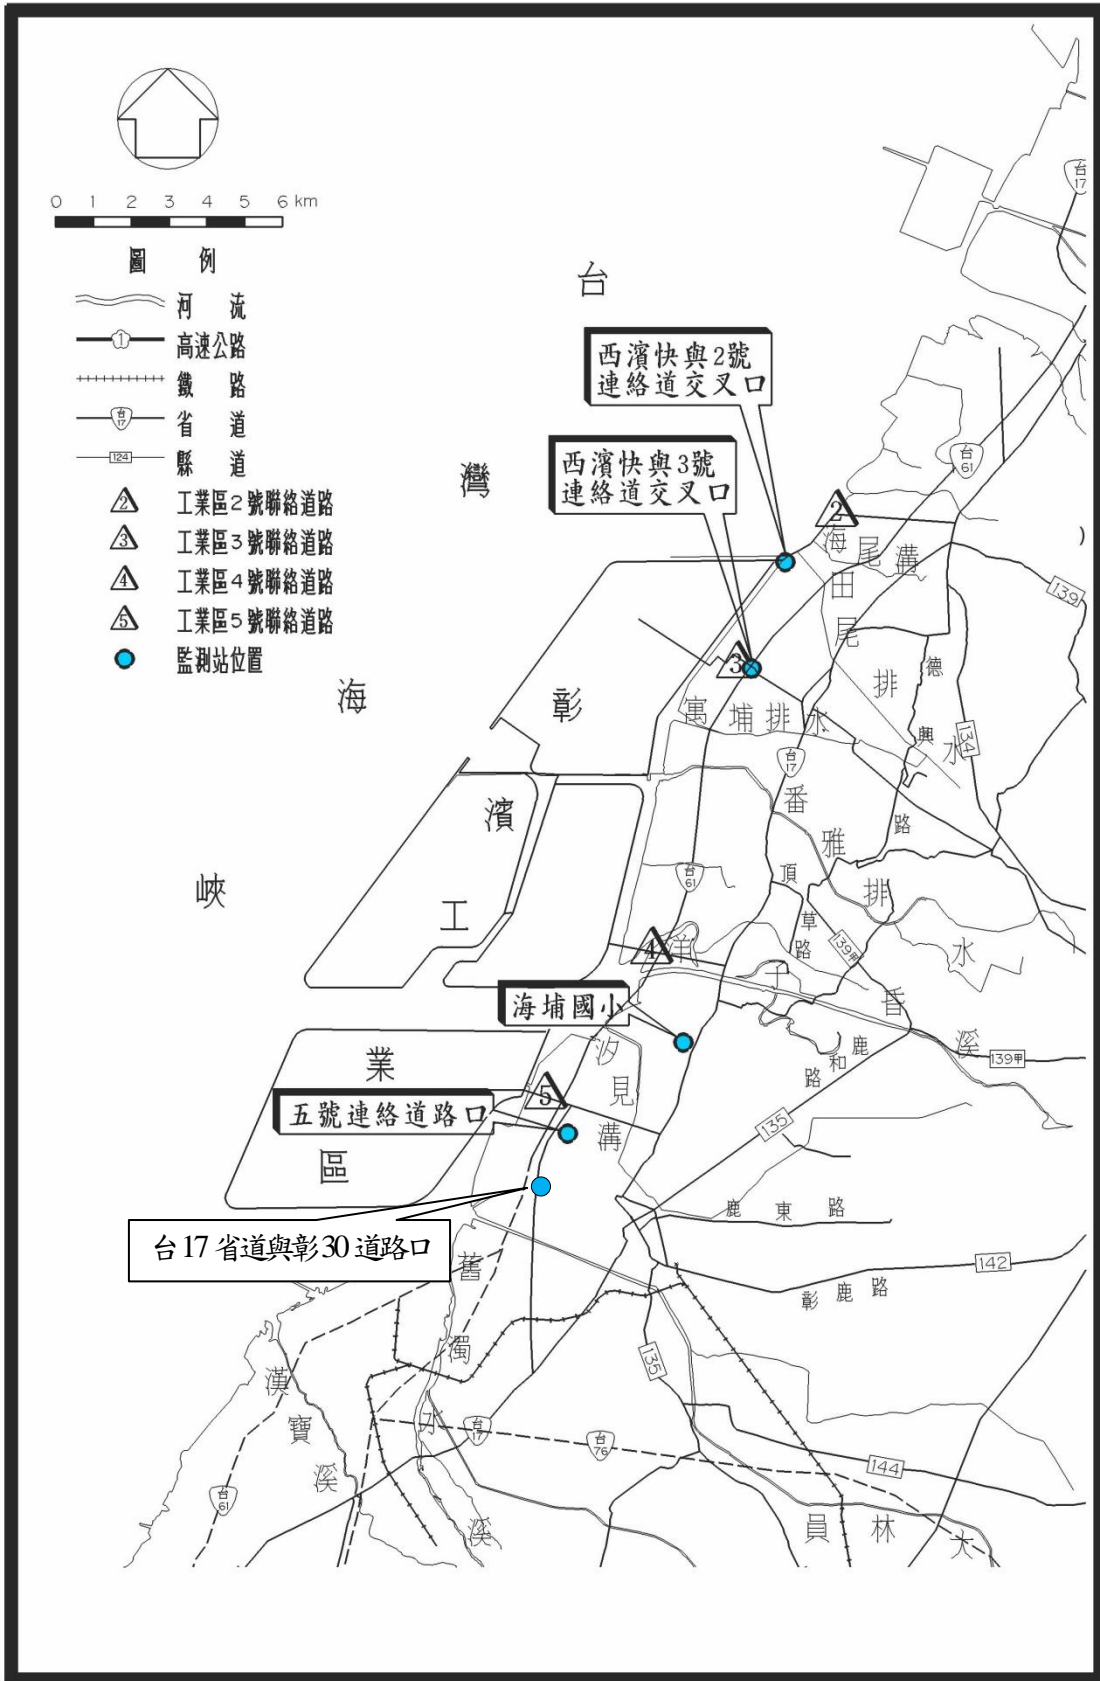
圖 1.4-2 施工及營運期間噪音振動及交通量測站位置圖

本測站設於海埔國小北邊之派出所門口旁空地，緊臨台 17 省道，往南可通往鹿港，往北則接線西、全興；台 17 省道可銜接整個彰化沿海各鄉鎮鄰近之各工業區，故該道路大型車所佔比例相當大，其對噪音及振動品質之影響不小。此外，本測站所臨之台 17 省道為雙向無中央分隔之四線道公路，依彰化縣政府之噪音管制區分類，屬第二類管制區緊臨 8 公尺(含)以上道路地區。

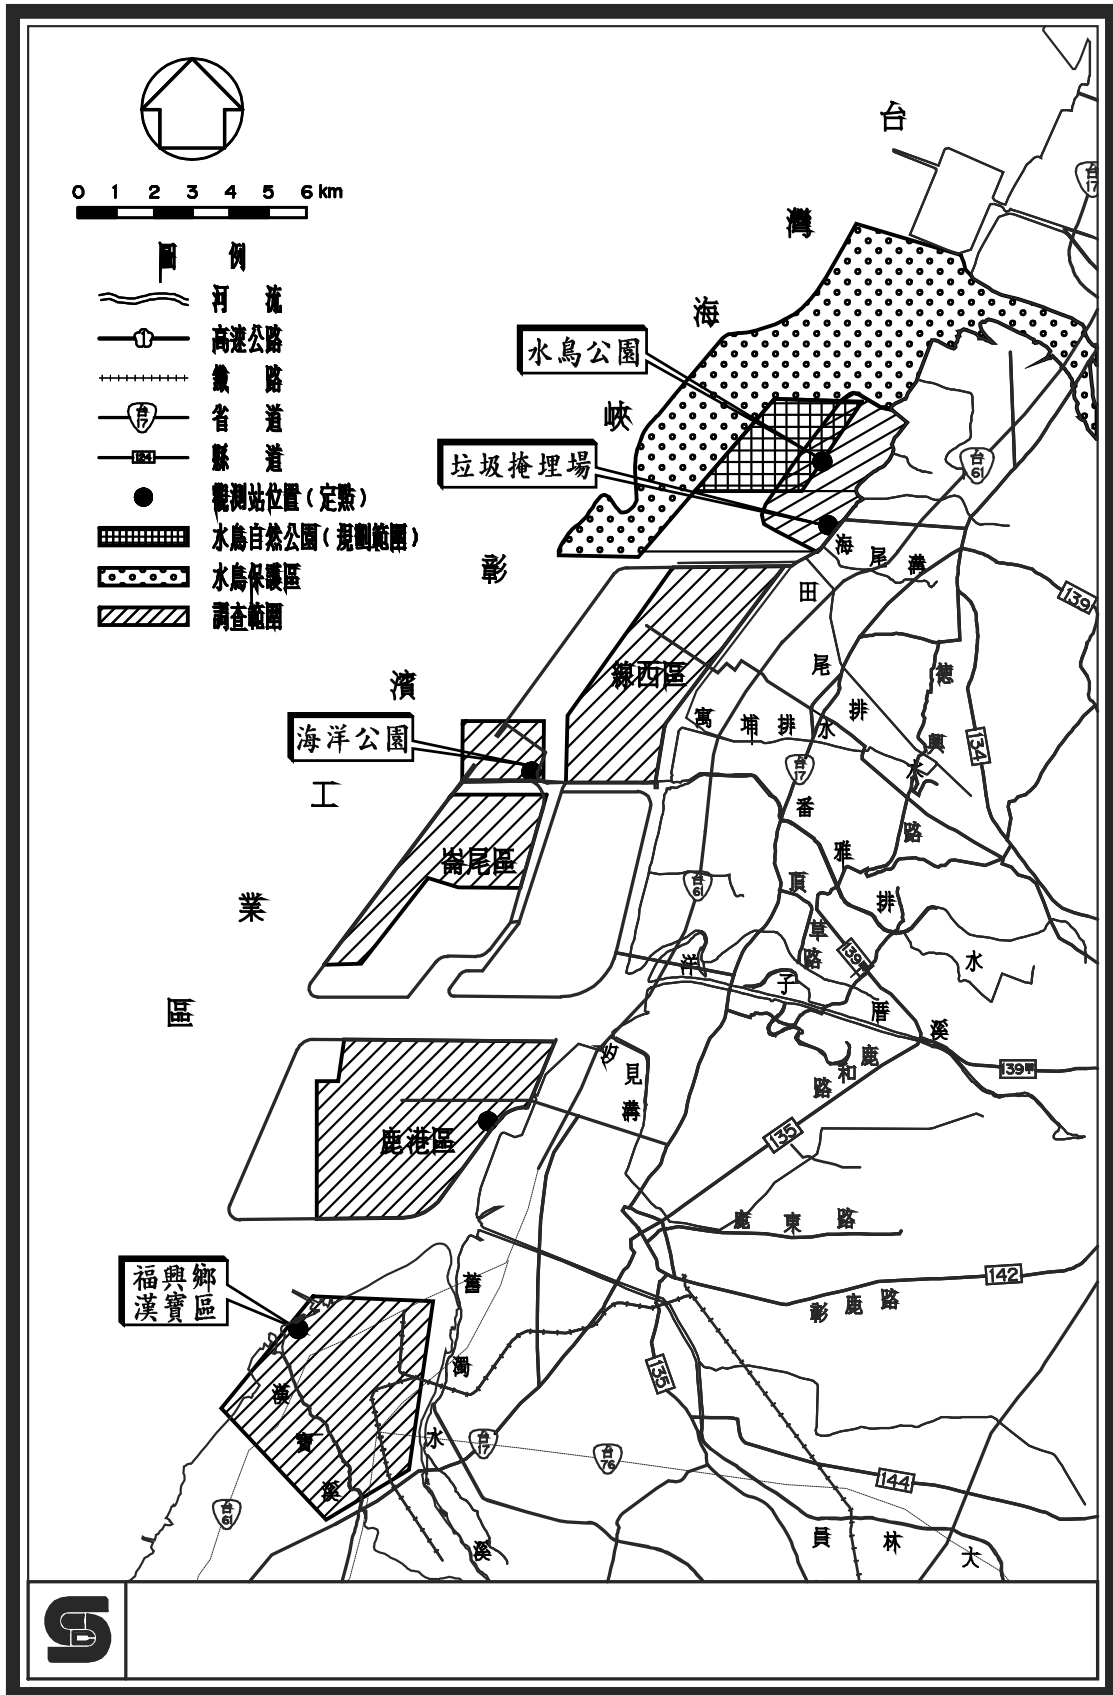
圖 1.4-3 施工及營運期間鳥類監測站位置圖

本區位於彰濱工業區北側，大肚溪口以南。全區環境主要為潮間灘地和養殖魚塢。區內廣大的海岸河口潮間灘地孕育非常豐富的底棲生物，為鸕鶿科等涉禽主要的覓食區，養殖魚塢可供燕鷗科、鷺科和鴨科鳥類覓食，不定時放乾的魚塢亦提供鸕鶿科等涉禽良好的覓食和棲息的環境。本區主要監測地點有二，一為省農林廳所規劃的水鳥自然公園預定地，一為省環保處所規劃的垃圾壓縮填海區。不過當地環境已因隔離水道的設立，棲地環境有

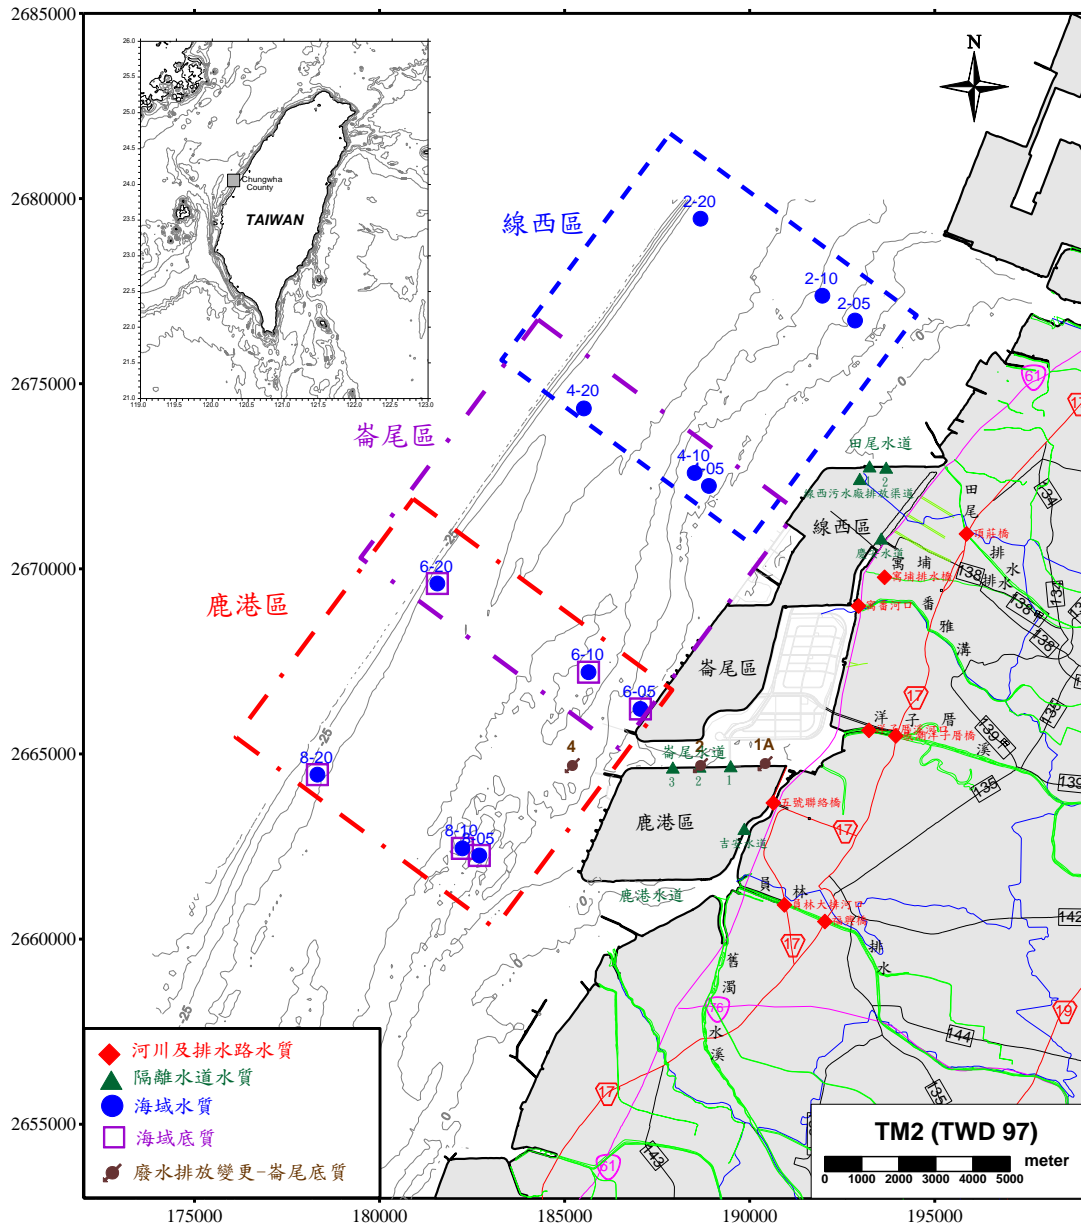
圖 1.4-11 彰濱工業區 106 年開發期間河川及排水路、隔離水道與海域水質(含底質)監測點位示意圖

於田尾水道、吉安水道、崙尾水道及永安水道共設置6測站，採

樣的測站實測座標表詳見附表 III.7-1，採樣位置圖則請參考圖 1.4-11。

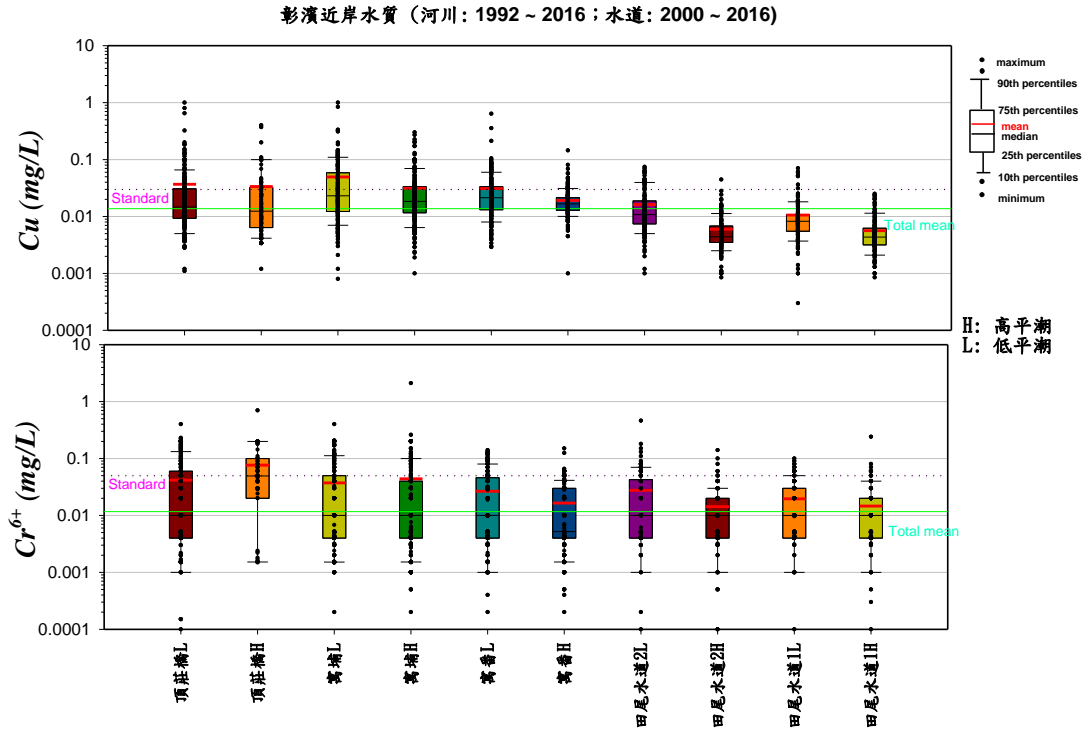
圖2.8-5 線西區河川、排水路至田尾水道水質銅與六價鉻統計分布
 (保護人體健康之環境品質標準—銅: 0.03 mg/L, 六價鉻: 0.05 mg/L)

此外，彰濱各河川及排水路之重金屬，歷年來仍以銅與六價鉻最常超出限值，鋅、鉛偶有超出，顯示部分重金屬之污染情形仍存在。彰化地區存在多年的金屬加工、電鍍業，仍應是目前各河口重金屬最主要的污染來源。以銅與六價鉻為例，由歷次河川、排水路至隔離水道的濃度高、低統計分布可知，如田尾排水至其下游的田尾水道，整體仍以低平潮時濃度高於高平潮時(圖2.8-5)，且由崙尾區之洋子厝溪至崙尾水道內之銅於高、低平潮與上、下游分布關係(圖2.8-6)，明顯呈現於低平潮期間與上游的濃度高於高平潮與下游之隔離水道。

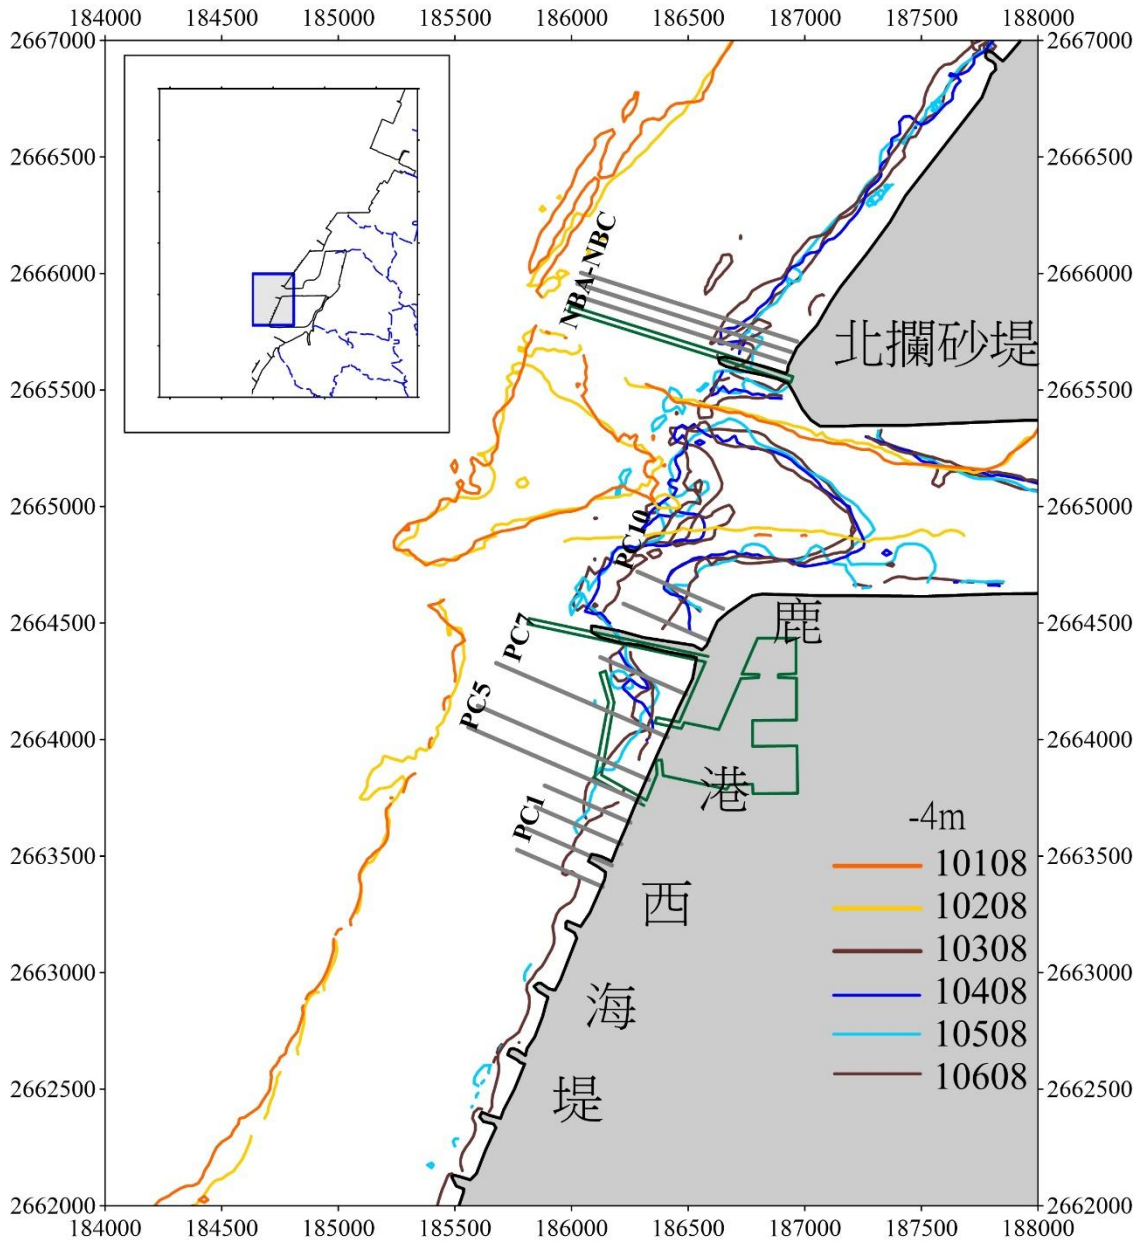
圖 2.11-4 鹿港區西海堤突堤群-4m 等深線位置比較

為了解鹿港區西海堤突堤群之增設是否對穩定海堤產生作用，本計畫自91年起於鹿港區西海堤突堤群進行斷面調查，由鹿港區西海堤突堤附近歷年衛星影像圖可知90年10月(潮位-1.04m)離鹿港海堤約160m有一潮溝，該潮溝沿突堤前端外圍通至鹿港水道，之後潮溝規模逐漸變小，96年10月(潮位-1.12m)潮溝已無法辨識，102年2月(潮位-0.82m)鹿港區西海堤突堤群於低潮位附近堤前已無明顯潮間帶。依現場實測水深資料繪製-4m等深線位置比較如圖2-11.4，則：

- 1.90年3月至96年8月期間-4m等深線位置往東南方海堤方向移動約480m(每月約6.2m)。
- 2.96年8月至102年8月72個月期間-4m等深位置往東南方海堤方向移動約780m(每月約10.8m)。
- 3.100年8月至102年8月24個月期間-4m等深位置往東南方海堤方向移動約230m(每月約9.6m)。
- 4.102年8月至103年8月12個月期間-4m等深位置往東南方海堤方向移動約50m(每月約4.2m)。
- 5.103年8月至105年8月24個月期間-4m等深位置往東南方海堤方向移動量小於35m(每月約3.0m)。
- 6.105年8月至105年8月共12個月期間，-4m等深位置往東南方海堤方向移動約33m(每月約2.75m)，顯示其偏移速率之趨勢已有減緩趨勢。惟第五座至第六座突堤間-4m等深位線於105年8月至105年8月有較大幅度後退，後退約90m(每月約7.5m)，將持續觀察注意。

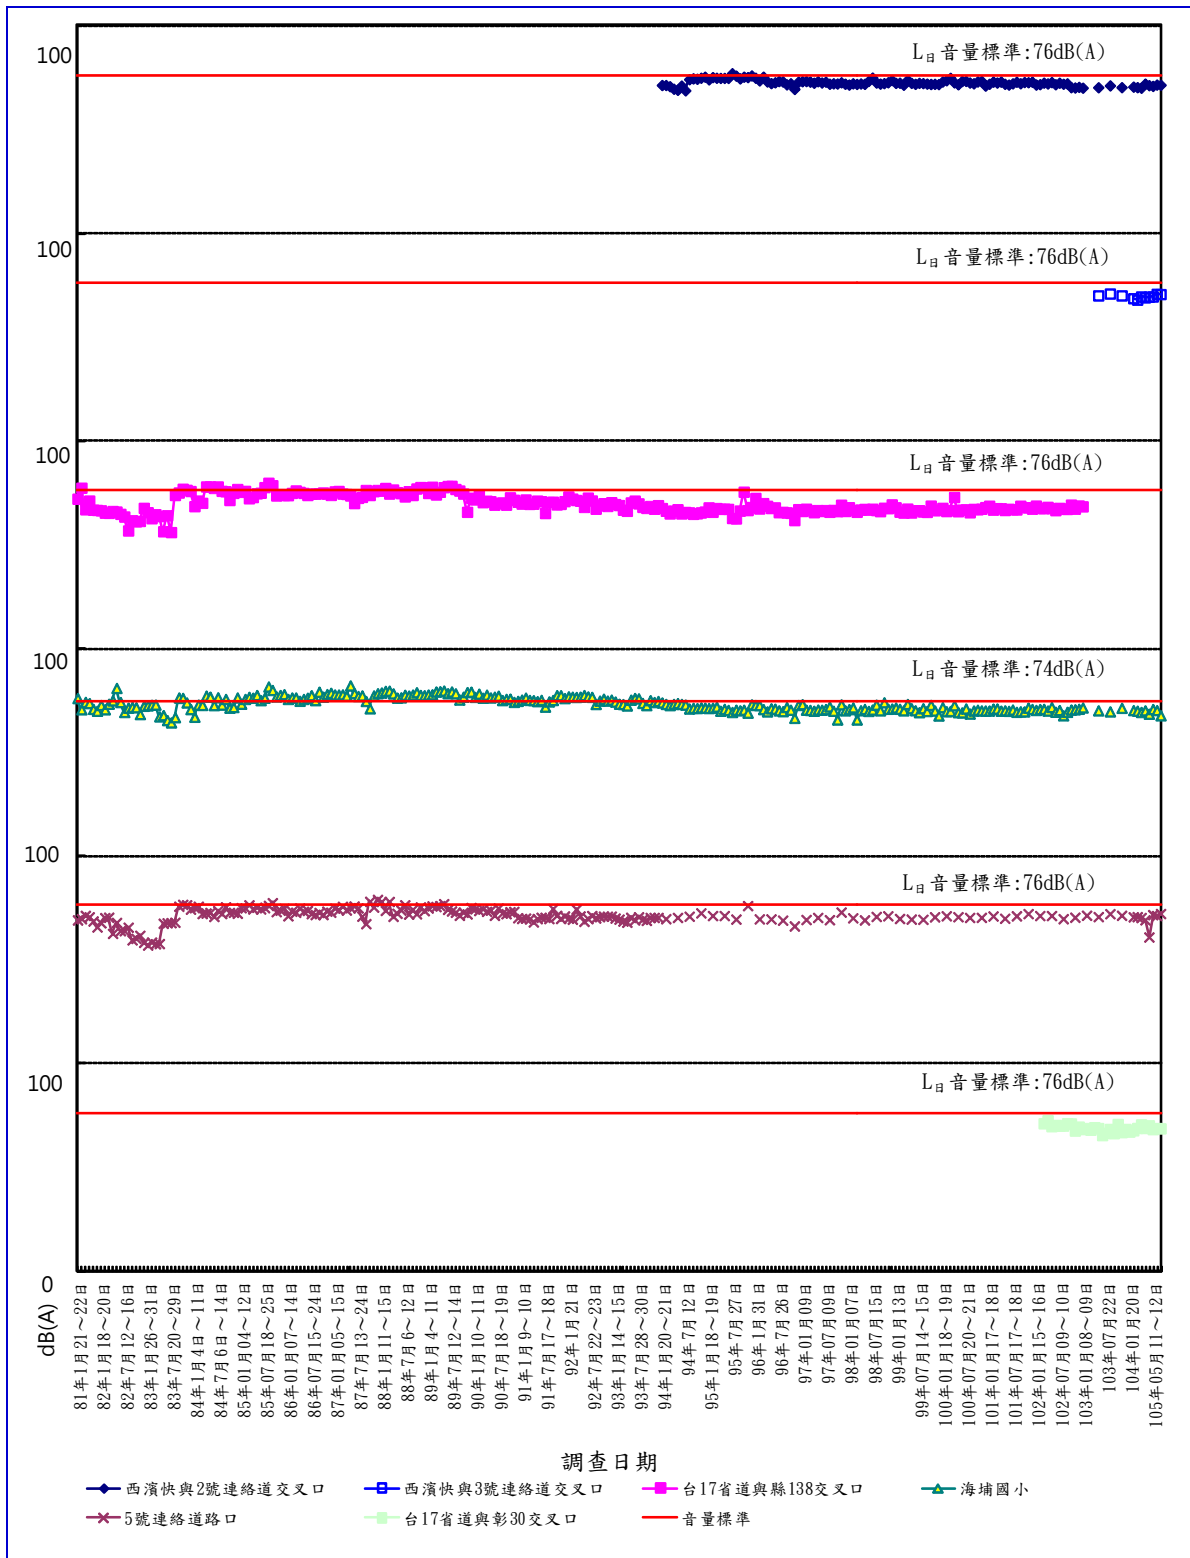
圖 3.1.2-1 彰濱地區歷次噪音 $L_{日}$ 監測結果

- 1.5號連絡道與台17省道路口兩處測站，其歷次測值甚少出現不符環境音量標準的情形。5號連絡道路口綜合測站歷年各時段均能音量尚屬穩定良好；惟本案施工區之進出車輛，仍應注意減速及相關降低噪音之措施。至於本季之監測值，相較歷年之平均值略有下降之情形。
- 2.17省道與彰30交叉口測站歷年之調查結果皆符合“道路邊地區”第三類管制區之管制標準，而本季之監測值則大致與歷年平均值相差不大。

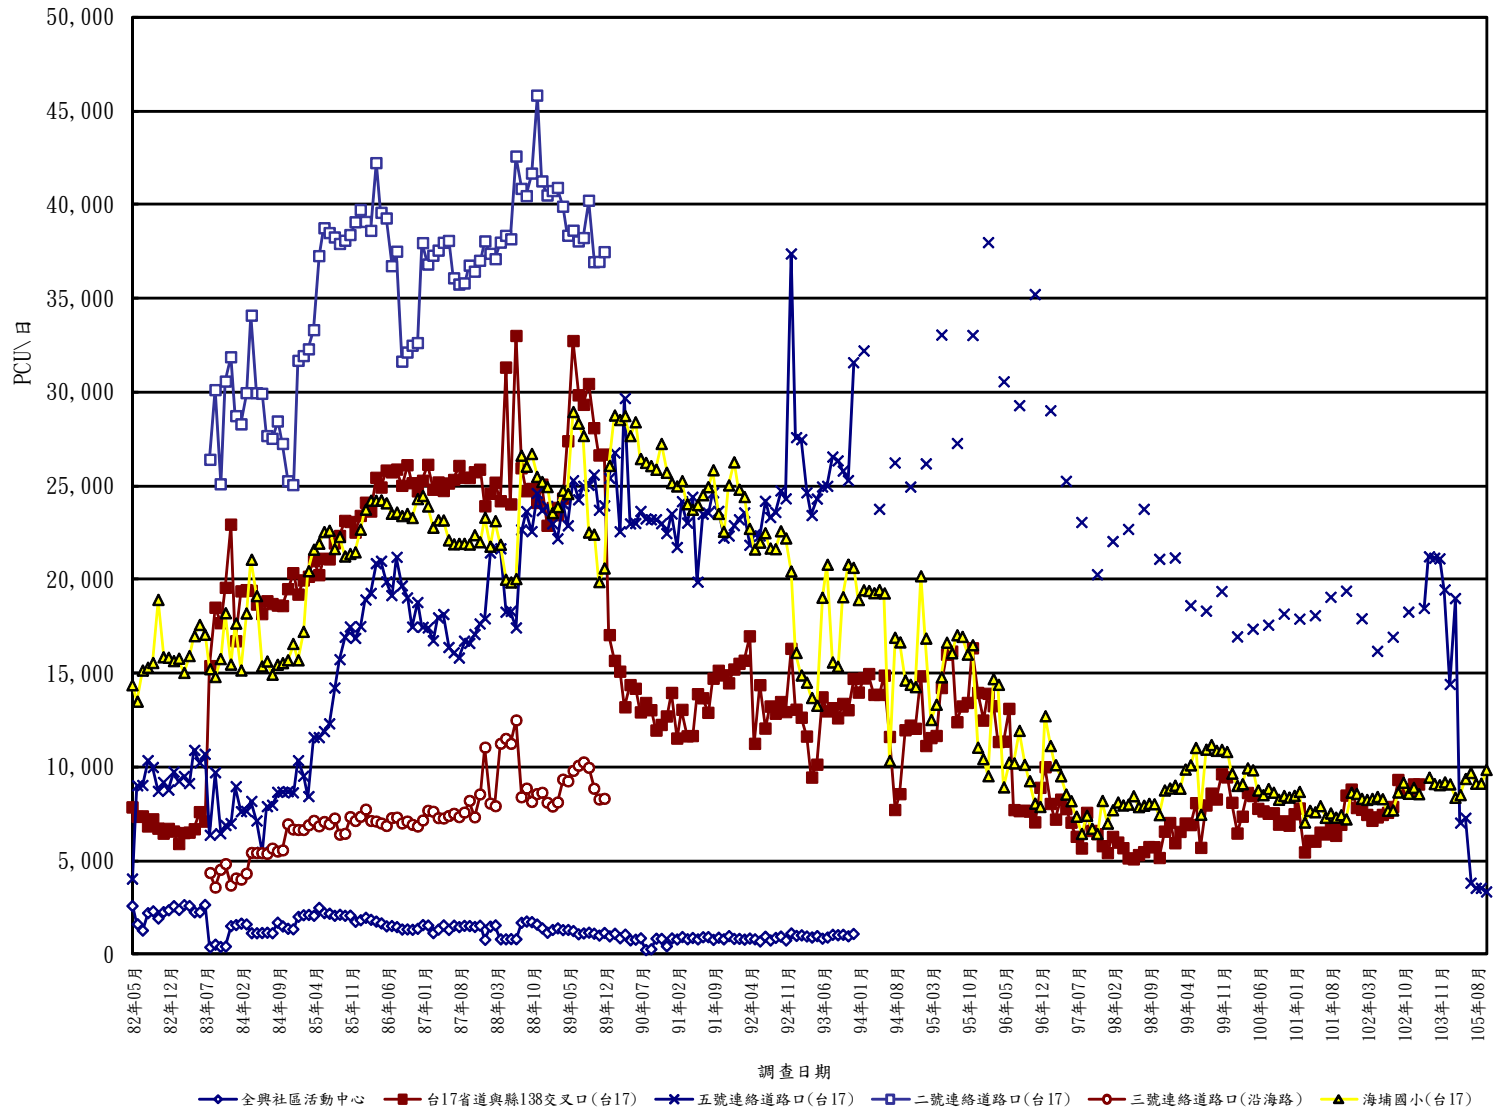
圖 3.1.4-1 彰濱地區歷次交通流量監測結果

此外，由 5 號連絡道路進入彰濱工業區之大型車輛數，則與上季相差不大，惟對於各連絡道之交通狀況並無產生明顯異常之影響。另對照本計畫針對 5 號連絡道路之交通流量實測資料，可知經由 5 號連絡道路進入彰濱工業區之施工車輛數目均遠低於本監測計畫實測之大型車及特種車數量，即經由 5 號連絡道路進出彰濱工業區之施工車輛對於該道路交通之影響極為有限。

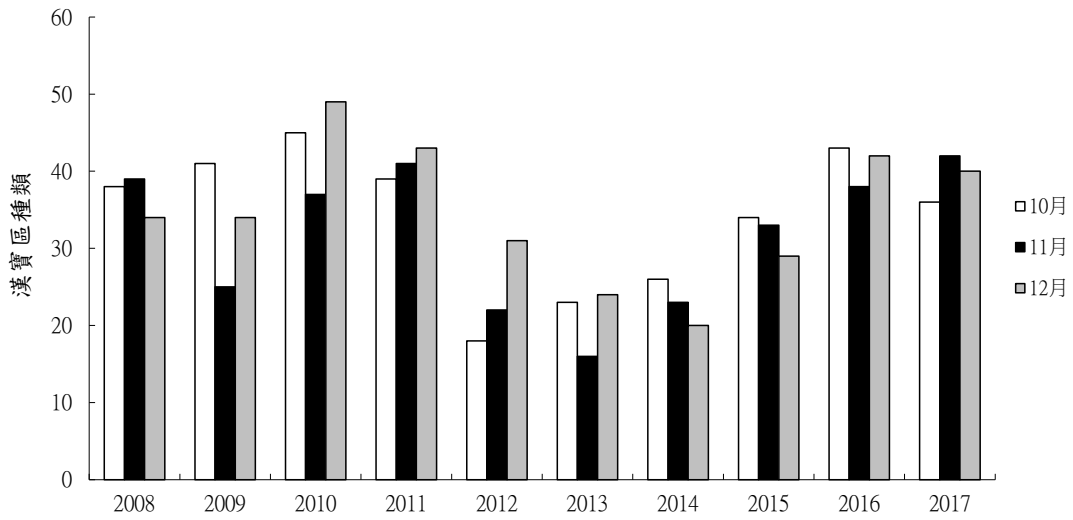
圖 3.1.5-6 福興鄉漢寶區歷年同期鳥類調查結果比較

由歷年調查結果如圖 3.1.5-6 所示，本區 10 月份調查數量為近 3 年來低，但 11 月份則無大差異，推測可能海堤目前正在防汛復建工程影響，以及 10 月份時度冬族群較往年要來得晚，或過境期拖長，並無法下一定論，亦可能僅是單一年之特殊現象，須持續觀察才能判定，而這並不影響漢寶區為本計劃區內重要之鳥類棲息地的角色。整體來看，本區仍是屬於六區中變動最少的一個測站，顯示其環境因為較為多樣且變動較少，是較為穩定的。

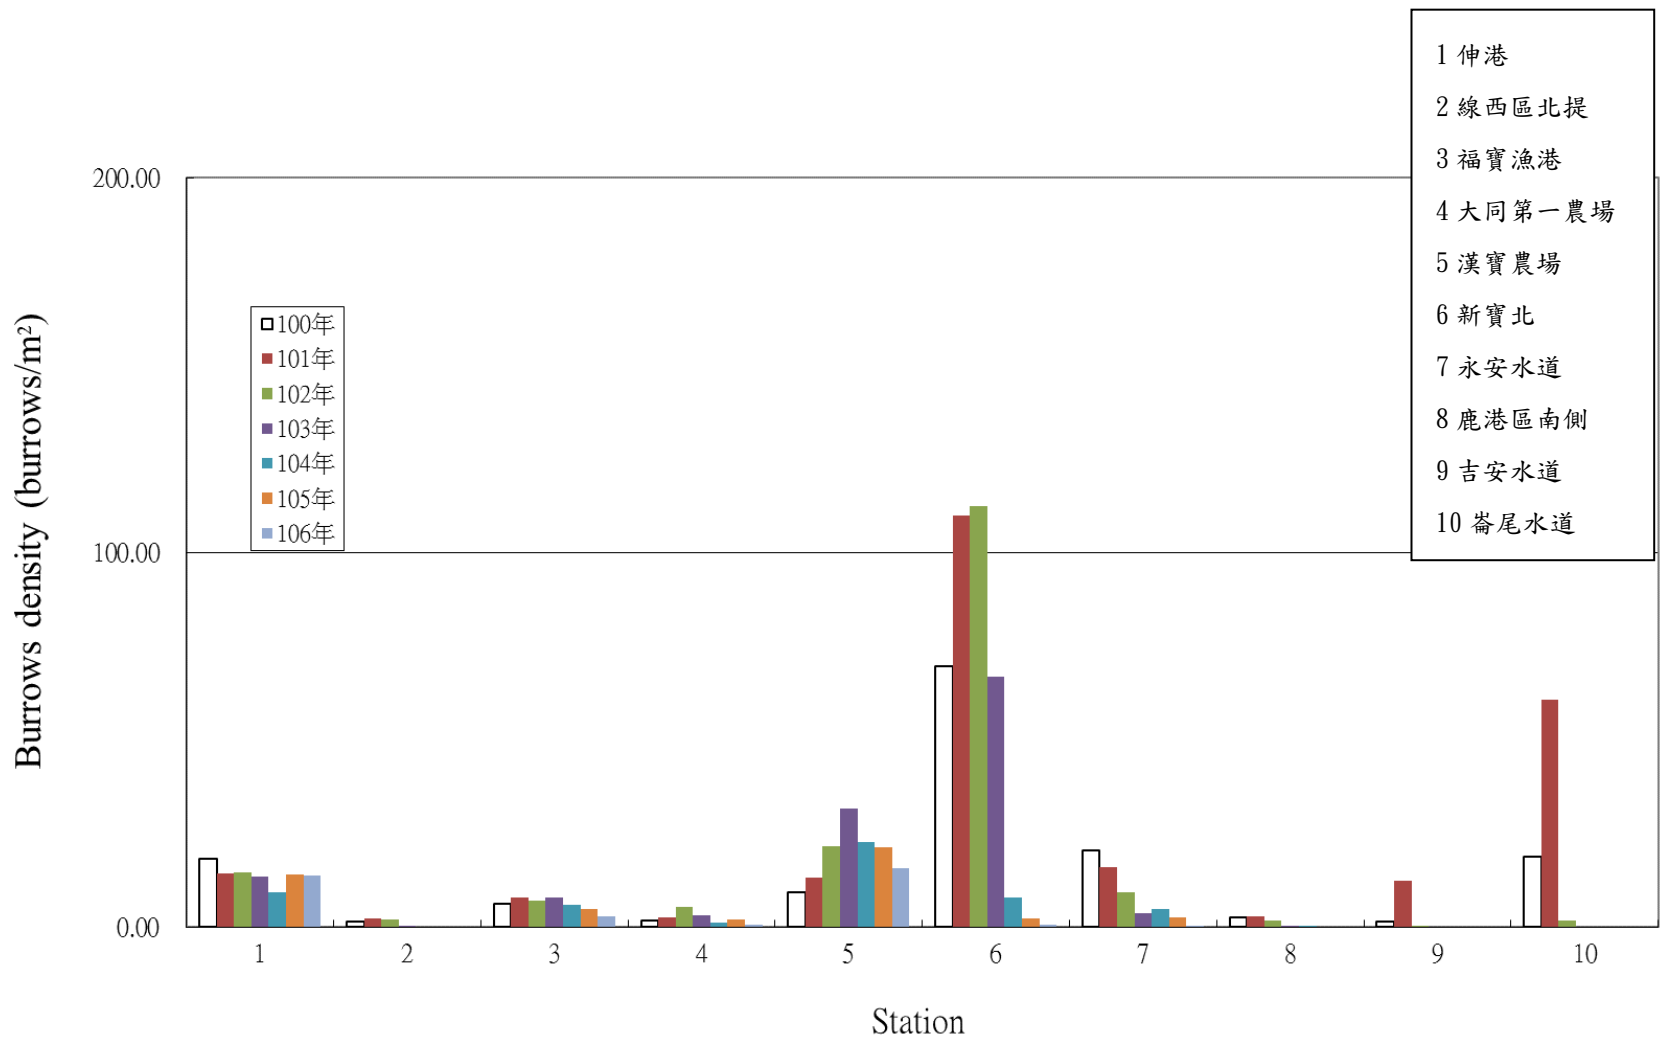
圖3.1.6-1 各測站螻蛄蝦平均密度(平均洞口數/m²)分布圖

伸港地區本季的密度為 12.88 尾/平方公尺。歷年資料顯示(表 III.6-2)，86 年起族群密度趨於穩定且有逐年增加之趨勢自 12.02 至 88 年已達 35.85，89 年後族群開始呈現不穩定狀態平均密度下降至 16.92，在 90 年各季波動相當大，年平均又增加至 31.51。此族群下降又回升的不穩定現象，很可能與 89 年垃圾場施工又停工有關，停工後使族群又開始回復至 88 年相若，91 年後年平均密度皆逐年下降，91 年年平均為 13.63，92 及 93 年平均為 14.4 及 13.59，94 年為 10.04；95 年第一季調查為 1.51，第二季更降至 0.84 且僅分布於 1200 及 1400 公尺測點附近，環境上並未直接觀察到與過去調查有何相異之處且缺少底質環境分析等數據，因此並無法確切解釋發生的原因，95 年年平均為 3.93，相較往年族群數量減少甚多；96 年第二季曾大幅增加至 42.45 與過去資料比較此密度已回復至以往高密度分布但第三季又減少為 6.19 的少量分布，第四季略增至 8.86，但差別不大，可知第二季的增加量為異常的變動；96 年年平均因第二季族群大增因此族群密度增加至 14.59，97 年後一直至 104 年，年平均大約皆在 10 以下，至 105 年為 8.99，今年 106 年第一季至第二季則介於 13~14 之間，明顯有增長趨勢，上季為 13.31，本季為 12.88，未有太大差異，需持續監測以判定後續族群發展。

線西區北側(2) 此站從表 III.6-3 顯示 92 年具有較高的密度分布，在當初被列為工業區內美食螻蛄蝦保留區的選項之一；此後數量即漸漸減少；就觀察由於 93 年之調查常見漁民在當地捕捉，且此測站面積較小因此以水灌法捕捉螻蛄蝦相對的對環境破壞性大，造成本站密度 93~94 年密度較低，年平均密度分別為 5.23 及 4.28；至 95 年第四季增加至 13.80，族群數量增加，95 年年平均值為 8.78；96 年年平均再增為 10.66；至 97 年年平均減少為 6.06，98 年更僅為 2.41，99 年則為 2.72，此後族群數量皆維持低密度的分布，103 年第二季至今則未再發現螻蛄蝦；由於近一年沉積速率監測顯示有淤積情形，且底質粒徑組成有偏泥的趨勢，顯示環境改變。

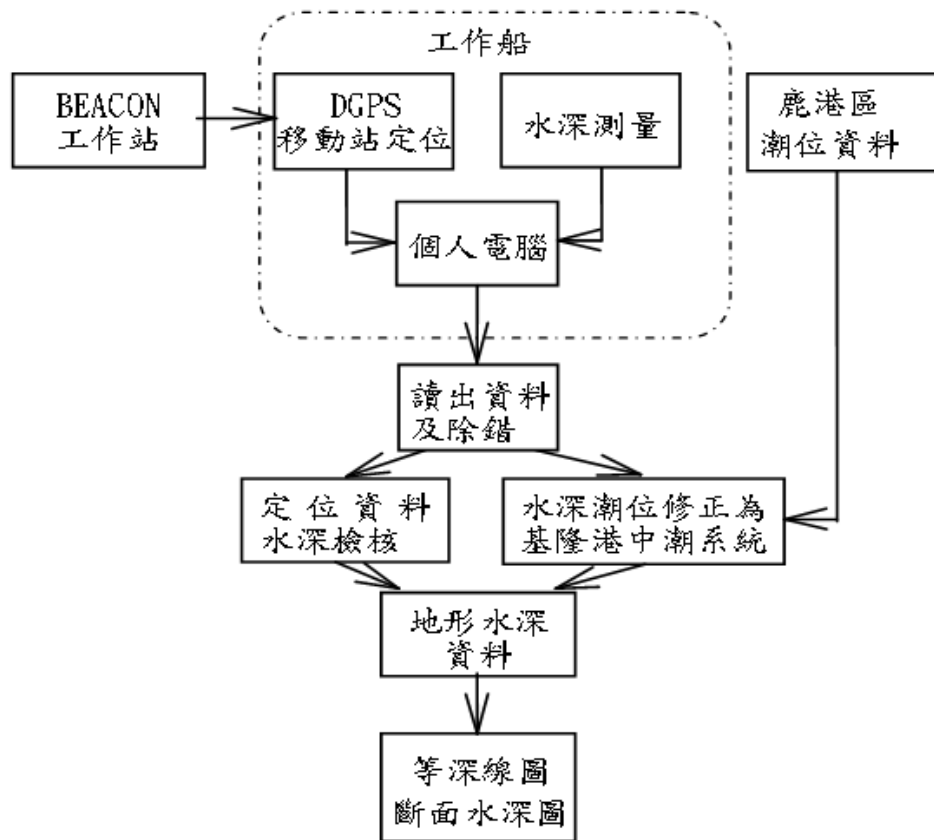
附圖 II-8 水深測量與資料處理流程

海域地形水深測量於工作船上以音響迴聲式測深儀量測水深，配合全球衛星定位儀進行即時差分定位。施測時依預設測線施測，通常選在海況良好，目測浪高不超過0.5m的條件下進行，工作船以5節(約9km/hr)以下船速依預設測線前進，並於電腦螢幕上直接修正測量船之航向，水深與位置資料每2秒同步傳入個人電腦並記錄一次，因此測線上間隔大約10m即有一筆水深與定位資料。現場施測使用之潮位資料採用顏厝漁港碼頭架設之自動驗潮儀記錄資料。每次施測結束後，將存於個人電腦中的資料讀出，再進行後續的除錯與分析工作。上述作業流程如附圖II-8所示。海域水深測量採行與測深儀搭配之自動定位系統，其定位精度至少應在二公尺以內，測深儀精度需在十公分以內。水深測量規劃以Bruttour Ceestar 回聲式測深儀為施測工具，並以Trimble DSM 132型全球衛

星定位儀進行即時Beacon差分定位(Beacon DGPS)，驗潮資料則採用鹿港區原榮工處臨時碼頭潮位站之實測潮位記錄。

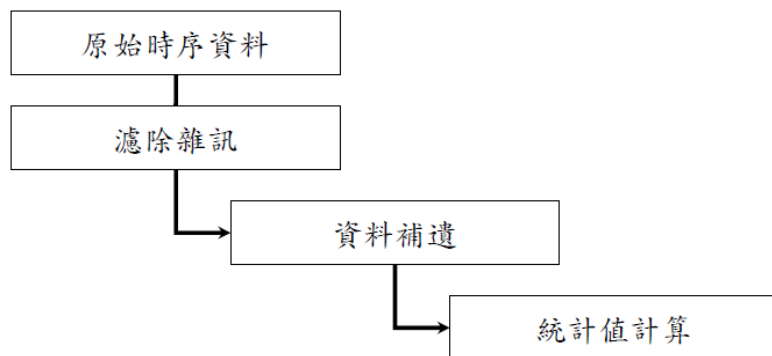
附圖II-10 海流監測資料品管流程

管流程與作法如附圖II-10，海流監測資料品管流程與作法說明如下：

首先將海流原始時序列根據物理量為連續之原則將超過設定標準偏差之測值當作雜訊去除，其次根據儀器量測範圍限制、物理條件限制進行資料合理性判定，例如流速量測範圍0~2m/s但測得3m/s，則表示所測資料為兩次反射值、流速與前後時期差異甚大，與其他分層流速分量相關性低、回波強度小於或等於背景值等皆為不合理測值，應予去除。將上述不合理或缺漏之資料依據理論(如調合分析)進行補遺，由於上述程式判定仍會有將極端條件之資料所誤刪，因此最終仍需由專業研究人員以人工檢視原始資料方式進行資料判定。
